第8節 上野遊水地

1. 上野遊水地の現状

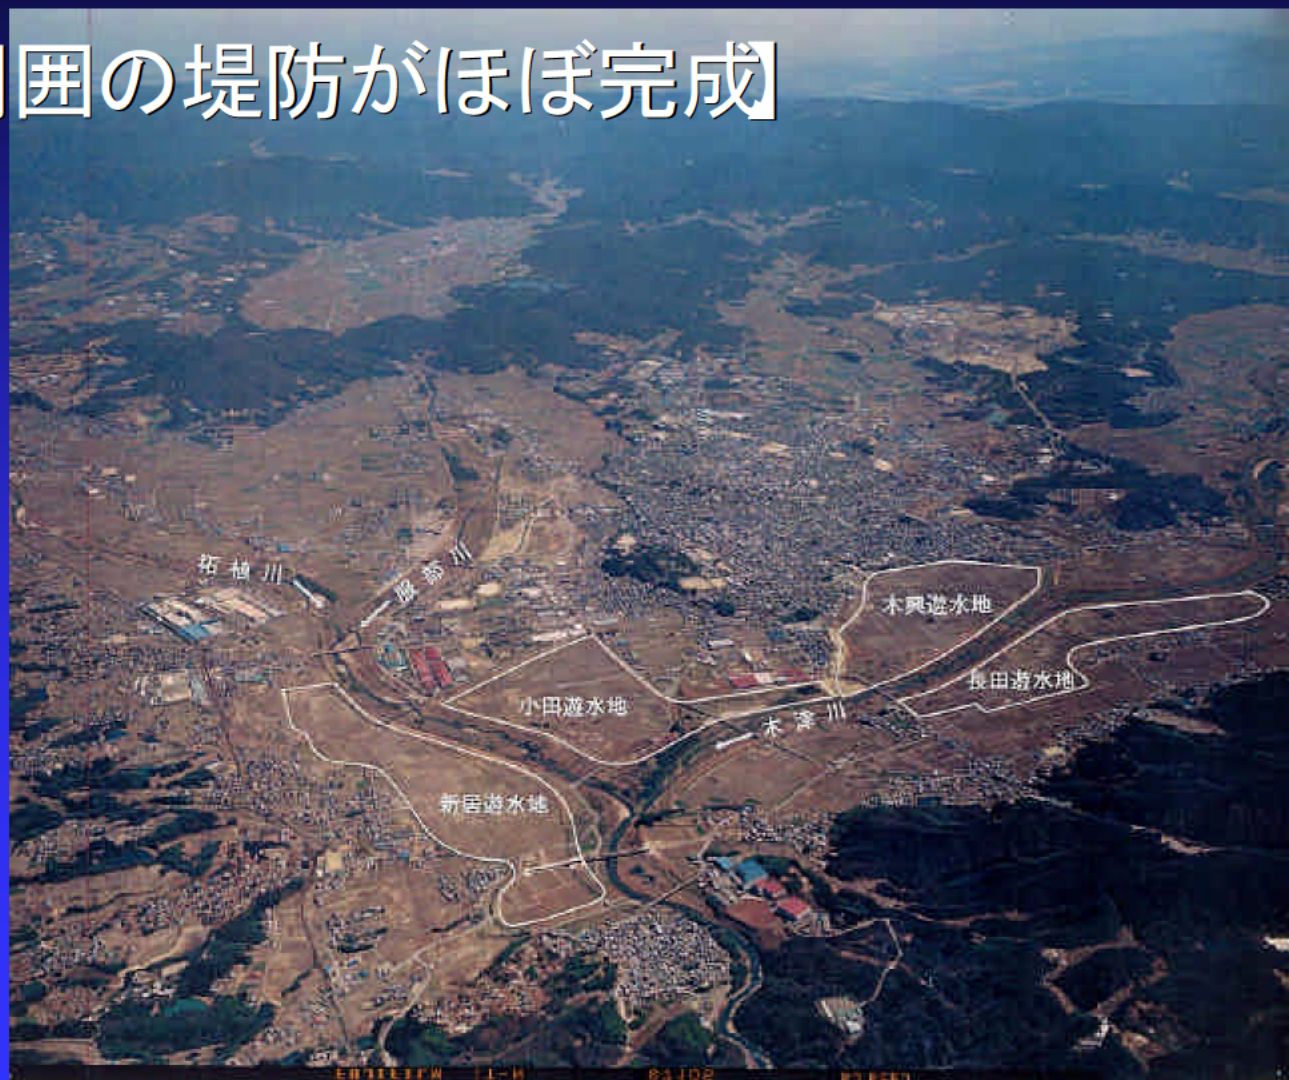
【 周囲の堤防がほぼ完成】
