第4節 渇水の状況

- 1 近年の少雨傾向
- 2 近年の渇水被害実績
- 3 既往最大渇水が来た場合の状況

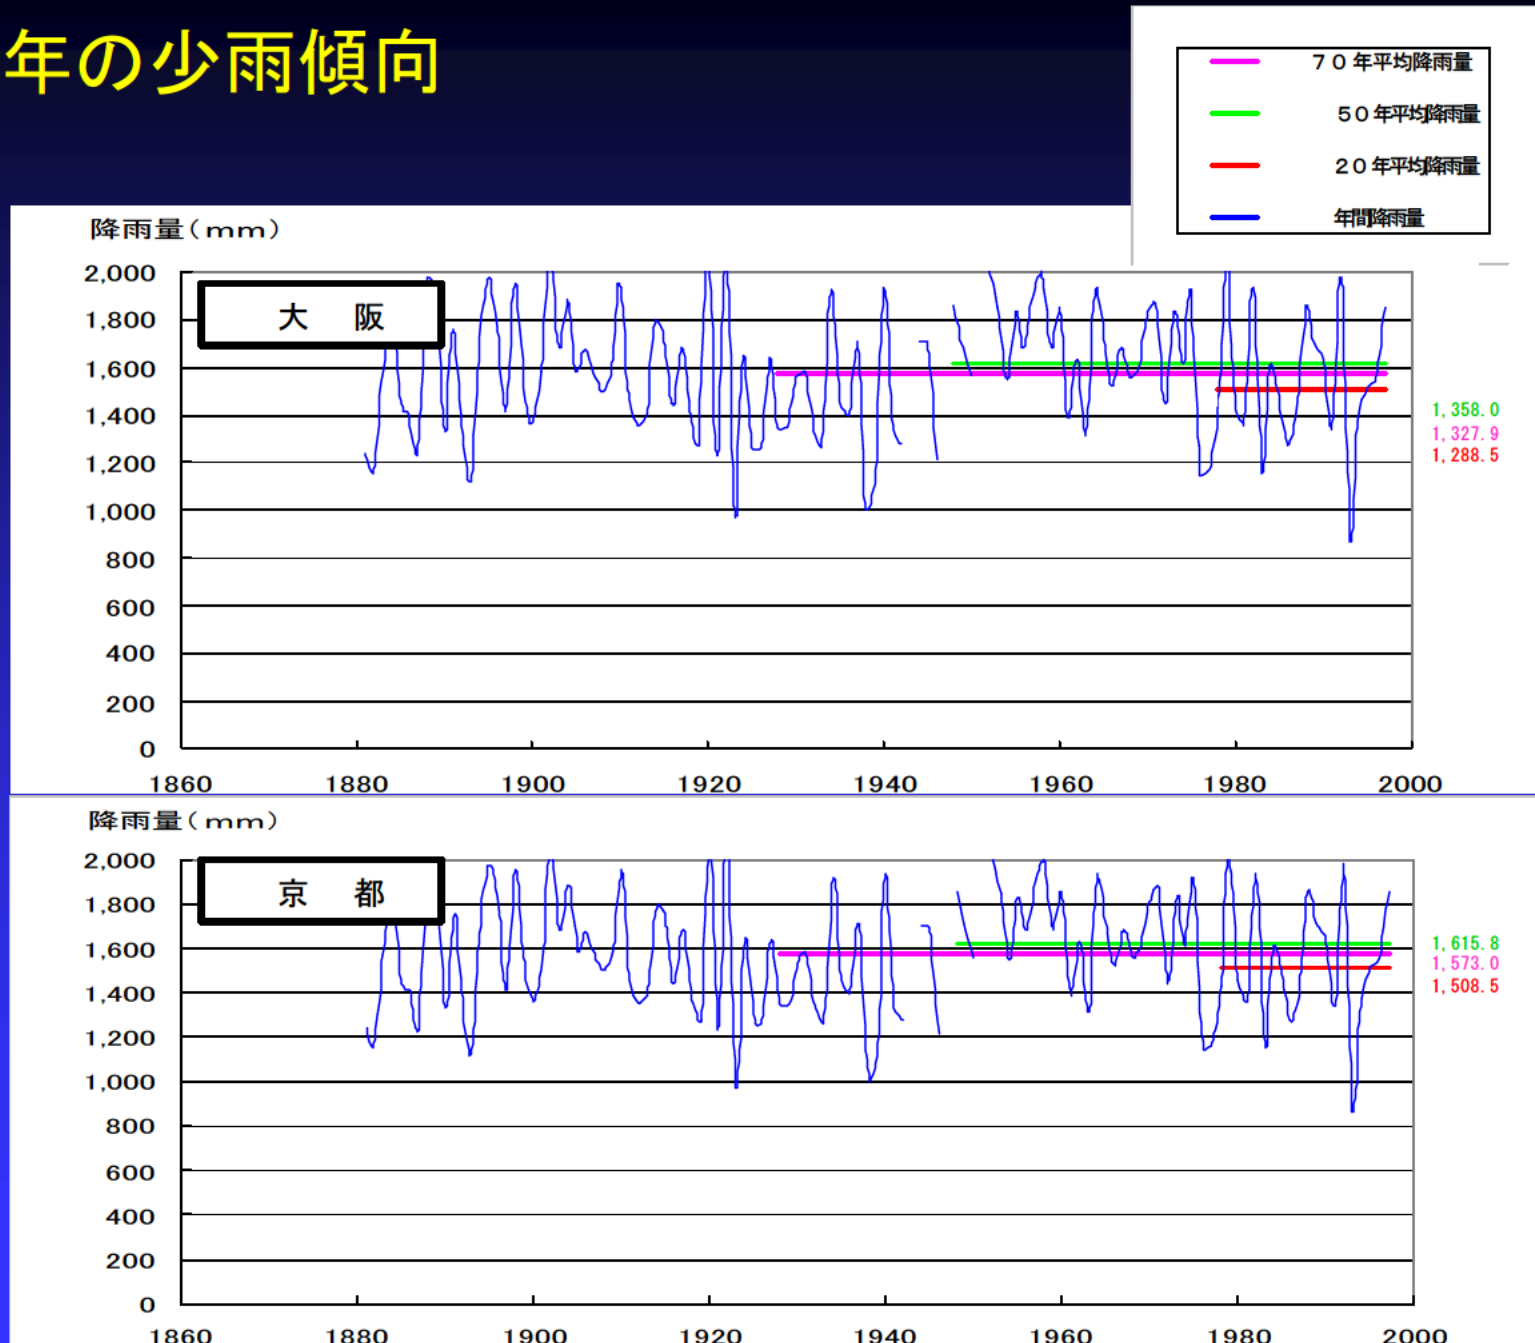
大阪、京都、彦根の各管区気象台および琵琶湖流域における年降水量の期間別変化を見ると、近年20ヶ年平均値では**減少傾向**にあります。

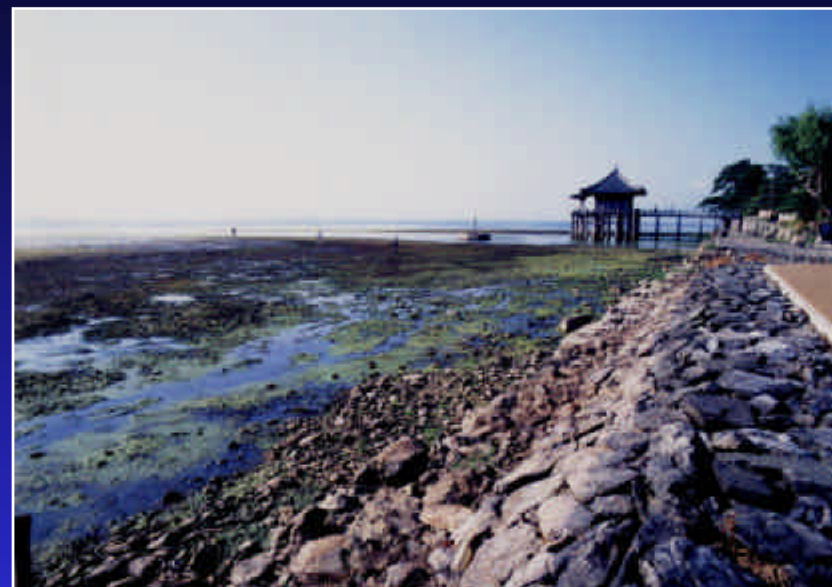
琵琶湖	H6渇水時
場 所	浮御堂
撮影日	H6.9.15
水 位	琵琶湖水位 -1.23 m

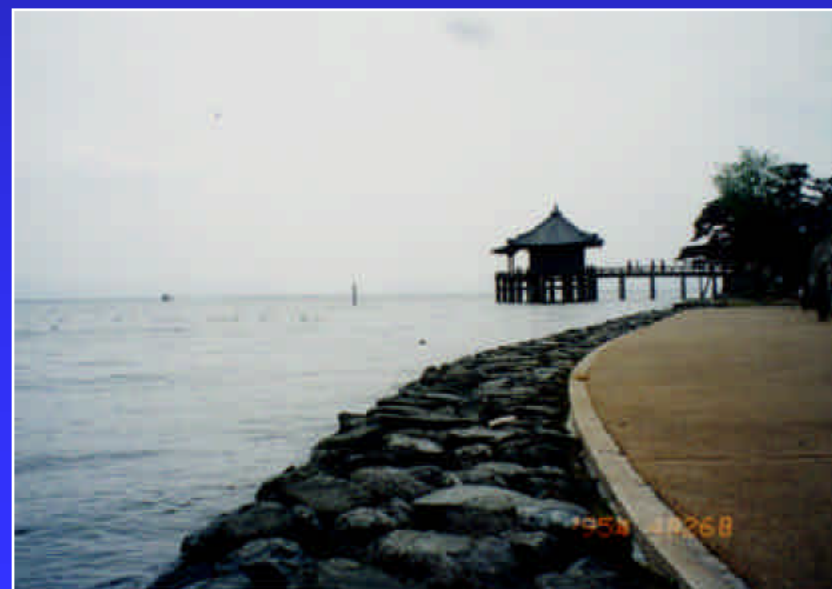
琵琶湖	水位回復時
場 所	浮御堂
撮影日	H7.4.26
水 位	琵琶湖水位 0.25 m

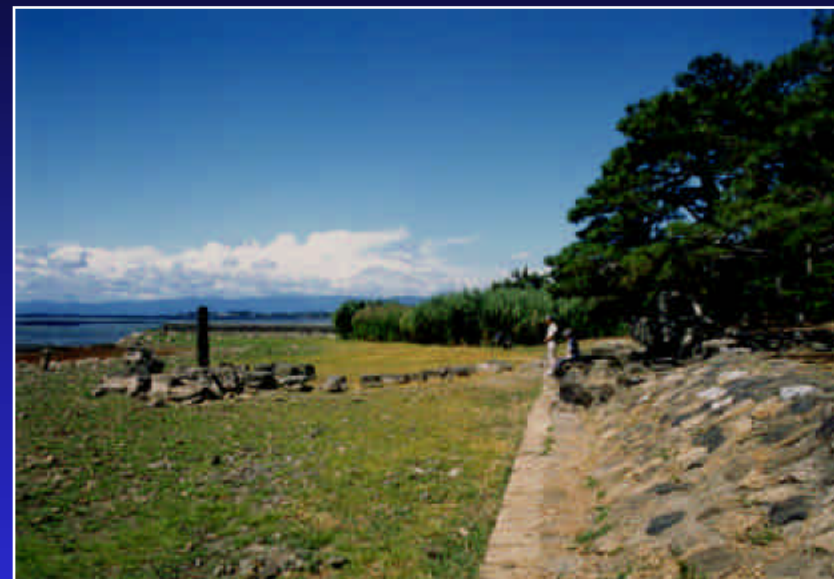
琵琶湖	H6渇水時
場 所	太閤井跡
撮影日	H6.9.15
水 位	琵琶湖水位 -1.23 m

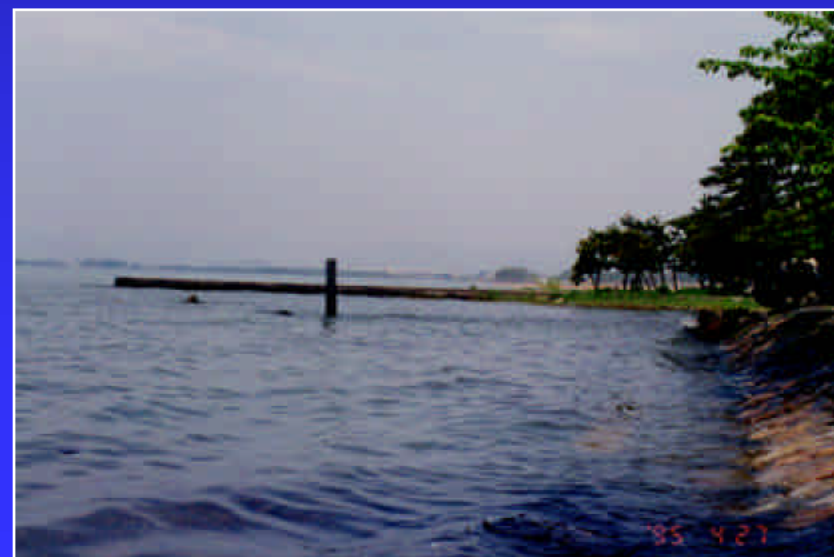
琵琶湖	水位回復時
場 所	太閤井跡
撮影日	H7.4.27
水 位	琵琶湖水位 0.25 m

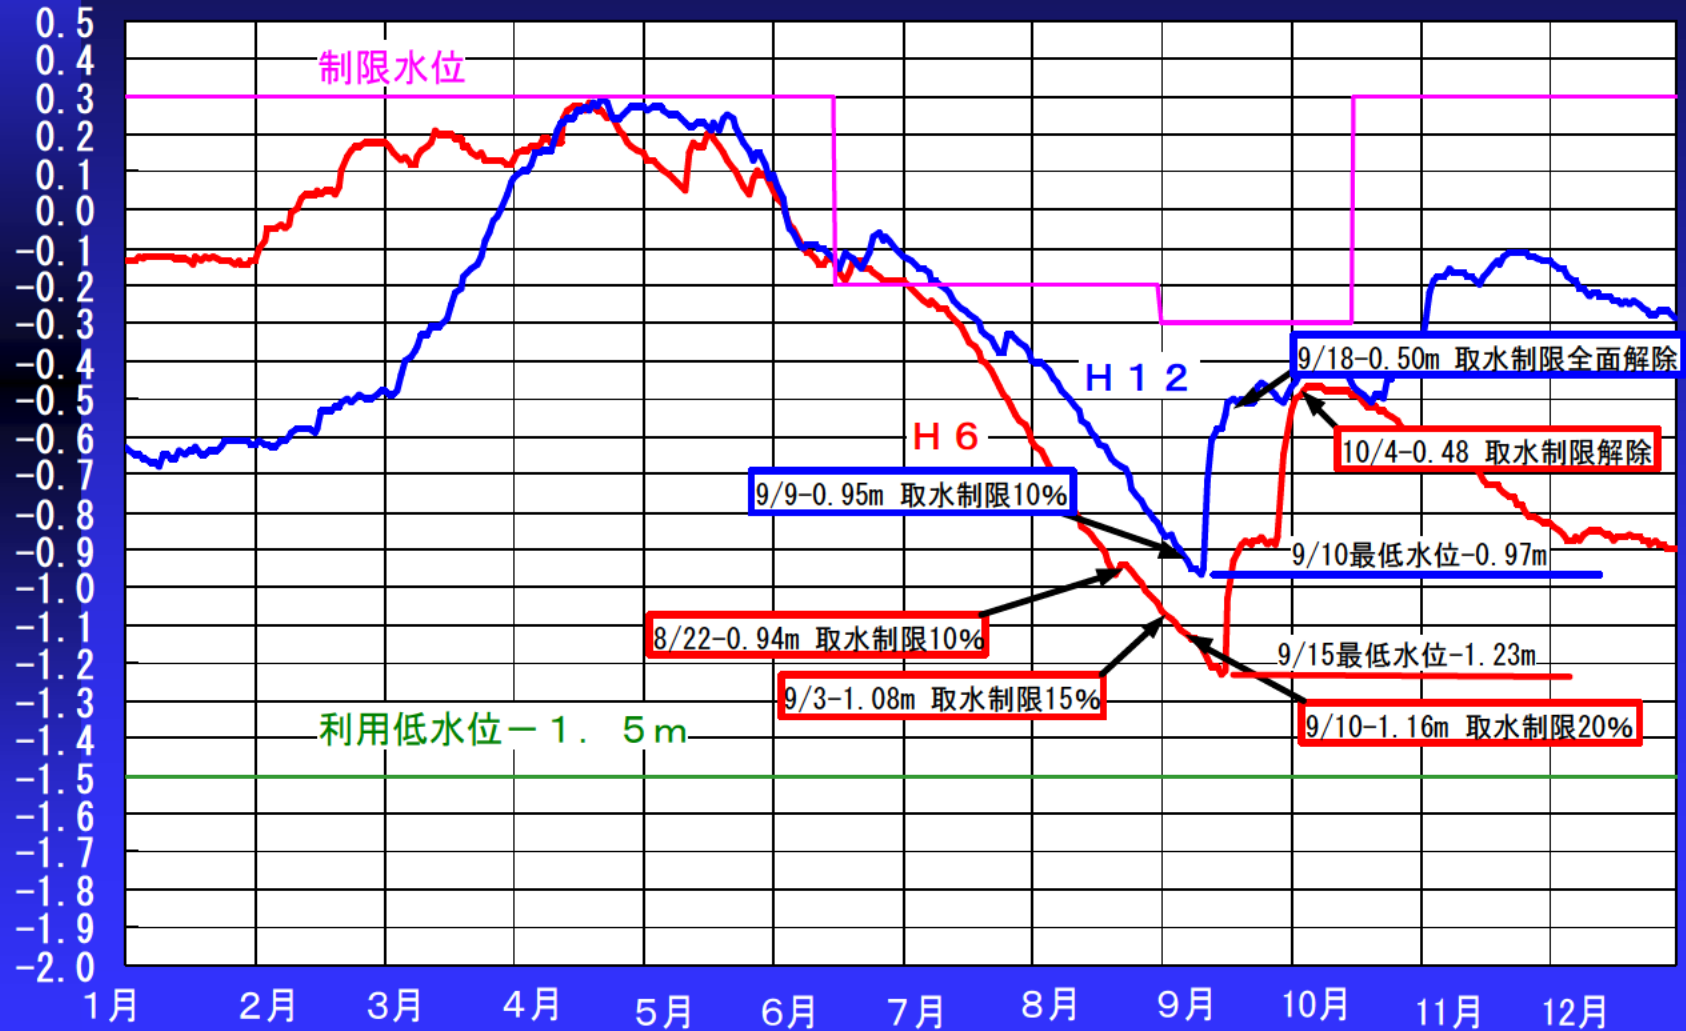
琵琶湖

(平成6年及び平成12年渇水)

琵琶湖水位(m)

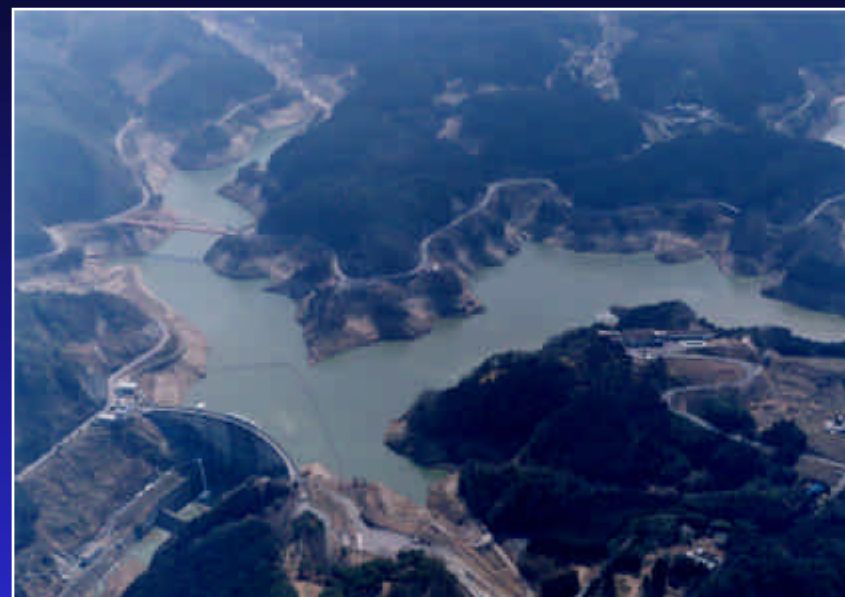
青蓮寺ダム	渇水時
場 所	ダム湖全景
撮影日	H8.3.14
貯水位	EL.254.00 m
貯水率	27.70 %

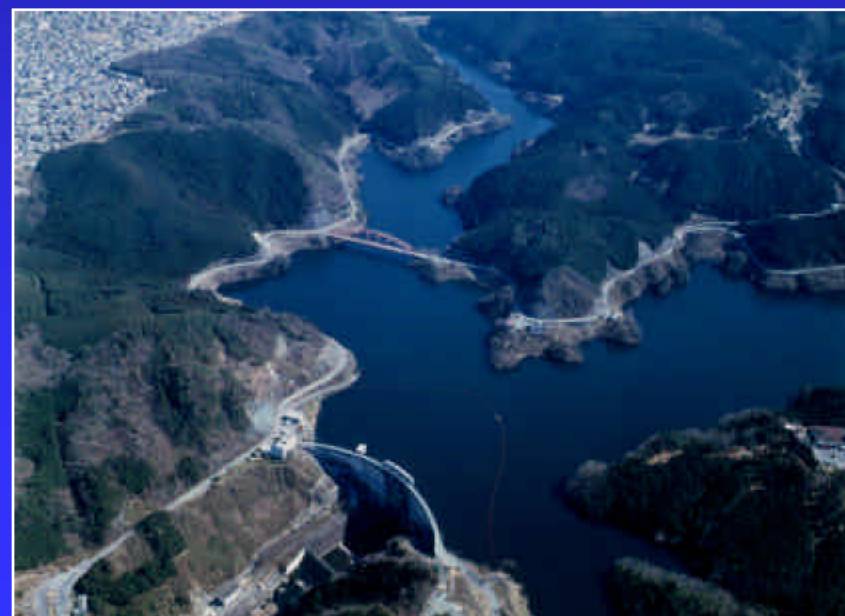
青蓮寺ダム	満水位付近
場所	ダム湖全景
撮影日	—
貯水位	—
貯水率	—

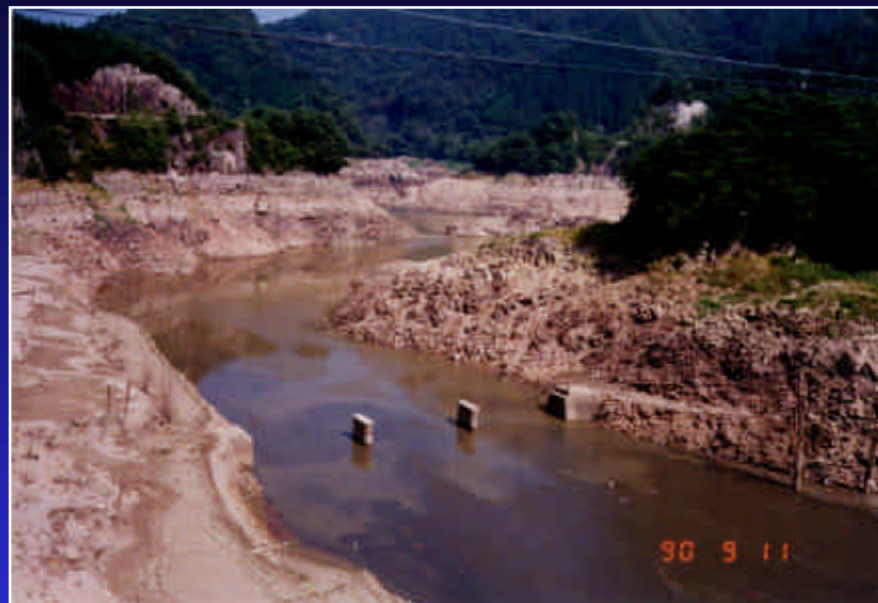
室生ダム	渇水時
場 所	貯水池中流部
撮影日	H2.9.11
貯水位	EL. 274.54 m
貯水率	—

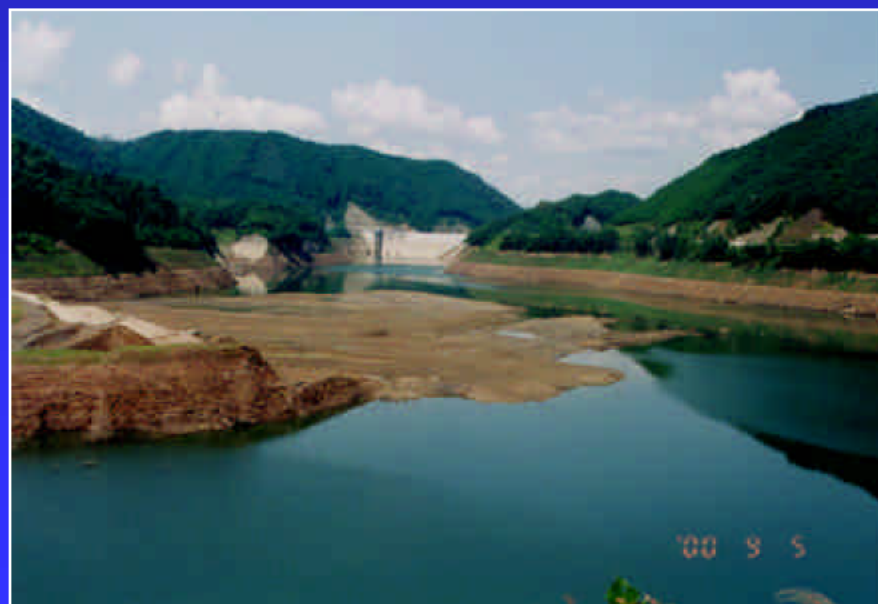
日吉ダム	渇水時
場 所	ダムサイト付近
撮影日	H12.9.5
貯水位	EL. 165.68 m
貯水率	6.35 %

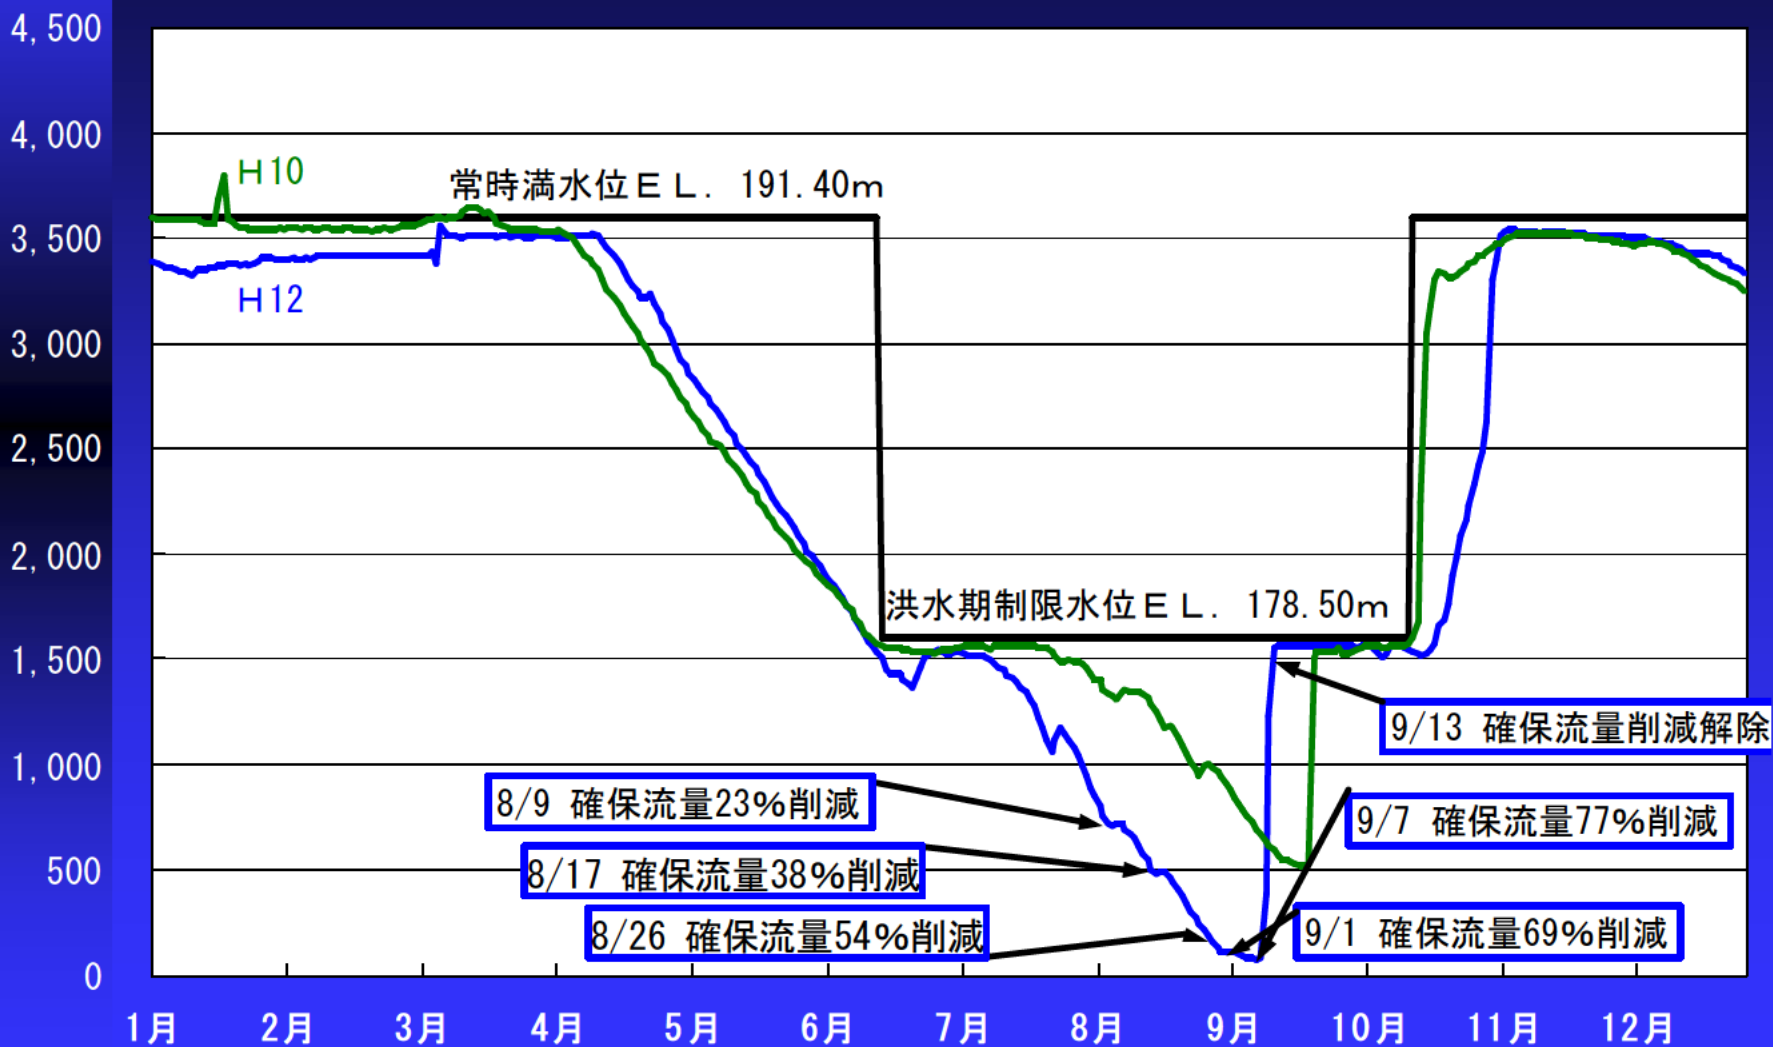
貯水量(万m³) **日吉ダム** (平成10年及び平成12年渇水)

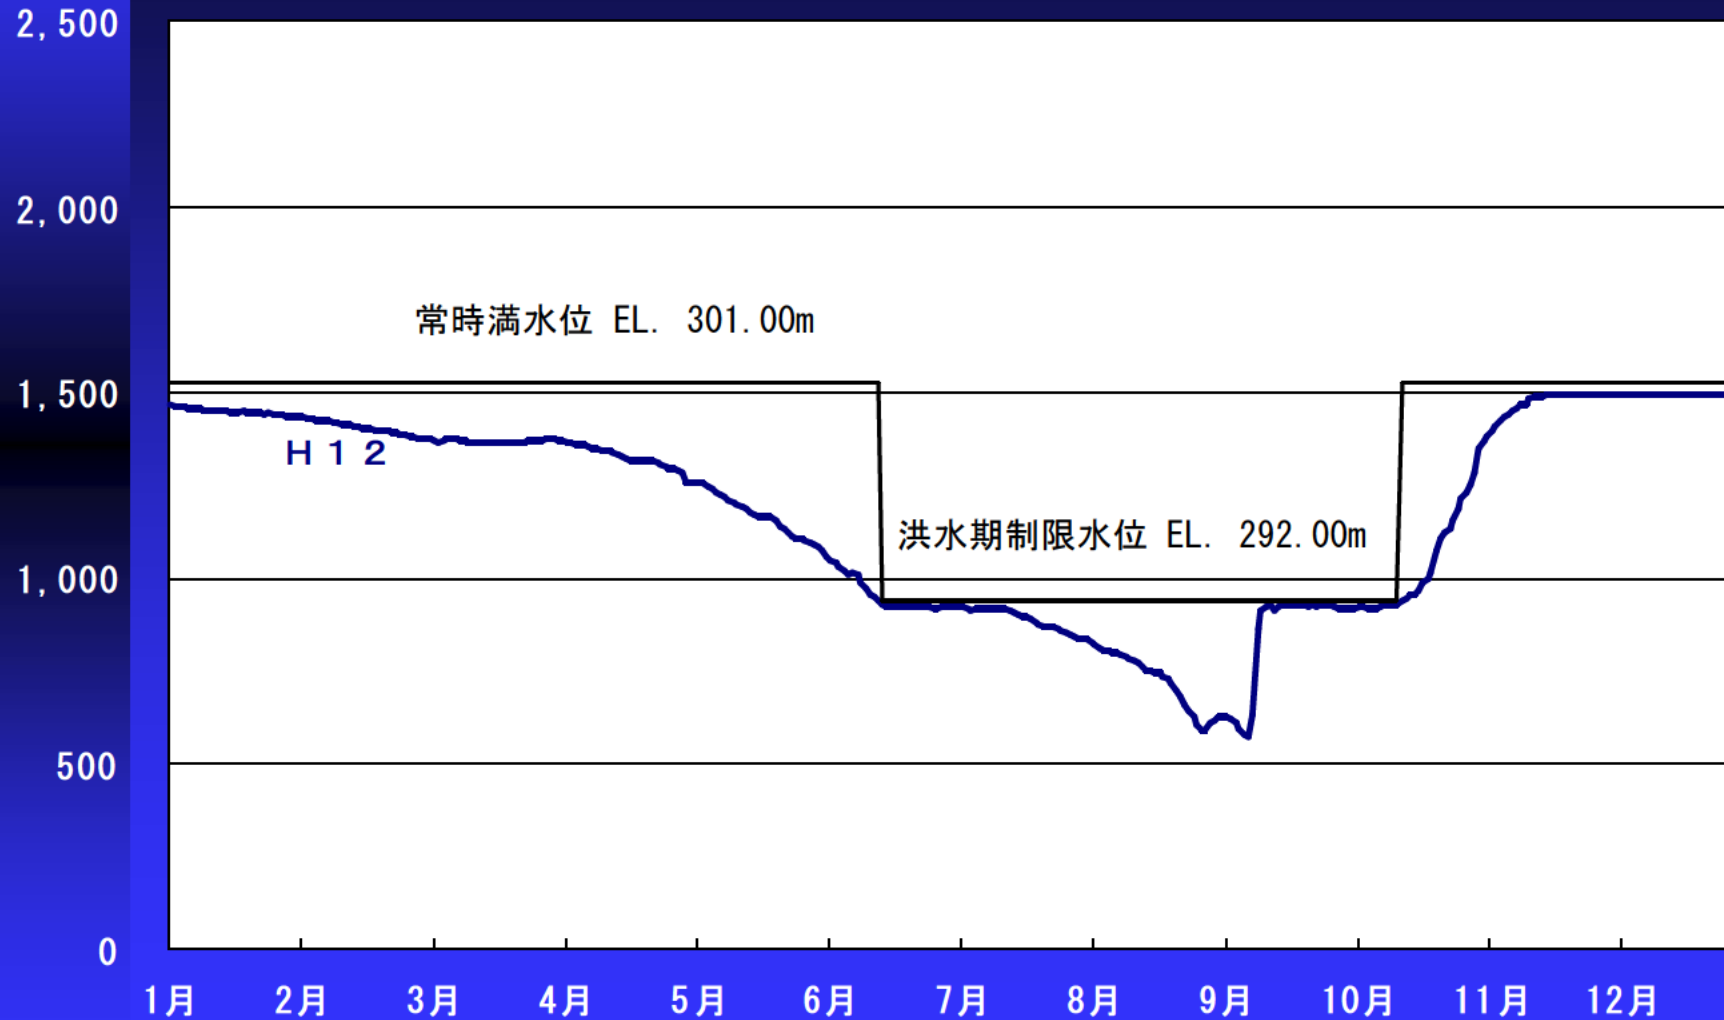
比 奈 知 ダ ム

貯水量(万m³)

(平成12年渇水)

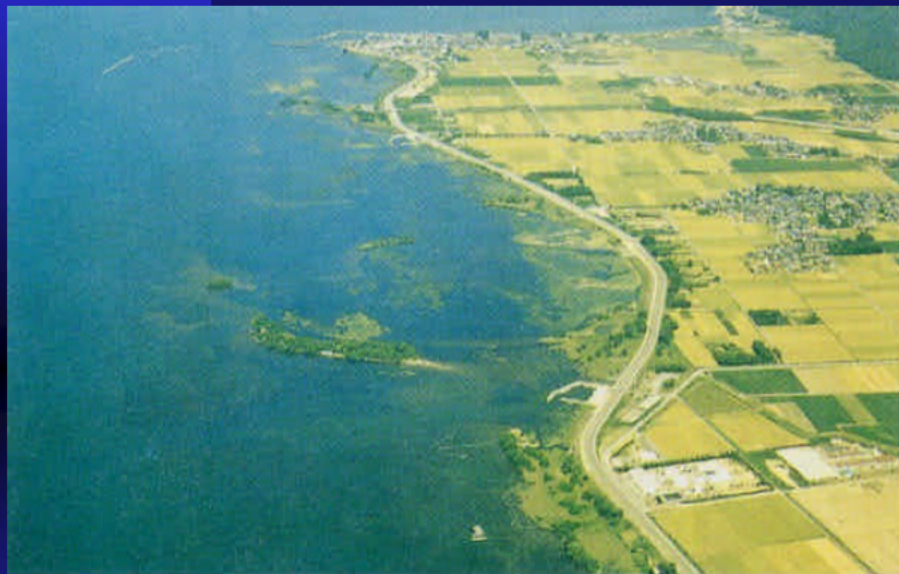
延勝寺平常時(H4.10)

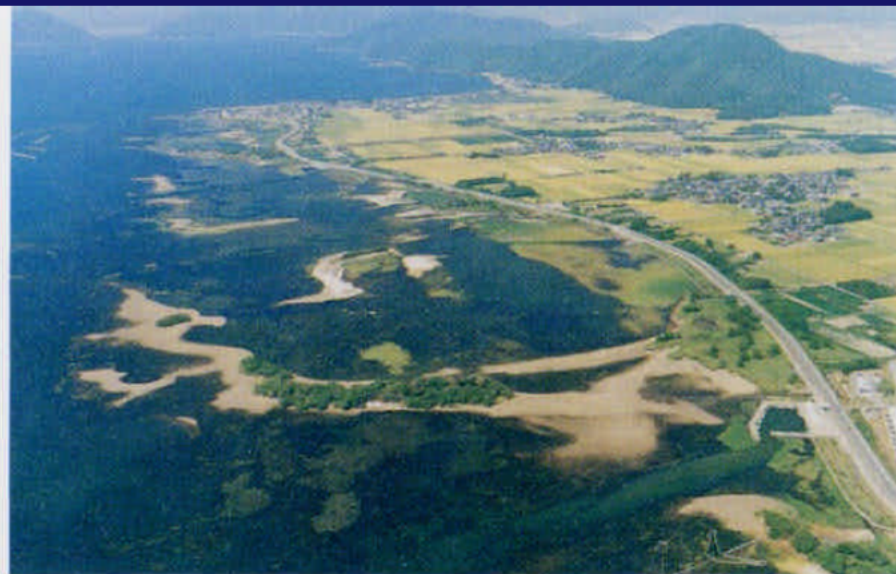
延勝寺渇水時
(H6.8.30 琵琶湖水位 -103cm)

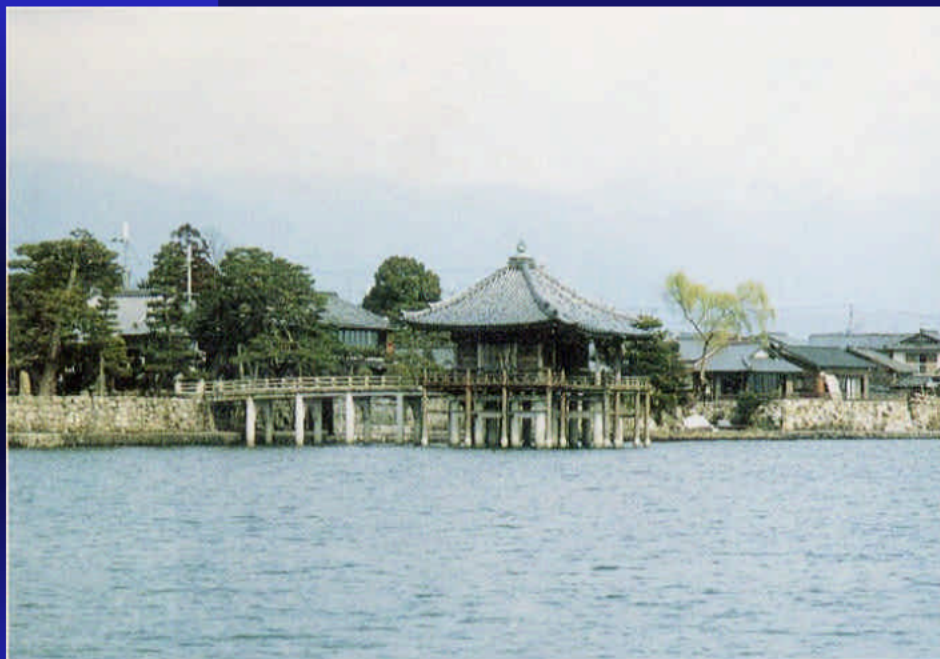
浮御堂平常時 (H4.4.3 琵琶湖水位 +29cm)

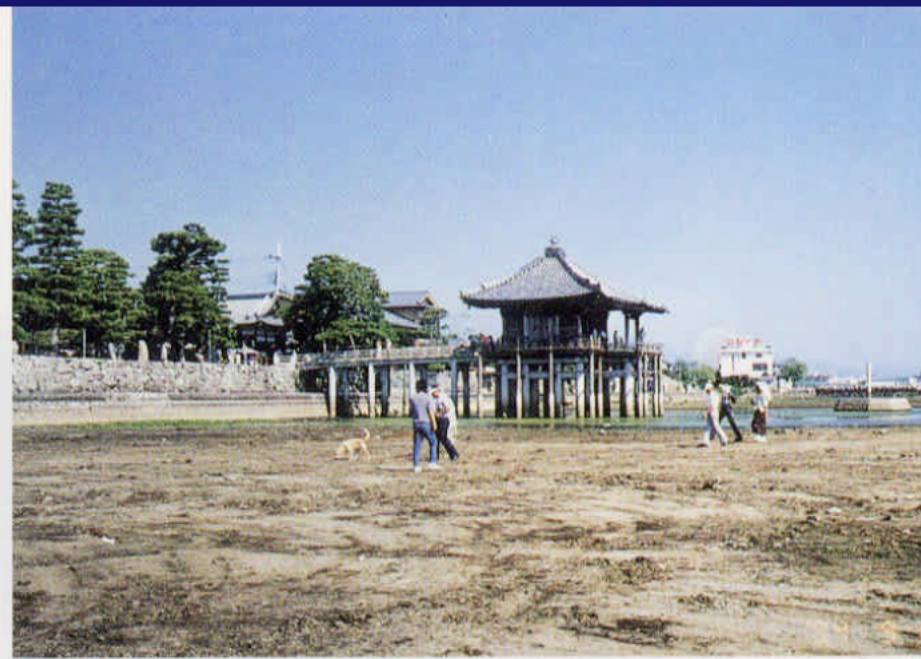
浮御堂渇水時 (H6.9.10 琵琶湖水位 -116cm)

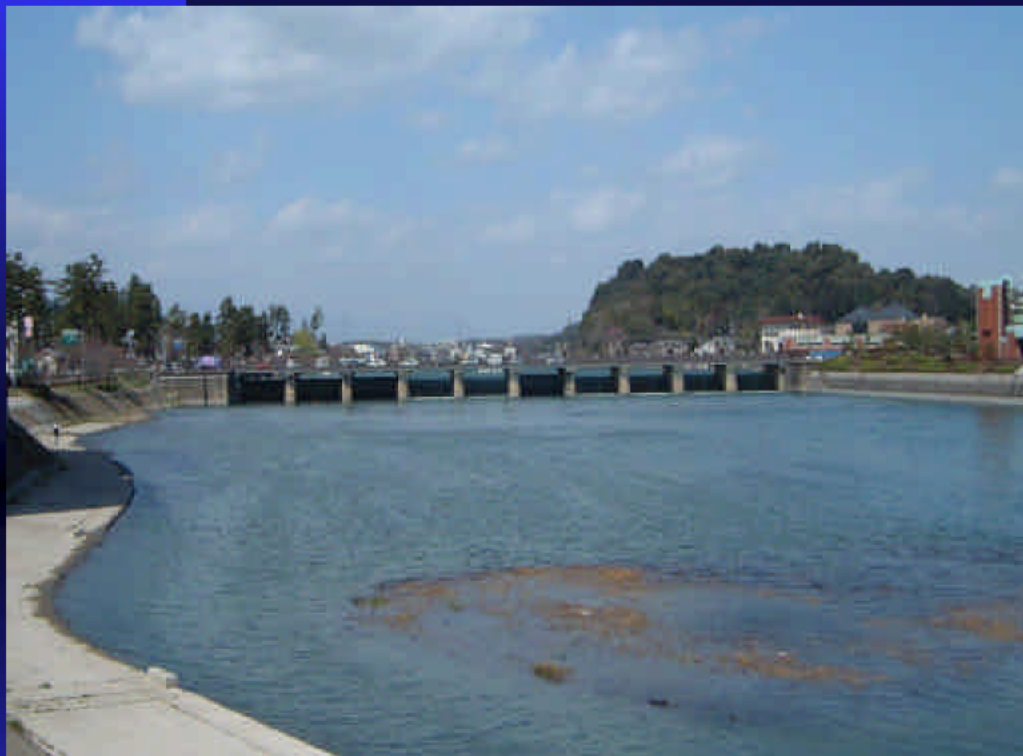
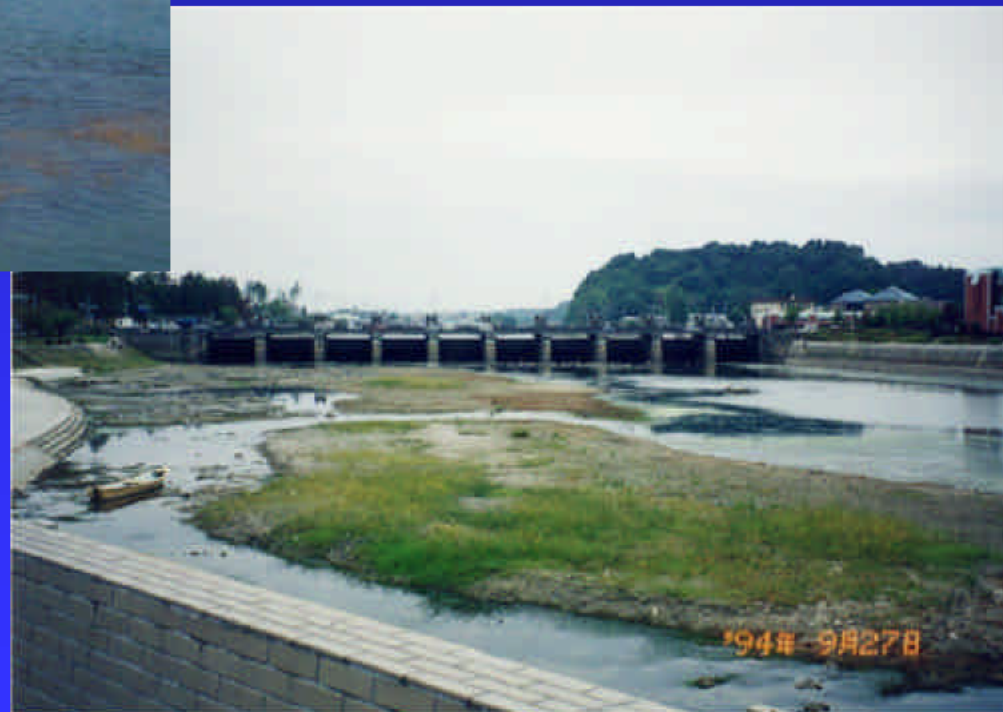
瀬田川洗堰下流の状況

H13.3.26現在

平成6年渇水時

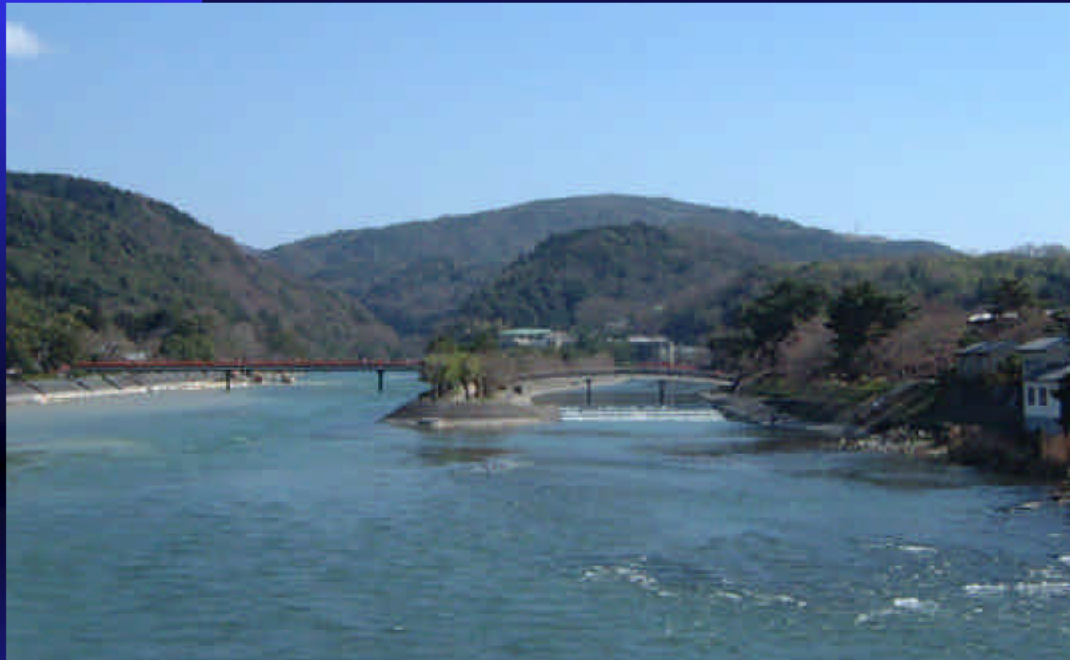
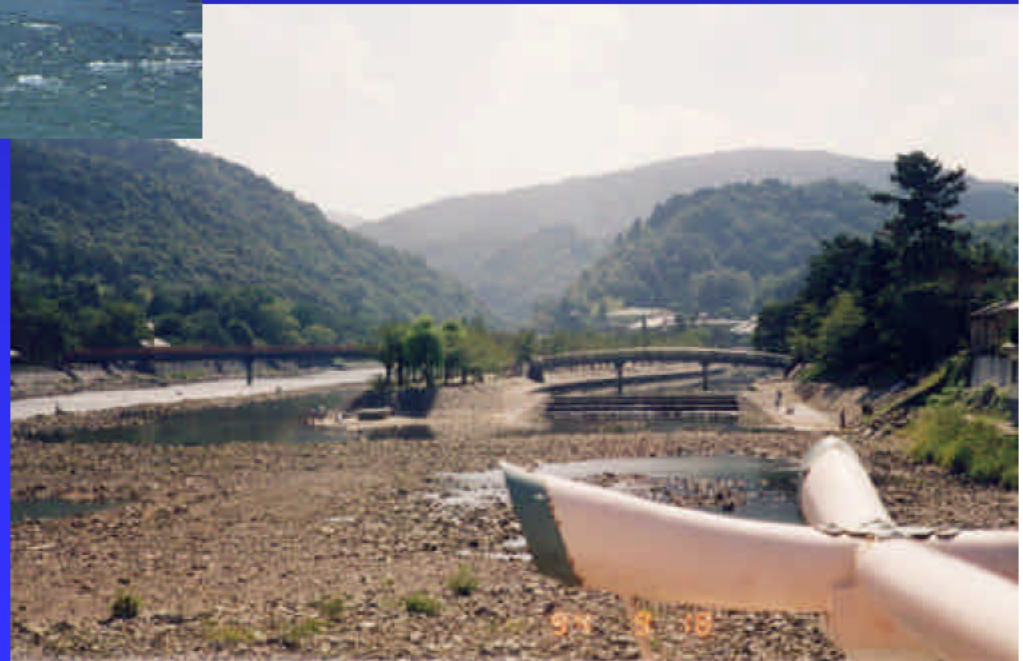
塔の島の状況

H13.3.26現在

平成6年渇水時

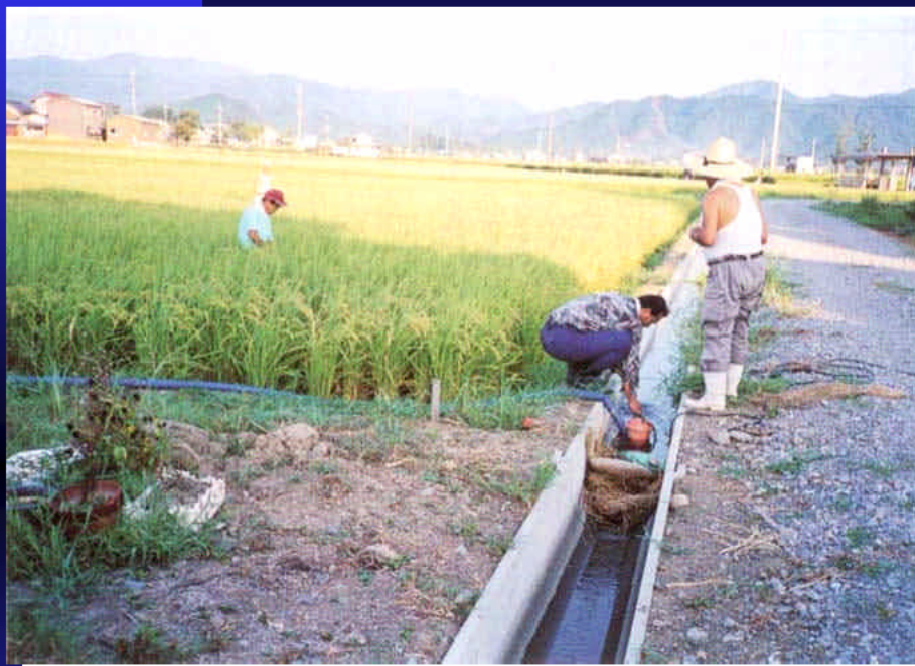
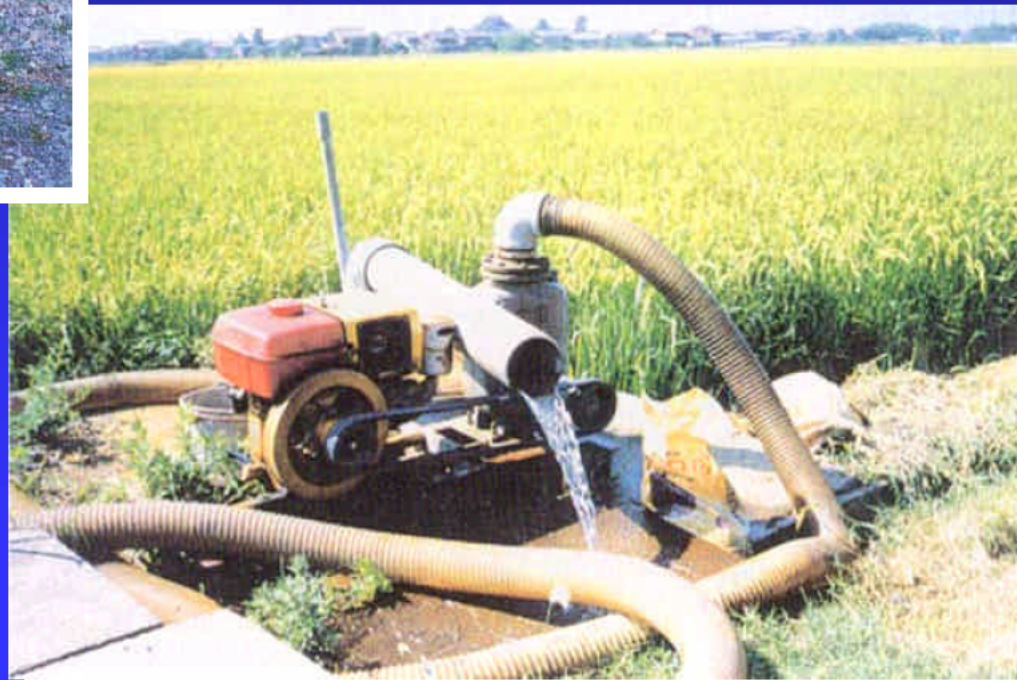
平成6年渇水時の状況

用水路からほ場末端
にポンプにて送水

応急対策状況
虎姫町大字三川

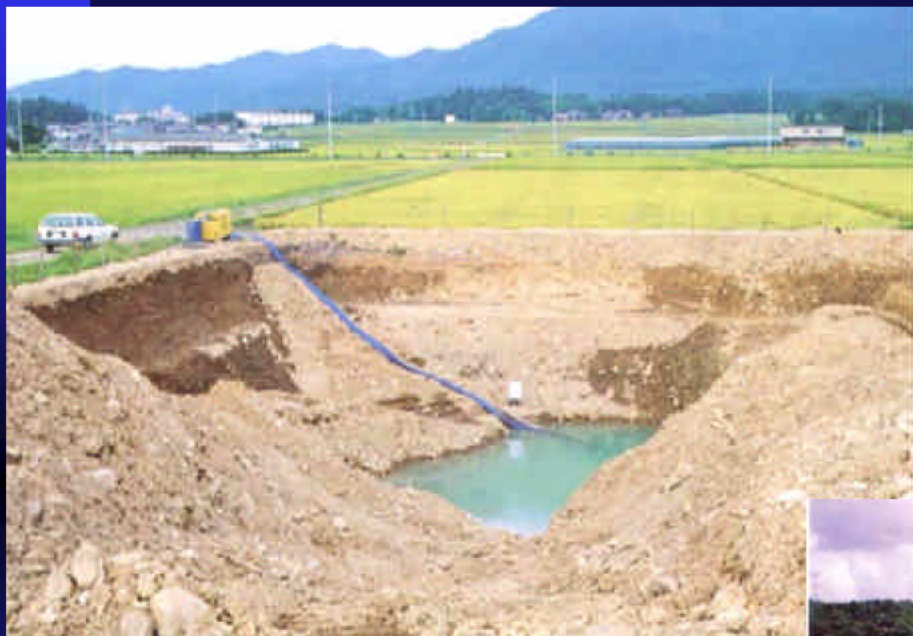
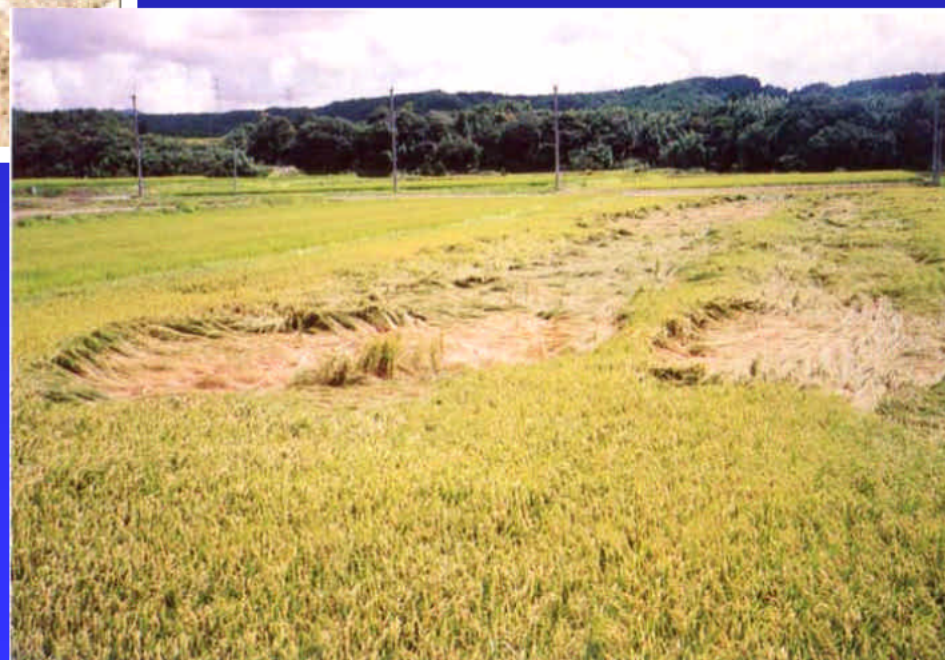
平成6年渇水時の状況

応急対策
地下水利用による
水の確保

未給水区域のため
干ばつにより倒状
