参 6 現在行っている特筆すべき調査

参6.1 楠葉のたまりの魚類調査

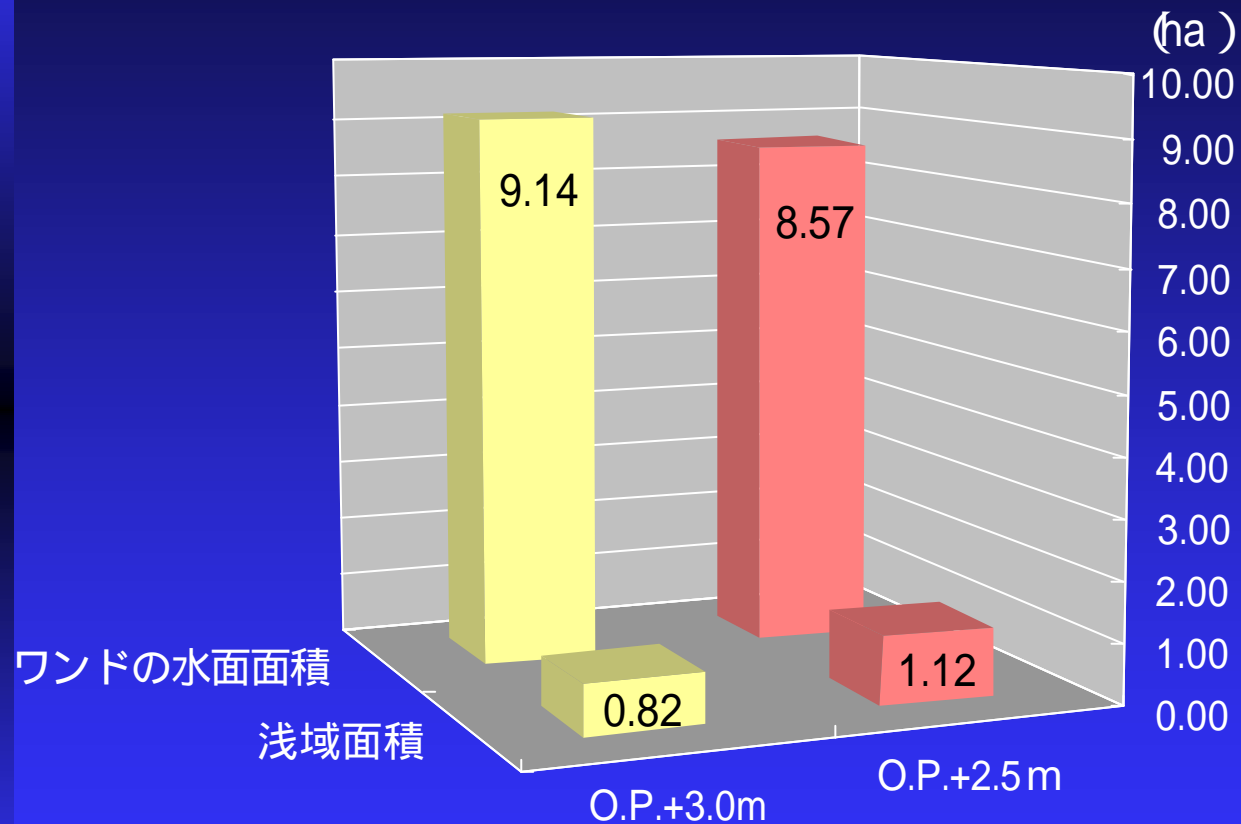
参6.2 城北ワンドのモニタリング調査 【ワンドと浅域 (50cm以下) の面積変化】

ワンドの総水面面積は減少しましたが、浅域の面積は増加しました。

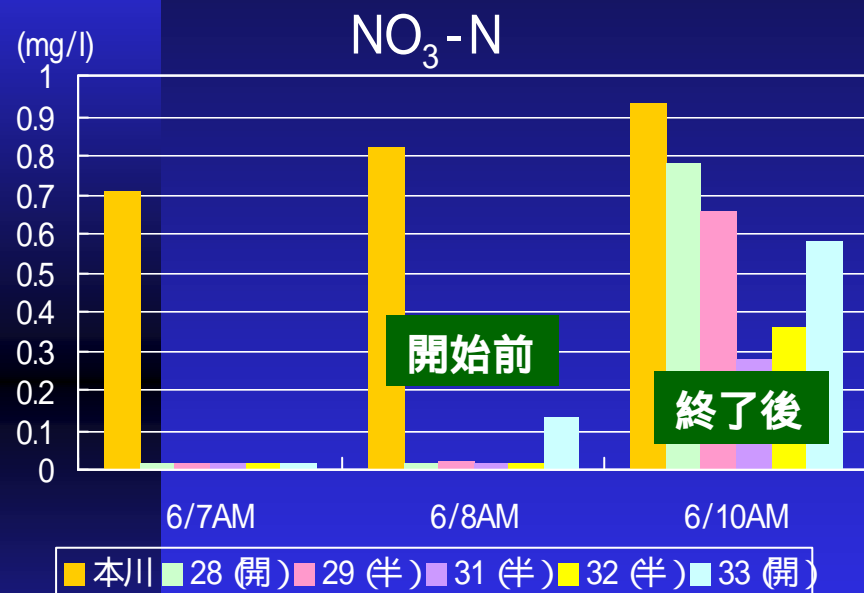
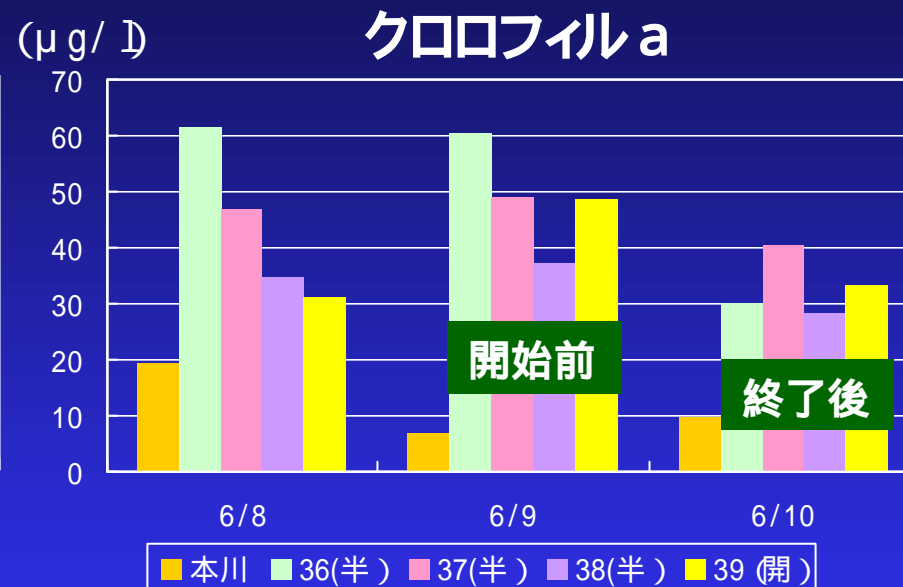
参6.2 城北ワンドのモニタリング調査 【水交換】

本川の水がワンドに流入し、実験の前後で水質が変化しています。

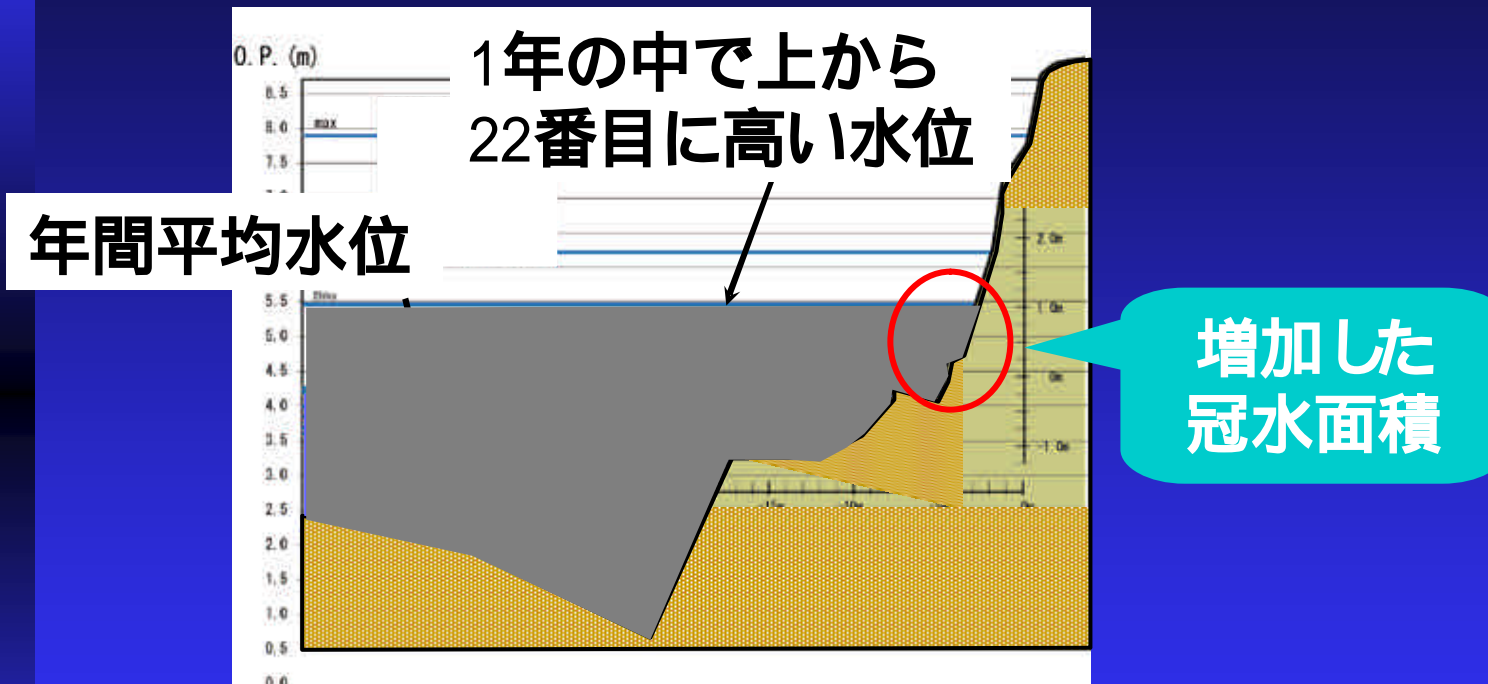
【河岸形状から見たエコトンに望ましくない河岸】

急勾配な河岸の冠水面積の広がり小さい。

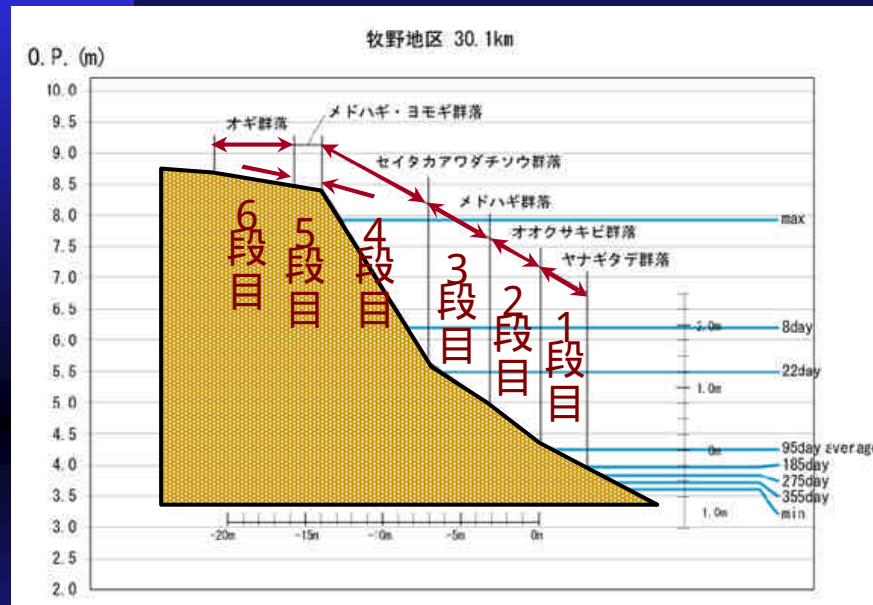
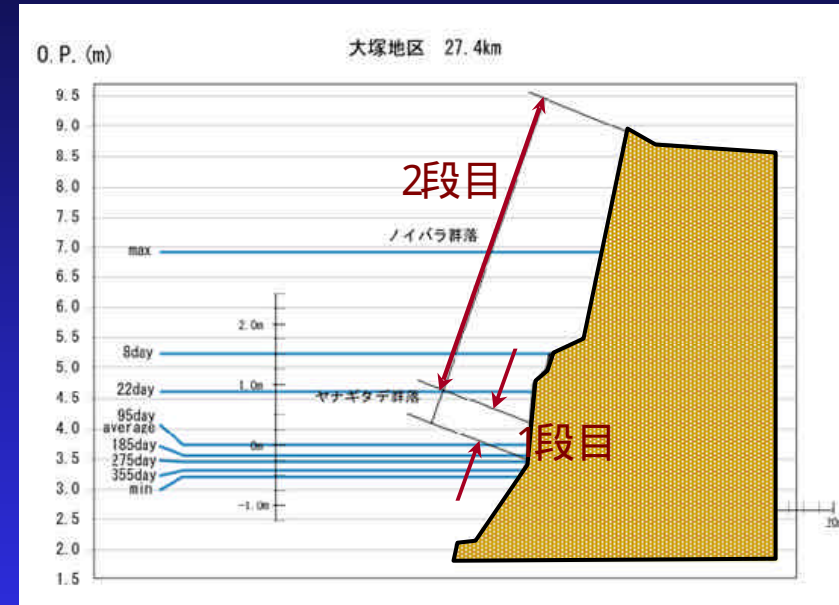
【植生から見たエコトンに望ましくない河岸】

地点	平均的な河岸勾配	植物種数	植生の構成数
左岸30.1km 牧野地区	約4割	20種 以上	6段
右岸27.4km 大塚地区	約1.5割	5種類	2段

急勾配な河岸は植物種数が少ない。

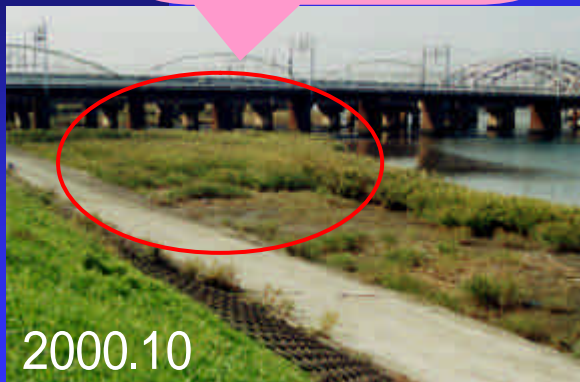
地下茎にヨシの
回復を確認

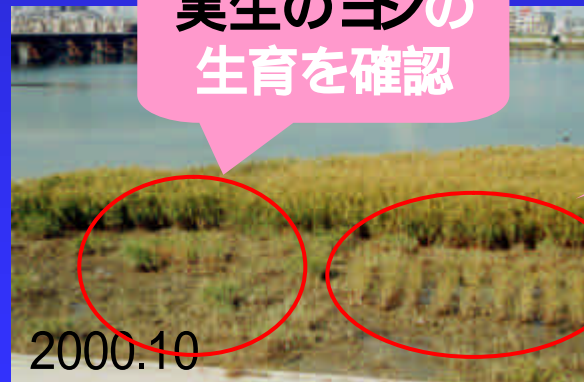
実生のヨシの
生育を確認

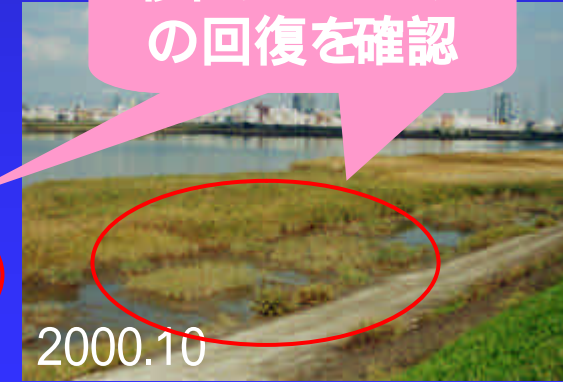
移植によるヨシ
の回復を確認

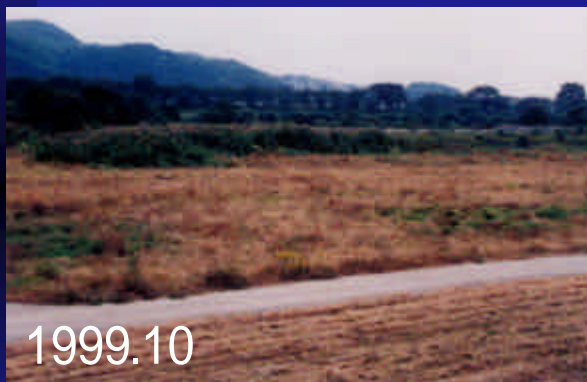
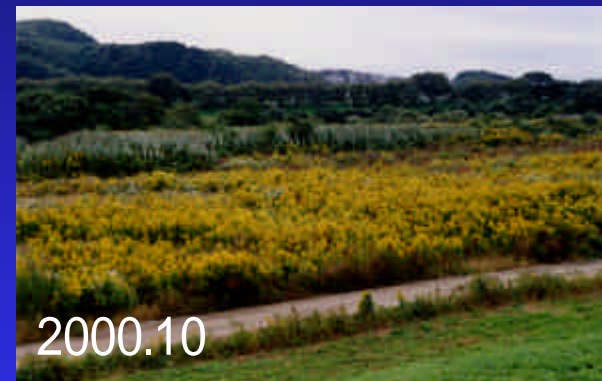
参6.4 大山崎及び中津地区におけるモニタリング調査 【大山崎地区】

目的 : 施工前の表土を用いた
セイタカヨシ群落の回復効果

セイタカヨシではなく、オギ群落が形成
されました。
