参6.5 桥梁工事における環境配慮の指導 【洛南道路宇治川橋の環境保全対策】

参6.6 鵜殿の導水路実験

参6.7 鵜殿の高水敷切り下げ実験

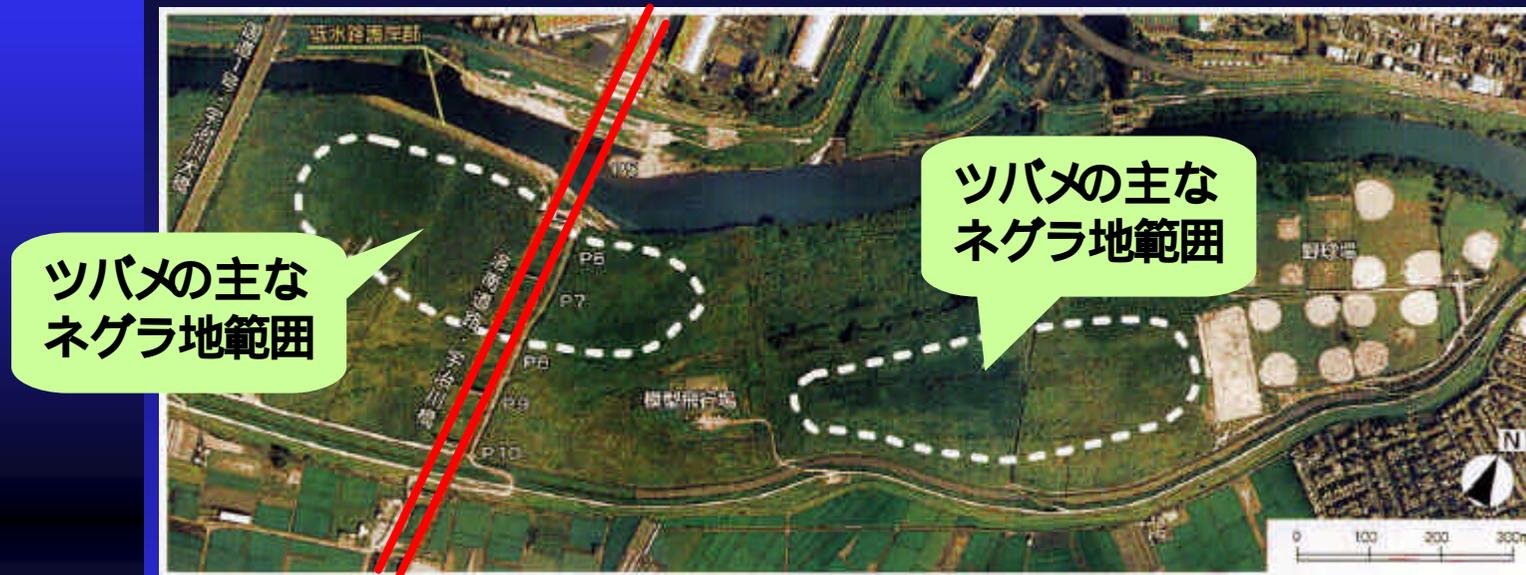
橋梁工事による環境の改変
(植生域の改変、ツバメの埴地(ヨシ原)の分断等)

環境保全対策を指導
(橋脚数低減、ヨシ原の移植、水域環境の保全等)

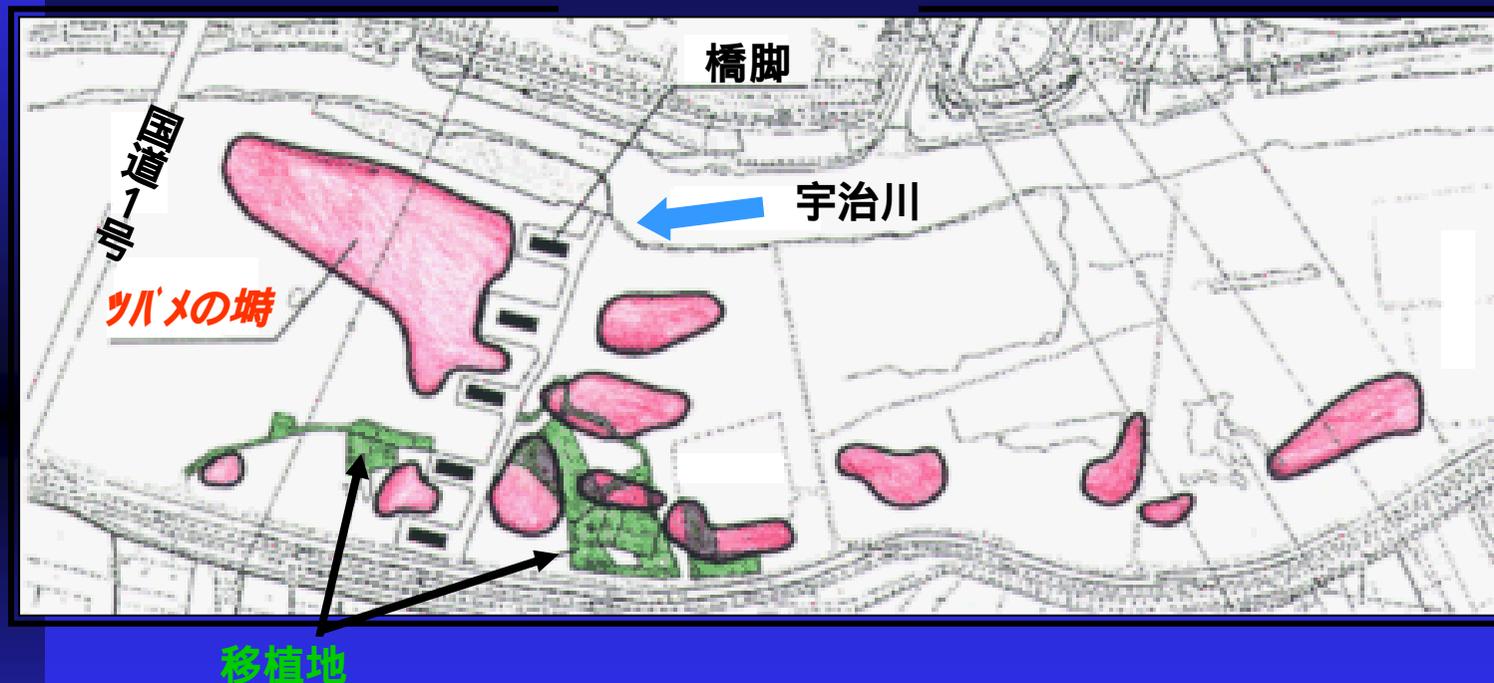
平成10年度

注目種全てを移植先で確認
ヨシの生育は良好
ツバメの就埒個体数の安定
移植地へのツバメの就埒行動を確認

今後も調査を継続
するように指導。

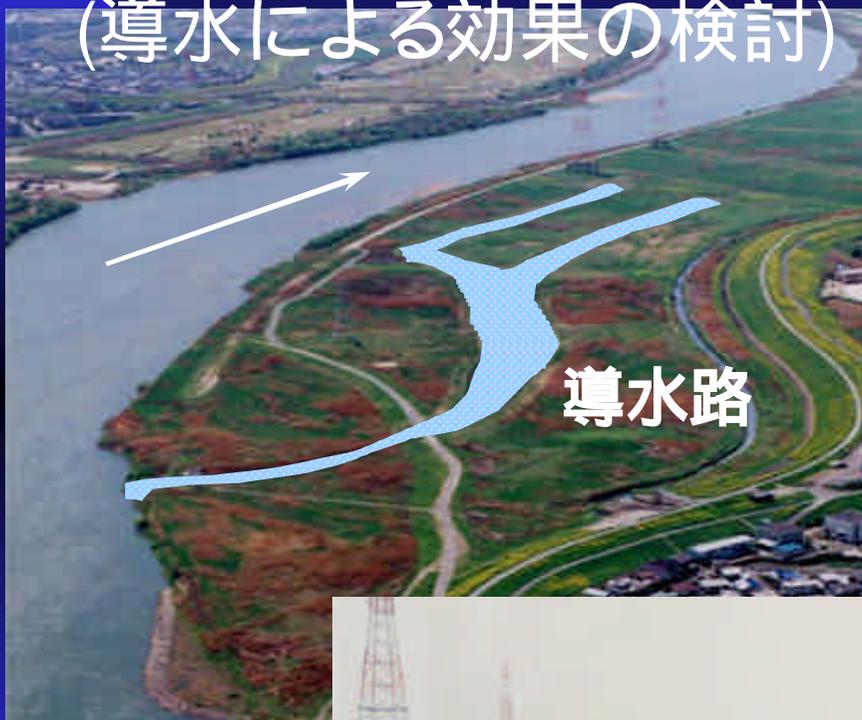
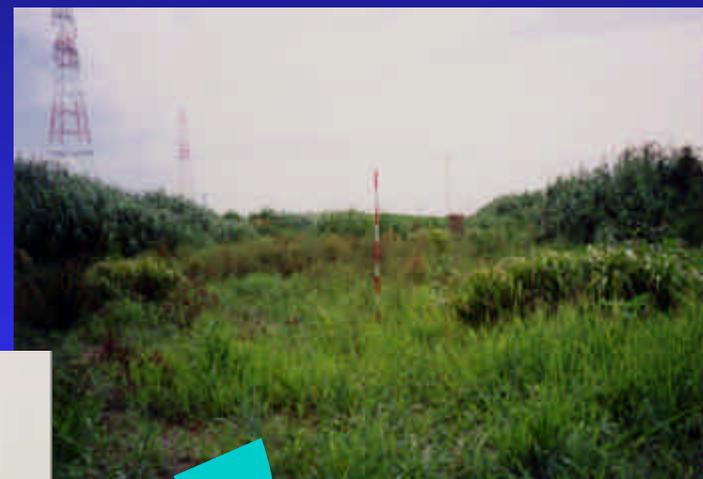
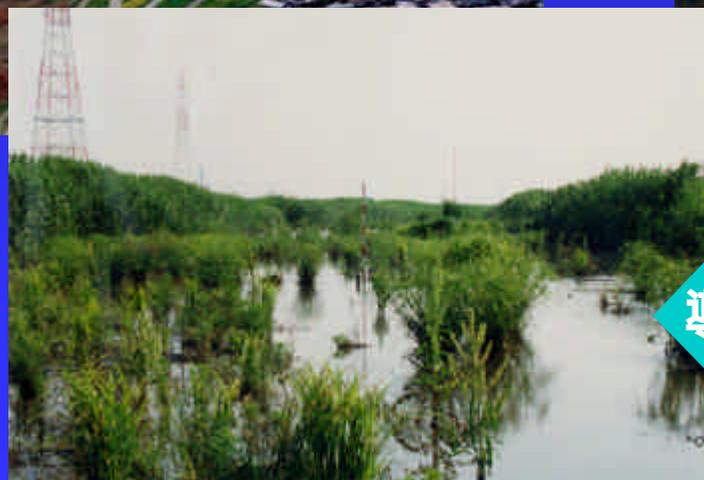
目的 :鵜殿地区のヨシ群落の保全、再生方法の実験
(導水による効果の検討)

導水開始

年・月	施工後年数	導水路内に優占する植物群落
1996.12	1年	イヌビエ-オオクサキビ群落
1997.12	2年	イヌビエ-オオクサキビ群落に一部ヨシ群落が侵入
1998.12	3年	導水停止後、カナムグラの進入が見られたものの、ほぼ全域にヨシ原が形成
1999.12	4年	導水停止後、カナムグラの進入が見られたものの、ほぼ全域にヨシ原が形成
2000.8	5年	ほぼ全域にヨシ原が形成

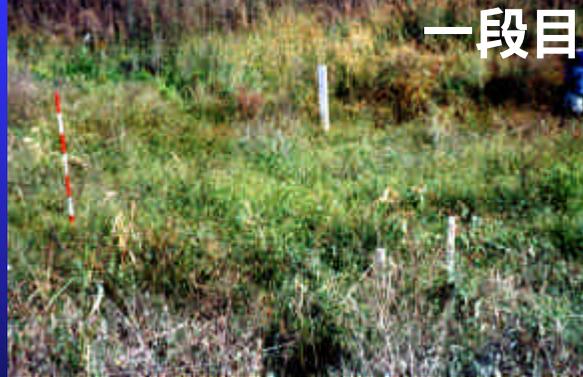
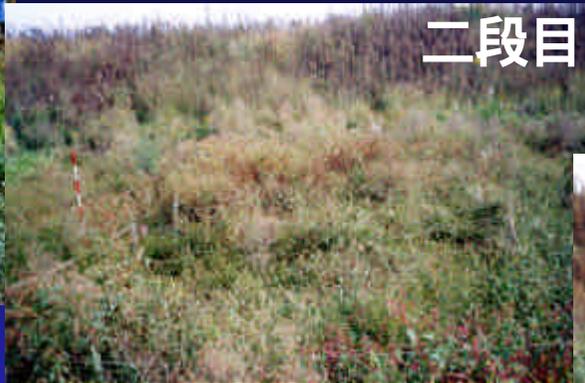
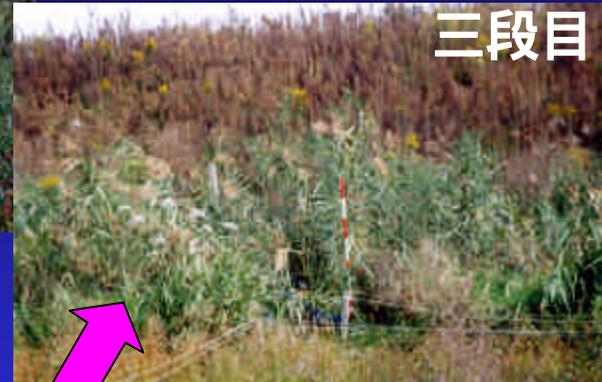
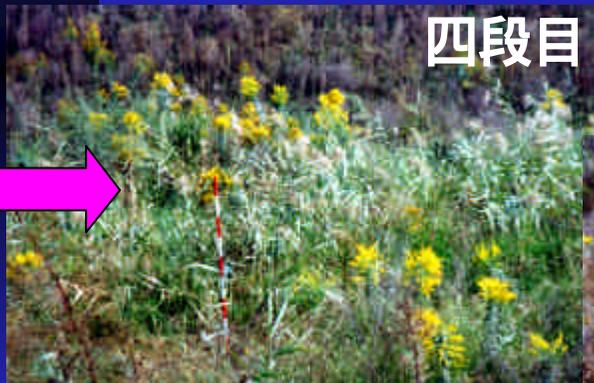
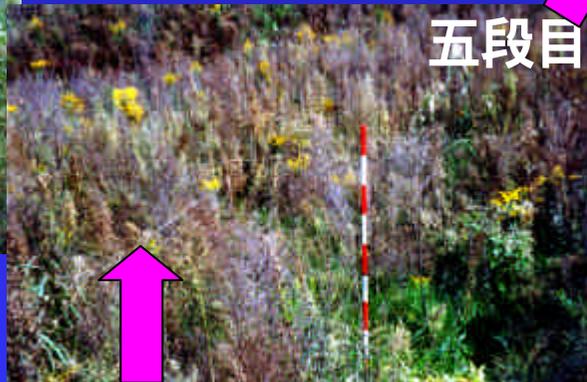
3～5段目でヨシの定着を確認。

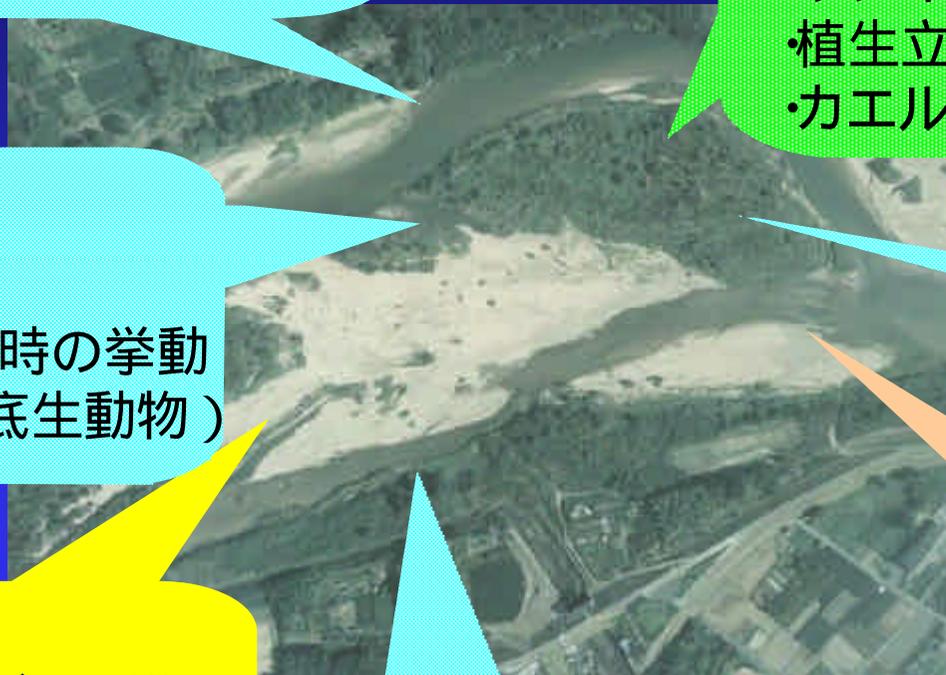
【上流域において実施されている研究】

- ・流速分布の測定
- ・底生動物調査手法の開発

- ・植生図の作成
- ・ヤナギ林の動態
- ・植生立地の物理条件の把握
- ・カエルの分布状況

- ・魚類の動態
- ・たまりの洪水時の挙動
(冠水状況・底生動物)

- ・カワラヨモギの生態
- ・アリジゴクの生態
- ・土砂の移動

- ・洪水に伴う流れの変動

- ・中州の浄化機能
- ・間隙生物の動態
- ・バクテリア など

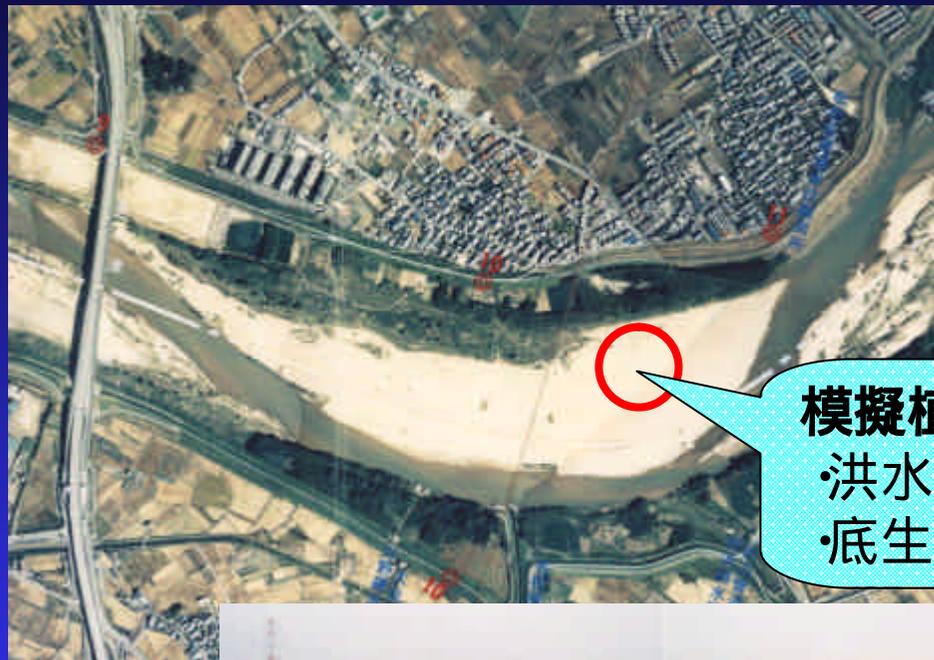
【下流域において実施されている研究】

模擬植生の設置
・洪水後の地形変化
・底生動物の変化
