## 2. 近年の渇水被害実績

琵琶湖・淀川流域では、昭和48年、52年、53年、59年、61年、そして琵琶湖開発事業完成後の平成6年、12年と、4年に1回程度の割合で相次いで渇水に見舞われており、市民生活や経済社会活動に影響を受けています。

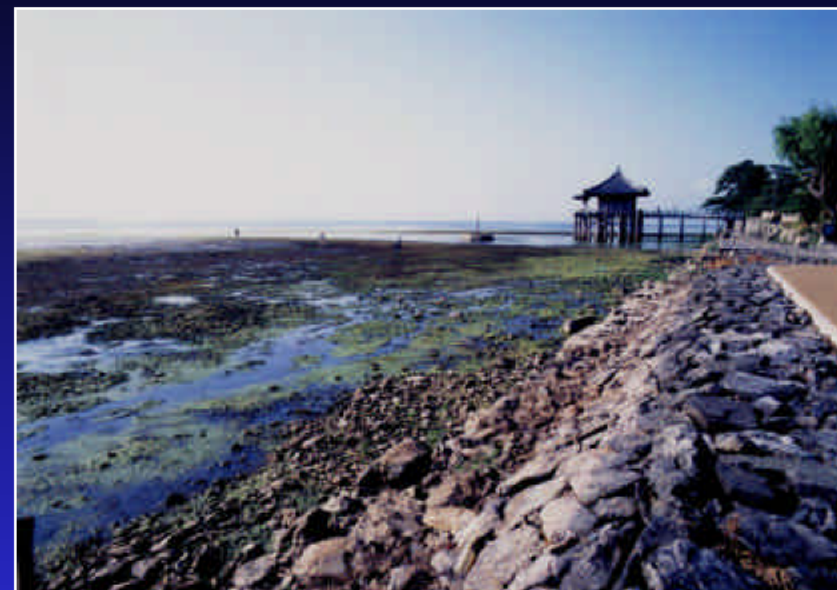
| 場 所 | 浮御堂 |

| 琵琶湖 | H6渇水時 |
| 撮 影 日 | H6.9.15 |
| 水 位 | 琵琶湖水位 -1.23 m |

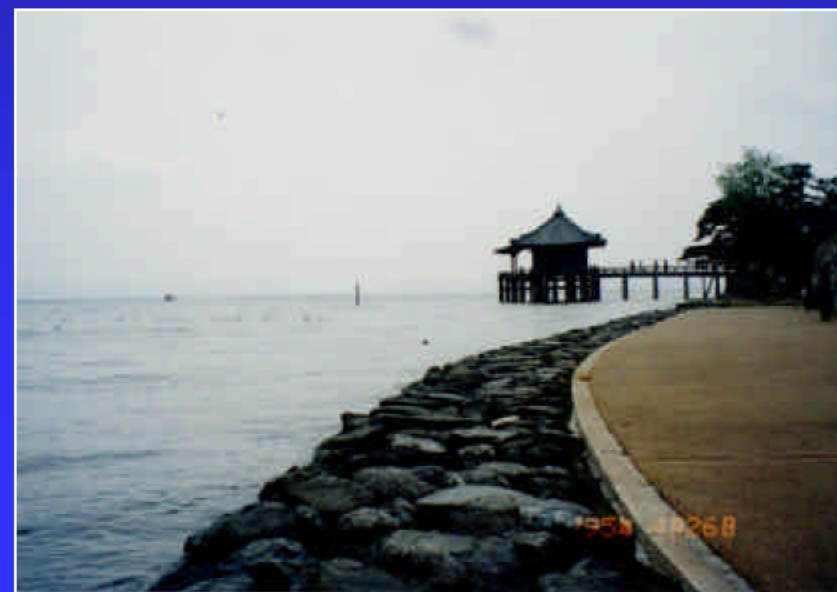
| 場 所 | 浮御堂 |

| 琵琶湖 | 水位回復時 |
| 撮 影 日 | H7.4.26 |
| 水 位 | 琵琶湖水位 0.25 m |

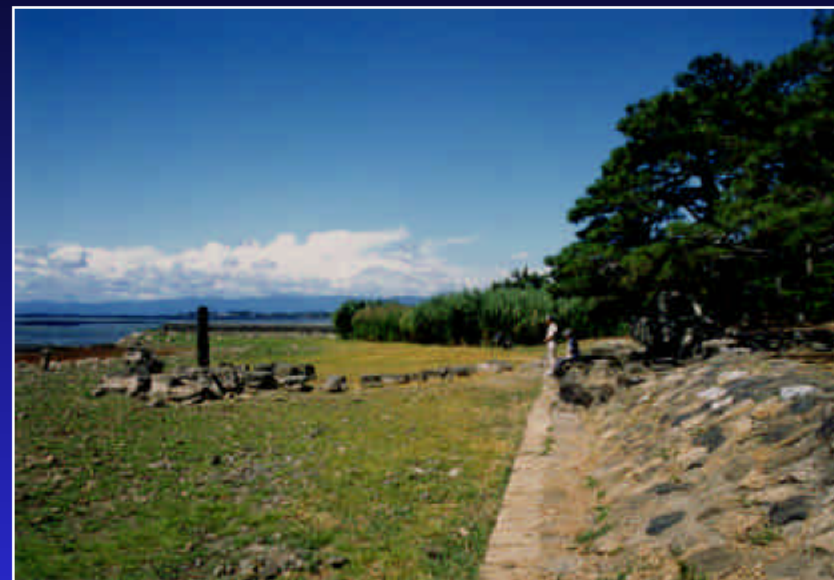
| 場 所 | 太閤井跡 |

| 琵琶湖 | H6渇水時 |
| 撮 影 日 | H6.9.15 |
| 水 位 | 琵琶湖水位 -1.23 m |

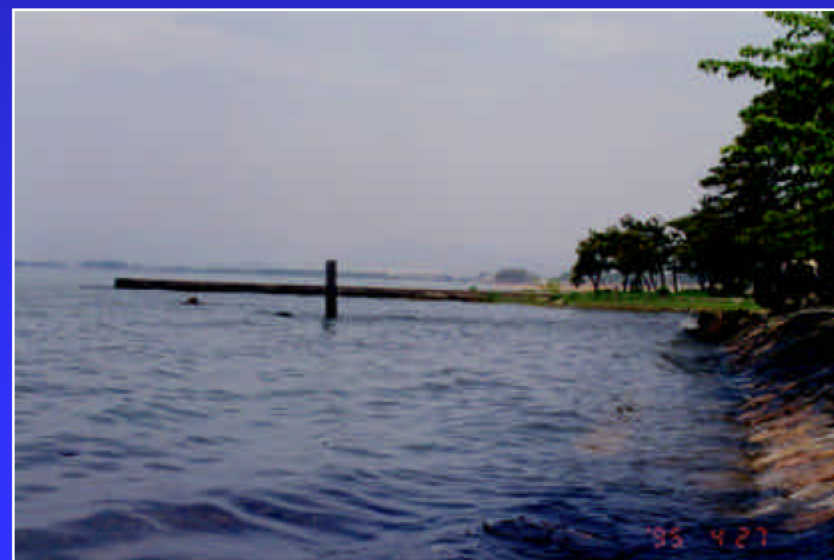
| 場 所 | 太閤井跡 |

| 琵琶湖 | 水位回復時 |
| 撮 影 日 | H7.4.27 |
| 水 位 | 琵琶湖水位 0.25 m |

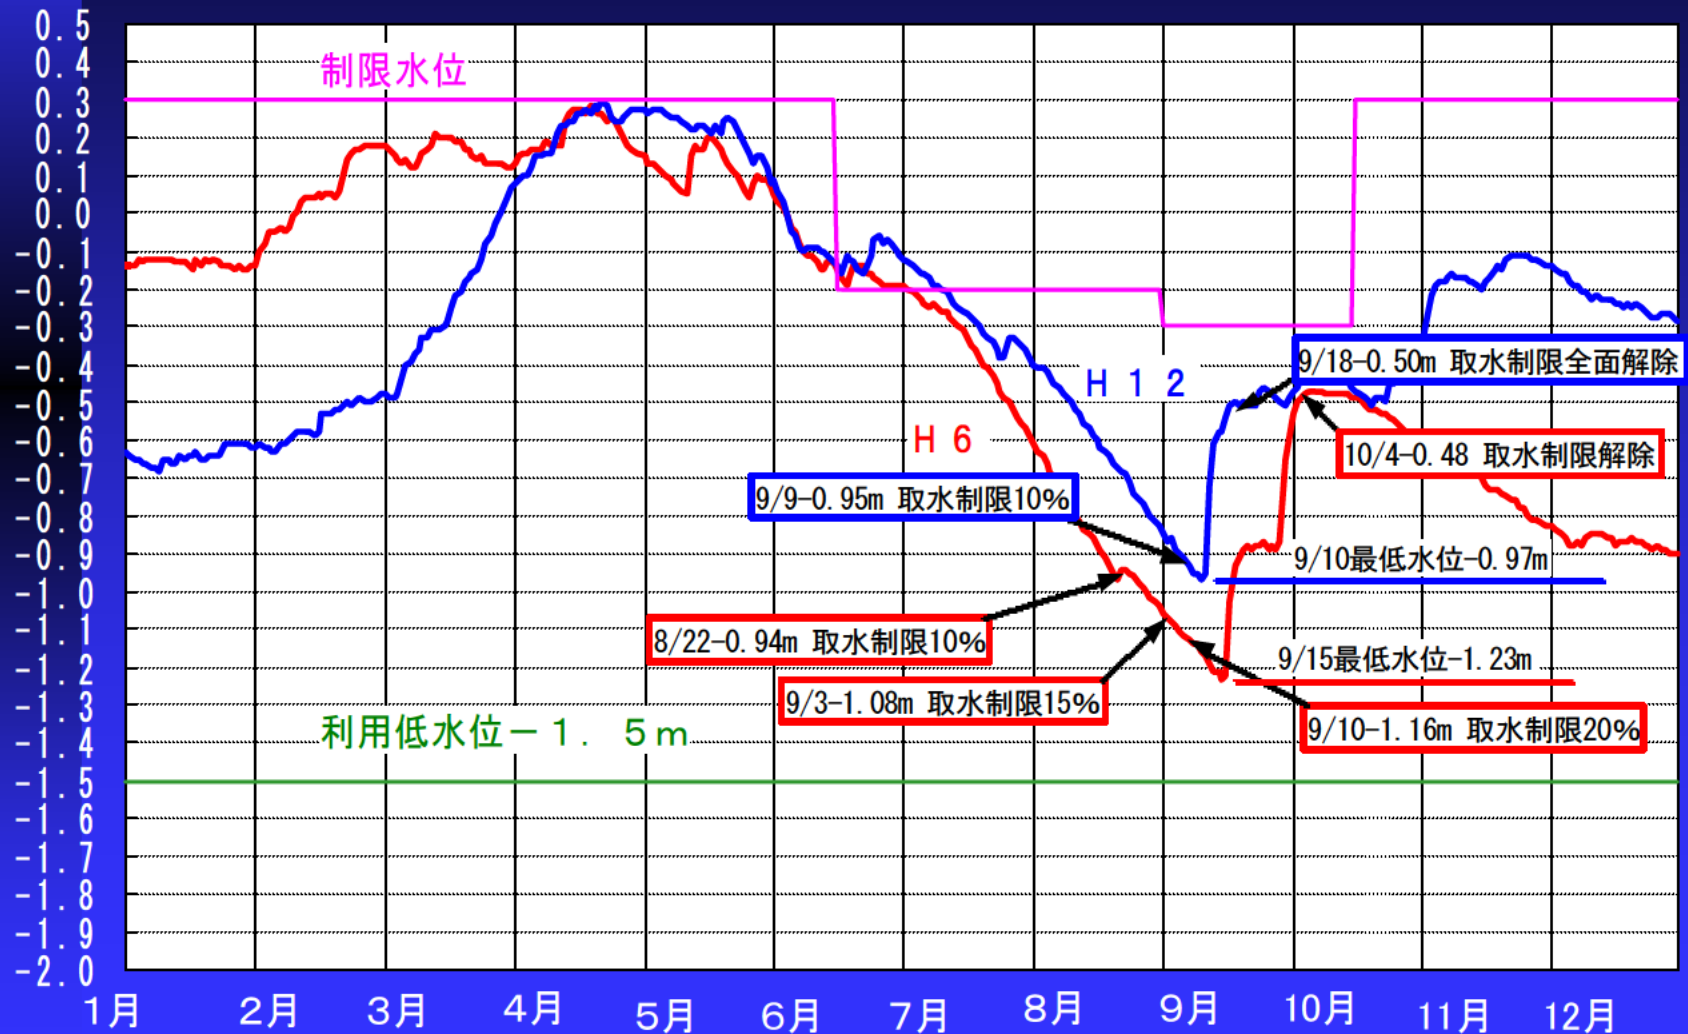
### 琵琶湖

(平成6年及び平成12年渇水)

琵琶湖水位 (m)

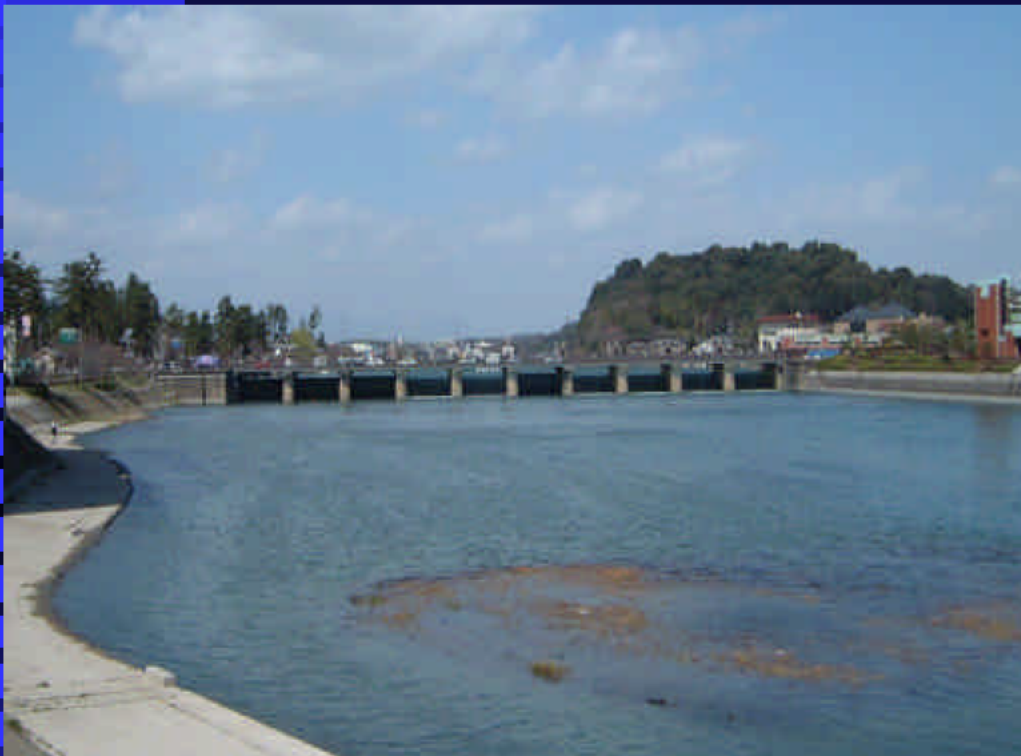
### 瀬田川洗堰下流の状況

H13.3.26現在

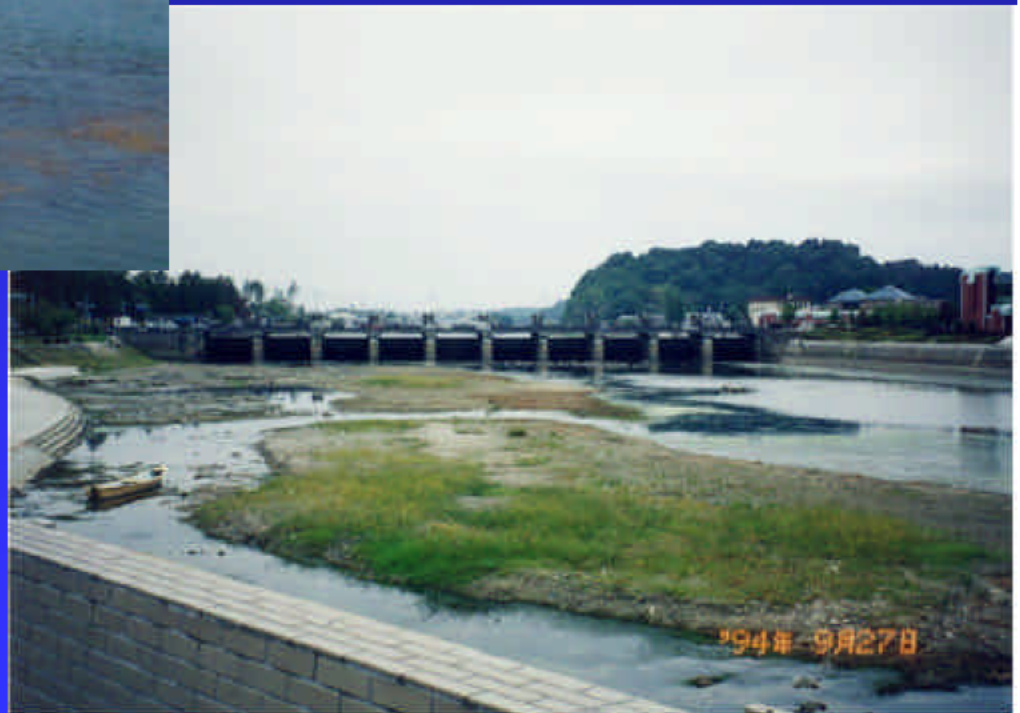
平成6年渇水時

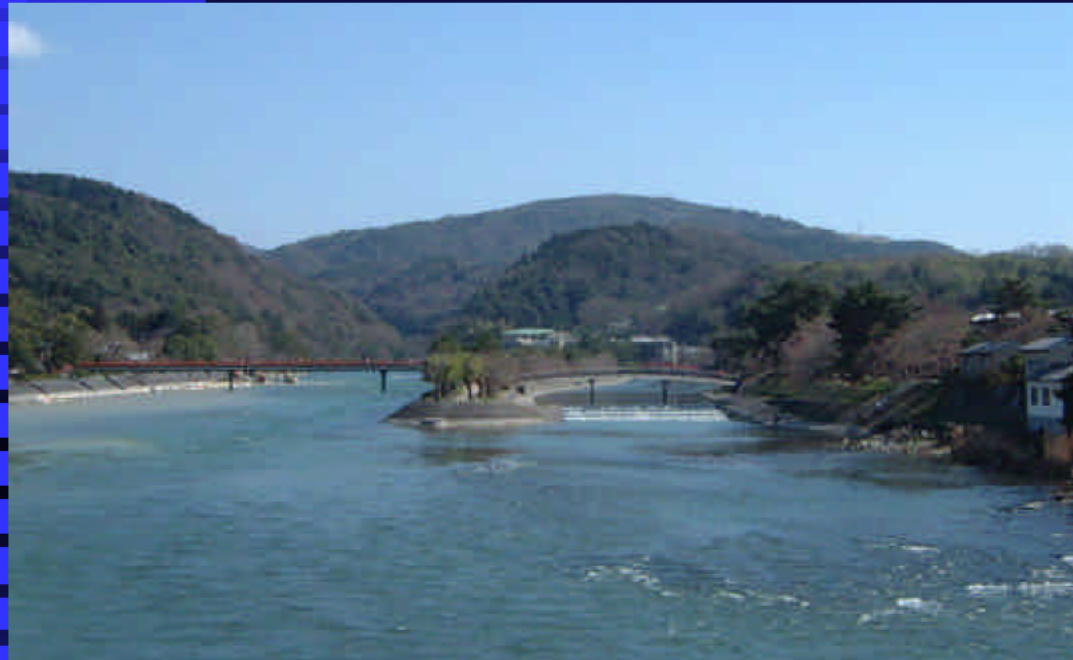
### 塔の島の状況

H13.3.26現在

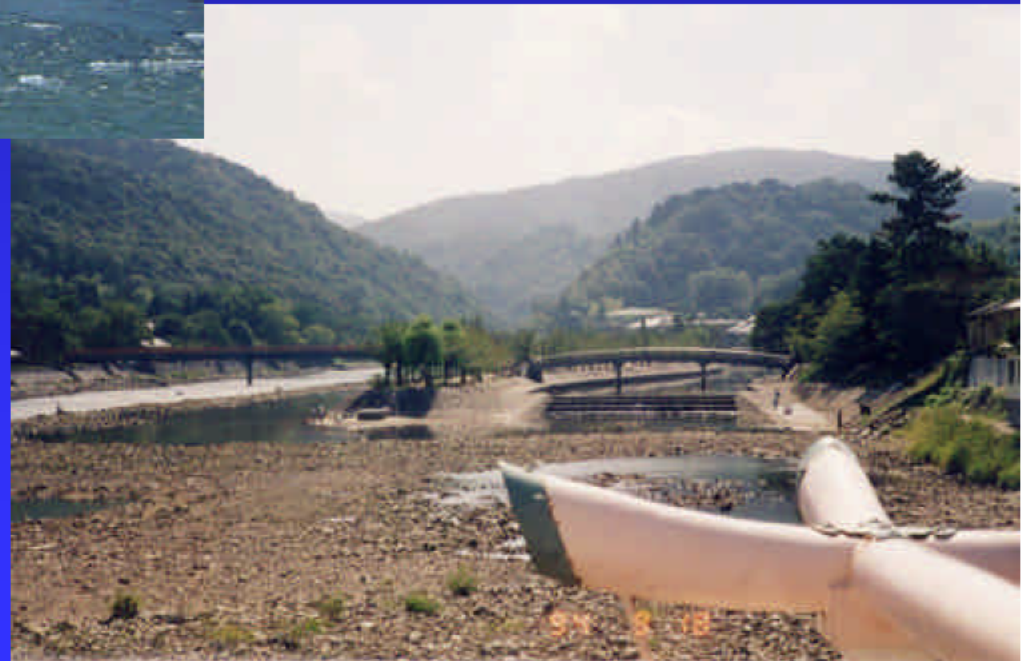
平成6年渇水時

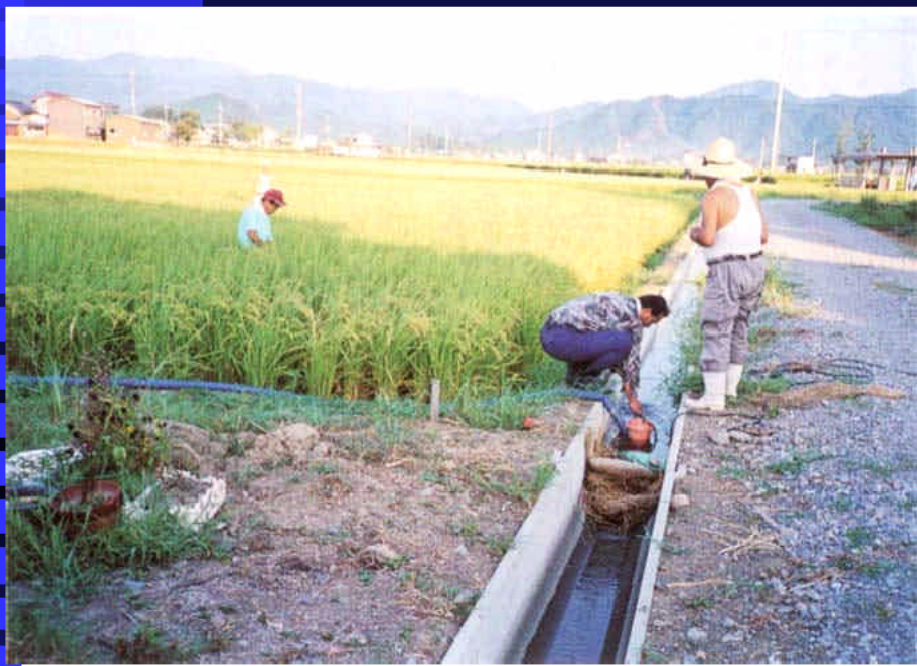
平成6 年渇水時の状況

用水路からほ場末端  
にポンプにて送水

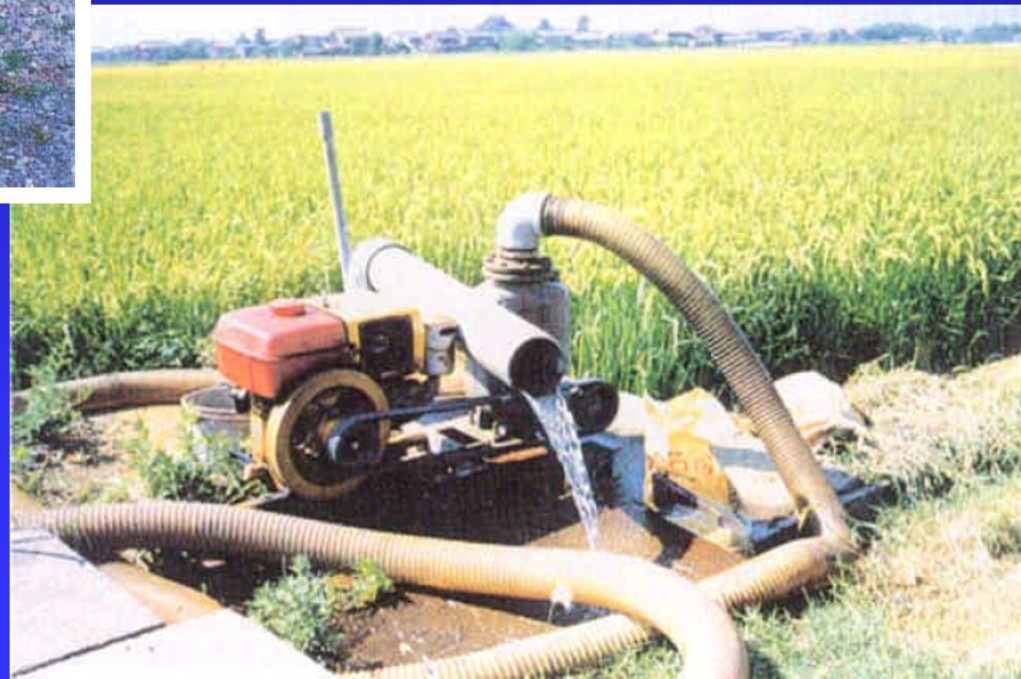
応急対策状況  
虎姫町大字三川

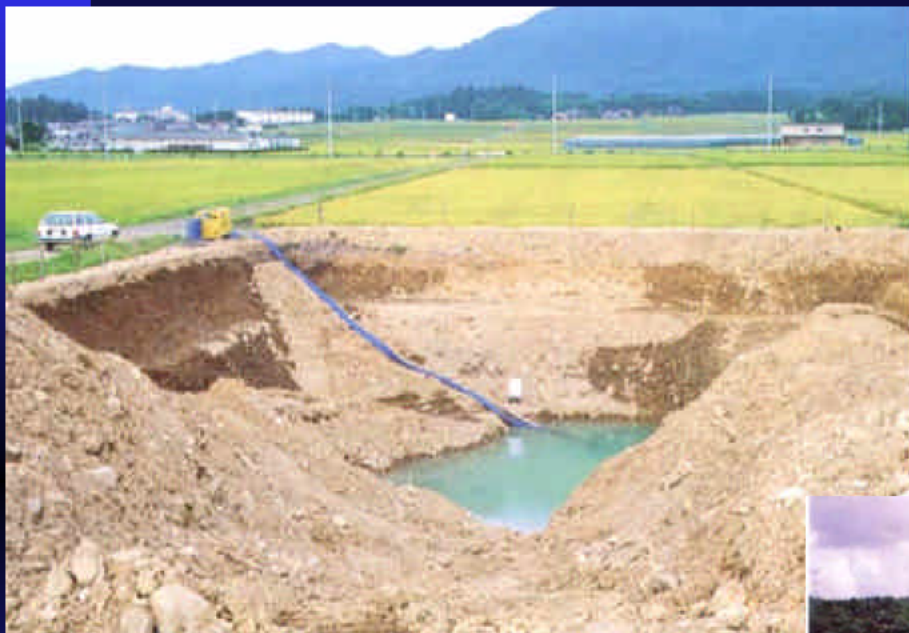
平成6年渇水時の状況

応急対策  
地下水利用による  
水の確保

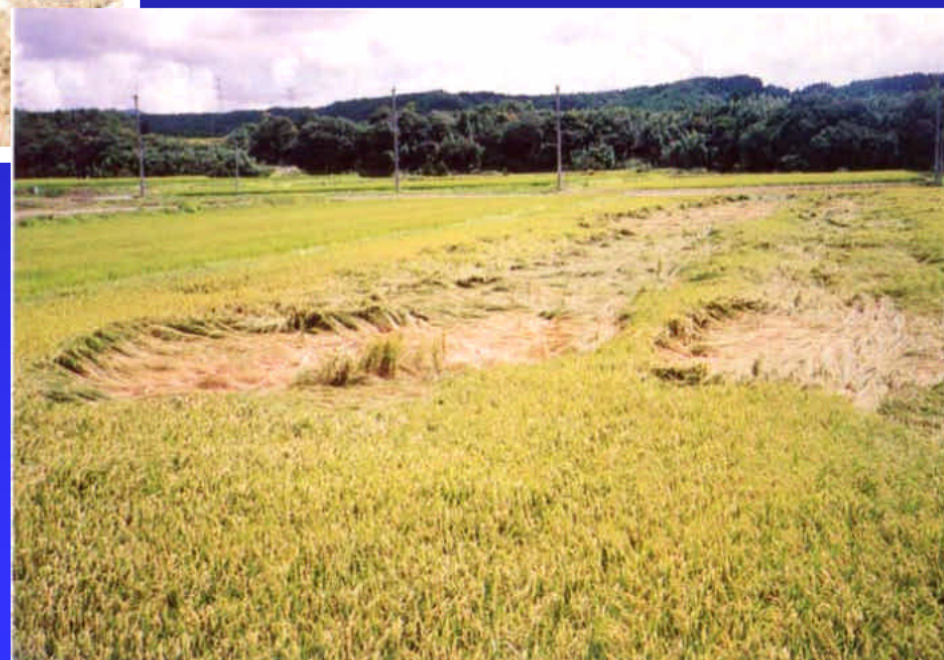
未給水区域のため  
干ばつにより倒状

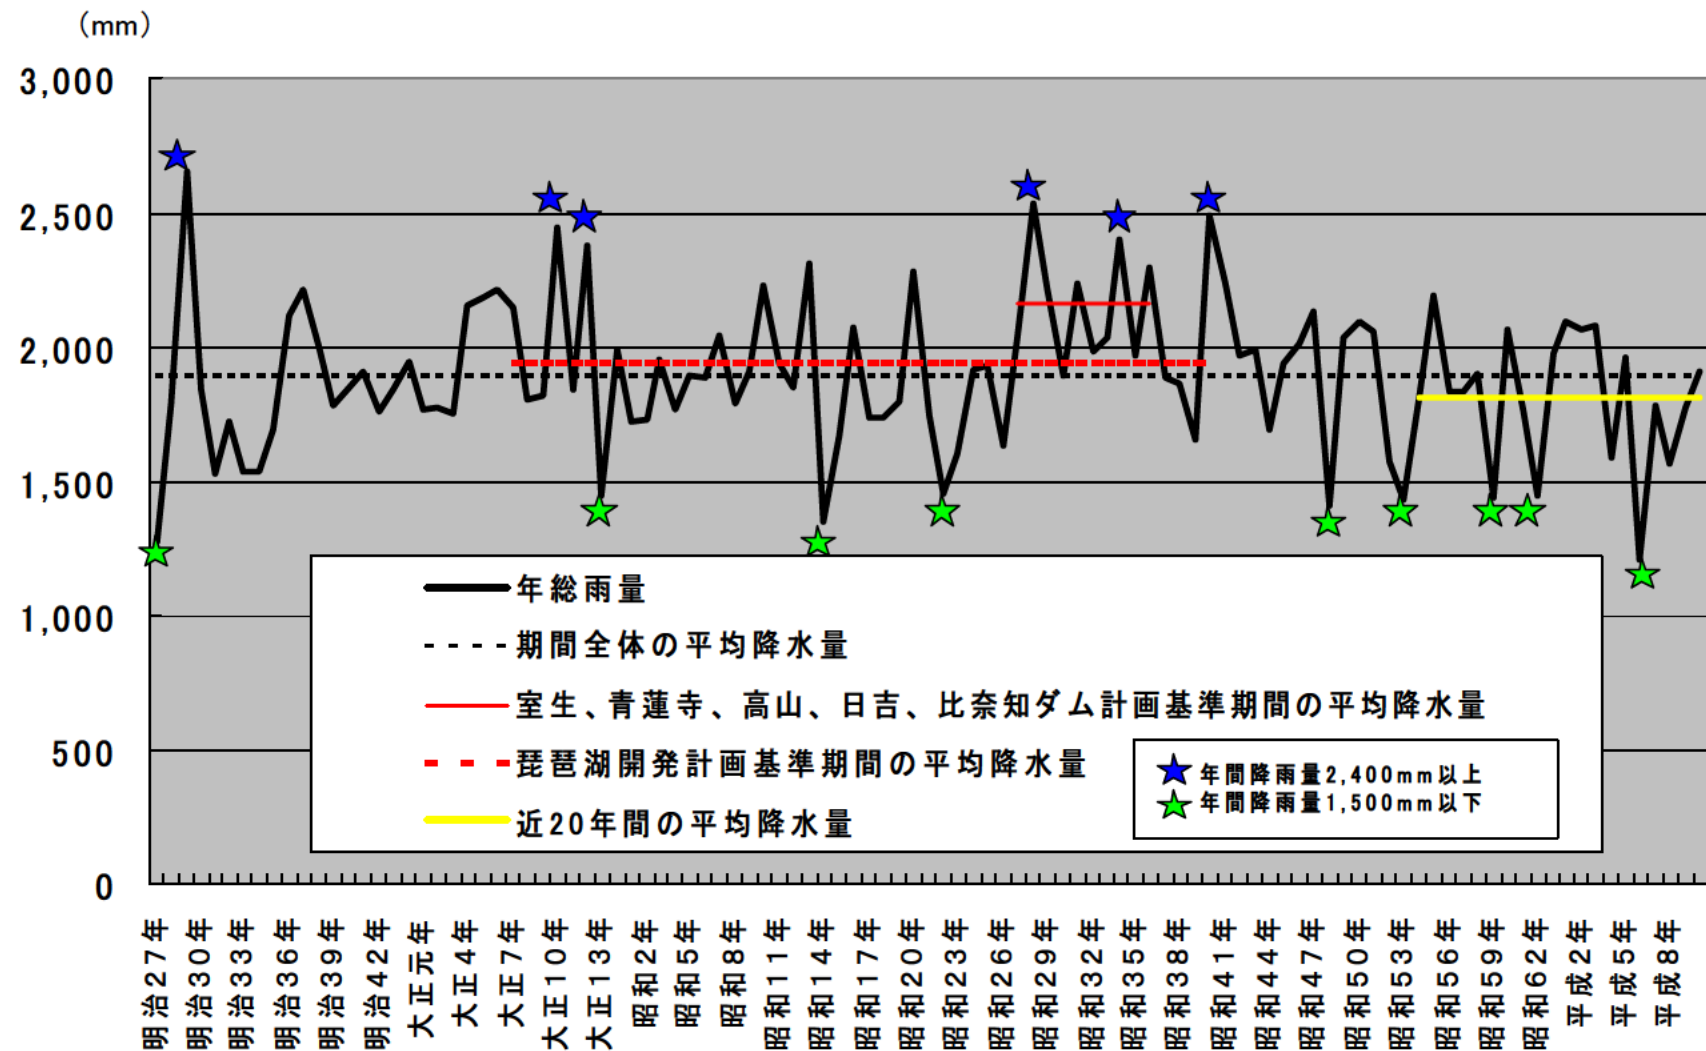
### 4. 4 琵琶湖周辺の年総雨量の変化と水資源施設の基準期間

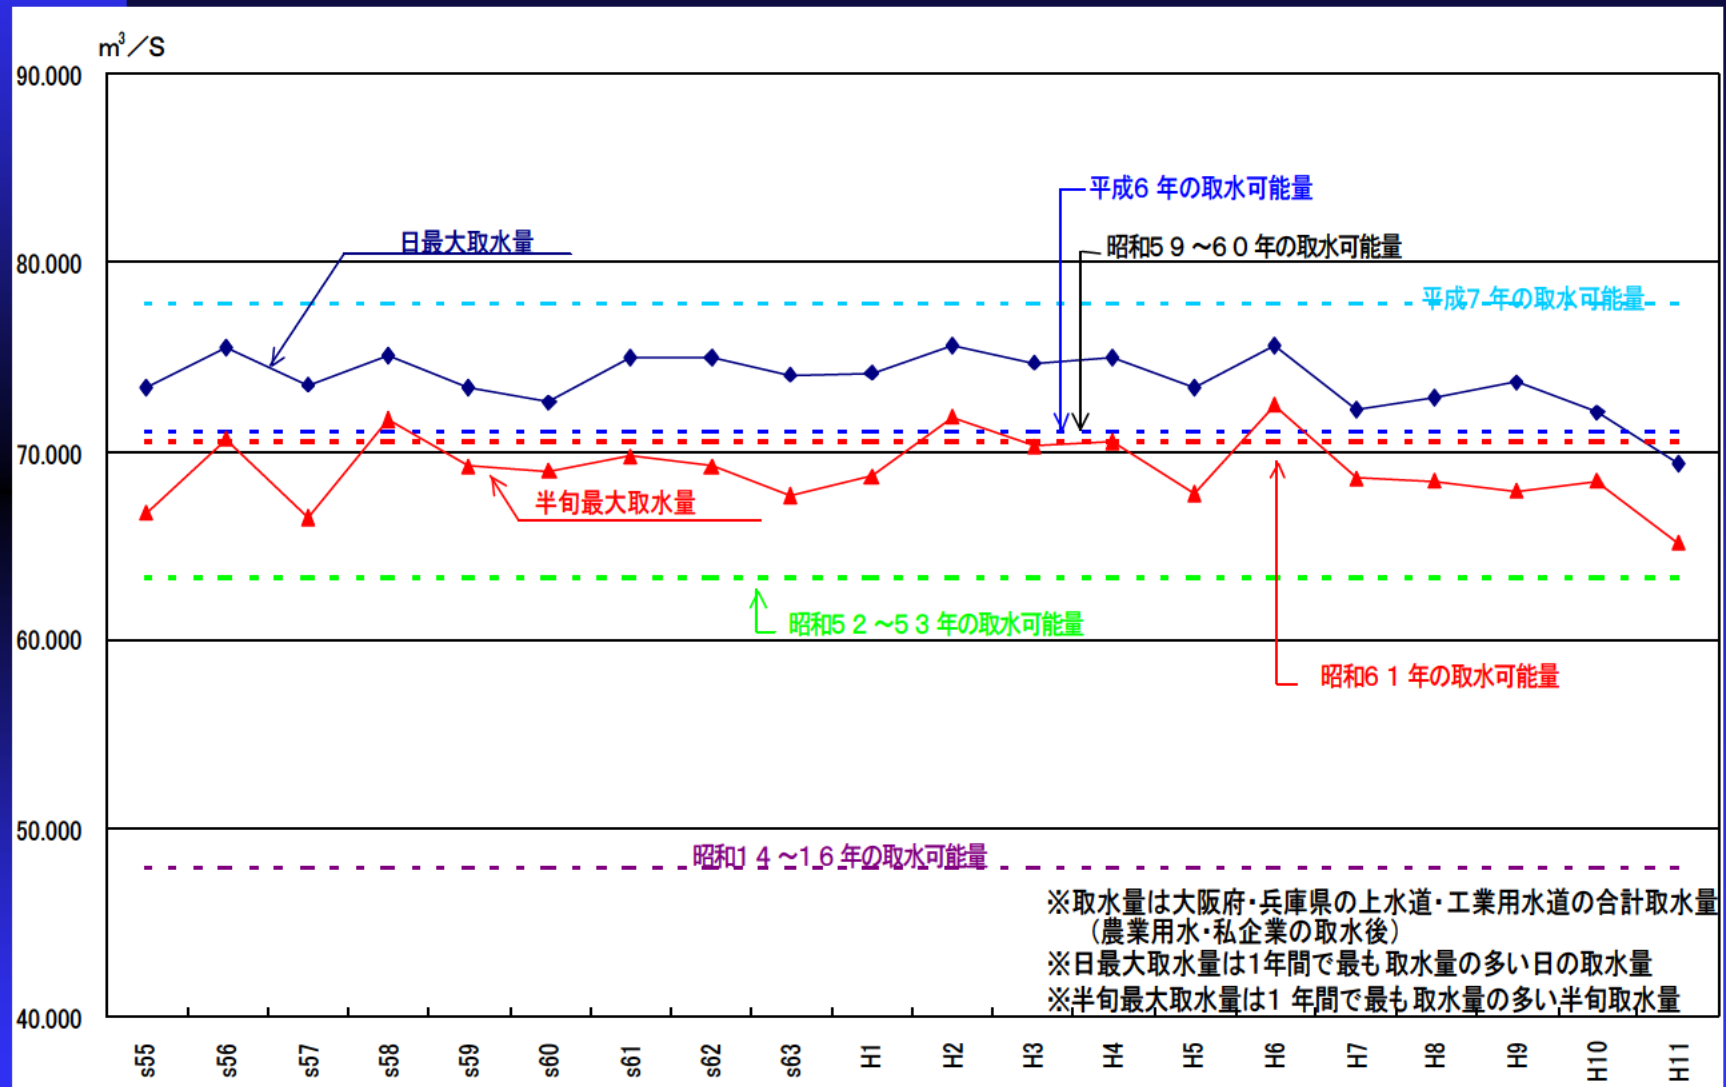
### 4. 5 淀川本川の利水状況
