淀川堤防の変遷

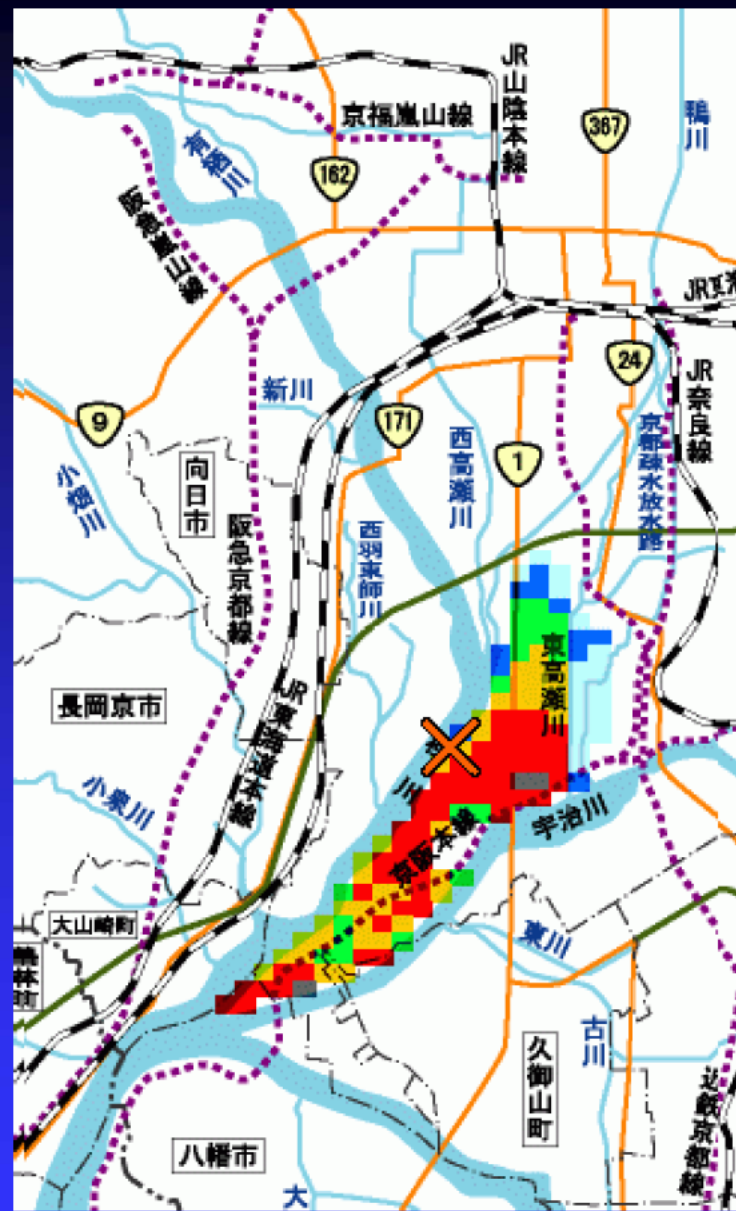
左岸4.8k

桂川

全越流(破堤無
1)

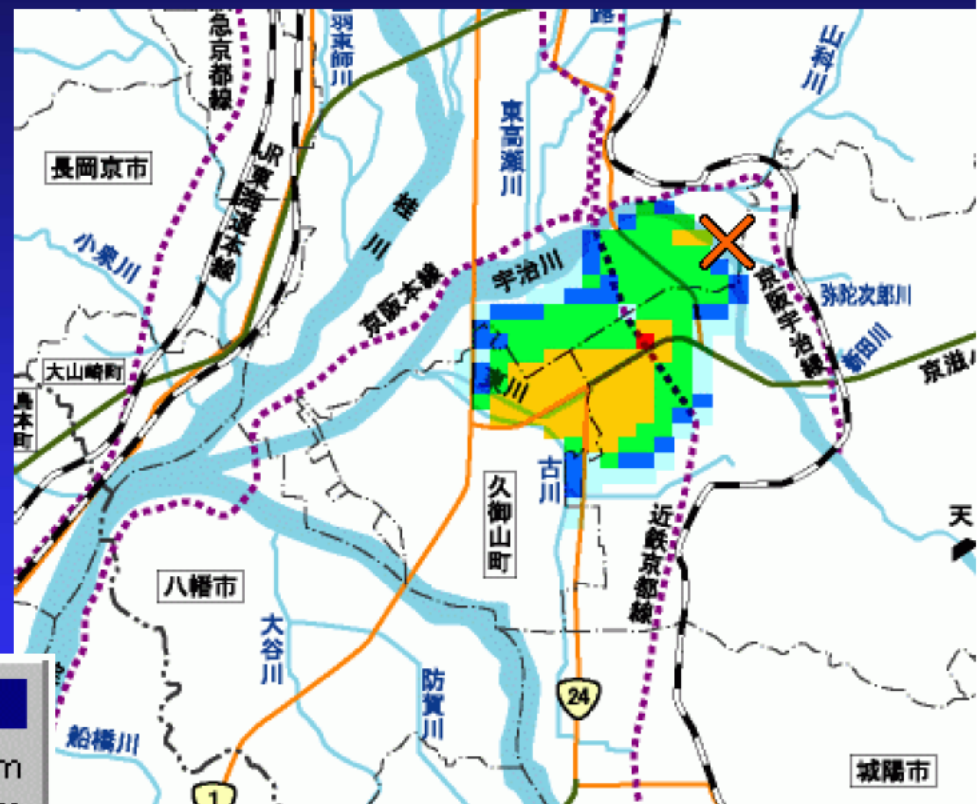
左岸46.6k

宇治川

全越流(破堤無し)

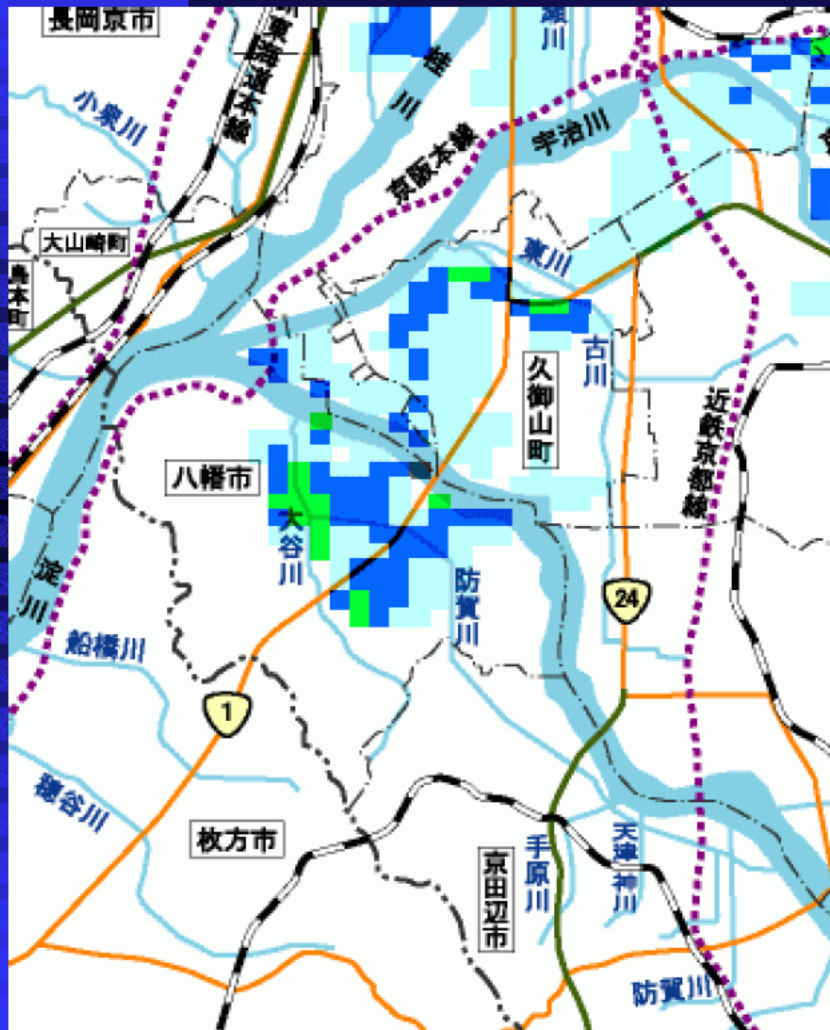
左岸2.0m

木津川

全越流(破堤無し)

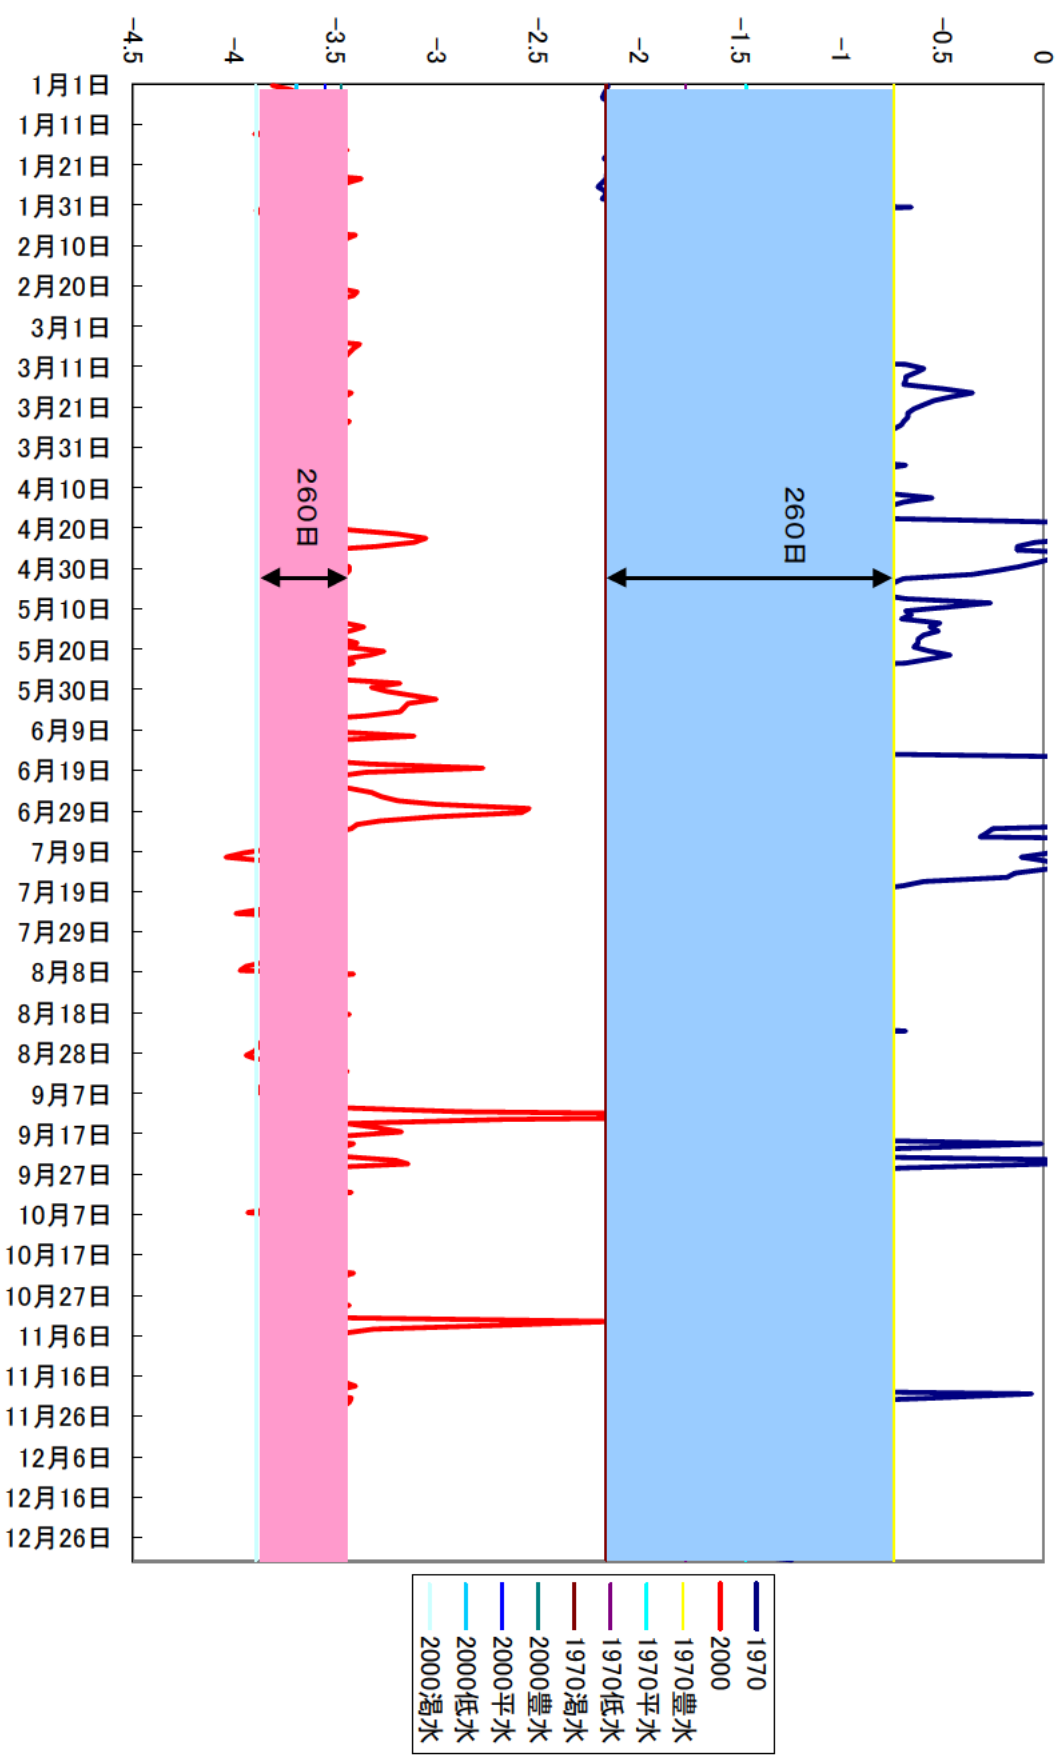
観測地点の位相変化
