踏切道安全通行カルテ

更新日：令和4年12月末

地域課題踏切カルテ

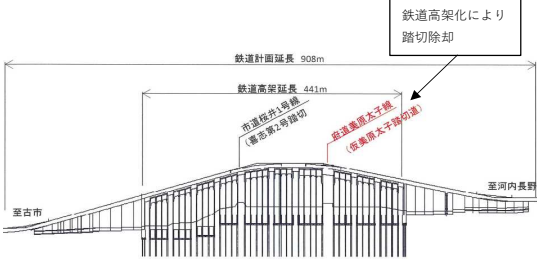
対策図・完了写真		対策実施の状況				R4年12月末時点

基準算定データ							R3年9月末時点	
ピーク時遮断時間(分)	14	前後歩道との 幅員差(m)	0.0	踏切内の 事故発生 状況	事故別	件数	死者数	地域 課題 渋滞が発生しており、緊急車両等の通行にも支障 をきたしている。
A. 踏切自動車交通遮断 量(台・時)	29,809	AとBの和	30,019		踏切 事故	0	0	
B. 踏切歩行者等交通遮 断量(人・時)	210				道路交 通事故	0	0

進捗	協議会の 設置状況	改良計画書の 作成年度	事業化年度	工事着手年度	
	事業中	-	R3	H9	H28	
	対策内容					
	<ul style="list-style-type: none"> 鉄道高架化 (H28~) 踏切接続道路の「視覚障害者誘導用ブロック」設置 (R4) 					
	事業完了年度	対策の効果等				
-						
除却年度						
-

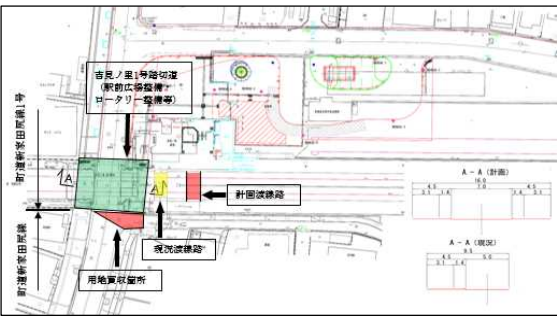
対策図・完了写真		対策実施の状況				R4年12月末時点

基準算定データ							R3年9月末時点		
ピーク時遮断時間 (分)	16	前後歩道との 幅員差 (m)	-4.5	踏切内の 事故発生 状況	事故別	件数	死者数	地域 課題	踏切内で自動車と歩行者が輻輳 交通事故の発生の危険性がある
A. 踏切自動車交通遮断 量 (台・時)	-	AとBの和	-		踏切 事故	0	0		
B. 踏切歩行者等交通遮断 量 (人・時)	-				道路交 通事故	0	0

進捗	協議会の 設置状況	改良計画書の 作成年度	事業化年度	工事着手年度	
	事業中	-	R3	R4	R4	
	対策内容					
	<ul style="list-style-type: none"> 踏切道内における片側歩道を両側歩道に改良：片側歩道 (4.5m) を両側歩道 (4.5m*2) に拡幅 踏切道内における車道幅員の拡幅 (現況幅員5.0mを7.0mに拡幅) 					
	事業完了年度	対策の効果等				
-						
除却年度	-					
-

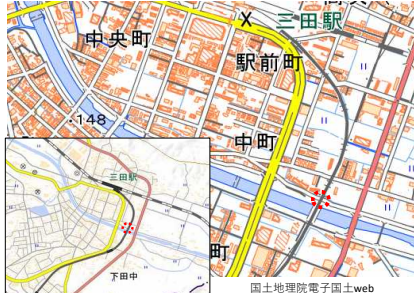
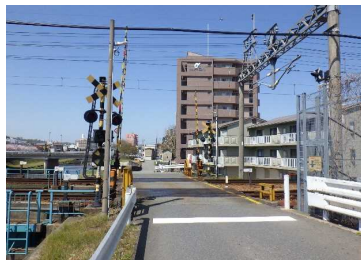
位置図・現況写真		諸元・構造等					R3年9月末時点

踏切種別	第1種	幅員 (m)	位置	歩道部 (起点寄)	車道	歩道部 (終点寄)	
	踏切長(m)	10		左道路	0.0	3.8	0.0	
	横断本数(本)	2		踏切道	0.0	4.0	0.0	
	交差角(度)	83	右道路	0.0	3.5	0.0		
	道路線形	左道路	直線	迂回路	種類	有無等	距離(m)	
		右道路	直線		自動車	両方共なし	-	
	交通規制	大型車の通行禁止		歩行者	その他	70		
	車両進入防護柵等	設置していない		バリアリ化	迂回路なし (200m以内)		-	
	歩車道分離方法	なし		バリアリ化 状況	-	DID地区	-	
	踏切 保安 設備	賢い踏切	-		踏切支障報知 装置(手動)		-	
高規格保安設備		障害物検知装置(光式)		高齢者等の事故 防止対策設備		-		
特性	通学路指定状況 (学校指定)	-		通学路交通安全 プログラム		-		
	バリアフリー法に 基づく特定道路上	-		緊急輸送道路上 重要物流道路上		-		
自動車交通量 (台/日)	1,010		歩行者等交通量 (人/日)	19	鉄道交通量 (本/日)	318

基準算定データ							R3年9月末時点	
ピーク時遮断時間(分)	19	前後歩道との 幅員差(m)	0.0	踏切内の 事故発生 状況	事故別	件数	死者数	地域 課題
A. 踏切自動車交通遮断 量(台・時)	5,454	AとBの和	5,557		踏切 事故	0	0	
B. 踏切歩行者等交通遮断 量(人・時)	103				道路交 通事故	0	0

対策図・完了写真		対策実施の状況				R4年12月末時点
   	進捗	協議会の 設置状況	改良計画書の 作成年度	事業化年度	工事着手年度	
	対策完了	-	-	R3	R3	
	対策内容					
	非常押しボタン(R3)					
	事業完了年度	対策の効果等				
R3	-					
除却年度	-					
-	-

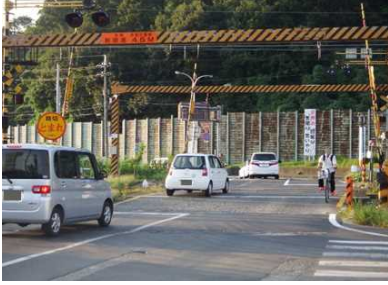
位置図・現況写真		諸元・構造等					R3年9月末時点

踏切種別	第1種	幅員 (m)	位置	歩道部 (起点寄)	車道	歩道部 (終点寄)	
	踏切長(m)	12.3		左道路	0.0	6.0	0.0	
	横断本数(本)	2		踏切道	0.0	7.0	0.0	
	交差角(度)	82		右道路	0.0	6.0	0.0	
	道路線形	左道路	直線	迂回路	種類	有無等	距離(m)	
		右道路	直線		自動車	両方共有り	150	
	交通規制	交通規制なし			歩行者	迂回路なし (200m以内)	-	
	車両進入防護柵等	-			バリアリ化	迂回路なし (200m以内)	-	
	歩車道分離方法	なし		バリアリ化 状況	-	DID地区	-	
	踏切 保安 設備	賢い踏切	-		踏切支障報知 装置(手動)		○	
高規格保安設備		オーバーハング型警報装置 障害物検知装置(光式)		高齢者等の事故 防止対策設備		-		
特性	通学路指定状況 (学校指定)	○		通学路交通安全 プログラム		-		
	バリアフリー法に 基づく特定道路上	-		緊急輸送道路上 重要物流道路上		-		
自動車交通量 (台/日)	6,627		歩行者等交通量 (人/日)	356	鉄道交通量 (本/日)	180

基準算定データ							R3年9月末時点	
ピーク時遮断時間(分)	20	前後歩道との 幅員差(m)	0.0	踏切内の 事故発生 状況	事故別	件数	死者数	地域 課題 通学路指定されており、踏切部に歩道がなく危険 であることから歩行空間の確保が必要。
A. 踏切自動車交通遮断 量(台・時)	31,147	AとBの和	32,820		踏切 事故	1	0	
B. 踏切歩行者等交通遮 断量(人・時)	1,673				道路交 通事故	0	0

対策図・完了写真		対策実施の状況				R4年12月末時点
	進捗	協議会の 設置状況	改良計画書の 作成年度	事業化年度	工事着手年度	
	検討中	○	-	-	-	
	対策内容					
	-					
	事業完了年度	対策の効果等				
-						
除却年度	-					
-

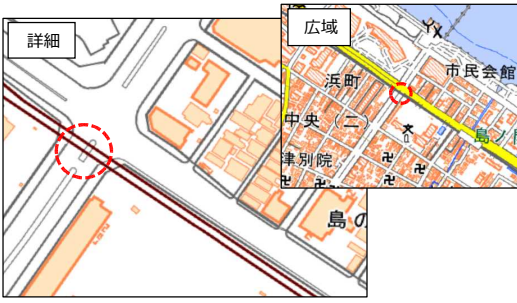
位置図・現況写真		諸元・構造等					R3年9月末時点

<p>国土地理院電子国土web</p>	踏切種別	第1種	幅員 (m)	位置	歩道部 (起点寄)	車道	歩道部 (終点寄)	
	踏切長(m)	7.7		左道路	5.2	16.1	5.3	
	横断本数(本)	2		踏切道	6.5	16.6	7.4	
	交差角(度)	90		右道路	4.8	18.0	4.9	
	道路線形	左道路	直線	迂回路	種類	有無等	距離(m)	
		右道路	直線		自動車	両方共なし	-	
	交通規制	交通規制なし		歩行者	迂回路なし (200m以内)	-		
	車両進入防護柵等	-		バリアリ化	迂回路なし (200m以内)	-		
	歩車道分離方法	白線・黄線		バリアリ化 状況	-	DID地区	○	
	踏切 保安 設備	賢い踏切	-		踏切支障報知 装置(手動)	-		
		高規格保安設備	障害物検知装置(光式)		高齢者等の事故 防止対策設備	-		
	特性	通学路指定状況 (学校指定)	-		通学路交通安全 プログラム	-		
バリアフリー法に 基づく特定道路上		○		緊急輸送道路上 重要物流道路上	緊2次			
自動車交通量 (台/日)	6,479		歩行者等交通量 (人/日)	2,609	鉄道交通量 (本/日)	228

基準算定データ							R3年9月末時点	
ピーク時遮断時間(分)	13	前後歩道との 幅員差(m)	2.5	踏切内の 事故発生 状況	事故別	件数	死者数	地域 課題 付近に老人福祉施設等があり、高齢者等の通行の 安全を確保する必要がある
A. 踏切自動車交通遮断 量(台・時)	16,197	AとBの和	22,719		踏切 事故	0	0	
B. 踏切歩行者等交通遮 断量(人・時)	6,522				道路交 通事故	0	0

対策図・完了写真		対策実施の状況				R4年12月末時点
	進捗	協議会の 設置状況	改良計画書の 作成年度	事業化年度	工事着手年度	
	検討中	-	-	-	-	
	対策内容					
	-					
	事業完了年度	対策の効果等				
	-					
除却年度	-					
-

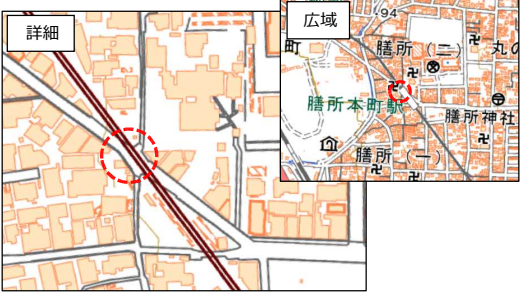
位置図・現況写真		諸元・構造等					R3年9月末時点

<p>国土地理院電子国土web</p>	踏切種別	第1種	幅員 (m)	位置	歩道部 (起点寄)	車道	歩道部 (終点寄)	
	踏切長(m)	26.8		左道路	1.0	3.1	1.2	
	横断本数(本)	2		踏切道	1.0	3.3	1.1	
	交差角(度)	15		右道路	1.0	3.9	1.0	
	道路線形	左道路	直線	迂回路	種類	有無等	距離(m)	
		右道路	直線		自動車	両方共なし	-	
	交通規制	交通規制なし		歩行者	迂回路なし (200m以内)	-		
	車両進入防護柵等	-		バリアリ化	迂回路なし (200m以内)	-		
	歩車道分離方法	白線・黄線		バリアリ化 状況	-	DID地区	○	
	踏切 保安 設備	賢い踏切	-		踏切支障報知 装置(手動)	-		
高規格保安設備		オーバーハング型警報装置 障害物検知装置(光式)		高齢者等の事故 防止対策設備	-			
特性	通学路指定状況 (学校指定)	-		通学路交通安全 プログラム	-			
	バリアフリー法に 基づく特定道路上	-		緊急輸送道路上 重要物流道路上	-			
自動車交通量 (台/日)	3,683		歩行者等交通量 (人/日)	1,749	鉄道交通量 (本/日)	228

基準算定データ							R3年9月末時点	
ピーク時遮断時間(分)	16	前後歩道との 幅員差(m)	0.1	踏切内の 事故発生 状況	事故別	件数	死者数	地域 課題 付近に老人福祉施設等があり、高齢者等の通行の 安全を確保する必要がある
A. 踏切自動車交通遮断 量(台・時)	10,312	AとBの和	15,209		踏切 事故	0	0	
B. 踏切歩行者等交通遮 断量(人・時)	4,897				道路交 通事故	0	0

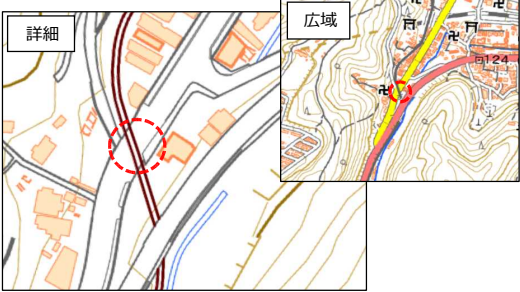
位置図・現況写真		諸元・構造等					R3年9月末時点

<p>国土地理院電子国土web</p>	踏切種別	第1種	幅員 (m)	位置	歩道部 (起点寄)	車道	歩道部 (終点寄)	
	踏切長(m)	10.3		左道路	2.6	8.5	3.6	
	横断本数(本)	2		踏切道	3.4	7.4	4.1	
	交差角(度)	46	右道路	2.2	10.5	4.0		
	道路線形	左道路	直線	迂回路	種類	有無等	距離(m)	
		右道路	直線		自動車	両方共なし	-	
	交通規制	交通規制なし		歩行者	迂回路なし (200m以内)	-		
	車両進入防護柵等	-		バリアリ化	迂回路なし (200m以内)	-		
	歩車道分離方法	白線・黄線		バリアリ化 状況	-	DID地区	-	
	踏切 保安 設備	賢い踏切	-		踏切支障報知 装置(手動)	-		
高規格保安設備		障害物検知装置(光式)		高齢者等の事故 防止対策設備	-			
特性	通学路指定状況 (学校指定)	-		通学路交通安全 プログラム	-			
	バリアフリー法に 基づく特定道路上	-		緊急輸送道路上 重要物流道路上	緊1次			
自動車交通量 (台/日)	10,901	歩行者等交通量 (人/日)	456	鉄道交通量 (本/日)	138

基準算定データ							R3年9月末時点	
ピーク時遮断時間(分)	6	前後歩道との 幅員差(m)	1.2	踏切内の 事故発生 状況	事故別	件数	死者数	地域 課題 付近に老人福祉施設等があり、高齢者等の通行の 安全を確保する必要がある
A. 踏切自動車交通遮断 量(台・時)	17,441	AとBの和	18,170		踏切 事故	0	0	
B. 踏切歩行者等交通遮断 量(人・時)	729				道路交 通事故	0	0

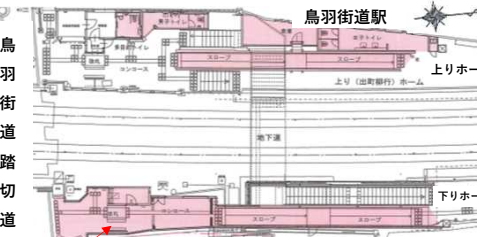
対策図・完了写真		対策実施の状況				R4年12月末時点
<p>鳥羽街道踏切道</p>

<p>東改札口新設</p>

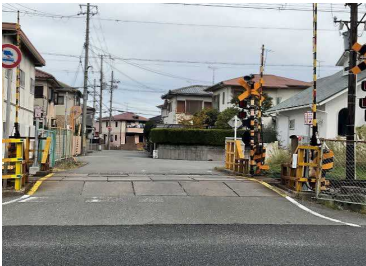
対策図・完了写真		対策実施の状況				R4年12月末時点

基準算定データ							R3年9月末時点	
ピーク時遮断時間(分)	7	前後歩道との 幅員差(m)	0.0	踏切内の 事故発生 状況	事故別	件数	死者数	地域 課題 付近に老人福祉施設等があり、高齢者等の通行の 安全を確保する必要がある
A. 踏切自動車交通遮断 量(台・時)	4,018	AとBの和	4,652		踏切 事故	0	0	
B. 踏切歩行者等交通遮 断量(人・時)	634				道路交 通事故	0	0

進捗	協議会の 設置状況	改良計画書の 作成年度	事業化年度	工事着手年度	
	対策完了	○	-	R4	R4	
	対策内容					
非常押ボタン (R4)						
事業完了年度	対策の効果等					
R4	-					
除却年度						
-

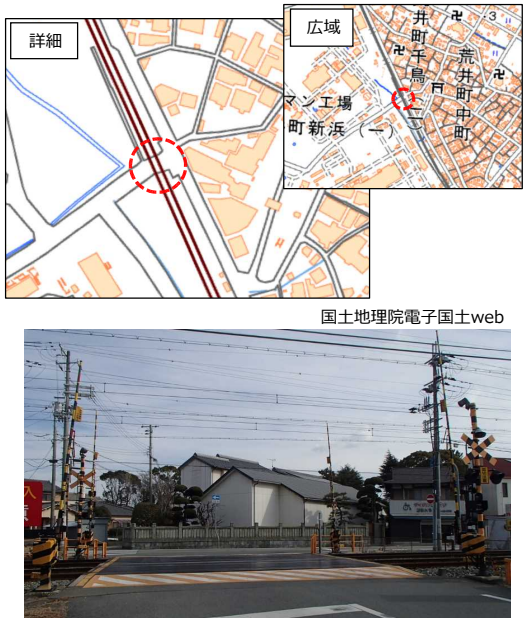
位置図・現況写真		諸元・構造等						R3年9月末時点

<p>国土地理院電子国土web</p>	踏切種別	第1種	幅員 (m)	位置	歩道部 (起点寄)	車道	歩道部 (終点寄)		
	踏切長(m)	9		左道路	0.0	8.6	0.0		
	横断本数(本)	2		踏切道	0.0	7.8	0.0		
	交差角(度)	90		右道路	0.0	8.6	0.0		
	道路線形	左道路	直線	迂回路	種類	有無等	距離(m)		
		右道路	直線		自動車	両方共あり	592		
	交通規制	交通規制なし			歩行者	迂回路なし (200m以内)	-		
	車両進入防護柵等	-			バリアリ化	迂回路なし (200m以内)	-		
	歩車道分離方法	なし		バリアリ化 状況	-	DID地区	○		
	踏切 保安 設備	賢い踏切	○		踏切支障報知 装置(手動)		○		
高規格保安設備		障害物検知装置(光式)		高齢者等の事故 防止対策設備		接続軌道化			
特性	通学路指定状況 (学校指定)	-		通学路交通安全 プログラム		-			
	バリアフリー法に 基づく特定道路上	-		緊急輸送道路上 重要物流道路上		-			
自動車交通量 (台/日)	1,627		歩行者等交通量 (人/日)	1,131		鉄道交通量 (本/日)	328

基準算定データ							R3年9月末時点	
ピーク時遮断時間(分)	25	前後歩道との 幅員差(m)	0.0	踏切内の 事故発生 状況	事故別	件数	死者数	地域 課題 鉄道北側に未整備で一方通行の(都)浜幹線があり、踏切と近接していることから、神鋼前踏切と同様の事故の可能性が潜在している。
A. 踏切自動車交通遮断量(台・時)	10,087	AとBの和	17,099		踏切事故	0	0	
B. 踏切歩行者等交通遮断量(人・時)	7,012				道路交通事故	0	0

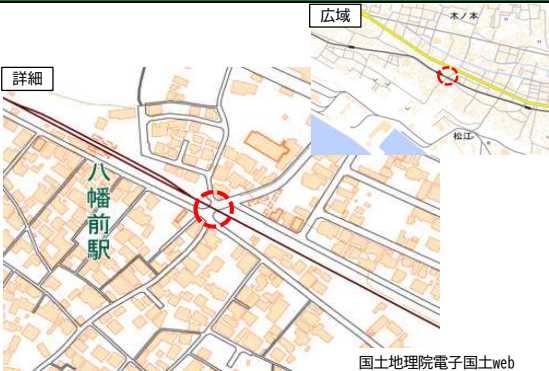
位置図・現況写真		諸元・構造等					R3年9月末時点

<p>国土地理院電子国土web</p>	踏切種別	第1種	幅員 (m)	位置	歩道部 (起点寄)	車道	歩道部 (終点寄)	
	踏切長(m)	4.7		左道路	0.0	5.0	0.0	
	横断本数(本)	1		踏切道	0.0	5.6	0.0	
	交差角(度)	81	右道路	0.0	6.2	0.0		
	道路線形	左道路	曲線	迂回路	種類	有無等	距離(m)	
		右道路	曲線		自動車	両方共なし	-	
	交通規制	交通規制なし		歩行者	迂回路なし (200m以内)	-		
	車両進入防護柵等	-		バリアリ化	迂回路なし (200m以内)	-		
	歩車道分離方法	なし		バリアリ化 状況	-	DID地区	○	
	踏切 保安 設備	賢い踏切	-		踏切支障報知 装置(手動)	-		
高規格保安設備		-		高齢者等の事故 防止対策設備	-			
特性	通学路指定状況 (学校指定)	○		通学路交通安全 プログラム	-			
	バリアフリー法に 基づく特定道路上	-		緊急輸送道路上 重要物流道路上	-			
自動車交通量 (台/日)	-		歩行者等交通量 (人/日)	0	鉄道交通量 (本/日)	8

基準算定データ							R3年9月末時点	
ピーク時遮断時間(分)	6	前後歩道との 幅員差(m)	0.0	踏切内の 事故発生 状況	事故別	件数	死者数	地域 課題 付近に老人福祉施設等があり、高齢者等の通行の 安全を確保する必要がある
A. 踏切自動車交通遮断 量(台・時)	-	AとBの和	0		踏切 事故	0	0	
B. 踏切歩行者等交通遮 断量(人・時)	0				道路交 通事故	0	0
