事例① 【阪急宝塚線 服部踏切（大阪府豊中市服部元町）】

事例② 【阪急箕面線 箕面学校裏踏切（大阪府箕面市）】

事例③ 【南海本線 二色浜4号踏切、樽井5号踏切】

事例④ 【近鉄橿原線 郡山第2踏切（奈良県大和郡山市）】

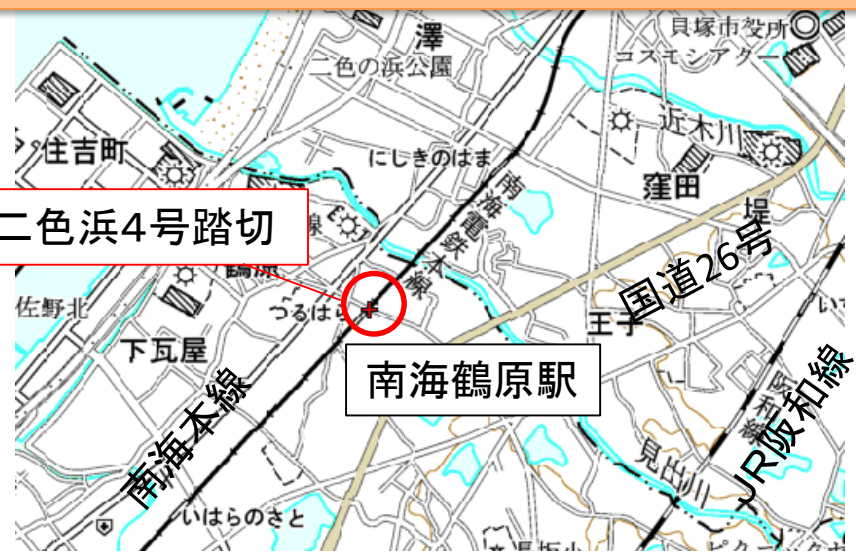
■ 二色浜4号踏切(大阪府泉佐野市鶴原)

平成26年3月 南海本線二色浜4号踏切、南海本線樽井5号踏切に設置
