走行型計測技術による道路トンネル健全性評価の実用化に関する研究

道路トンネル健全性評価プロジェクト

走行型計測技術による道路トンネル健全性評価の実用化検討

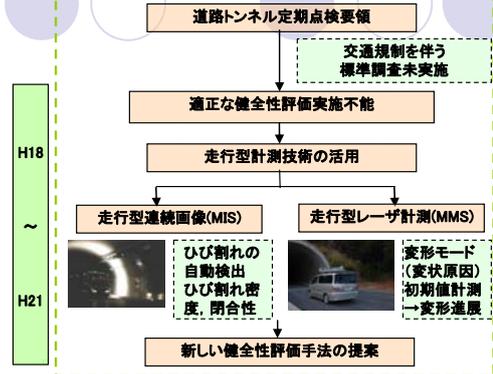
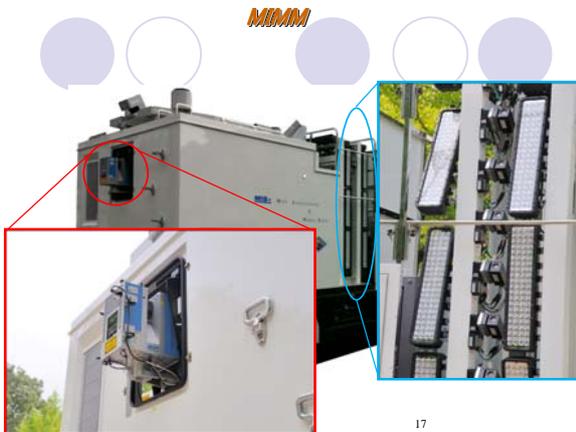
高性能レーザ

MIMM (MIS+MMS)

- ・遠望目視の代替
- ・近接打音、たたき落とし低減
- ・見落としのない変状把握
- ・客観的展開図、進行性追跡
- ・走行型による点検の実用化

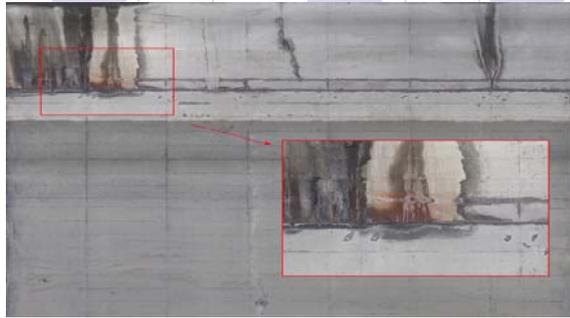
走行型画像計測(MIS)による画像

本画像により、ひび割れのような変状の有無だけでなく、漏水、遊離石灰等の判別や、避難誘導設備や消火設備などの判別などにも有効である。さらに、走行速度50km/hで0.3mm程度であることが示されており、ひび割れの検出要求(0.5mm程度)は十分に満たすものといえる。

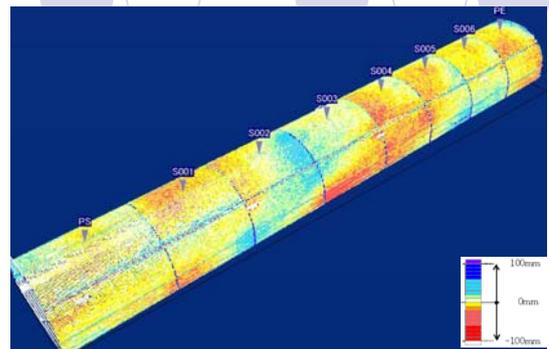
変形モード

変形の計算方法

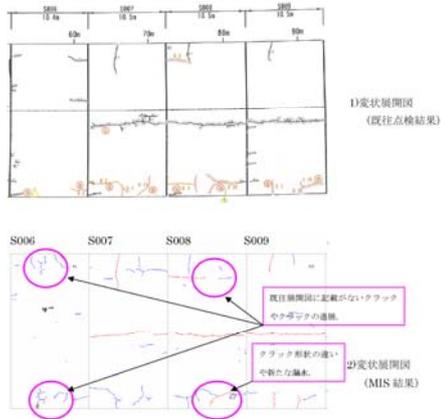
図 6-4 新規ひび割れ等の検出 (佐田トンネル, 既往点検との対比)

新しいひび割れの検出
