**都市環境改善舗装の普及に向けた
維持管理手法に関する研究
(プロジェクトリーダー 大西有三)**

「排水・透水性舗装の沿道環境改善機能に関する研究」

ワーキング活動報告(平成23年度分)

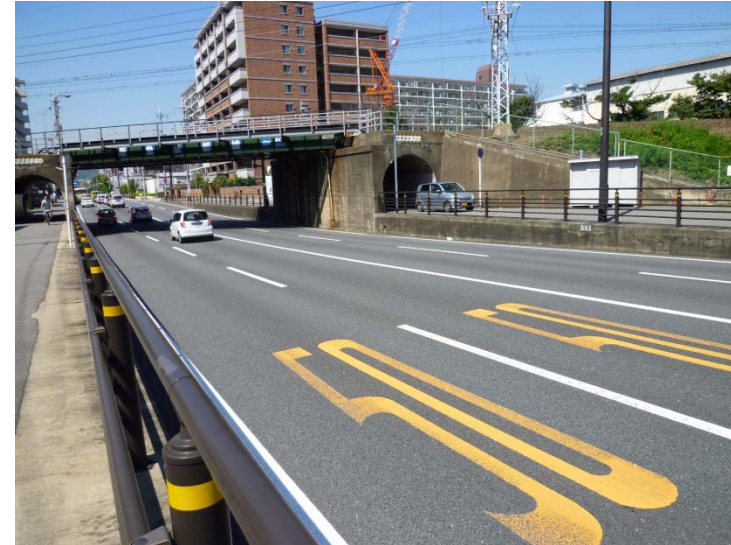
**わだち掘れ量、ひびわれ率、平坦性、MCIと
累積大型車交通量の関係**

- 当該6区間における通常舗装(密粒度)と環境舗装(排水・透水性)の比較結果は、平坦性の測定結果が数値の逆転が多く判断しにくい。
- ひびわれ、わだち掘れでは環境舗装(排水・透水性)が同等か上回っており、相対的に性能の低下は少なく耐久性に優れているものと評価できる。
- 総合的な維持管理指数MCIにおいても環境舗装(排水・透水性)の性能は、絶対値が高く、性能低下は少なく耐久性に優れていると評価できる。

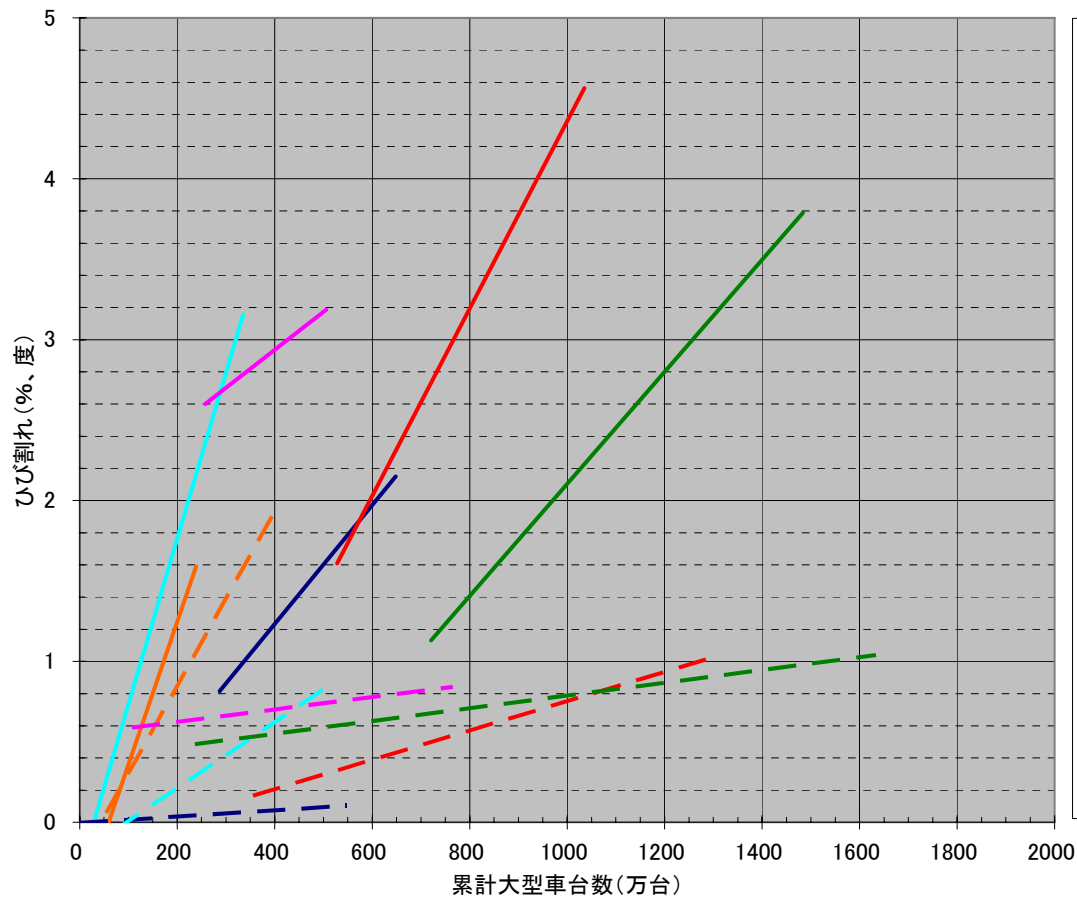
① ひび割れ率と累計大型車交通量の関係

番号	ひび割れ度の性状変化	
	絶対値	性能低下度
1	○	○
2	○	○
3	○	○
4	○	○
5	△	△
6	○	○

※) 結果は環境舗装(開粒)から見た評価結果で、○は環境舗装(開粒)に優位性があるもの、△は環境舗装と通常舗装がほぼ同等のものを示す。

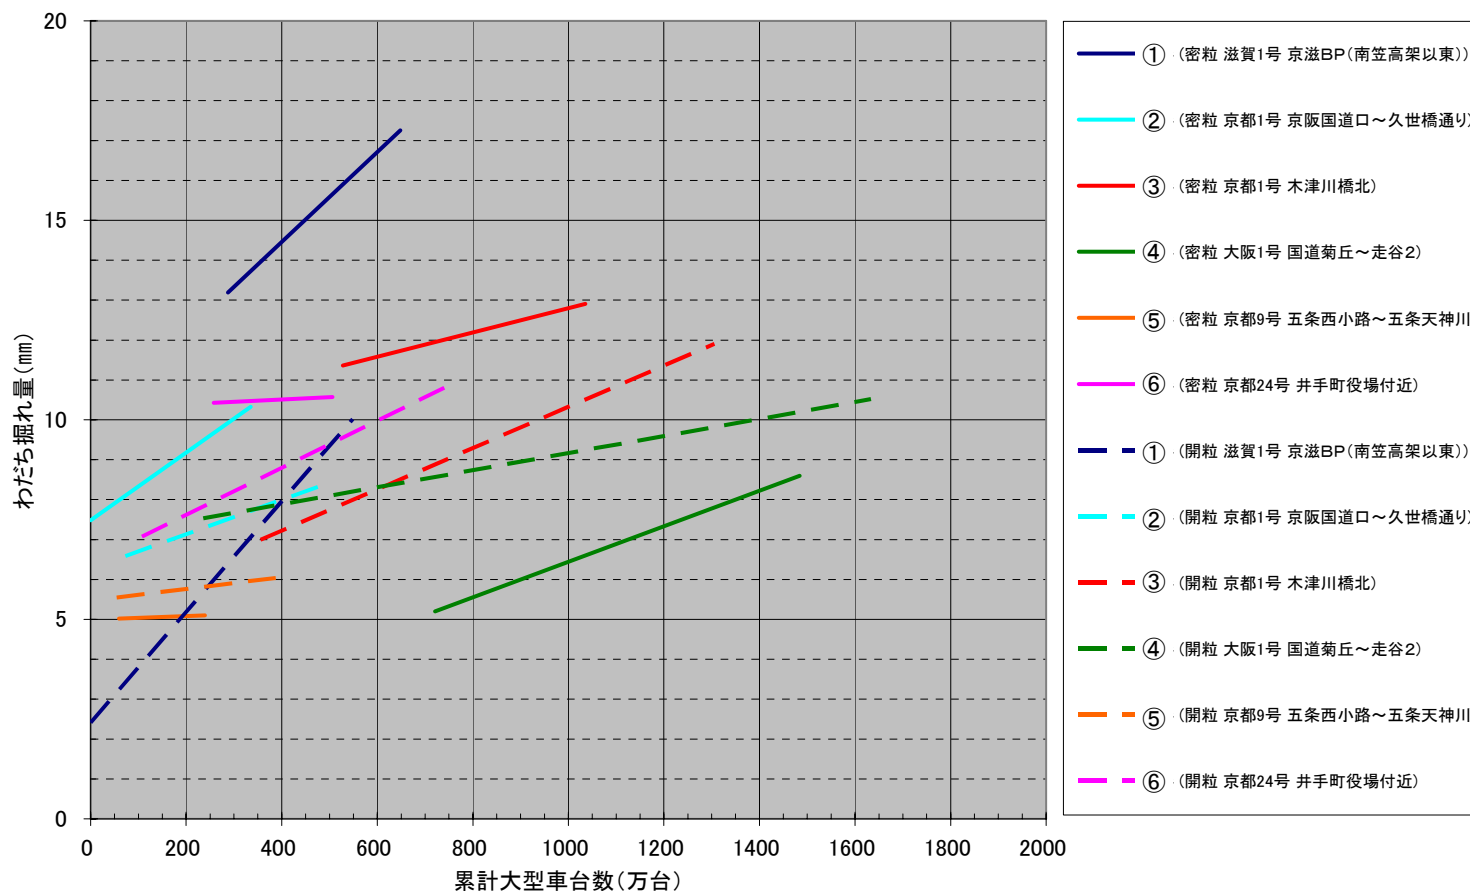
② わだち掘れ量と累計大型車交通量の関係

番号	わだち掘れの性状変化	
	絶対値	性能低下度
1	○	△
2	○	△
3	○	△
4	×	○
5	×	×
6	○	×

※) 結果は環境舗装(開粒)から見た評価結果で、○は環境舗装(開粒)に優位性があるもの、△は環境舗装と通常舗装がほぼ同等のもの、×は通常舗装(密粒)に優位性があるものを示す。

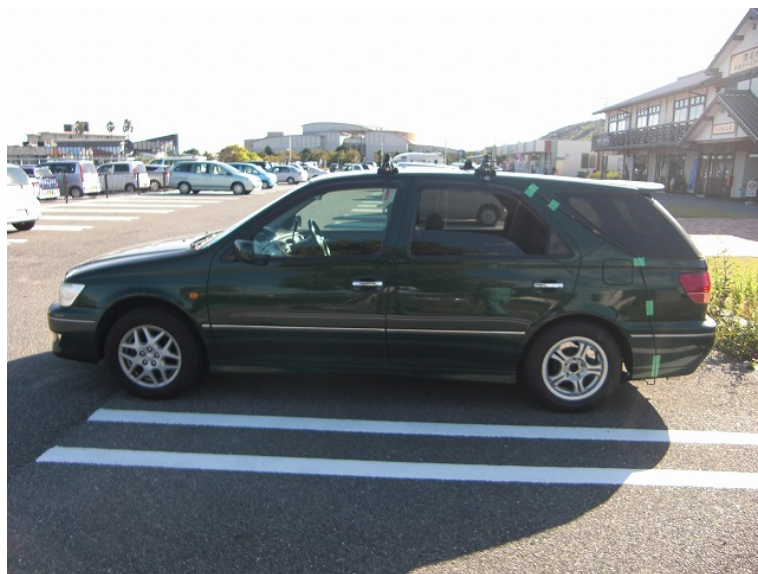
簡易測定車

項目	名称	型式	数量	備考
騒音計	精密騒音計	NA-27	1台	リオン(株)製
速度計	車速計	TDP-332	1台	ココリサーチ(株)製
測定車両	普通乗用車	ビスタアルデオ TA-ZZV50G	1台	トヨタ自動車(騒音測定専用車)
タイヤ	測定用タイヤ	Vector3 RV	1本	左後輪装着

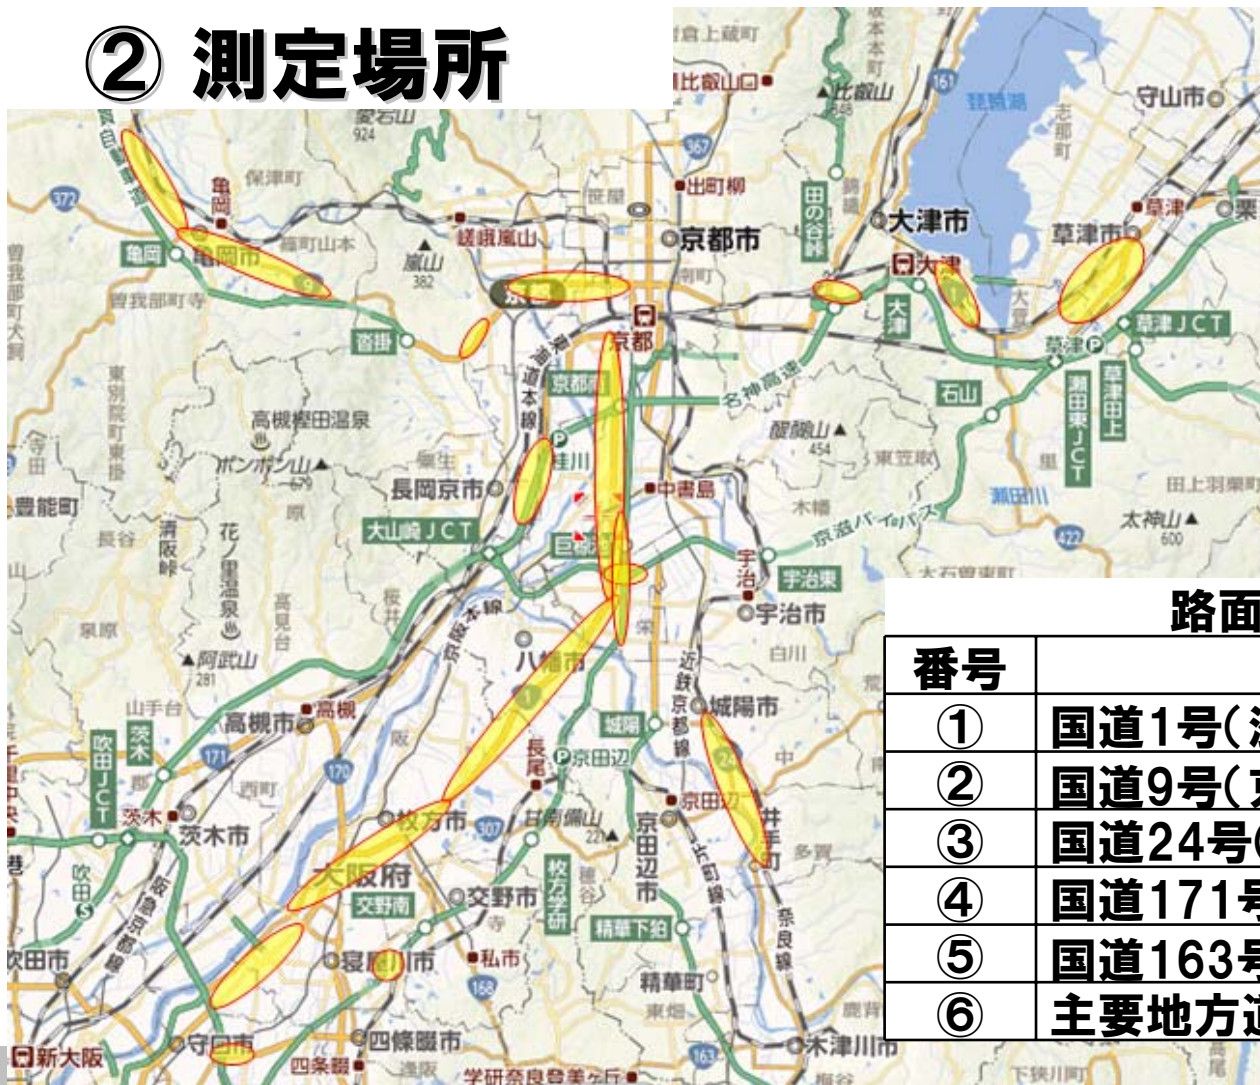
路面騒音測定区間

番号	測定区間
①	国道1号(滋賀、京都、大阪国道管内)
②	国道9号(京都国道管内)
③	国道24号(京都国道管内)
④	国道171号(京都国道管内)
⑤	国道163号(大阪国道管内)
⑥	主要地方道京都守口線(大阪府内)

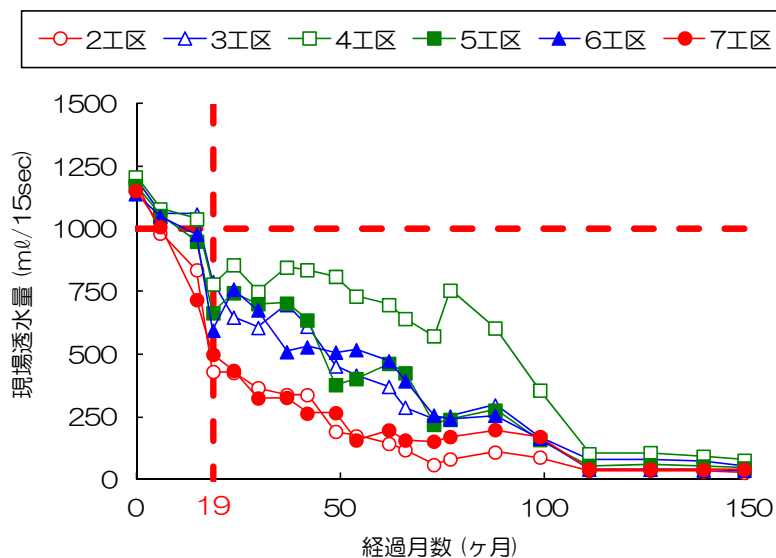
国道24号和歌山BP(透水性舗装)

交通量や周囲の環境条件により異なるが、一般的に供用後2～3年で基準値である1,000ml/15secを下回ると言われている。

排水機能は、交通条件や適用箇所により違いがあるものの、騒音低減機能と同様に供用とともに低下し続ける傾向があり、基準値を1,000ml/15sとした場合、一般的に**供用後2～3年程度**で下回る傾向にある。

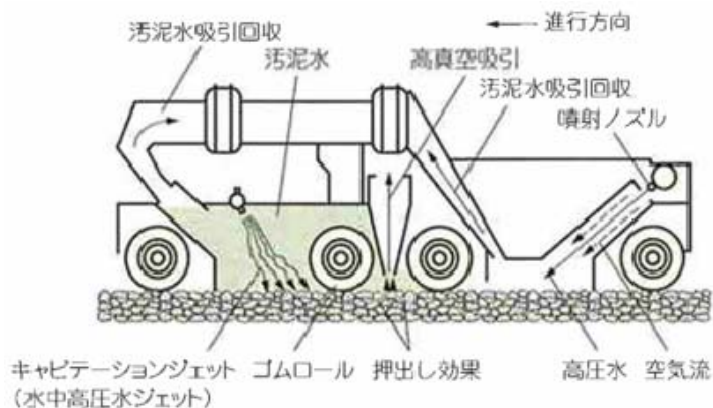
a. 高真空型

目的：回復効果の向上

作業速度 (km/h) : 0.6

規制状況：閉塞した車線規制

回収量 (g/m²・回) : 115

作業単価 (円/m²) : 514

機能回復の場合、装置の開発の目的別で「高真空型」や「高速型」が検討されているものの、**ある程度の年数が経過した排水性舗装に機能回復作業を実施しても、供用後直後のレベルまで回復することは不可能**である。また、単価が高いという問題は解消できない。
