淀川大橋の調査・診断と補強設計

本稿は淀川大橋の上路トラス橋部分全体(6径間)を対象として近接目視を行うとともに各種非破壊検査を実施し、確認したき裂等に対する補強策の検討と実施した補強設計の概要について報告するものである。

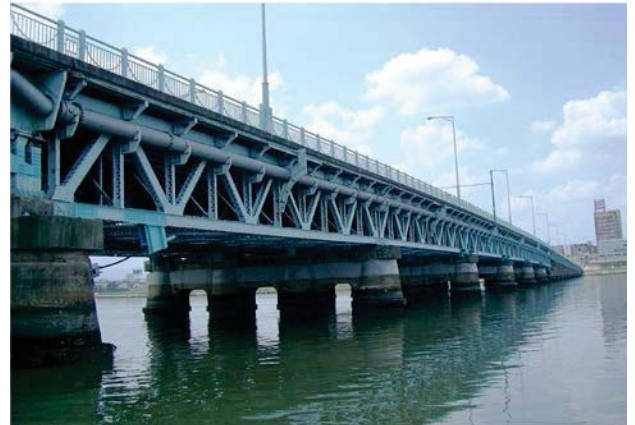
写真1 対象橋梁全景

写真1に対象とする高齢化を迎えた長大トラス橋梁、淀川大橋の外観を、写真2に近接目視および各種非破壊検査を行うために設置した点検用足場を示す。

対象橋梁は、大正15年8月に架設された多径間の長大橋で、国道2号が一級河川淀川を跨ぐ位置に架かる幹線道路橋であり、利用交通量は、23,454台(昼間12時間うち大型車混入率は12.7%)と、阪神間の重交通を担う機能を支え続けている。このため、幾度かの補修・補強工事が実施され今日に至っている。
