# ゲリラ豪雨時における道路斜面 安定性評価に関する研究

京都大学大学院工学研究科都市社会工学専攻 小山 倫史

第10回新都市社会技術セミナー, 2013年9月9日, 大阪合同庁舎1号館 第1別館 2階大会議室

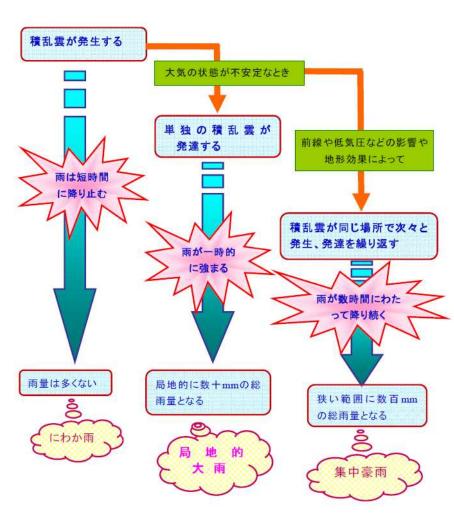
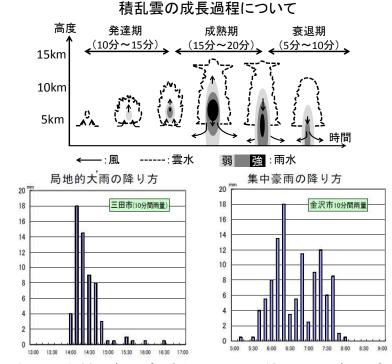
大気の状態が不安定な場合、積乱雲が発達。 <u>局地的大雨</u>は、<u>単独の積乱雲</u>が発達することに よって起きるもので、一時的に雨が強まり、<u>局地的</u> <u>に数十mm程度の総雨量</u>である。

集中豪雨は、前線や低気圧などの影響や雨を降らせやすい地形の効果によって、積乱雲が同じ場所で次々と発生・発達を繰り返すことにより起きるもので、激しい雨が数時間にわたって降り続き、狭い地域に数百mmの総雨量である。(いずれも明確な数字の定義は無い。)

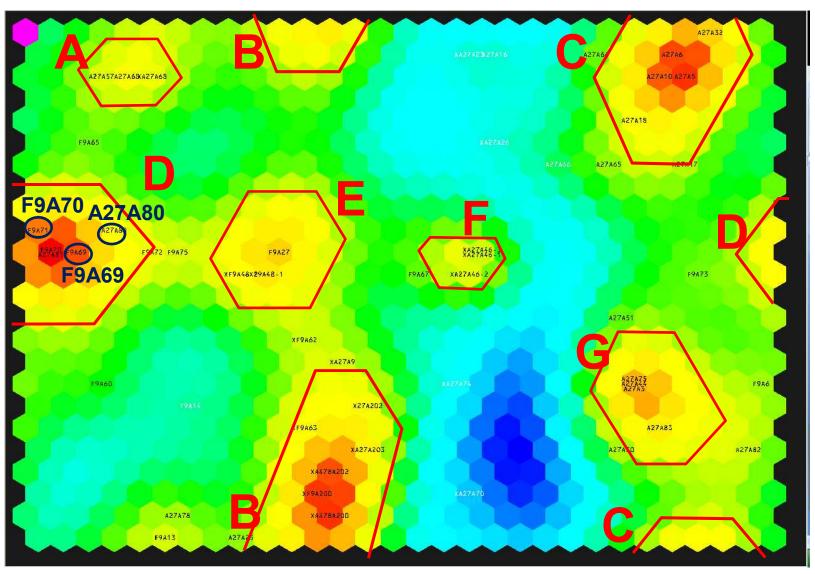
## 解析結果 (全体マップ)

クラスタD:過去の被災箇所3箇所が分類

クラスタDに分類された斜面は 崩壊箇所と類似した斜面を抽出できる

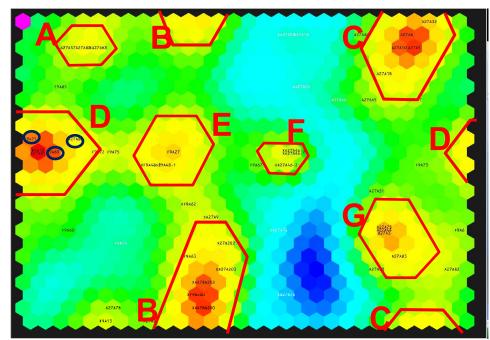
### クラスターの感度分析

#### クラスタD

•X2:崩壊跡地

•X<sub>10</sub>:崩壊性の土質

•X<sub>11</sub>:崩壊性の岩質

•X<sub>12</sub>:表土及び浮石・転石の状況

•X<sub>15</sub>: 当該斜面の変状

•X<sub>17</sub>:高さ •X<sub>18</sub>:勾配

•X<sub>18</sub>:不透水基盤上の土砂

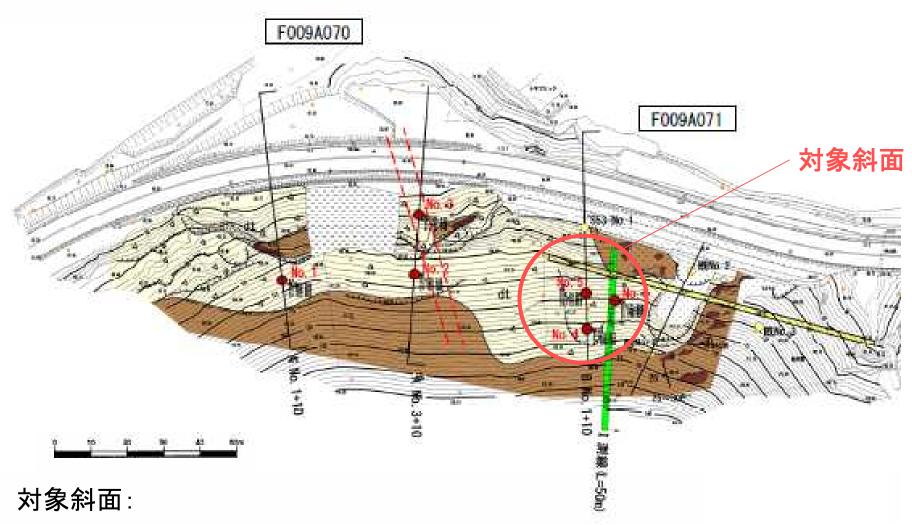
# 現場斜面計測・モニタリング(1)

京都府福知山市天田郡夜久野町日置, 国道9号線(雨量通行規制区間)に沿った斜面(F009A071)

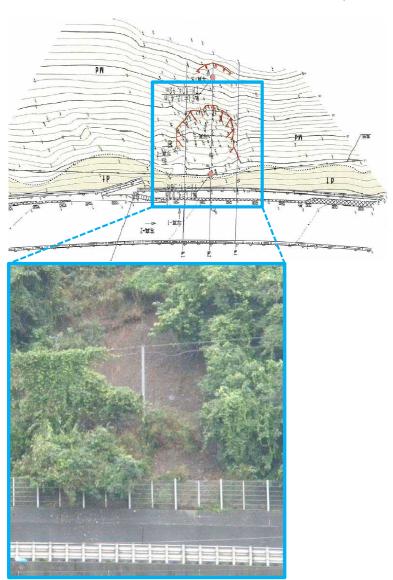
被災状況

京都府福知山市夜久野町額田(国道9号線) 平成21年8月10日の豪雨により表層崩壊 被災規模:幅約11m×被災延長約12m

表層崩壊はシルト質砂礫層と強風化泥岩層 の境界をすべり面として発生

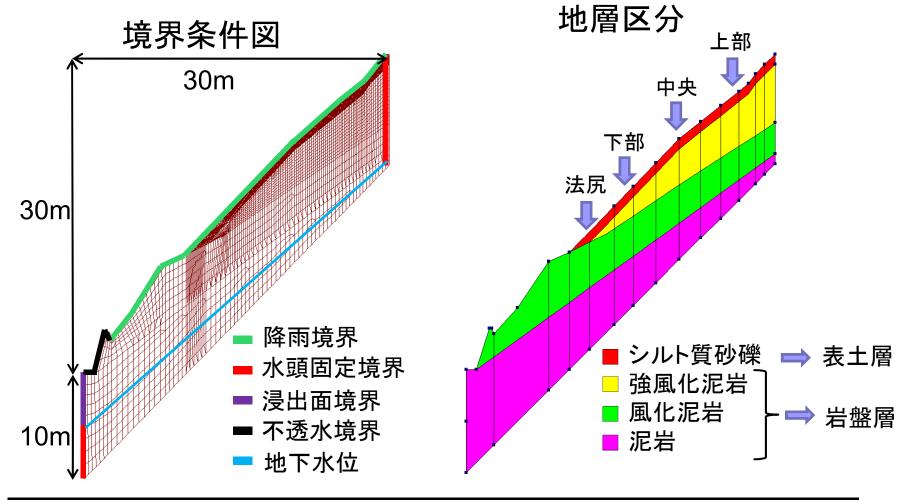
# 解析モデル

地層区分	シルト質砂礫	強風化泥岩	風化泥岩	泥岩
透水係数 (cm/sec)	$1.0 \times 10^{-3}$ , $1.0 \times 10^{-4}$	1.0 × 10 <sup>-4</sup>	1.0 × 10 <sup>-5</sup>	1.0 × 10 <sup>-6</sup>

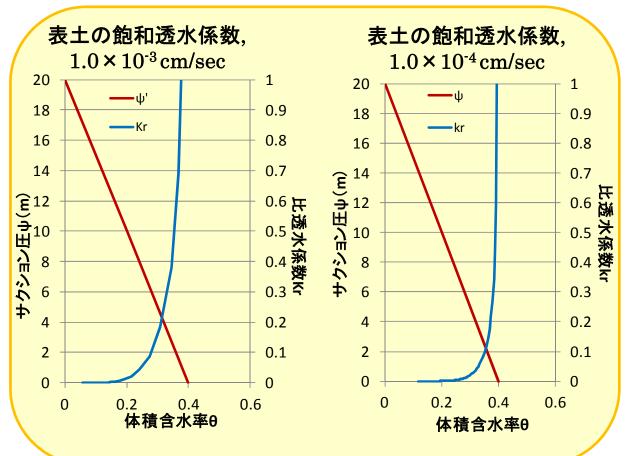
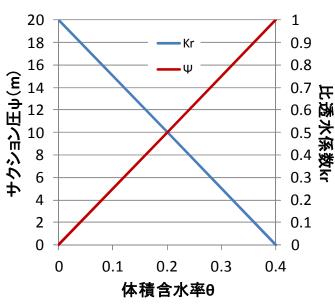
## 表土・岩盤層の不飽和浸透特性

表土

岩盤層

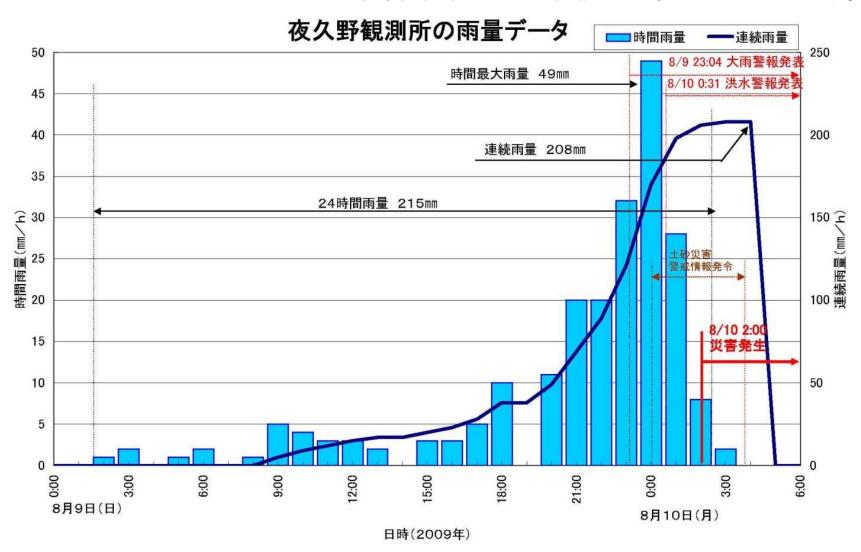
## 雨量観測データ

平成21年8月9日~10日の京都府福知山市夜久野町の降雨記録

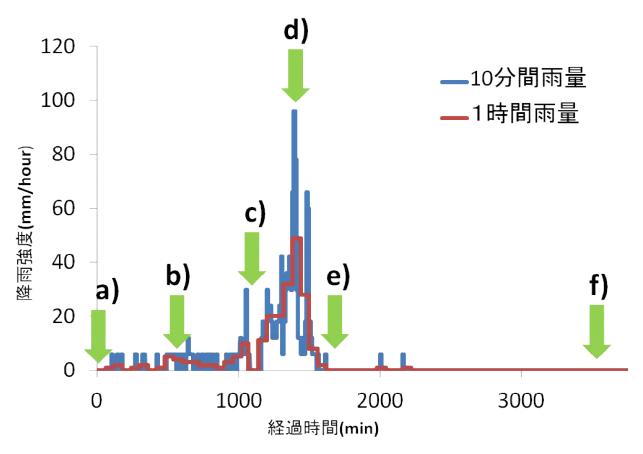
## 降雨境界条件~2種類の降雨強度

降雨強度の取り扱いの違い⇒雨水浸透挙動の違い ⇒斜面内の飽和度分布の違い

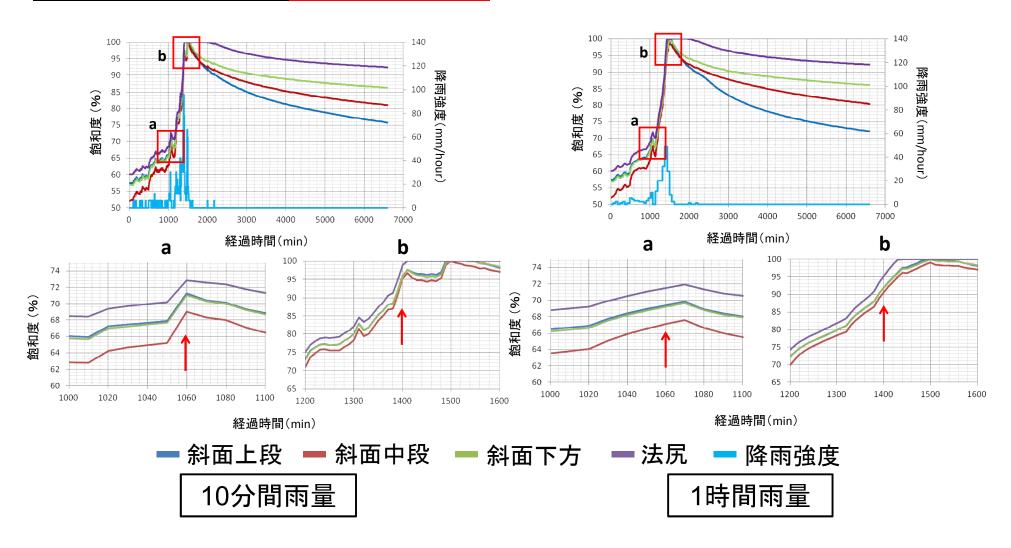
### 深さ10cmにおける飽和度の経時変化

<u>表土の飽和透水係数=1.0×10<sup>-3</sup> cm/sec</u>

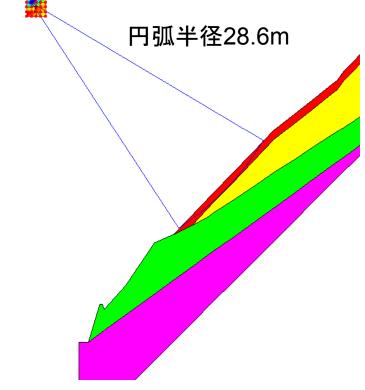
γ (kN/m³)	<i>c</i> (kN/m²)	φ(°)
表土	18	7.2	30
強風化泥岩	23	750	36
風化泥岩	24	1000	37
泥岩	25	1500	38

シルト質砂礫と強風化泥岩の境界付近に すべり面を想定

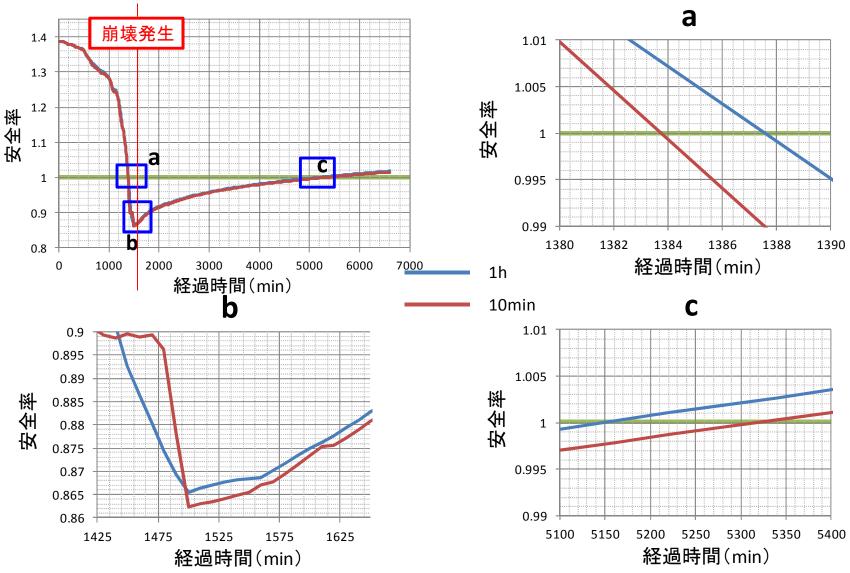
# 斜面の安全率の経時変化(1)

<u>表土の飽和透水係数=1.0×10<sup>-3</sup> cm/sec</u>

- 解析結果より、降雨に伴う雨水浸透により、表土の飽和度が上昇し、表土の単位体積重量の増加および間隙水圧の増加によるすべり面付近(シルト質砂礫層と強風化泥岩層の境界)の有効応力の減少が起こり、表層崩壊は発生したと考えられる
- 雨水浸透挙動および斜面の安定性(安全率)は表土の飽和透水係数のオーダーおよび不飽和特性に大きく支配され、表土の飽和透水係数が小さい場合、雨水の浸透は表土の浅部に留まり、想定したすべり面付近の飽和度があまり上昇せず、その結果安全率は1を下回らない結果となった。一方、表土の飽和透水係数が大きい場合は、斜面の深度方向への雨水浸透および浸透した雨水の斜面勾配方向への流下が発生し、想定したすべり面付近の飽和度が上昇する。特に、法尻付近の飽和度は降雨の初期から上昇し、常に高い飽和度を示す。その結果、斜面の安全率は1.0を下回り表層崩壊が発生する。
- 今後, ゲリラ豪雨時のより精度の高い斜面安定性評価, 危険度予測および早期警戒情報の発令・解除のためには, 現状把握のためのリアルタイム計測・モニタリングおよび高精度な降雨情報(例えば, Xバンドレーダーの情報など)が必要不可欠であり, これらを反映させた数値解析手法の確立が必要である.

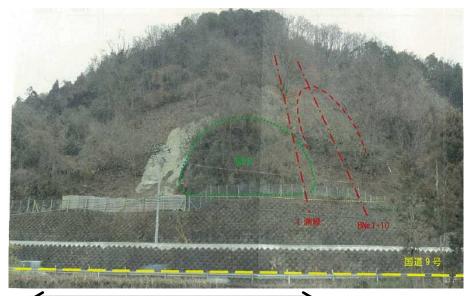
## 対象斜面(雨量通行規制区間内)

福知山市夜久野町日置 国道9号線沿い

長さ40m, 幅20mの浅い崩壊地形で 上部には滑落崖が認められる 傾斜は40度前後

表土 礫混じり土砂 厚さ0~1.5m 程度

表層より深部の岩盤層は舞鶴層 群の頁岩およびチャートで岩盤状 況はDL級岩盤が8~10mで分布し ている.

地下水位は深度8~9m付近に位置している.

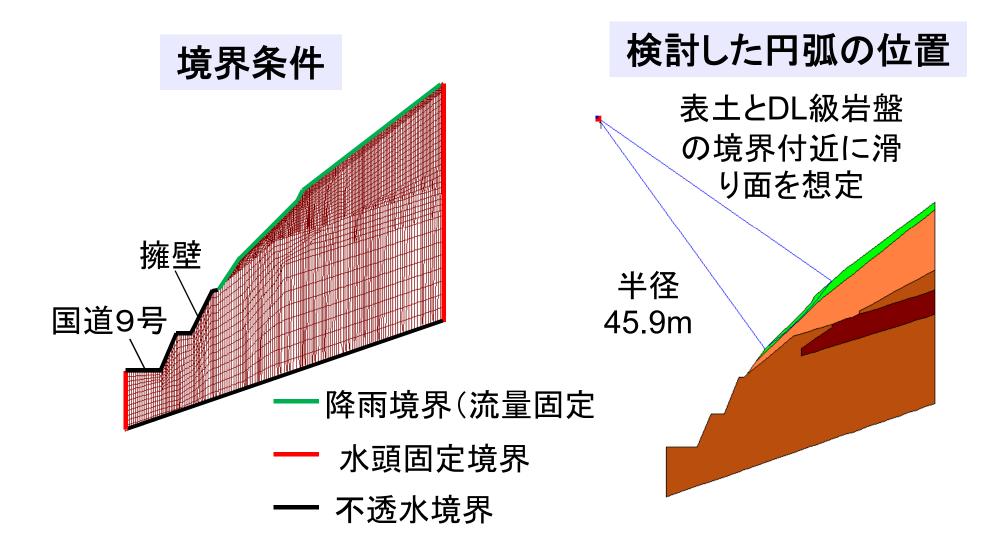
## 解析モデルおよび境界条件

γ (kN/m³)	c (kN/m²)	φ (°)	<i>k</i> (cm/sec)
表土	18	2	33.72	9.62 × 10 <sup>-3</sup>
DL級岩盤	20	100	30	$1.0 \times 10^{-5}$
CM級岩盤	25	1000	40	5.0 × 10 <sup>-6</sup>
CL級岩盤	22	500	40	$1.0 \times 10^{-6}$

- ✓ 表土層については地質調査・原位置透水試験の結果から設定.
- ✓ 岩盤層については換算N値および文献から推定.

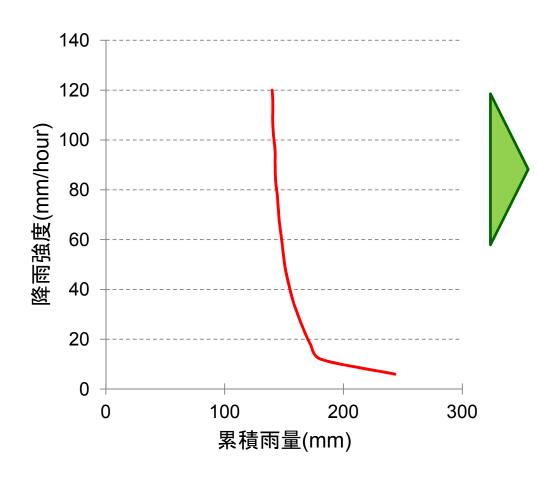
## 通行規制基準線の設定

降雨強度一定のもとで浸透流解析および円弧すべり解析を行い、 安全率が1を下回った時点での累積雨量を考察した. 降雨強度は 6~120mm/hourの20通りを検討.

- ・降雨強度が大きいほど累積降雨量は小さくなる.
- 降雨強度が大きいほど、雨水 → の供給量が多く、浸透が速い
  - ・降雨強度が非常に大きいと累積雨量はほぼ一定となる.
- 対面の浸透能よりも降雨強度が大きい

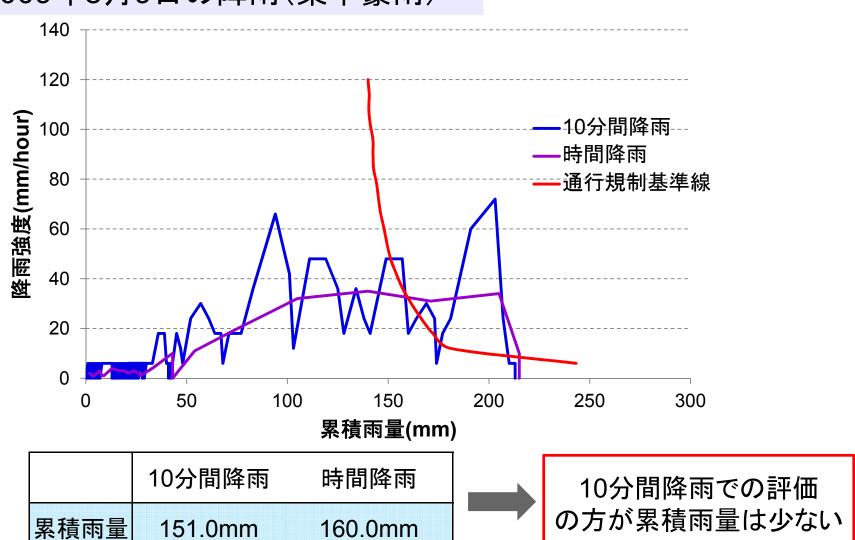
## 斜面の危険度評価(1)

#### 2009年8月9日の降雨(集中豪雨)

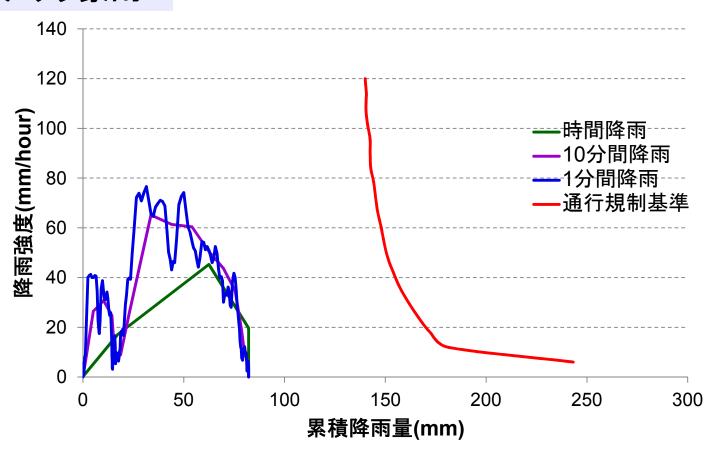
# 斜面の危険度評価(2)

#### ゲリラ豪雨

- ✓ 降雨強度が大きくても、累積雨量が少なければ危険度は低い
- ✓ しかし、先行降雨の影響が残っている場合、降雨強度のインパクトが 大きなゲリラ豪雨が斜面の安定度を著しく損ねる可能性がある。
