産学官連携プロジェクト：新都市社会技術融合創造研究会
 走行型計測技術による道路トンネル健全性評価の実用化研究

走行型計測技術による道路トンネル健全性評価の 実用化検討に関する研究

走行型計測技術による道路トンネル健全性評価の実用化研究プロジェクト リーダー 大西有三

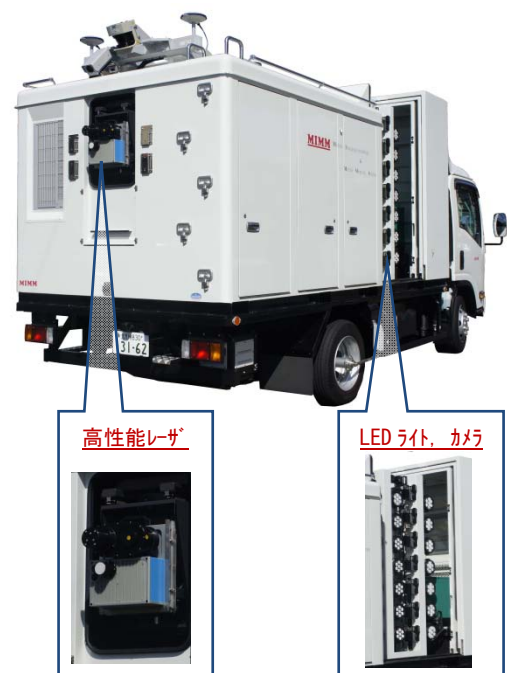
図-1 MIMM2号機写真

上記のシステム（MIS+MMS）を同一車両に搭載したMIMMを図-1に示す。

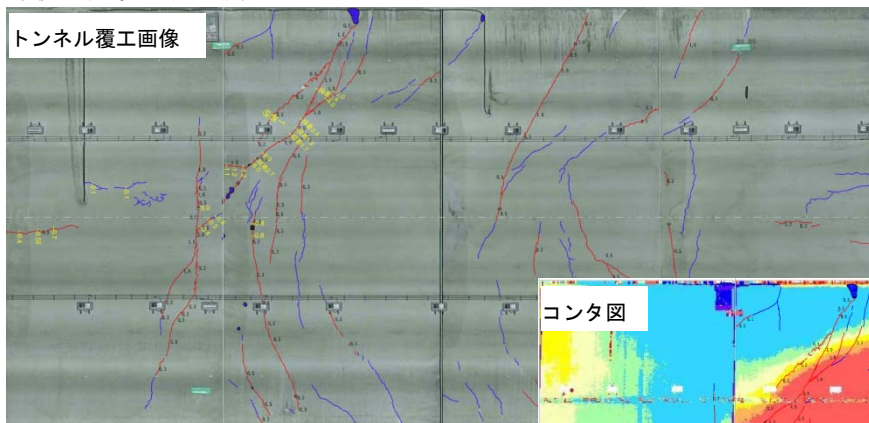
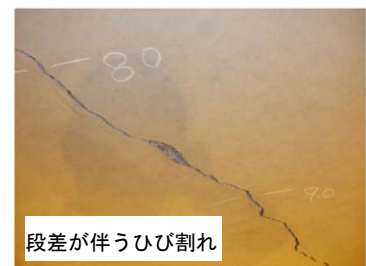
図-4 覆工内面への変形箇所

図-4のように大きなひび割れが確認されたため、走行型画像計測と現地との整合性確認を行った。その結果、①トンネルの斜め方向に変形が見られ、段差が伴うひび割れとの関連性が高いことから、図中に示す変形モードが明らかとなった。②段差については、コンタ図をさらに細分解析することでその状況を把握できることから、評価方法の一つとして考慮できる。③別途実施している現地点検結果と比較してひび割れ幅0.2mmの計測が可能である。

偏圧を受けたトンネルの覆工モード

MIMMを活用すればトンネル全体の変状の前・後（時間差を付けた計測）を把握できることから、今後の変状進行予測にも活用が可能といえる。
