# 新都市社会技術融合創造研究会

## H23-25 「排水性舗装の耐久性向上に関する研究」

# 道路巡回効率化システムに関する研究

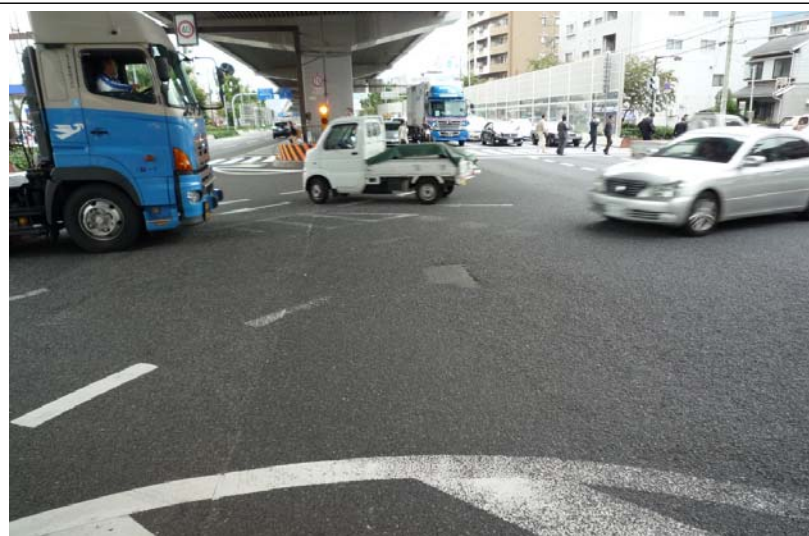
1. 既設舗装の損傷例調査の結果、  
交差点部では、ねじり作用を多く受けるため、  
骨材飛散等の路面損傷が生じやすく、  
耐久性能の高い舗装の採用が必要。

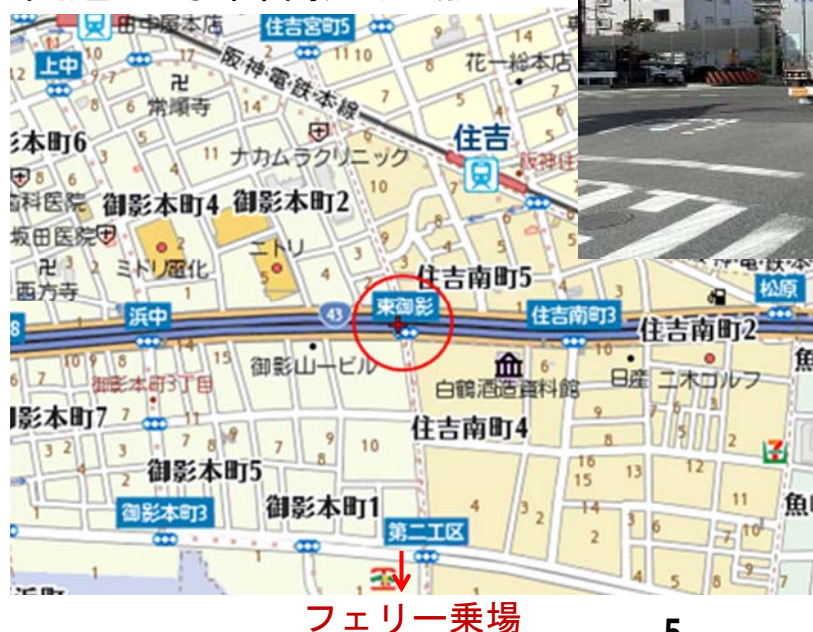
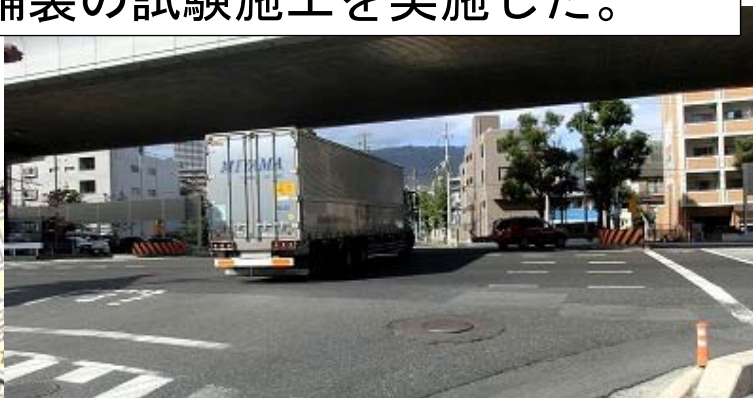
試験施工場所：  
国道43号東御影交差点

5. 室内試験で良好な評価を得た工法・材料を採用し、  
また現状可能な交通規制により分割数を最小にして  
交差点部での排水性舗装の試験施工を実施した。

大型車交通量：  
交差点通過 16,000台/日  
うち、43号直進（東西）  
11,000台/日・2方向  
南側市道への左折および  
南側市道からの右折  
4,000台/日
