## 橋面より実施する簡易な橋梁点検システムに関する研究

プロジェクトリーダー 磯雅人(福井大学大学院 工学研究科 准教授)

### 橋梁点検カメラシステム 「見る(みる)診る(みる)」

# 橋梁点検カメラシステム「見る（みる）診る（みる）」の概要

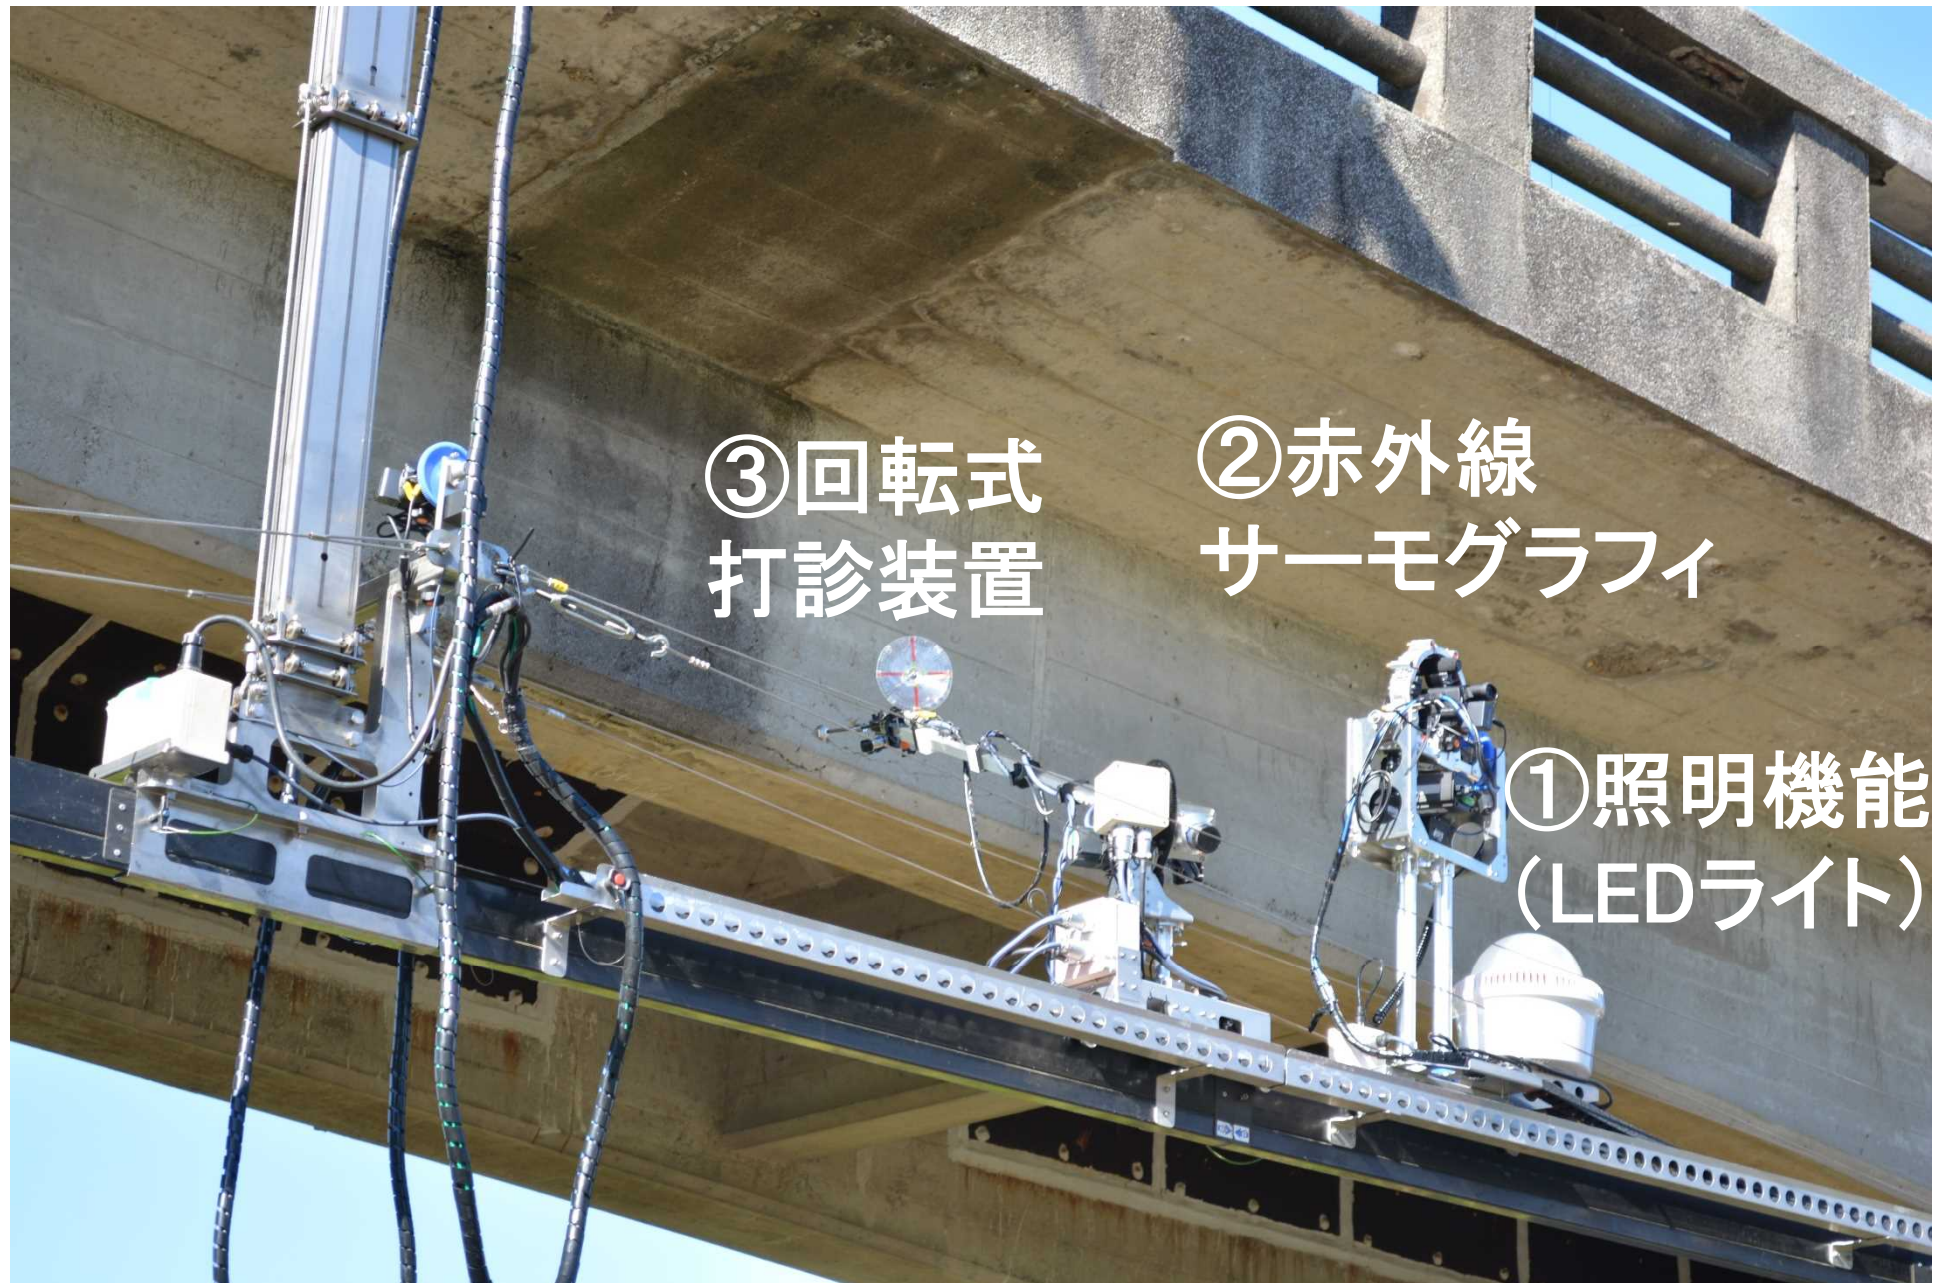
## 橋梁点検カメラシステム「見る(みる)診る(みる)」に新たな機能を追加！！

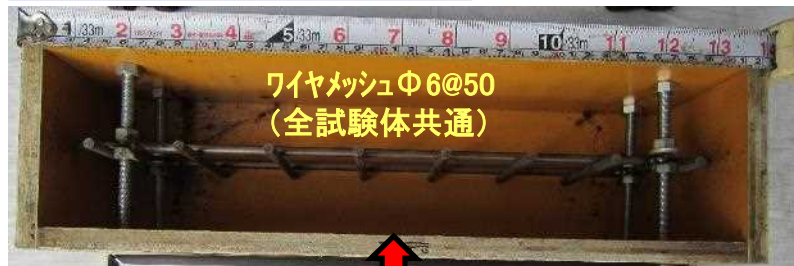
### ■ 欠陥なし試験体 ■

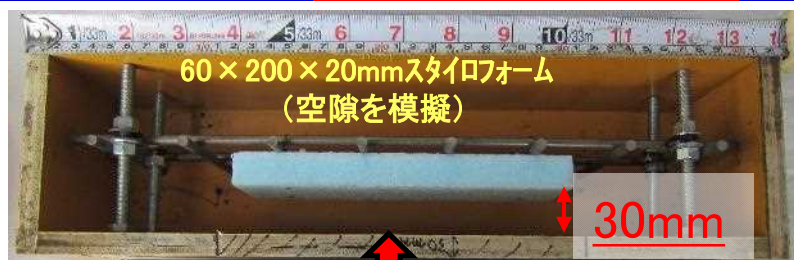
### ■ 空隙試験体 (空隙位置: 30mm) ■

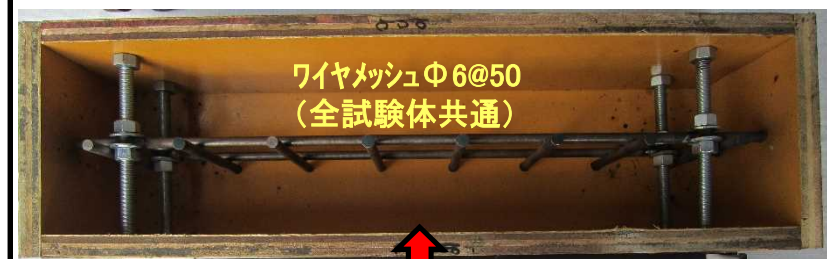
### ■ 欠陥なし試験体 ■

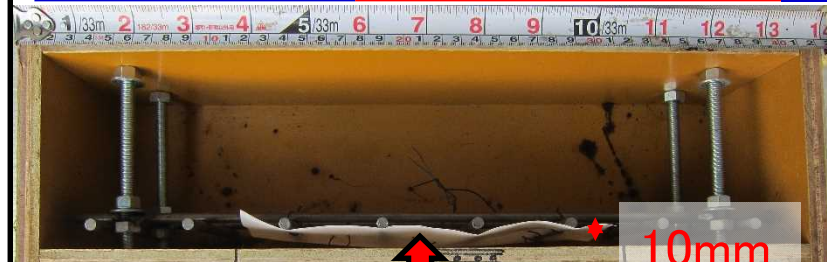
### ■ 剥離試験体 (剥離位置: 10mm) ■

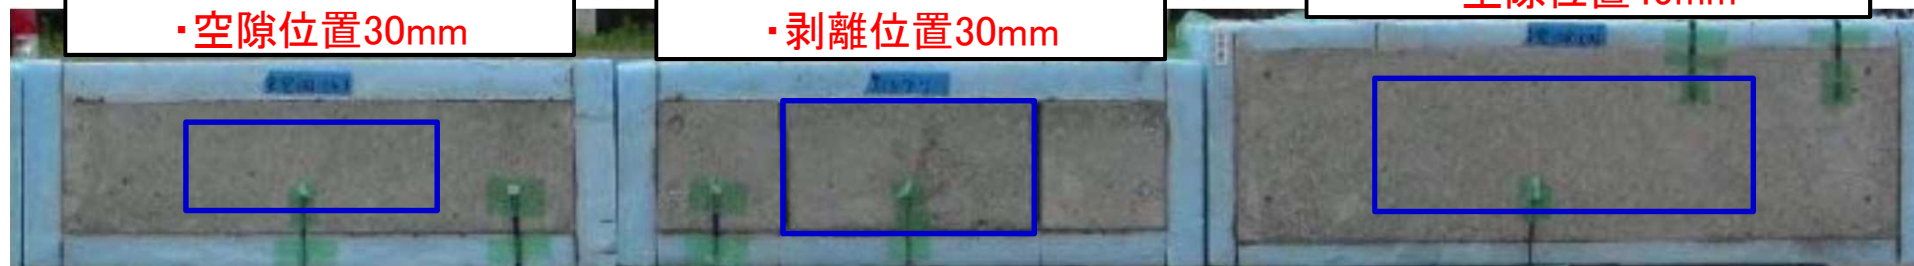
No.2 空隙試験体  
・空隙位置30mm

No.3 剥離試験体  
・剥離位置30mm

No.4 空隙試験体  
・No.2を1.5倍した空隙試験体  
・空隙位置45mm

$\Delta T = \text{損傷部位} (^{\circ}\text{C}) - \text{健全部} (^{\circ}\text{C})$

①9:30

$\Delta T = +0.9 (^{\circ}\text{C})$

$\Delta T = +1.2 (^{\circ}\text{C})$

②11:00

$\Delta T = +1.1 (^{\circ}\text{C})$

$\Delta T = +1.5 (^{\circ}\text{C})$

$\Delta T = +2.1 (^{\circ}\text{C})$

③14:00

$\Delta T = 0.0 (^{\circ}\text{C})$

$\Delta T = +0.6 (^{\circ}\text{C})$

★11時台の健全部と損傷部位との温度差が大→ 最適な撮影時間帯は午前中  
ただし、熱源である外気温度をモニターし、温度変化があることを確認する必要。  
今回の実験での外気温度の変化は6°C/h

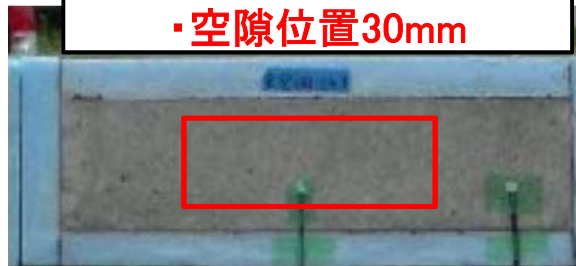
No.2 空隙試験体  
・空隙位置30mm

①14:30 熱負荷直前の  
温度飽和の状態

②14:37 散水冷却後  
気化熱により温度低下

③14:47 温度上昇時

④14:58 温度差MAX時0.5℃

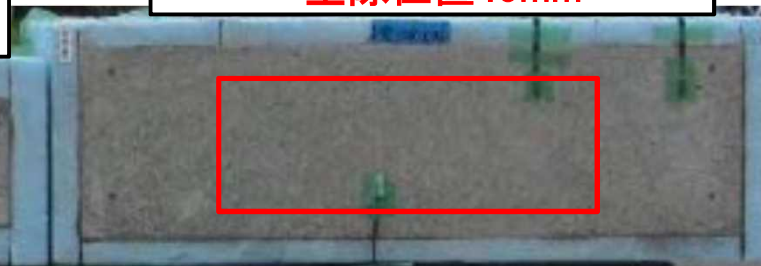
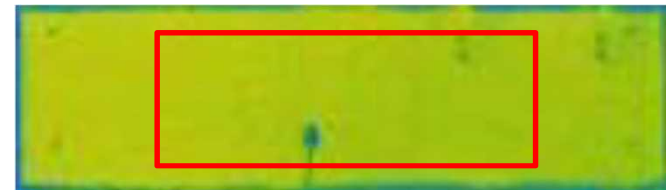
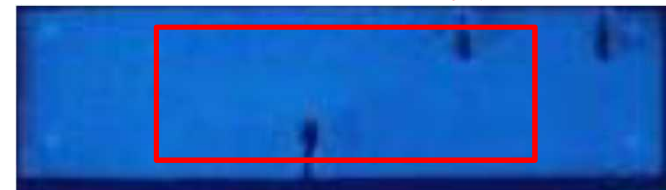
No.4 空隙試験体  
・No.2の1.5倍の空隙試験体  
・空隙位置45mm

①15:00 熱負荷直前の温度飽和の状態

②15:04 散水冷却後  
気化熱により温度低下

④15:23 温度差MAX時1.0℃

★簡易な散水冷却による方法で、  
変状部の検出が可能である

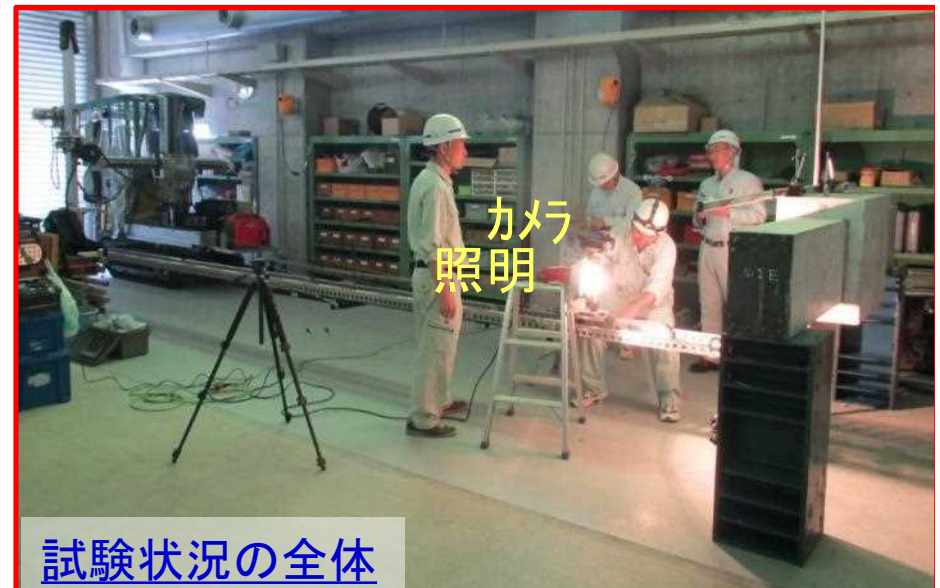
#### ■室内実験の状況■

③-2. 実験概要 撮影条件は以下の5要因

- ①カメラの性能 (撮影素子 (画像センサー), 画素数)
- ②カメラの固定の有無 (三脚固定, 水平アーム上)
- ③撮影距離 (1 m, 2 m, 3 m)      ④撮影角度 (正対, 斜め15度)
- ⑤照明 (無し, 投光器, LED裸, LED赤色, LED青色, LED黄色, LED緑色)

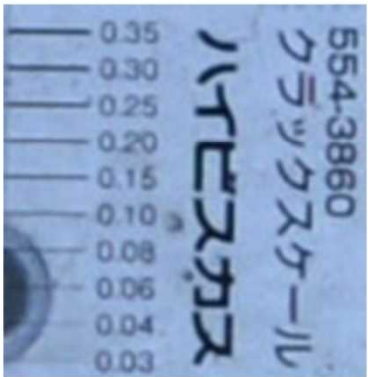
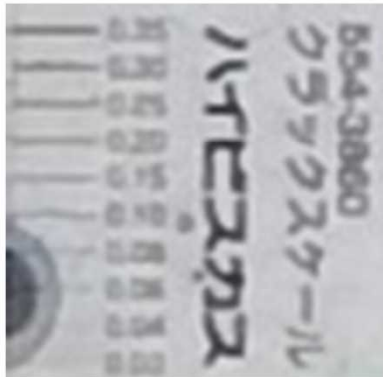
★撮影距離1m, 照度が約1000LUX, HDカメラ以上の性能があれば, 0.1mm以上のひび割れ幅の判読は可能

| 撮影条件 | 一眼レフ<br>デジタルカメラ<br>(373mm <sup>2</sup> , 2400万画素) | ハイビジョン<br>ビデオカメラ<br>(116mm <sup>2</sup> , 2000万画素) | コンパクト<br>デジタルカメラ<br>(26mm <sup>2</sup> , 1605万画素) |
| 撮影距離<br>1.0m<br><br>照度<br>約 1,400 lux | <br>◎ | <br>◎ | <br>▲ |
| 撮影距離<br>2.0m<br><br>照度<br>約 500 lux | <br>× | <br>× | <br>× |

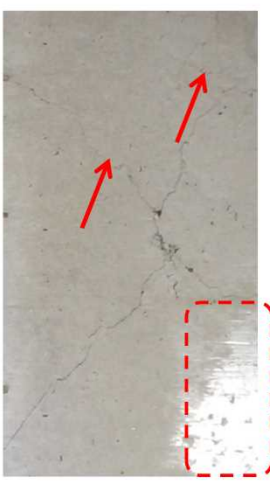
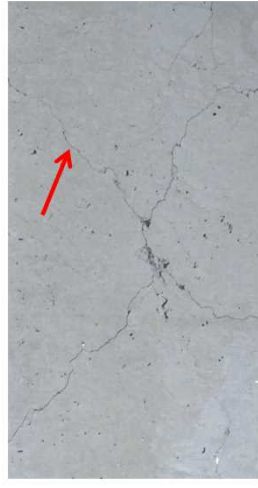
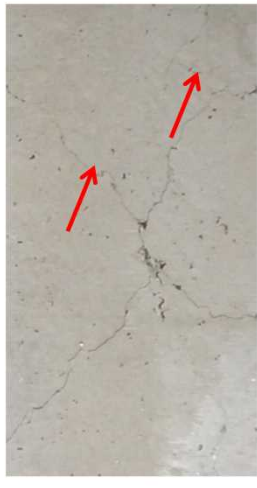
- (1) 一眼レフやHDカメラの画像センサー(面積:116～373mm<sup>2</sup>)および記録画素数(2,000～2,400万画素)程度の性能であれば、撮影距離を1m程度まで近接させる必要がある。
- (2) 照度は、水平アーム上の揺れに配慮し、1,000(lux)程度の明るさが望ましい。
- (3) 斜めからの撮影は、照明の光の写り込みが回避でき、ひび割れが若干、濃く写る。

| 撮影条件 | 撮影カメラ種類 | | 撮影条件 | 撮影カメラ種類 | |
|---|---|---|---|---|---|
| 正対撮影<br>撮影距離<br>1.0m<br><br>照度<br>約 1,400 lux | | | 斜め撮影<br>15°<br>撮影距離<br>1.0m<br><br>照度<br>約 1,600 lux | | |
| カメラ、照明位置：共に正対 | | | カメラ位置：+15°、照明位置：-15° | | |

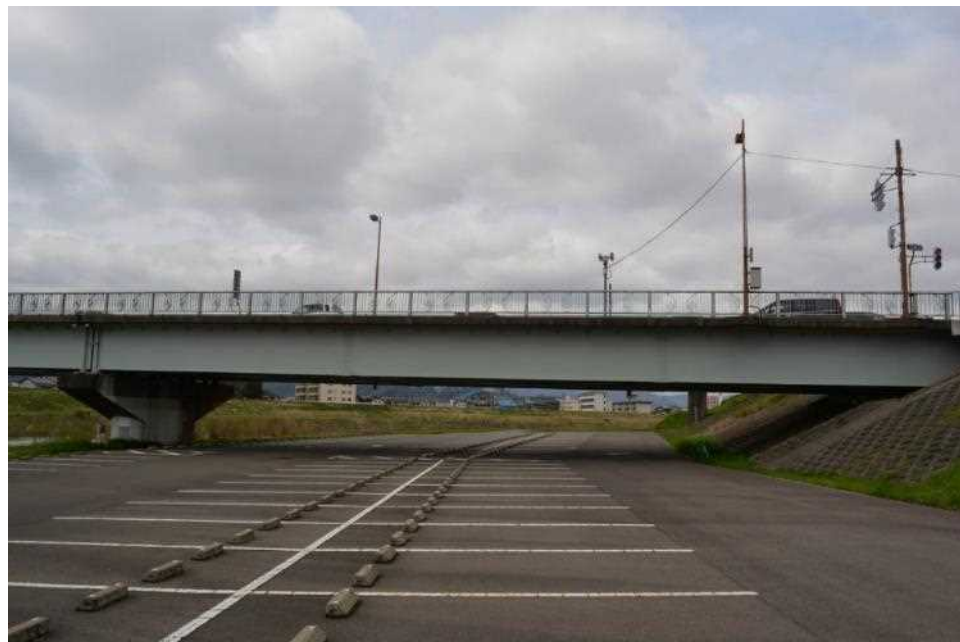
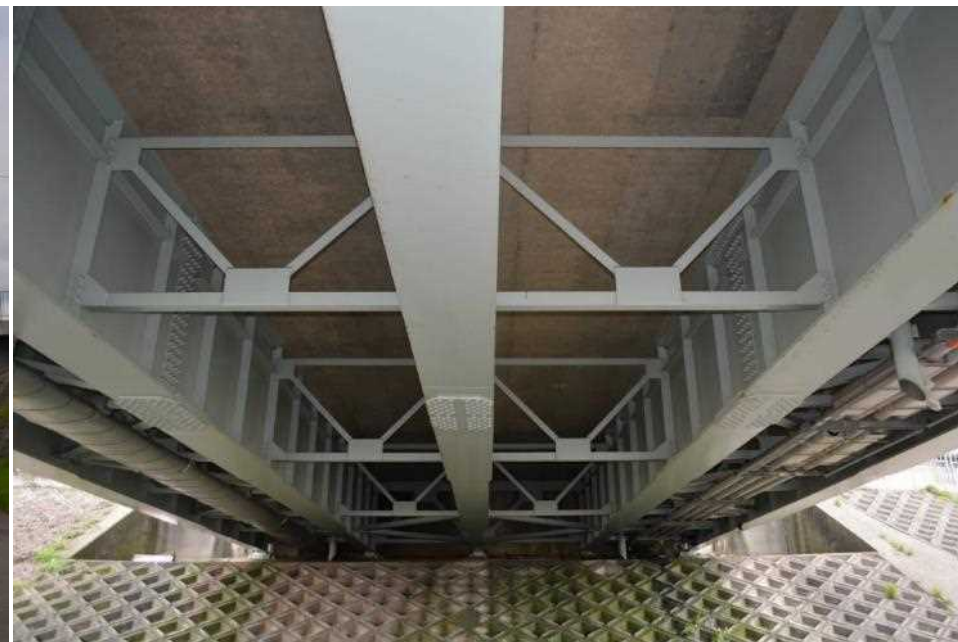
現場状況写真

| (1) 日 | 時 | 平成27年9月24日 |
| (2) 場 | 所 | 板垣橋(福井県福井市板垣町) |
| (3) 上部工形式 | | 単純合成鋼鈑桁橋 4連 |

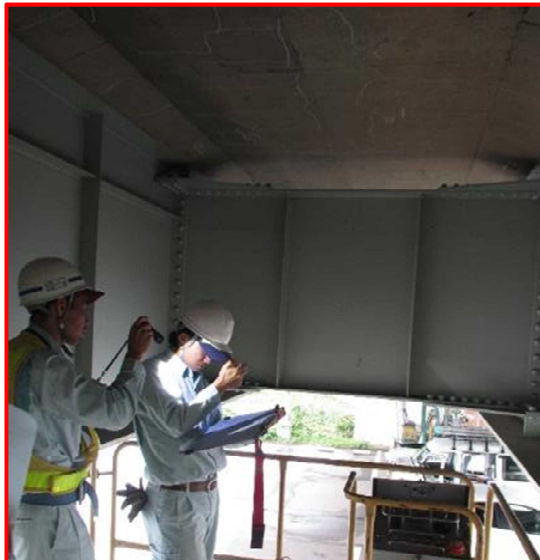
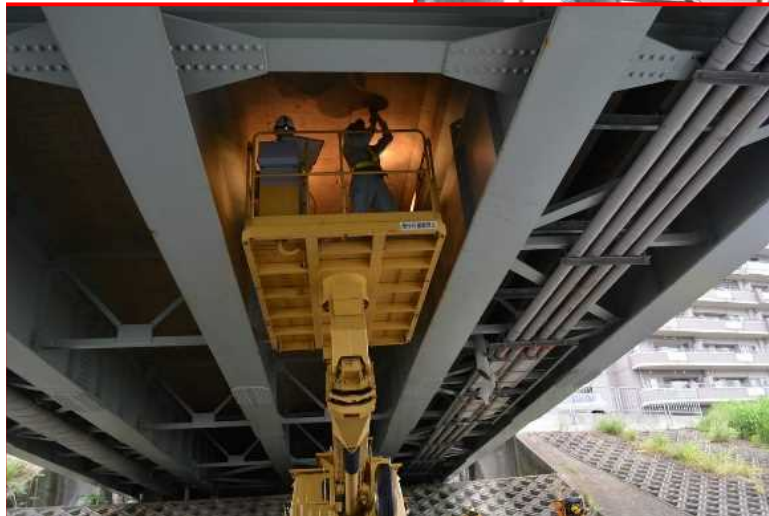
**A. 従来法:** 点検作業員が従来行っている点検車両に乗り込み、床版を近接目視点検、チョーキング、スケッチをして損傷図をおこす方法。

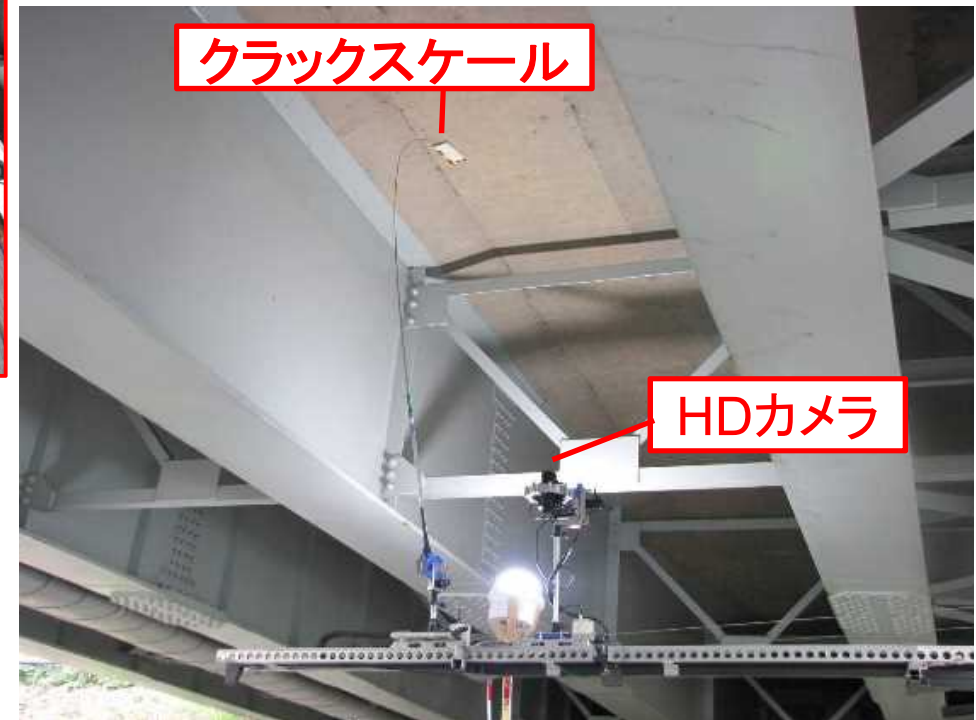
**B. HDカメラ近接撮影法:** HDカメラを橋面上より遠隔操作にて近接撮影を行い静止画像を取得し、画像解析によりひび割れを抽出する方法。

| ケース | 撮影離隔距離 | LED照明の有無(照度lux) |

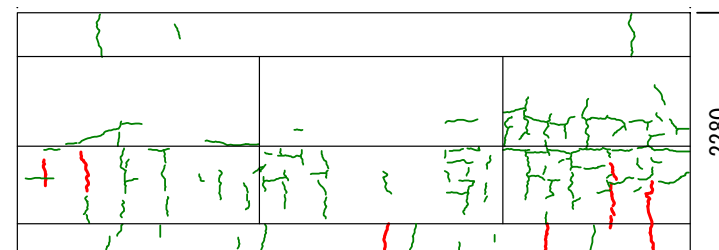
- ・撮影距離 : 2.3m
- ・照明 : 有り
- ・調査面照度 : 700lux

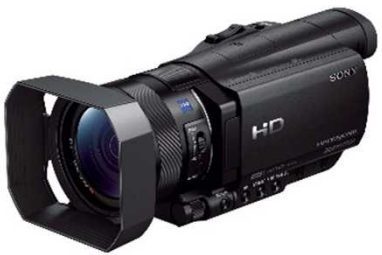
| 撮影機材 | ハイビジョンビデオカメラ | |
|---|---|---|
| 機 種 | SONY CX900 | |
| 撮影素子方式<br>(画像センサー) | 1.0 型 13.2×8.8mm<br>(116mm <sup>2</sup> ) 31% | |
| 総画素数 | 2,090 万画素(16:9) | |
| 有効画素数 | 1,060 万画素 (4:3) | |
| 記録画素数 | 2,000 万画素 | |

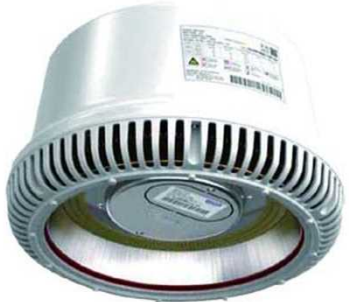
| 照明機材 | LED 照明 | |
| 水銀灯換算 | 700W 相当 | |
| 電圧 | AC90～270V | |
| 消費電力 | 150W | |
| 全光束 | 13130lm | |
