鋼橋の疲労亀裂調査の効率化 に関する研究プロジェクト (研究概要)

平成28年11月22日

関西大学 坂野 昌弘

鋼橋の疲労亀裂調査の効率化に関する研究

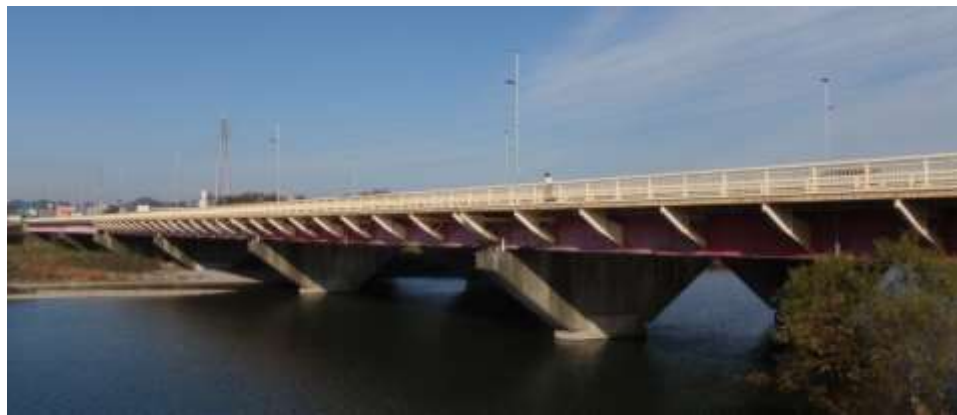
4. 調査範囲

調査対象の損傷パターン

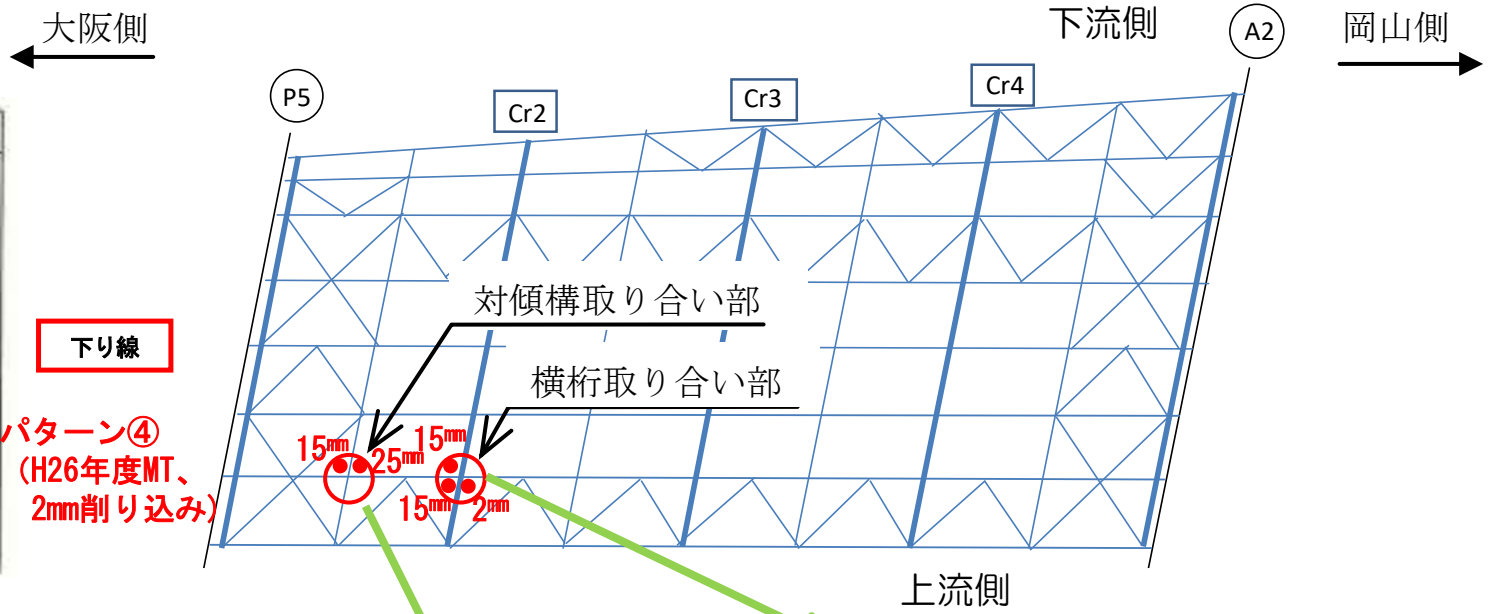
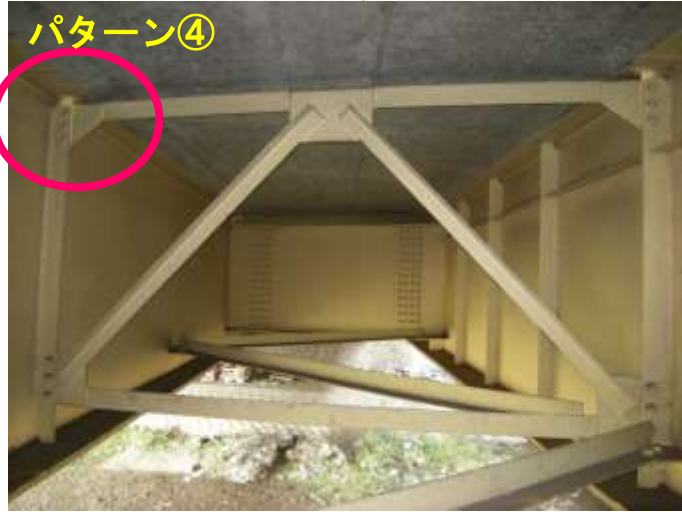
5. 応力測定位置

その前後で72時間連続の応力計測を行って、

※パターン⑩：計測箇所では、き裂なし (H25年度MT)

横桁貫通部については、ビード切削により溶接部の応力集中が消滅して、疲労寿命が数十倍以上向上し、

ウェブギャップ部と垂直補剛材上端部についても、応力集中が最大で6割程度低減でき、疲労寿命が数十倍向上する効果が検証できた。
