橋面より実施する簡易な橋梁点検システムに関する研究

プロジェクトリーダー 磯雅人(福井大学大学院 工学研究科 准教授)

橋梁点検カメラシステム 「見る(みる)診る(みる)」

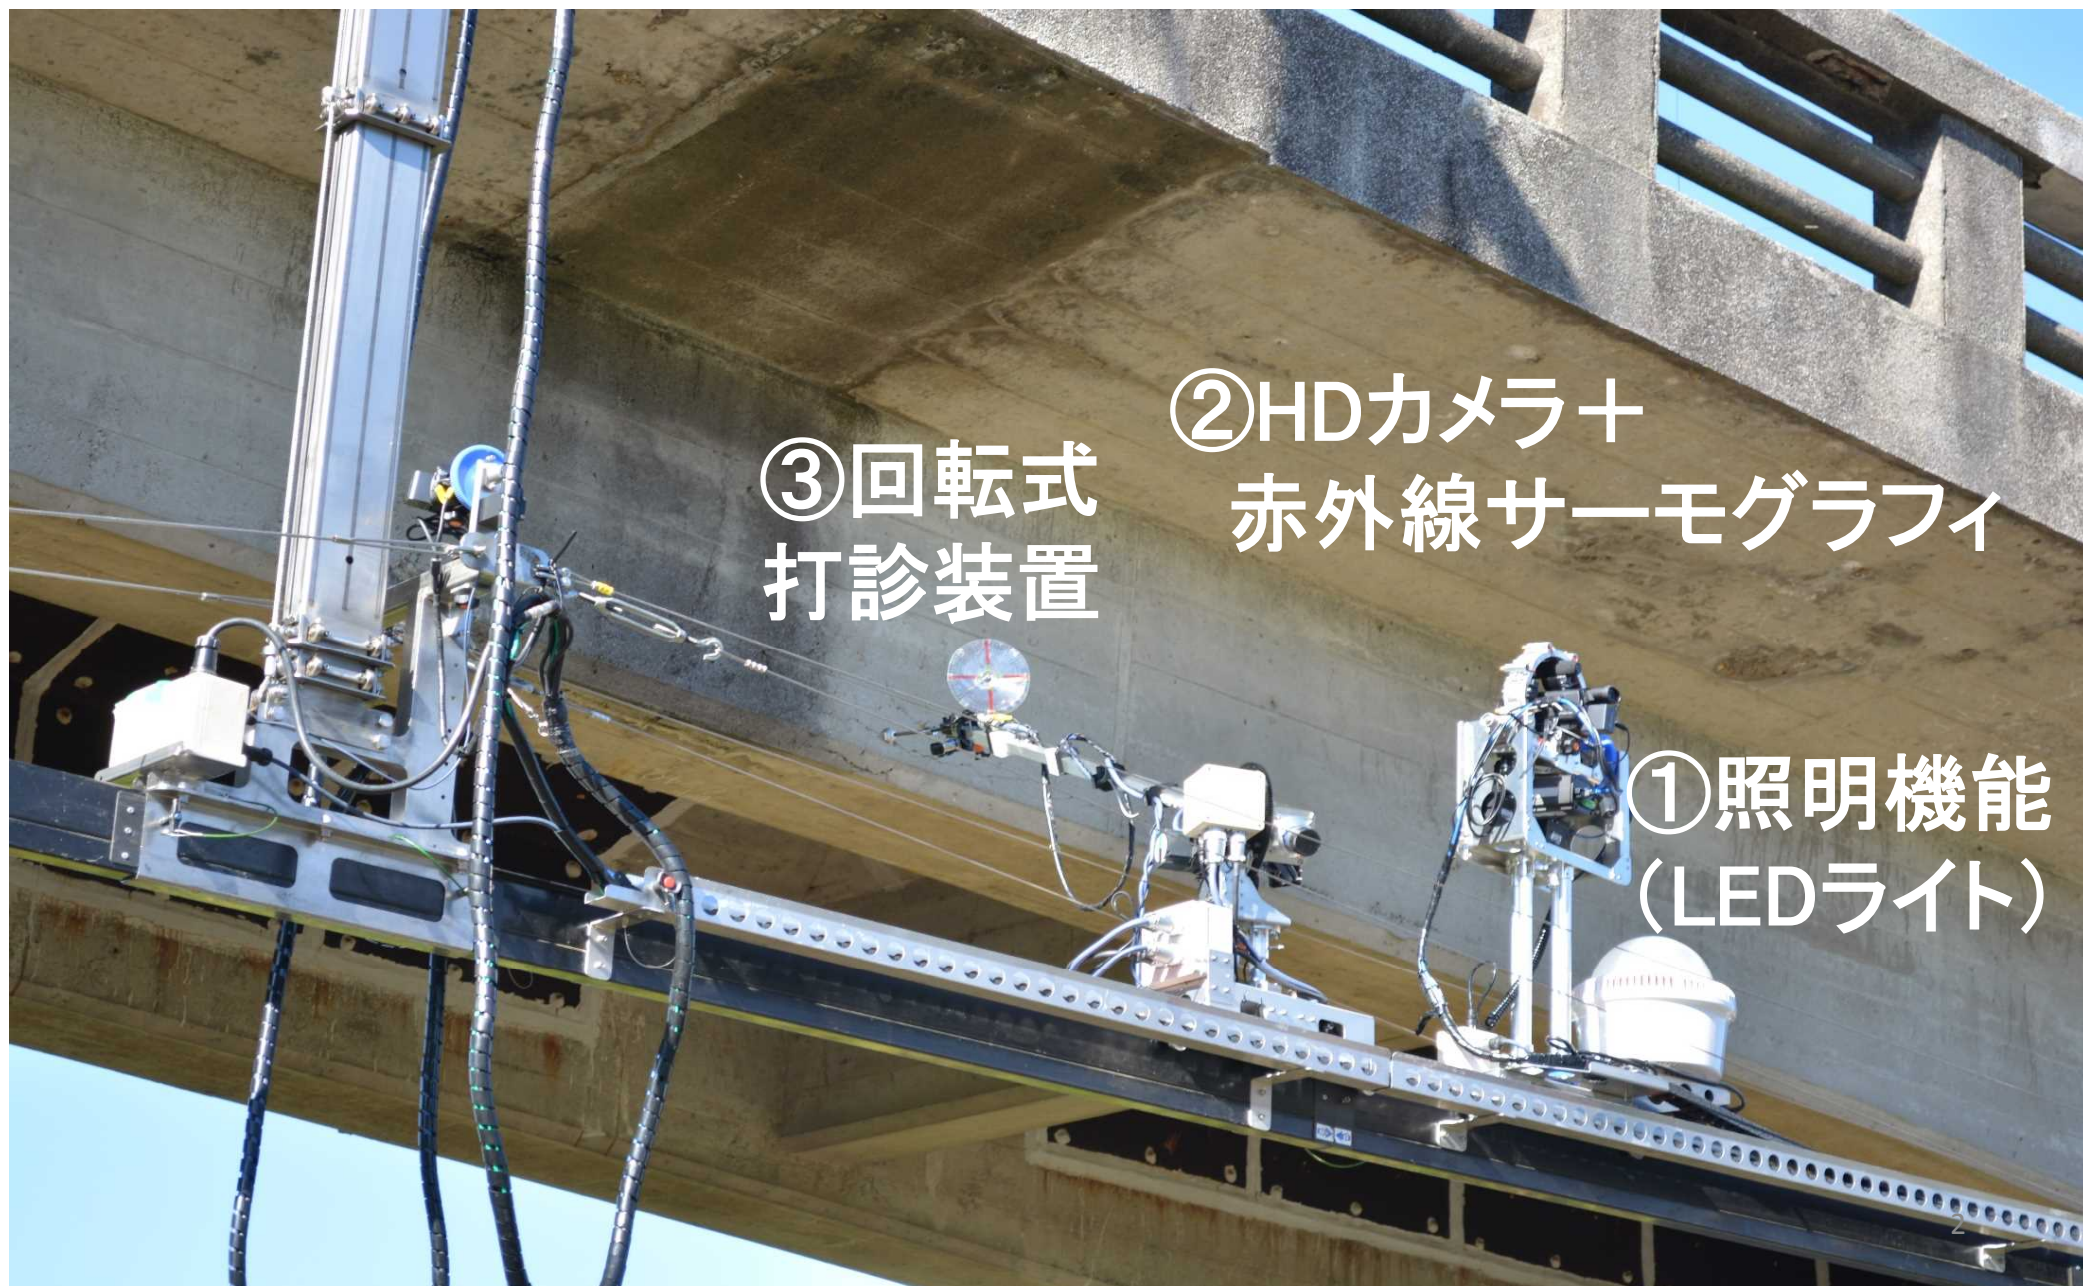
橋梁点検カメラシステム「見る(みる)診る(みる)」に新たな機能を追加！！

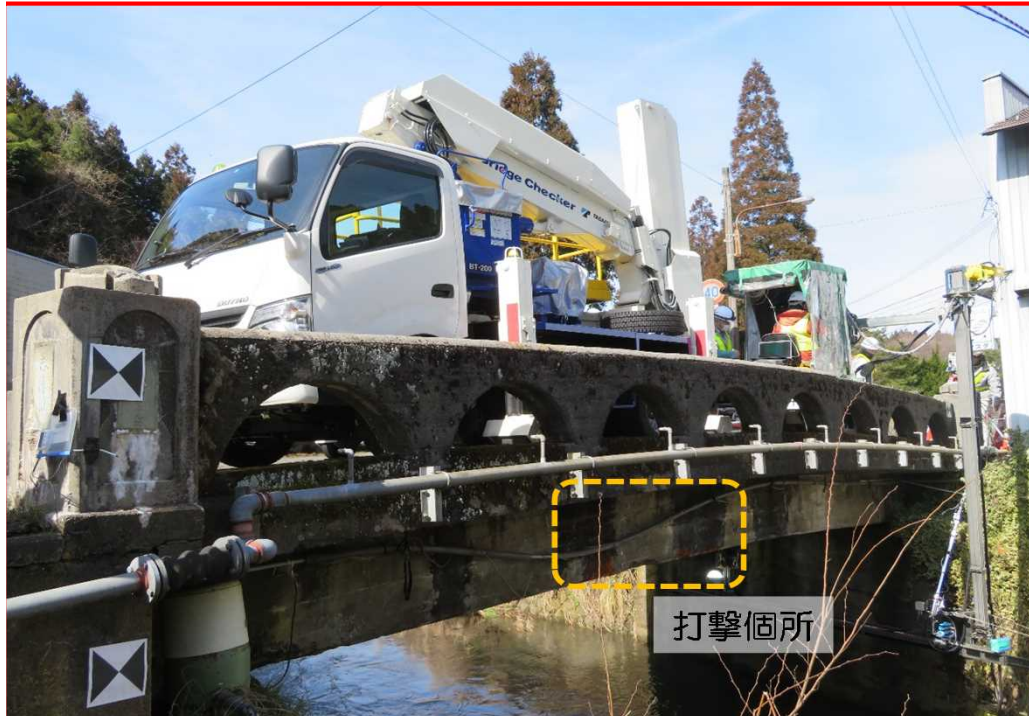
①-1. 実験概要 ◆実施場所

- (1)場 所 O橋
- (2)上部工形式 RC単純T桁橋
- (3)橋 長 11.8m
- (4)有効幅員 5.5m
- (5)欠陥タイプ 鉄筋腐食による浮き・剥離

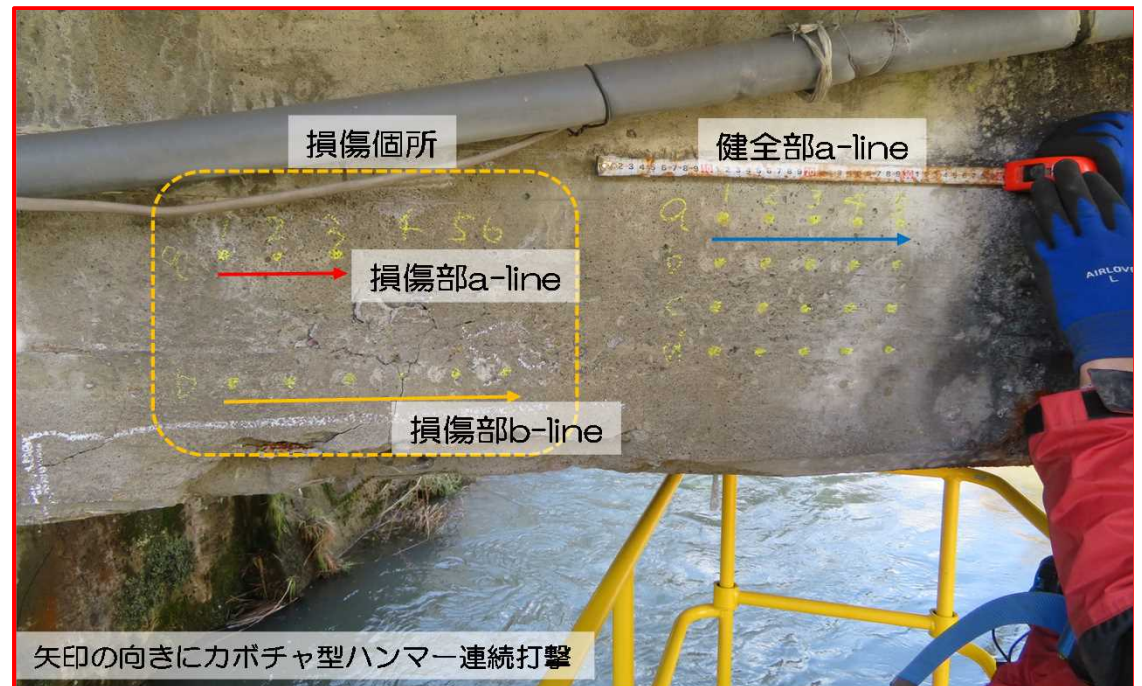
◆試験方法

ポータブル
データレコーダー

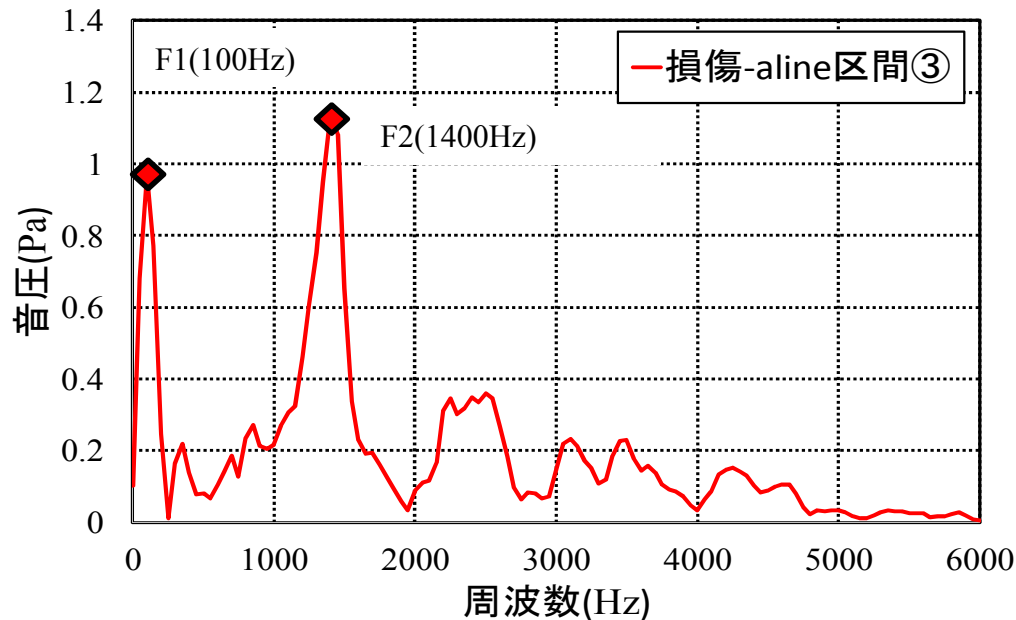
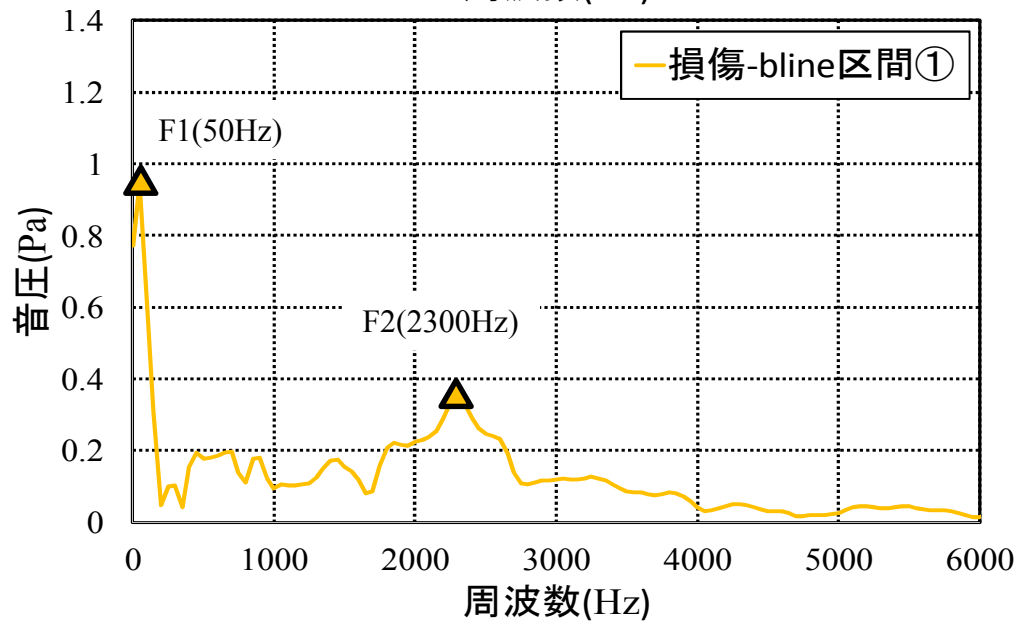
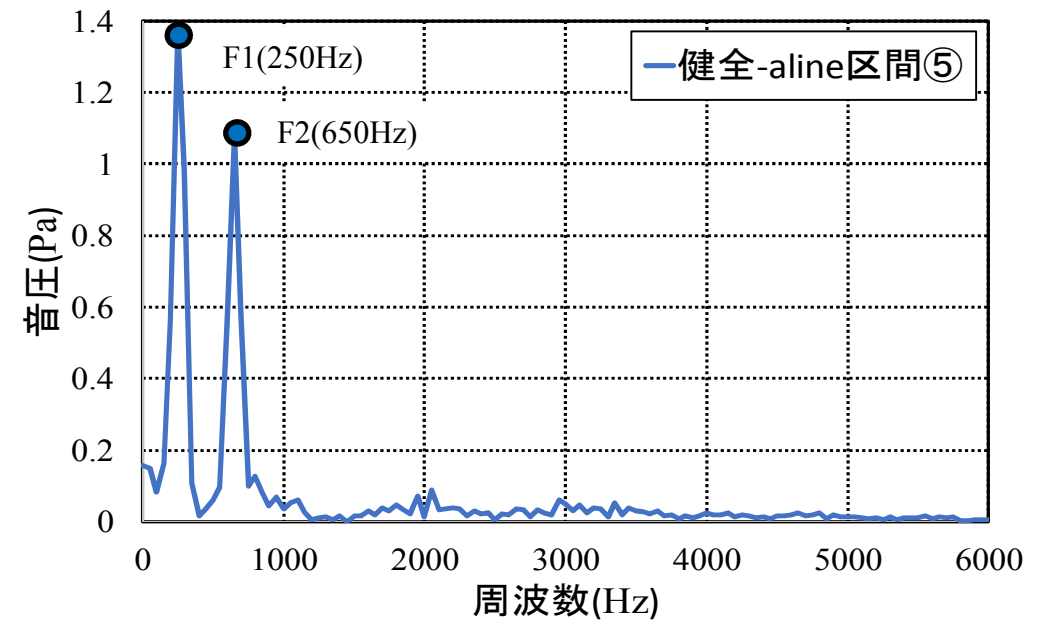
◆周波数分析の結果

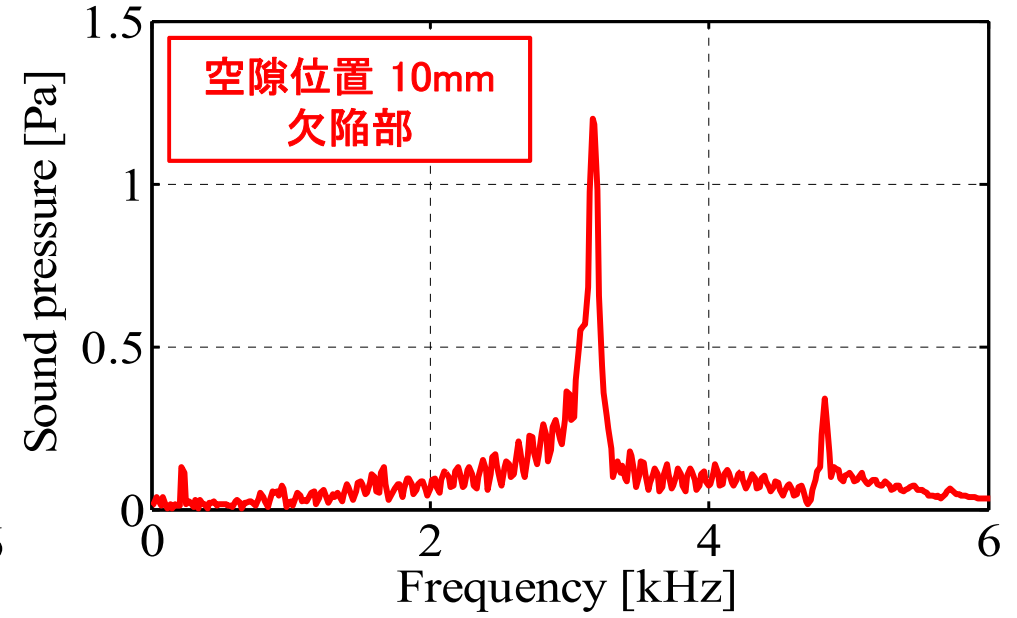
①-2. 実験結果 ◆打撃音周波数スペクトル

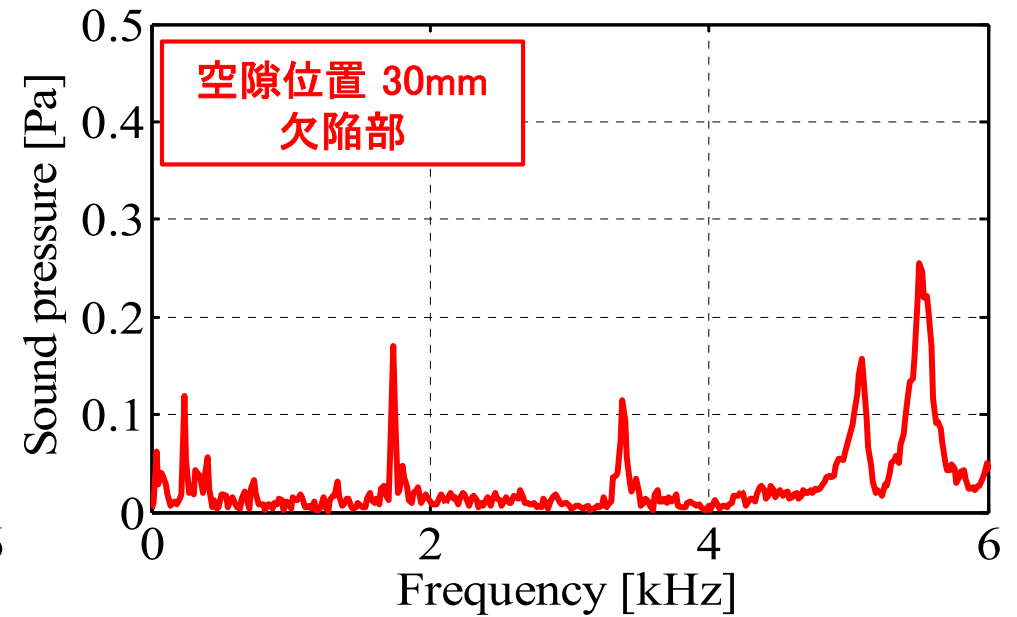
①-2. 実験結果 ◆打撃音周波数スペクトル

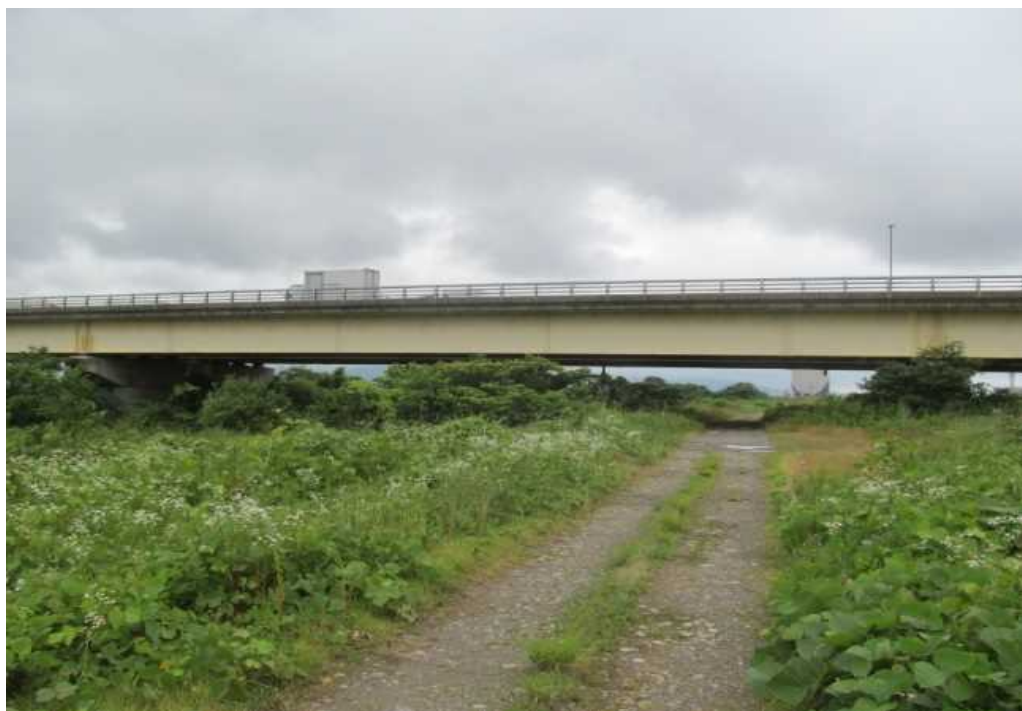
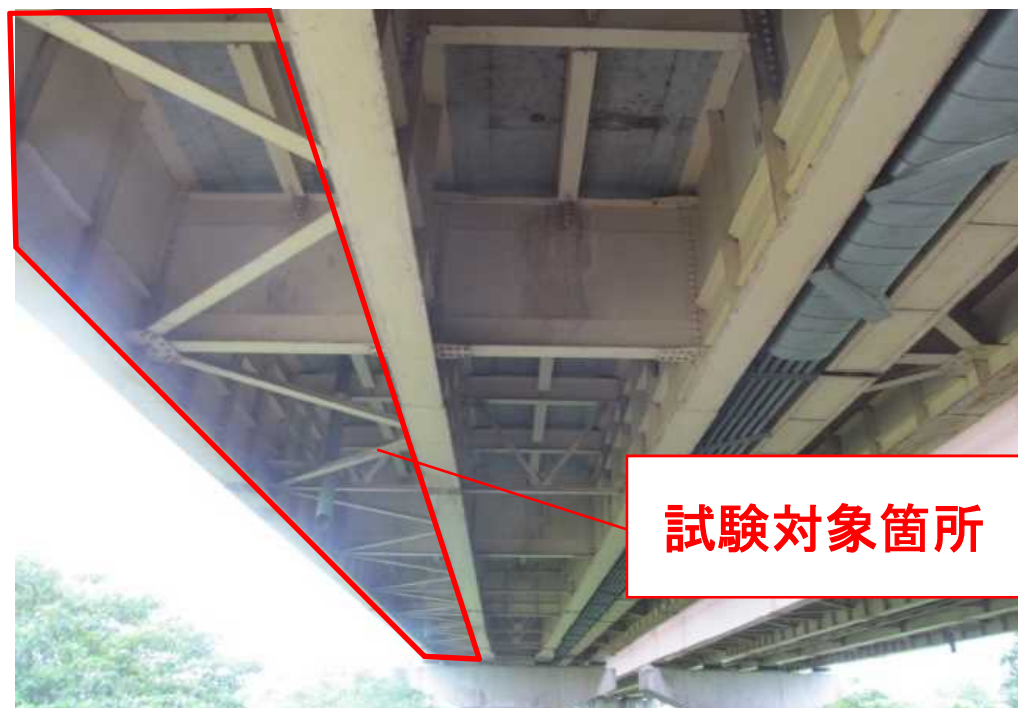
②-1. 実験概要 ◆実施場所

- (1) 場所 福井大橋 (福井県坂井市丸岡町字随)
下り線 (福井方面車線)
P9～ P10径間 (九頭竜川右岸側)
- (2) 上部工形式 3径間連続鋼溶接合成鈹桁橋 (3連)
2径間連続鋼溶接合成鈹桁橋
- (3) 試験対象物 床版

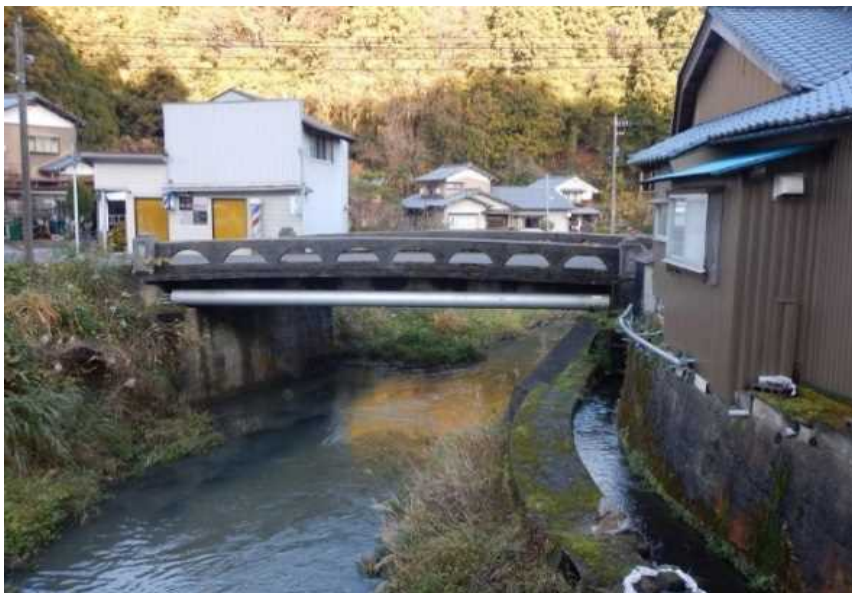
◆実施場所

| (5) 欠陥タイプ | 鉄筋腐食による 浮き・剥離 |

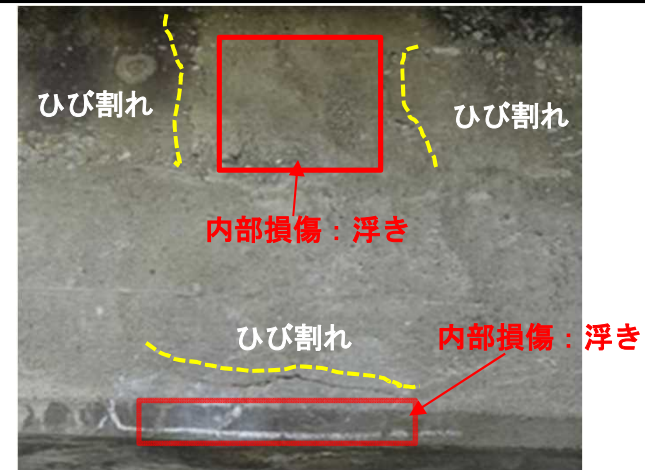
◆目視点検(HDカメラ)による損傷箇所抽出精度の検証

検出率(=検出数/発生数)=20/20=100%

番号1 主桁Mg0101
(内部損傷:浮き)
→ (表面損傷:ひび割れ)

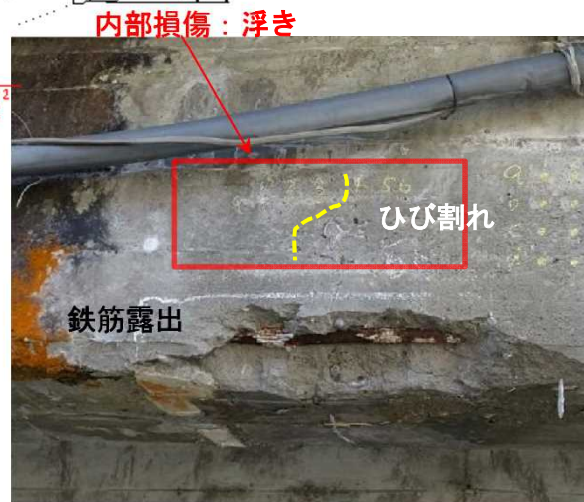
番号20 主桁Mg0102
(内部損傷:浮き)→
(表面損傷:鉄筋露出・ひび割れ)

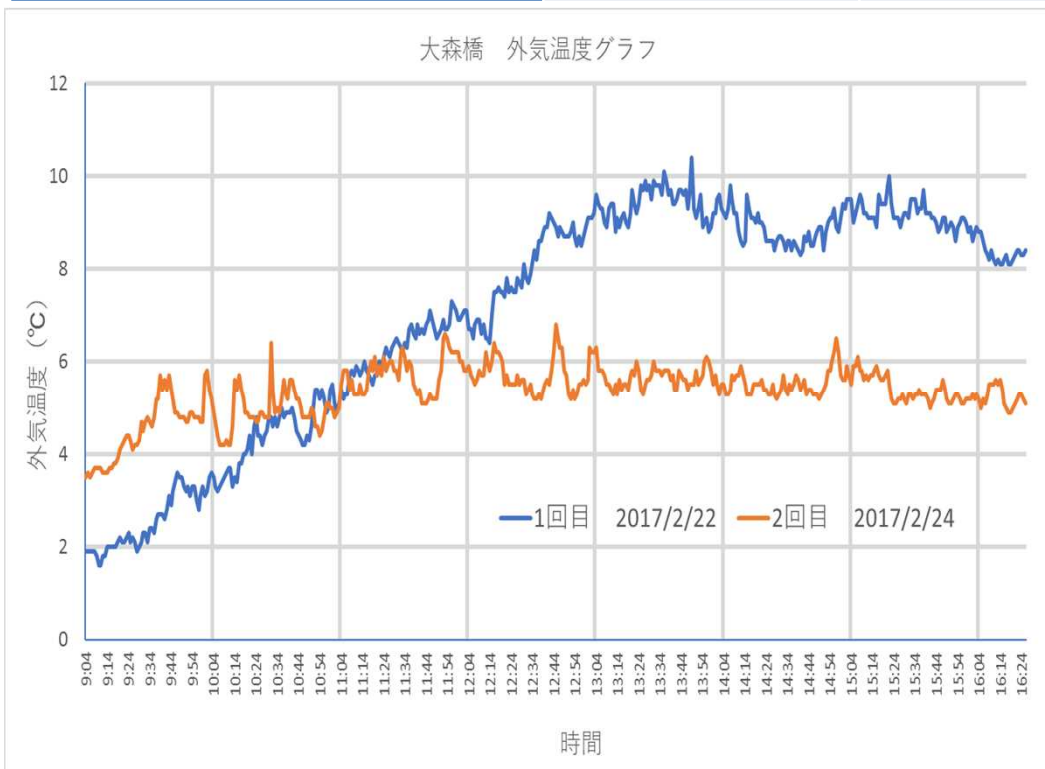
- ・気温変化が1時間当たり2°C以上の上昇で、損傷箇所を高精度に抽出可能。
- ・気温変化が1時間当たり1°C以下の変化の場合、損傷の検出率は著しく低下。

(浮き) → ○抽出可

(浮き) → ×抽出不可

番号1 主桁Mg0101(浮き) → ○抽出可

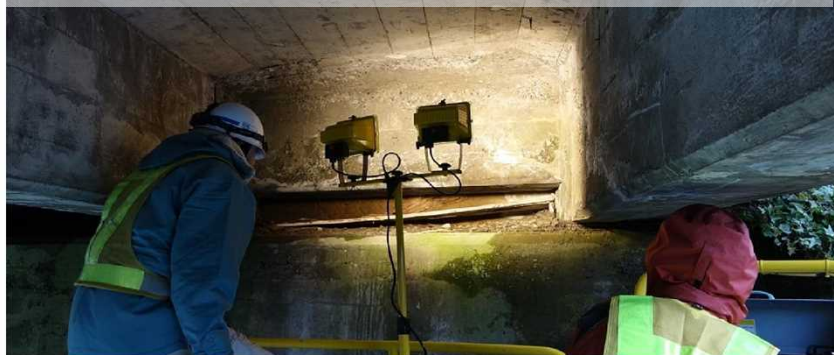
浮いたコンクリートの厚さが比較的厚い場合(4~5cm程度)、コンクリートの熱伝導率の関係から、ハロゲンランプで3分間程度の加熱ではコンクリート表面が全体的に温度上昇し、浮きの検出は困難であった。

番号7 横桁Cr0101(浮き)→(×不可)

ハロゲンランプで3分加熱

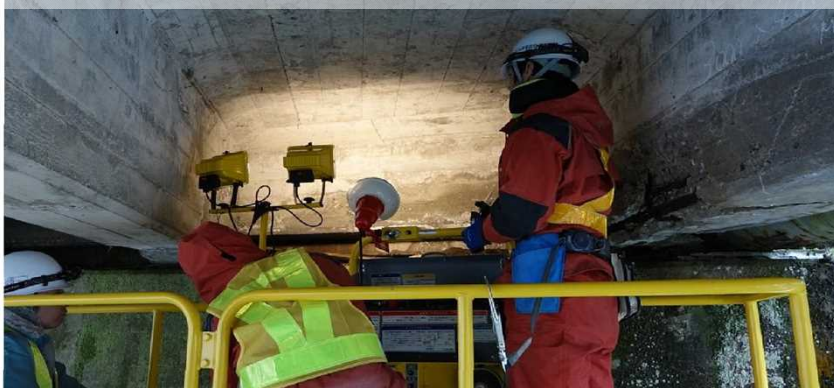
浮いたコンクリートの厚さが5mmの場合、ハロゲンランプで3分間の加熱で健全部と損傷部(浮き)の温度差は2°Cに上昇し、十分に検出可能。

番号11 横桁Cr0302(浮き)→(○抽出可)

ハロゲンランプで3分加熱
