# I C R T 技術を活用した高精度かつ効率的な斜面・法面点検技術の開発

岡山大学大学院

**研究開発の背景：なぜ“崩壊・崩落（落石）”を見逃すのか？**

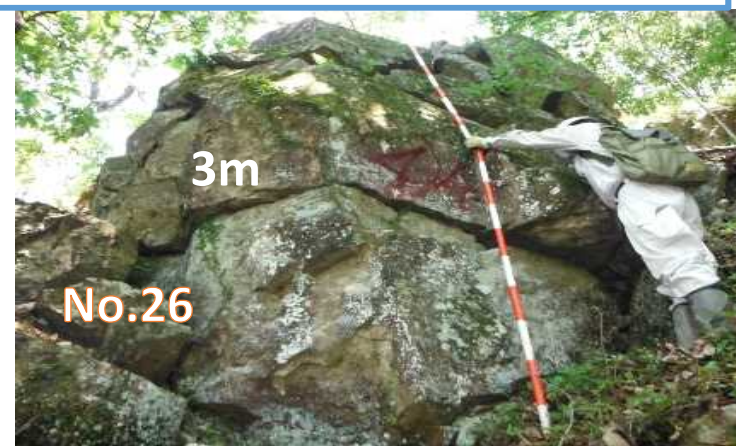
現地踏査で見落とし易い箇所を抽出

約1.4m以上の急崖（落石源）は抽出可能

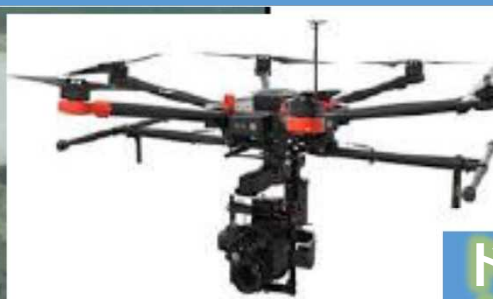
精度検証フィールドの概観  
：青色の枠内を測量

ドローン自己位置の高精度化により±50mm測量の実現を実証

- ・ 6万点/秒のドローン専用スキャナ搭載
- ・ 2周波GNSSを搭載。データを取得するタイミングを1000分の1秒単位で同期
- ・ IMU（センサの姿勢を計測）とセンサの一体化による高精度化  
(参照：(株)AMUSE ONESELF)
