橋梁の耐久性向上に資する排水構造と排水設備に関する 技術標準の策定

—水を留めない、通さない、水による材料劣化を抑制し、
排水設備の持続的機能保持が可能な構造とその保全—

岐阜大学名誉教授・大阪大学名誉教授 奈良 敬

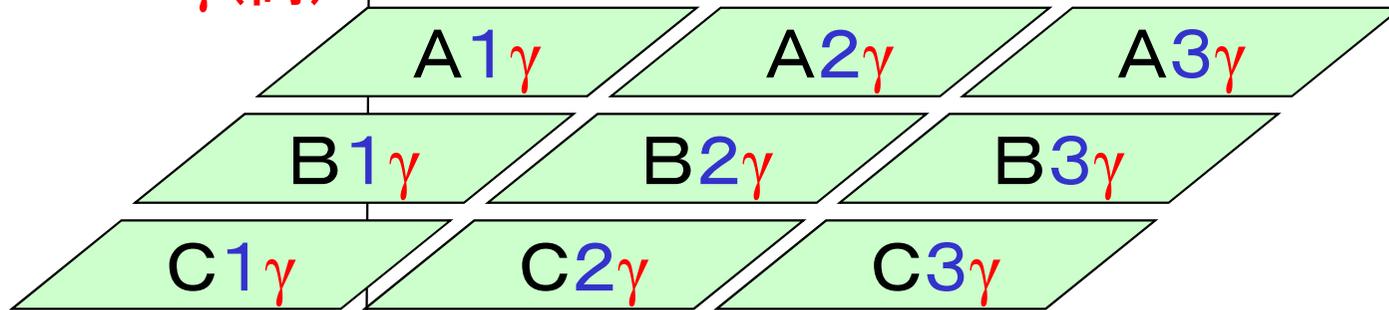
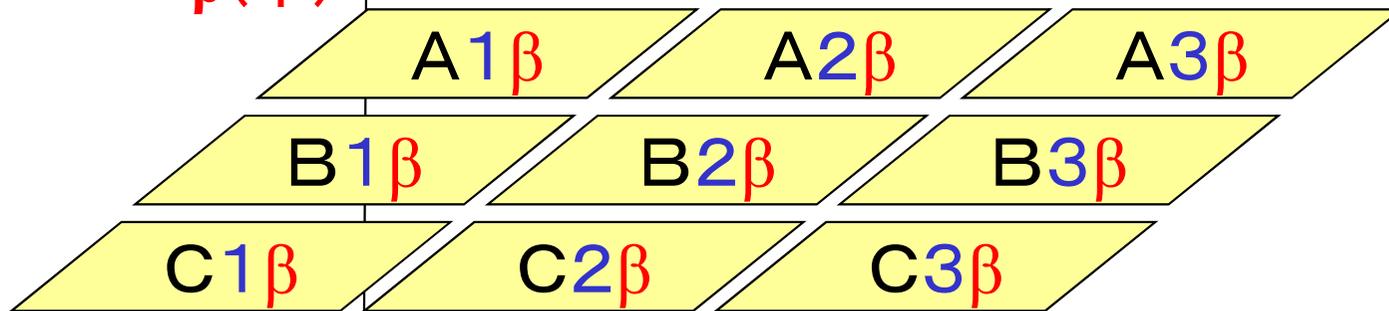
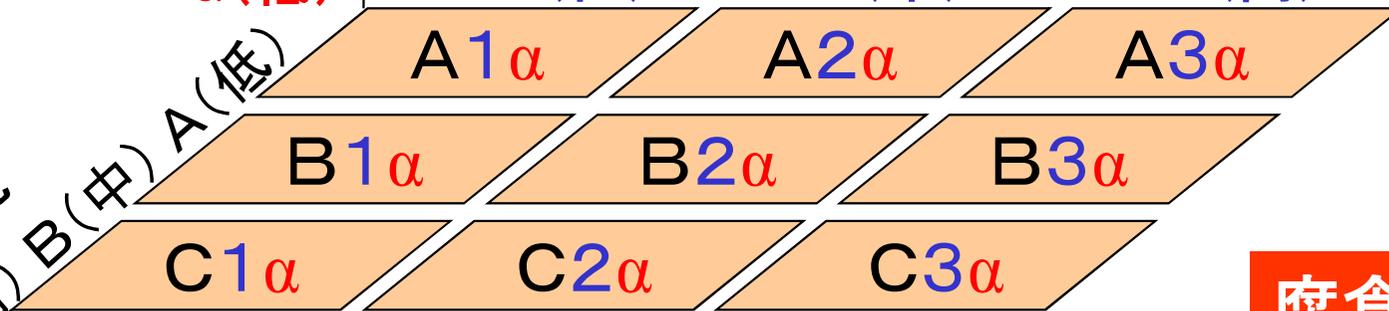
腐食マトリックス

腐食負荷と腐食環境に加えて腐食耐性の分類による腐食対策

γ (高) ↑ 腐食耐性 (既設橋と新設橋で異なる可能性)

腐食環境
C(高) B(中) A(低)

が促進されるように、橋梁の腐食環境、橋梁への腐食負荷と、新設あるいは補修・補強された橋梁の腐食耐性を、**腐食マトリックス**に整理し、マトリックスの要素を埋められるようにする。

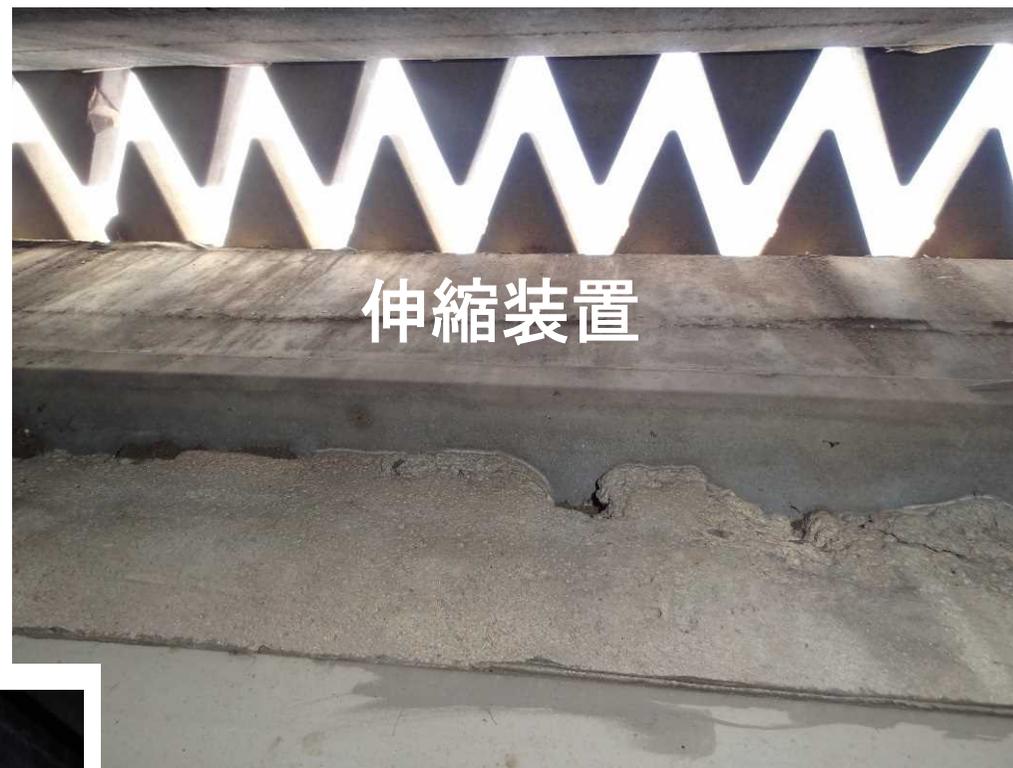
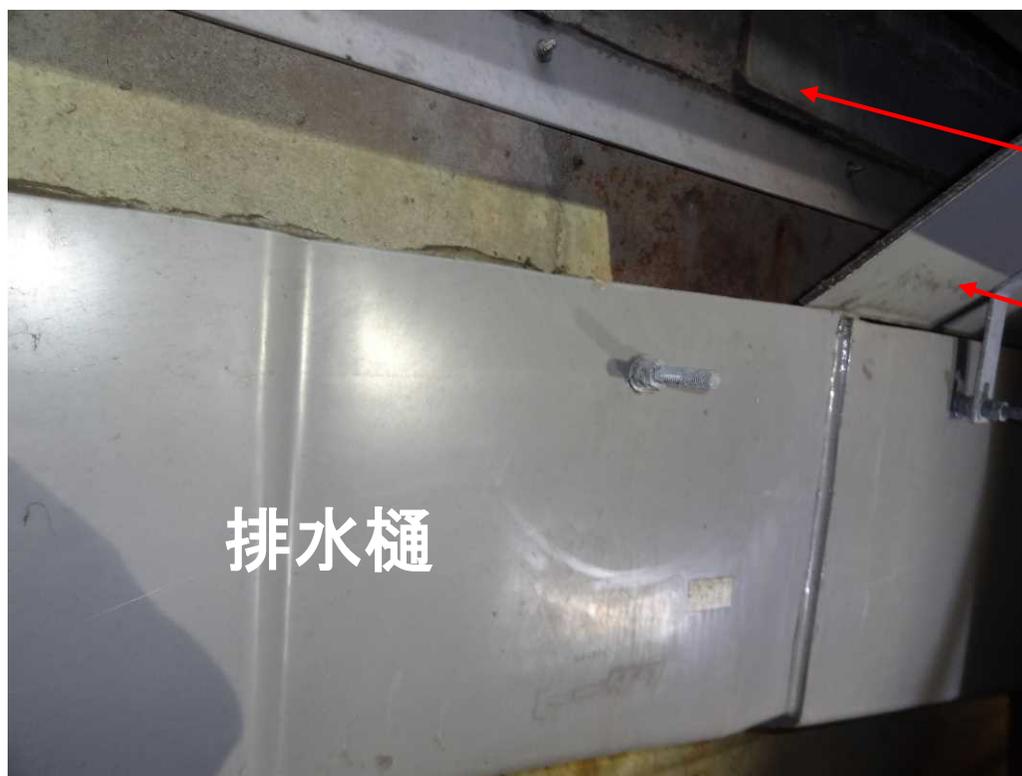
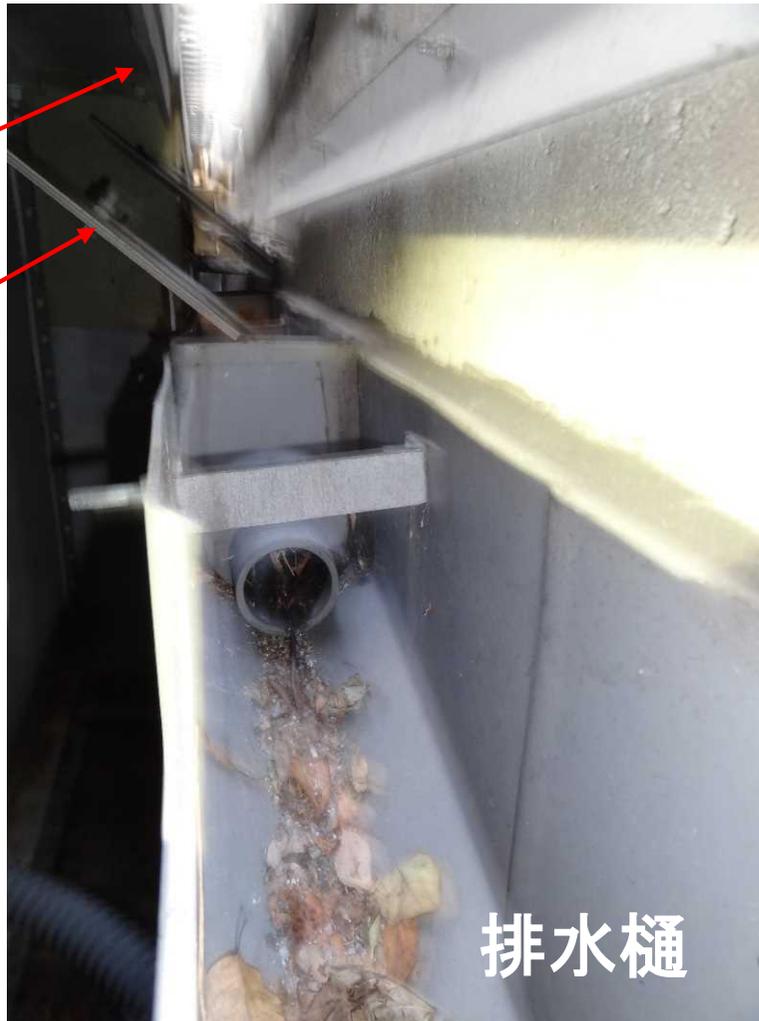
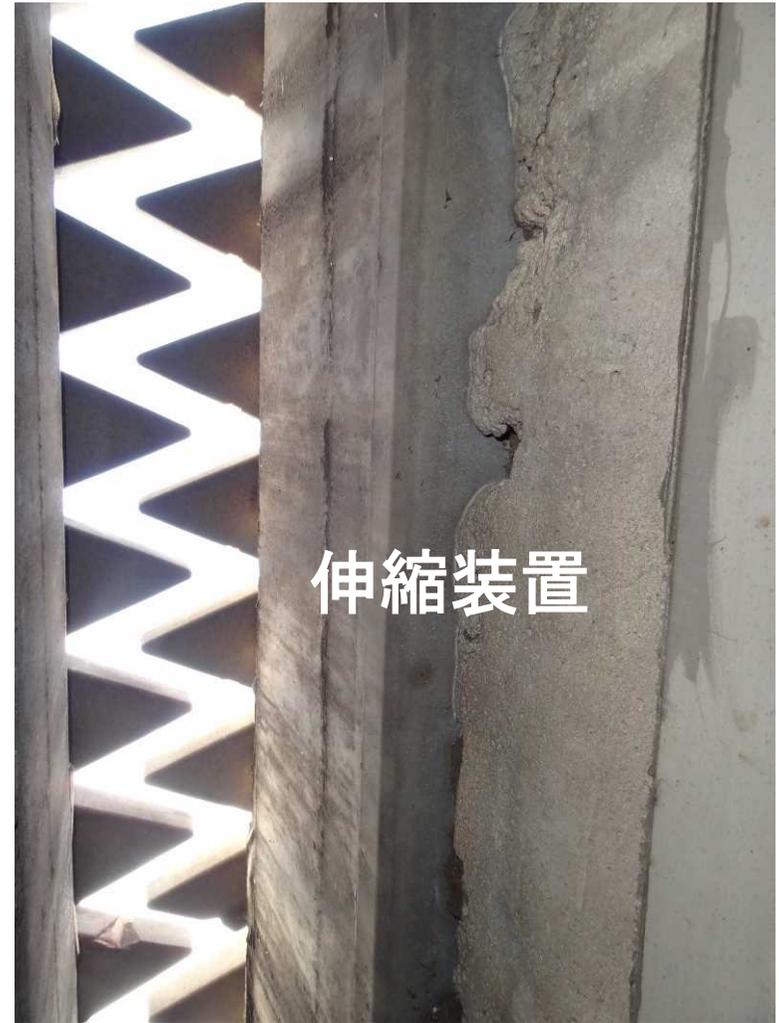
山添橋(国道25号)
(試験施工後)

伸縮装置

排水樋

遮水板

導水板

平成27年度の試験施工後のモニタリングを実施、桁端の伸縮装置(止水機能なし)下に設けた排水樋の効果と無漏水を確認、桶内に堆積した落葉除去が課題

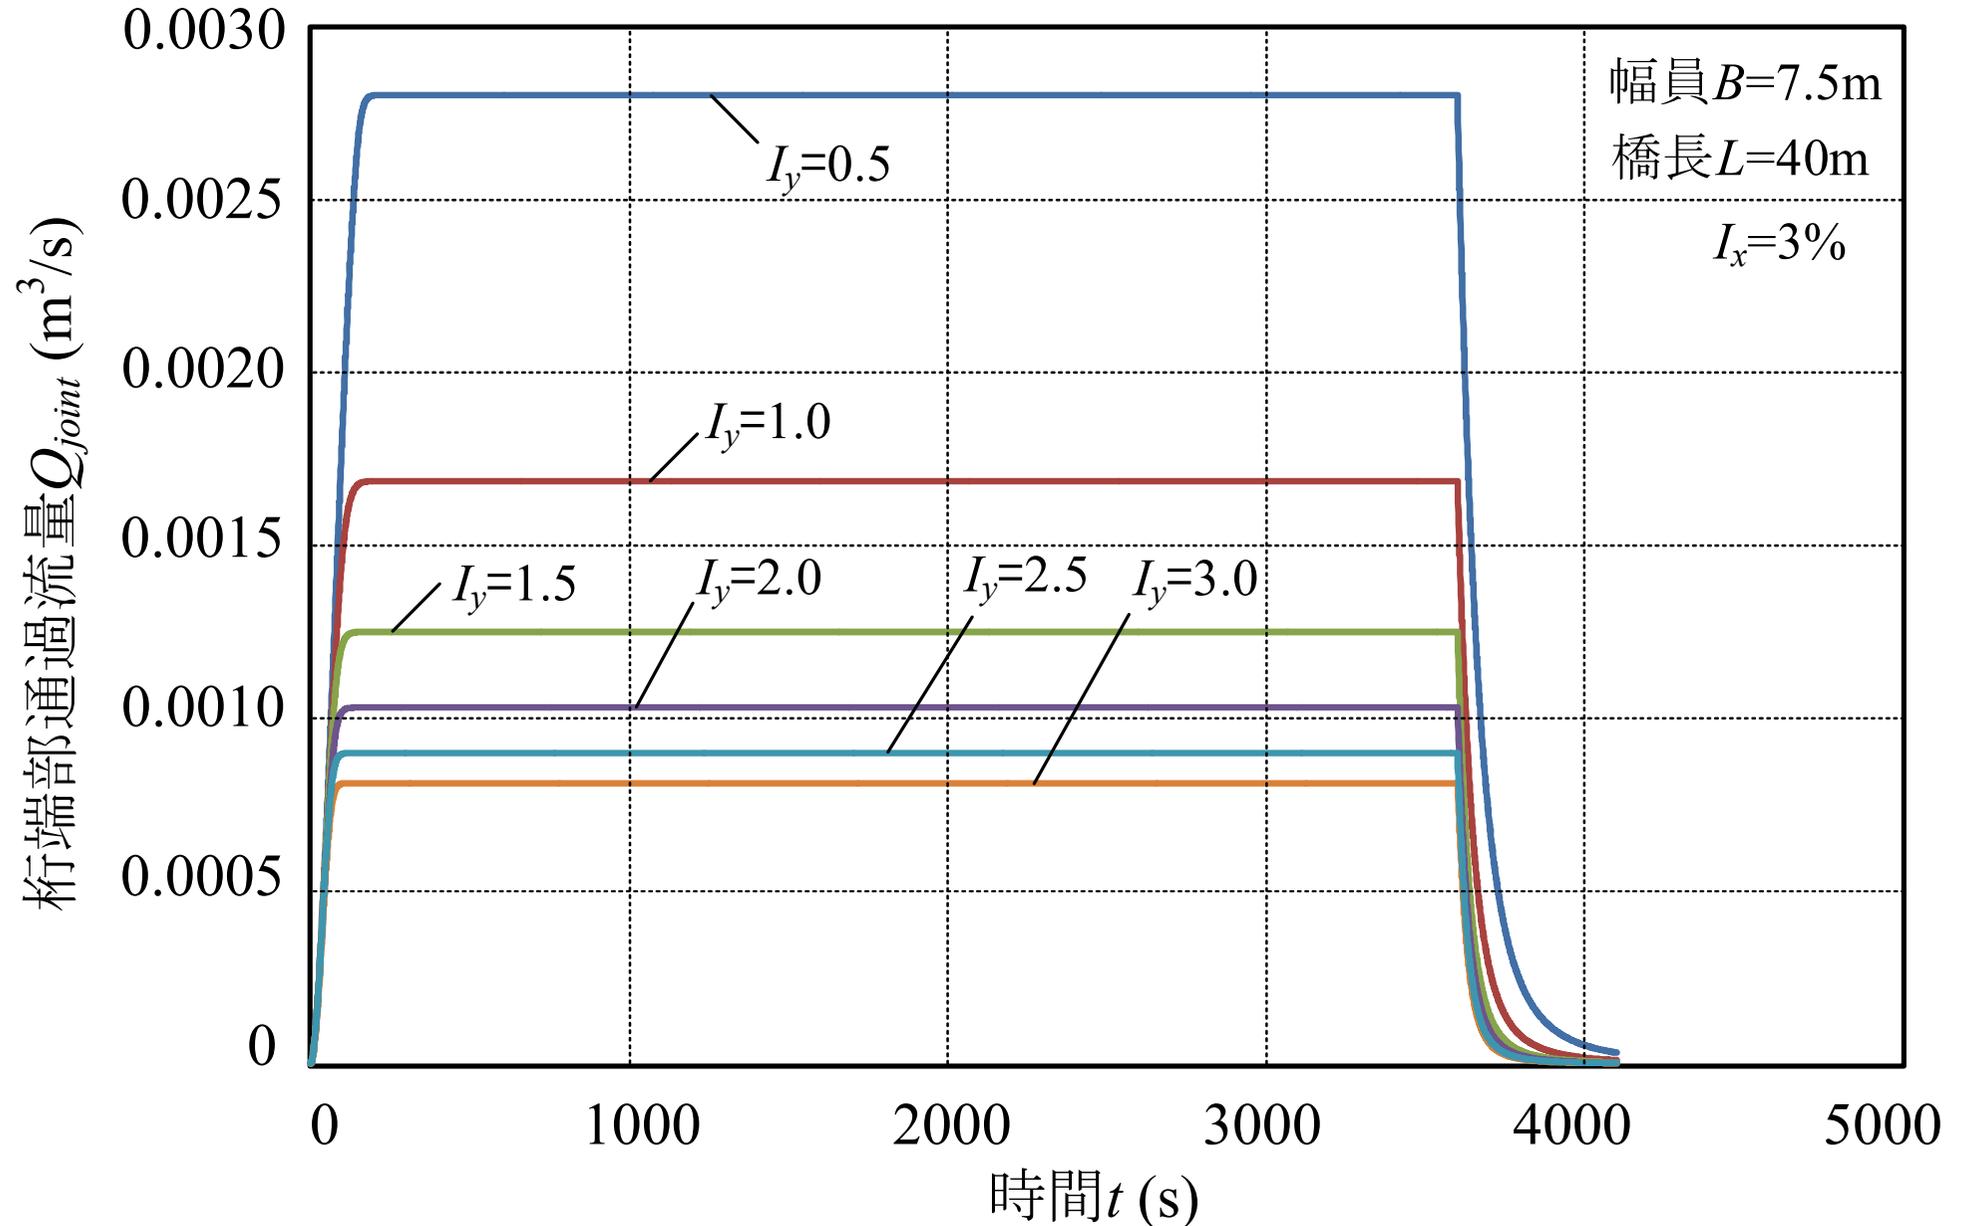
数値計算例(理想的な排水)

橋面排水モデル

二次元 Kinematic wave モデル

- ・斜面上の流れを解析でき、道路線形の違いによる橋面流水を物理的に再現できる。

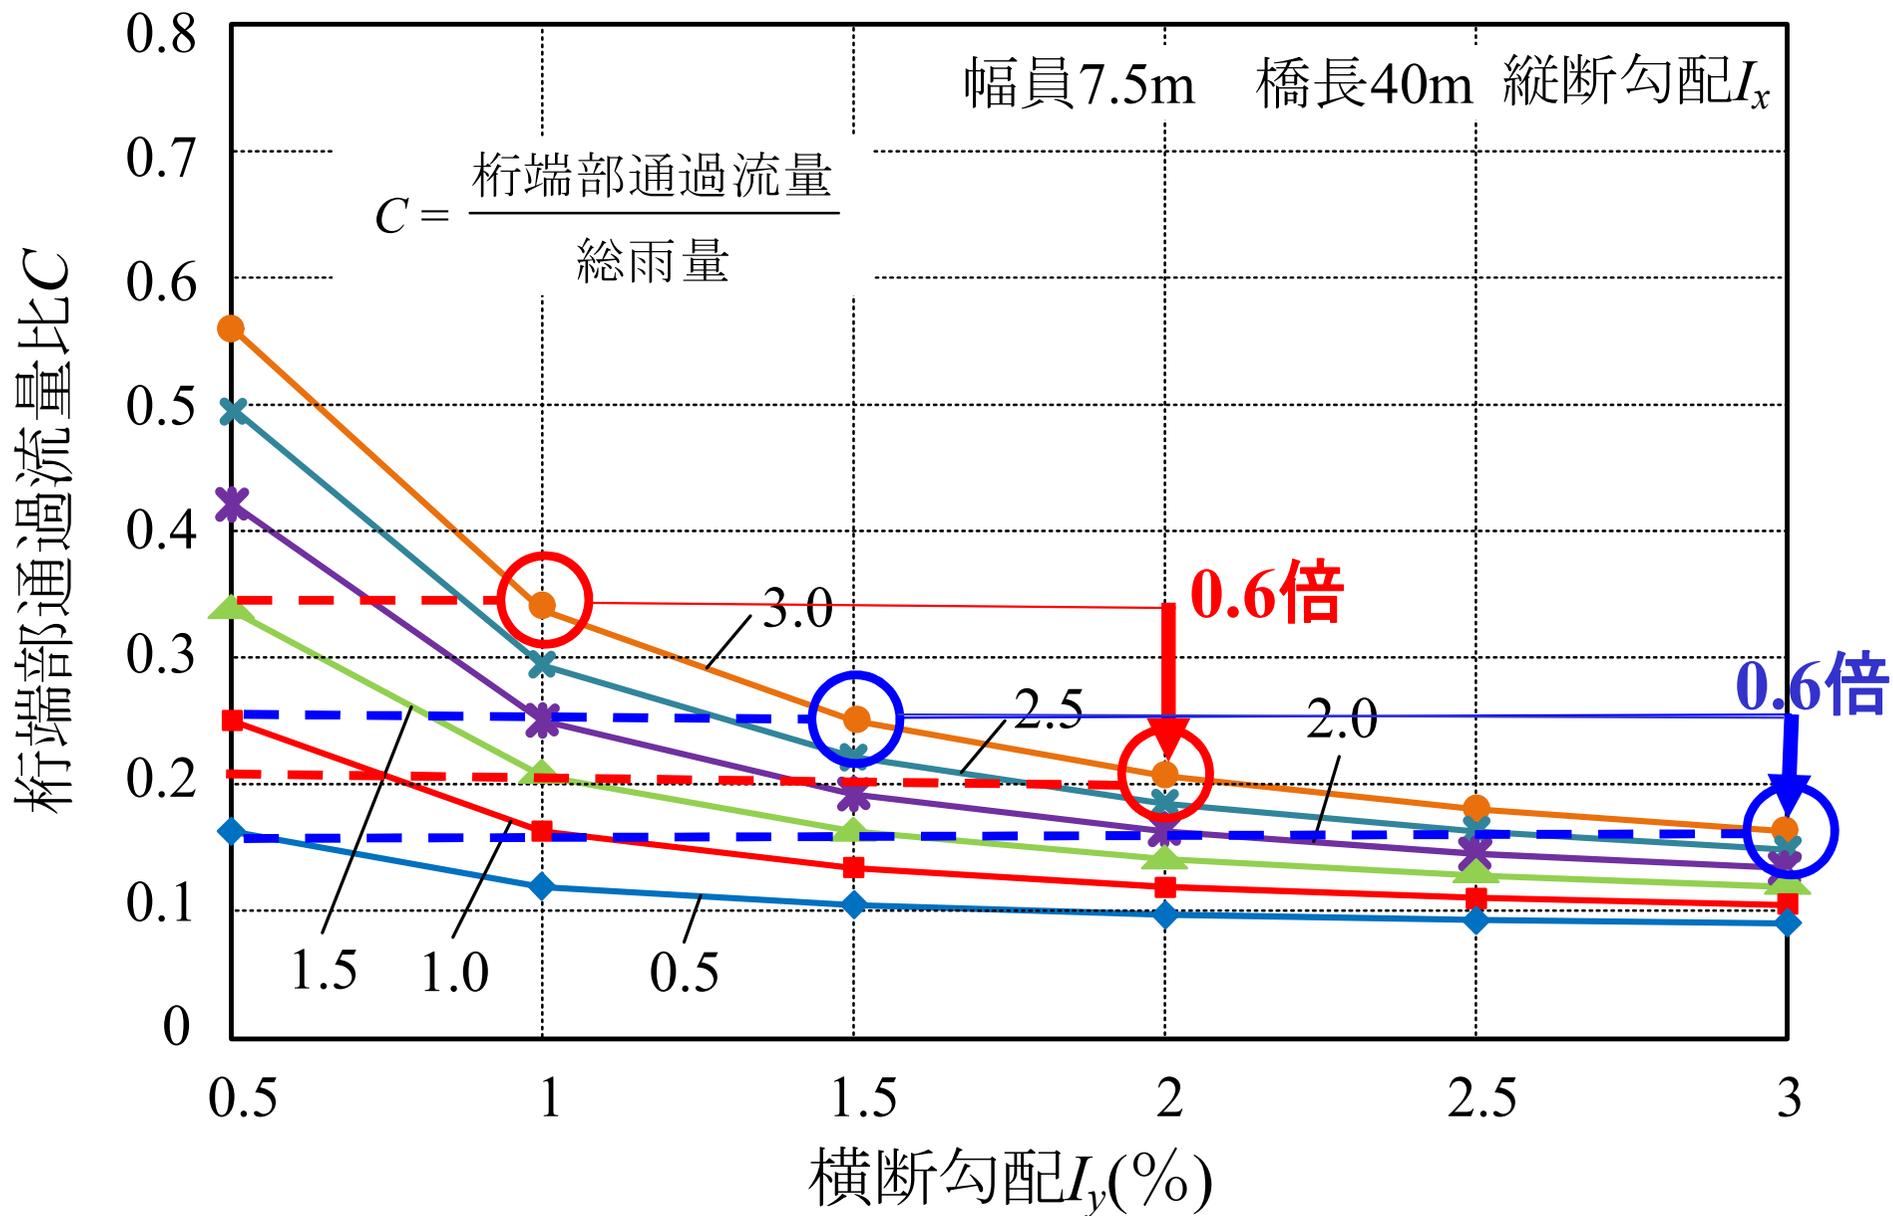
縦断ならびに横断勾配の違いによる桁端部通過流量比の変化

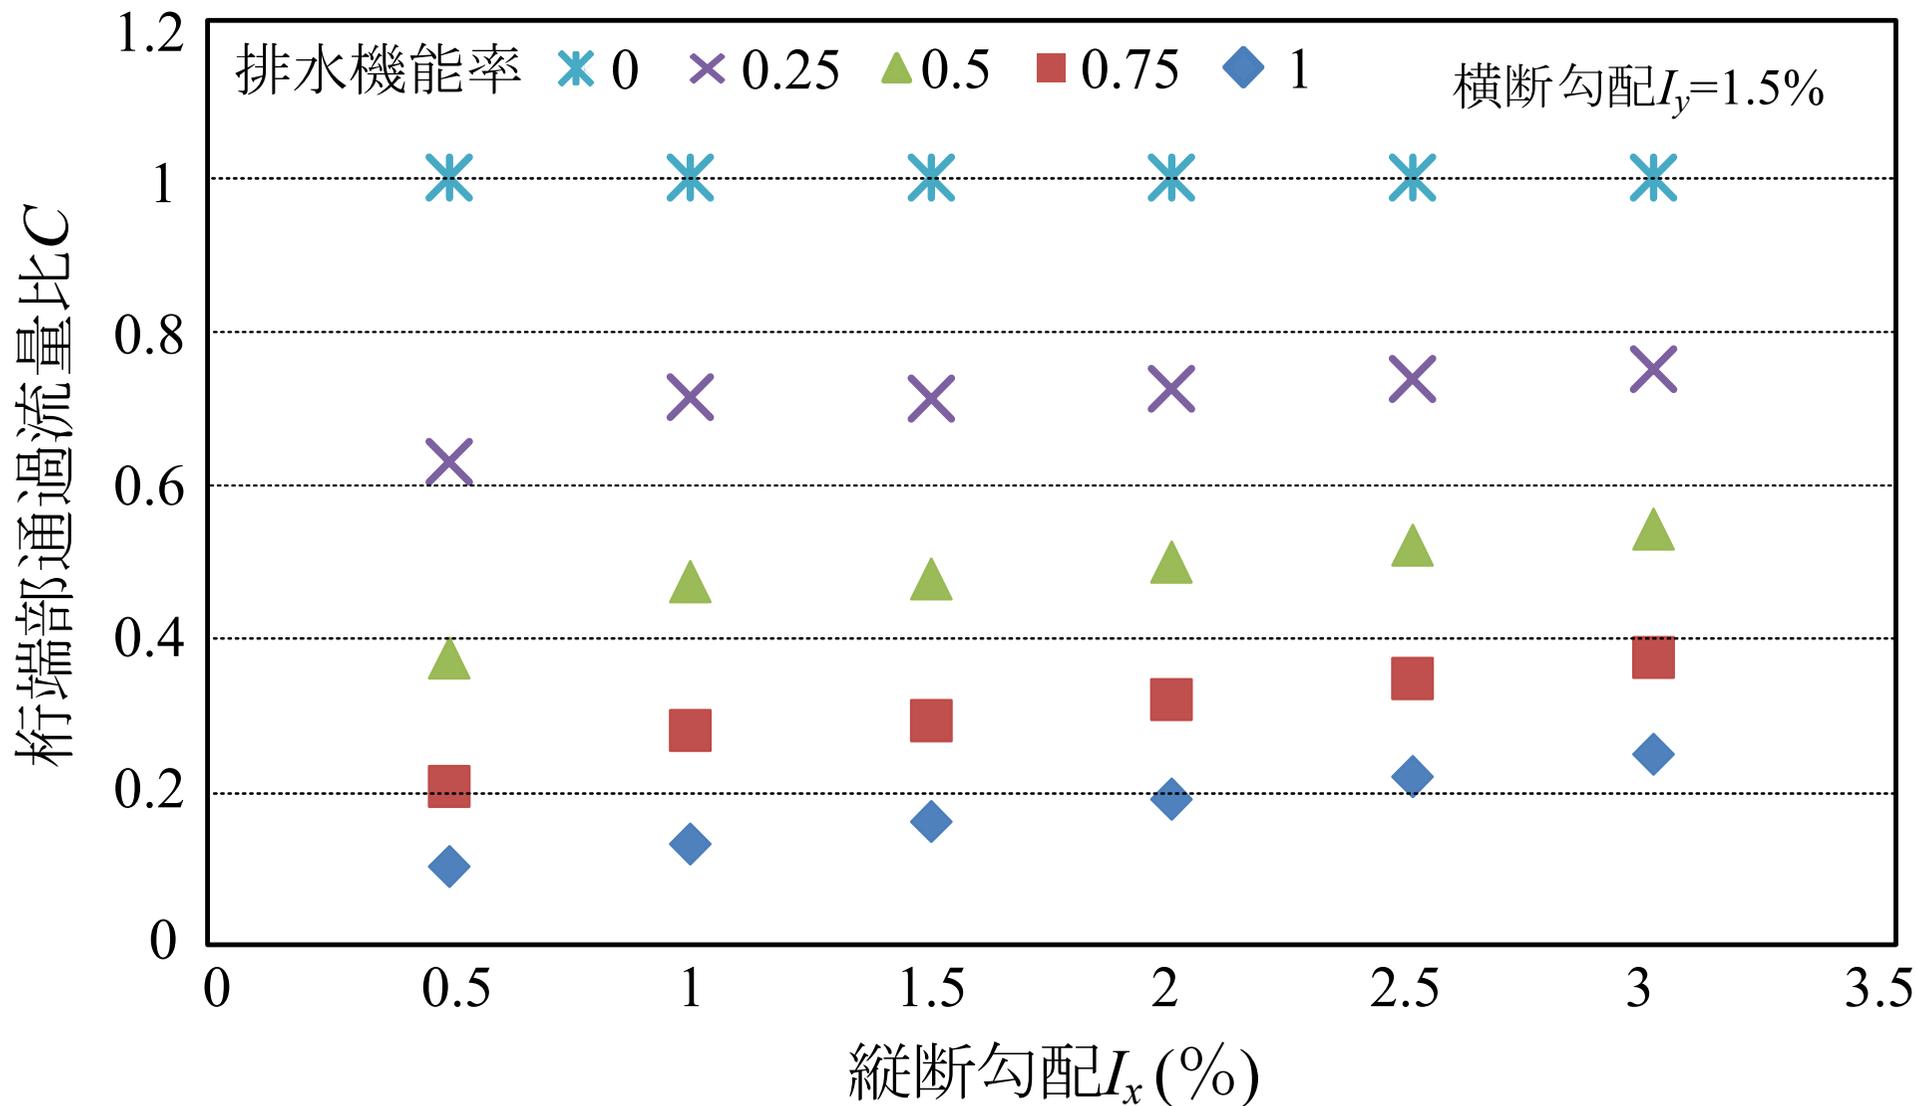
排水機能低下の影響

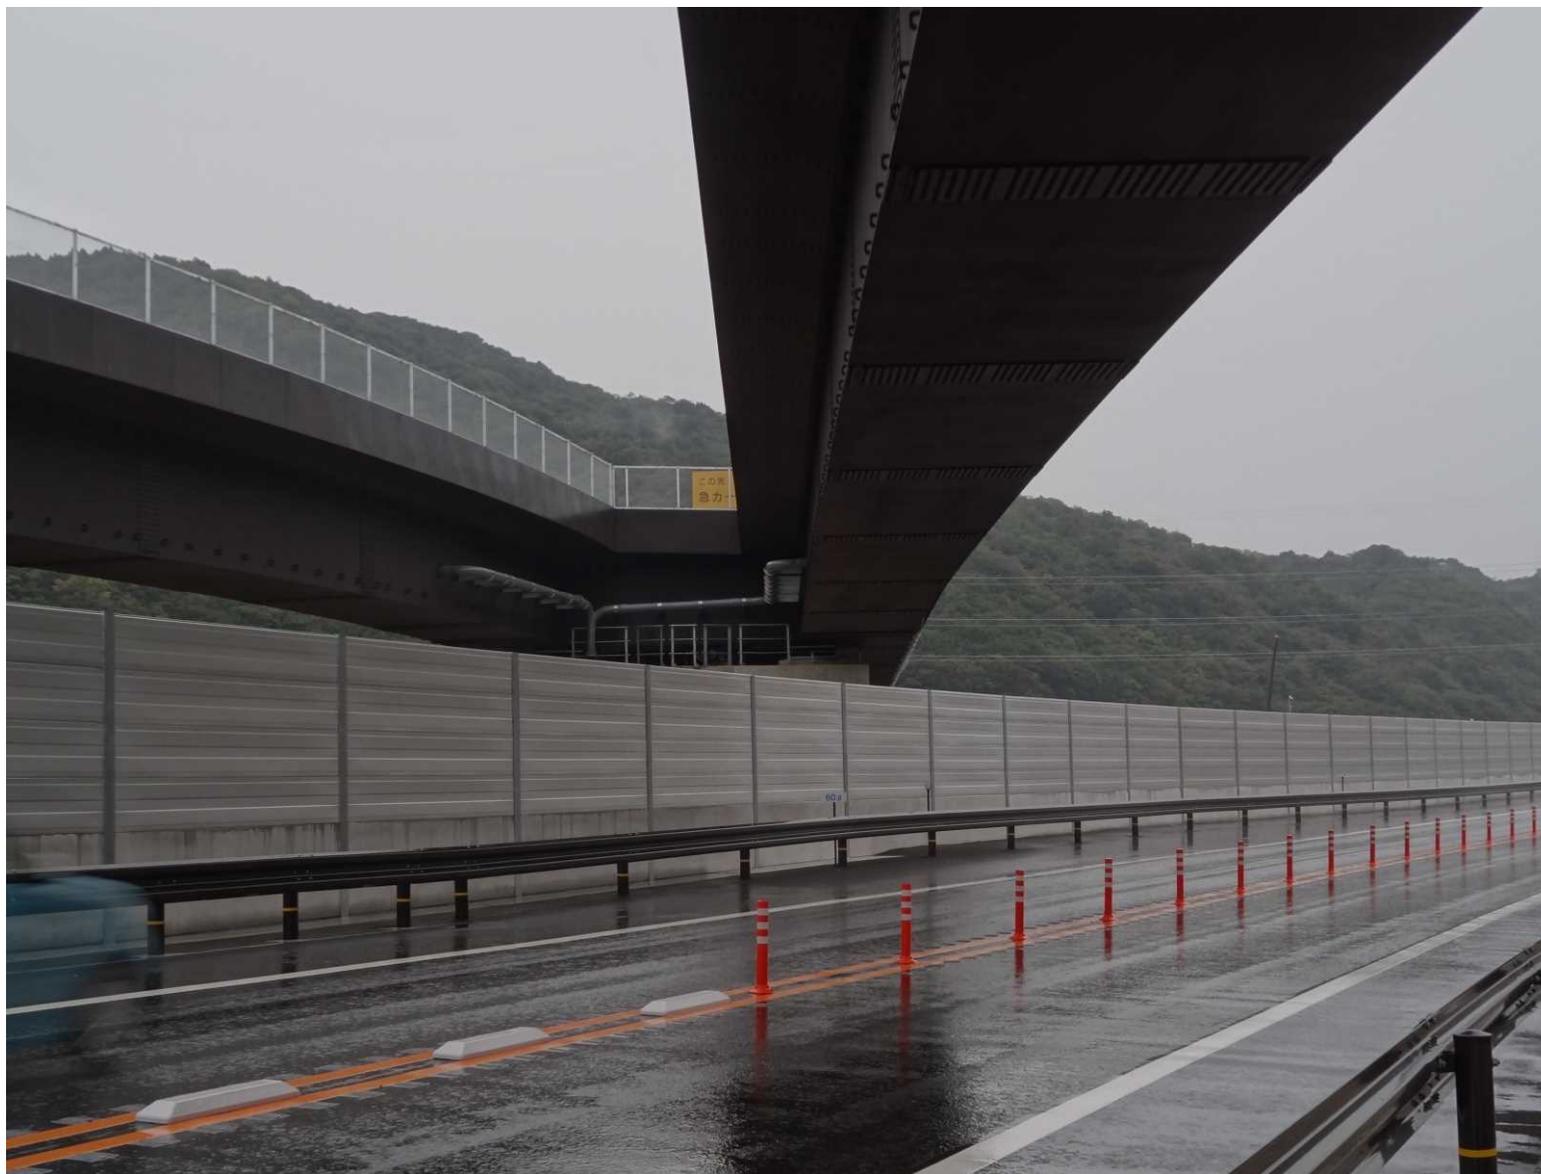
孝子ランプ橋における散水実験の概要

- 1) 第1回代表幹事会 5月15日
今年度の取り組み課題と進め方について討議
- 2) 第1回全体会議 5月24日
昨年度成果の報告、今年度の研究計画と具体的な進め方
- 3) 第1回幹事会 7月12日
実橋を用いた排水実験計画の検討
- 4) 第2回全体会議 8月 2日
今年度の取り組み課題の実施案と進捗状況、排水実験計画案
- 5) 第2回幹事会 8月18日
実橋を用いた排水実験実施案の検討
- 6) 排水実験の実施 9月22日
孝子ランプ橋において排水実験の実施
- 7) 第3回全体会議 10月11日
今年度の取り組み課題の進捗状況、排水実験実施報告
- 8) 浅水川橋モニタリング 12月14日
平成27年度の試験施工後のモニタリングを実施、桁端の漏水と排水管詰まりを確認、暴露試験片の確認と付着塩分量の測定

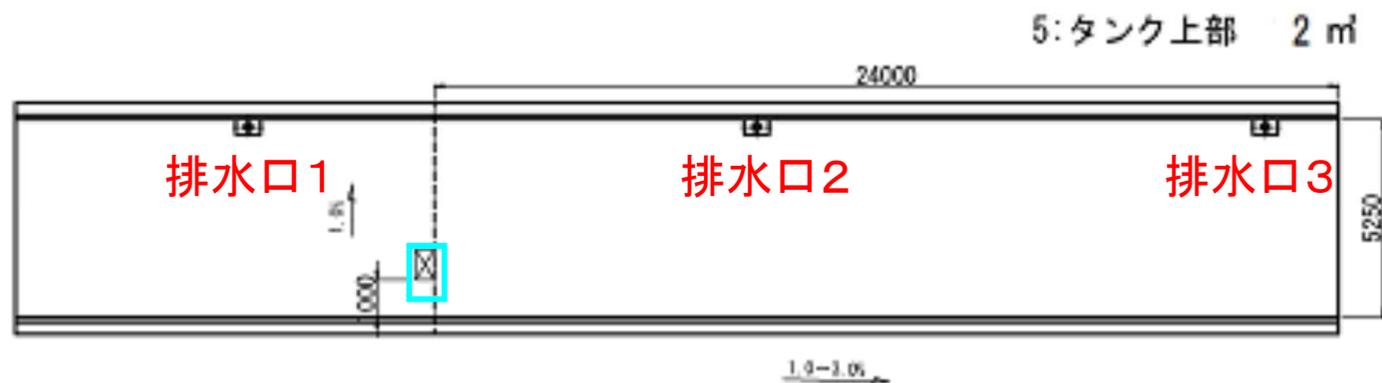
【5回目：散水車1台 排水樹2ヶ所】

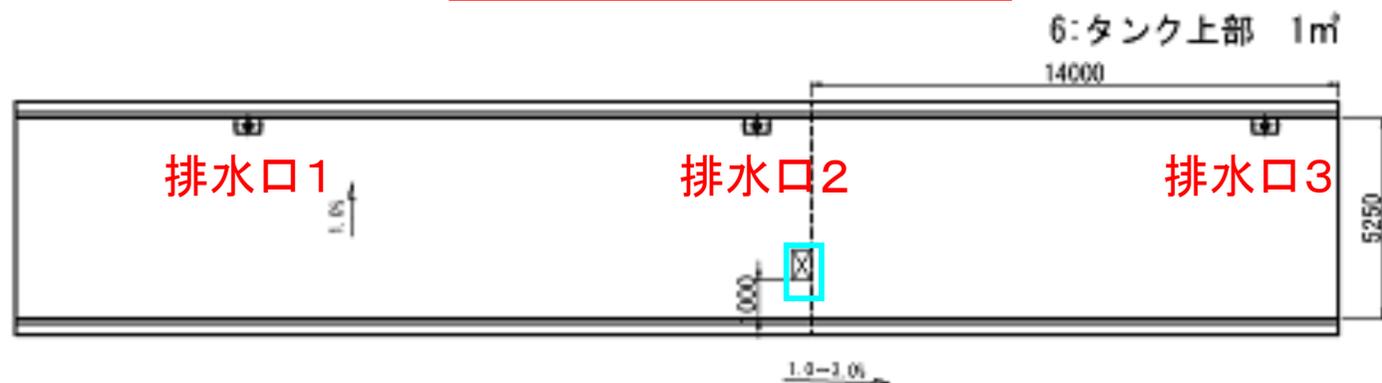
【6回目：散水車1台 排水樹1ヶ所】

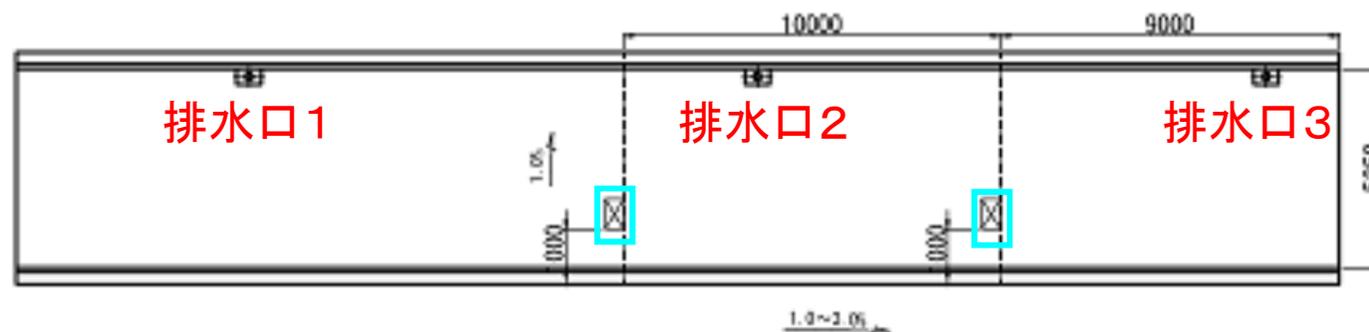
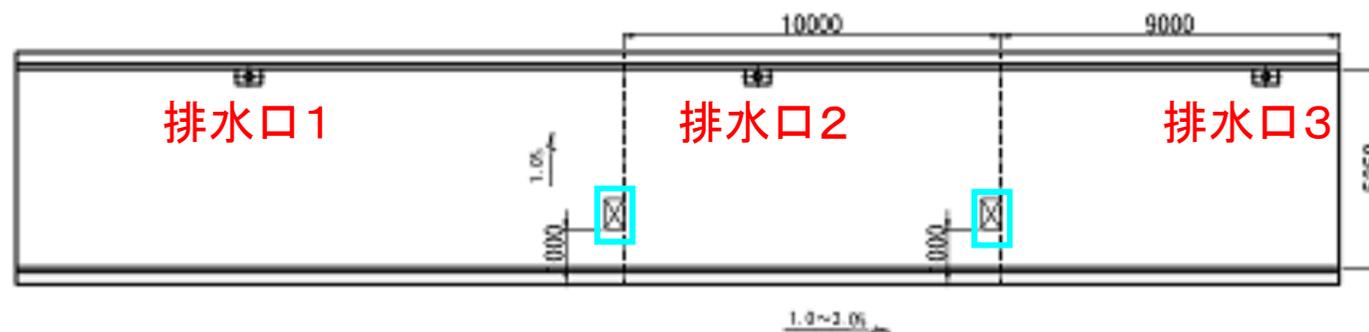
【1・2回目：散水車2台 排水樹2ヶ所】

1:タンク上部 2+2㎡
2:タンク下部 2+2㎡

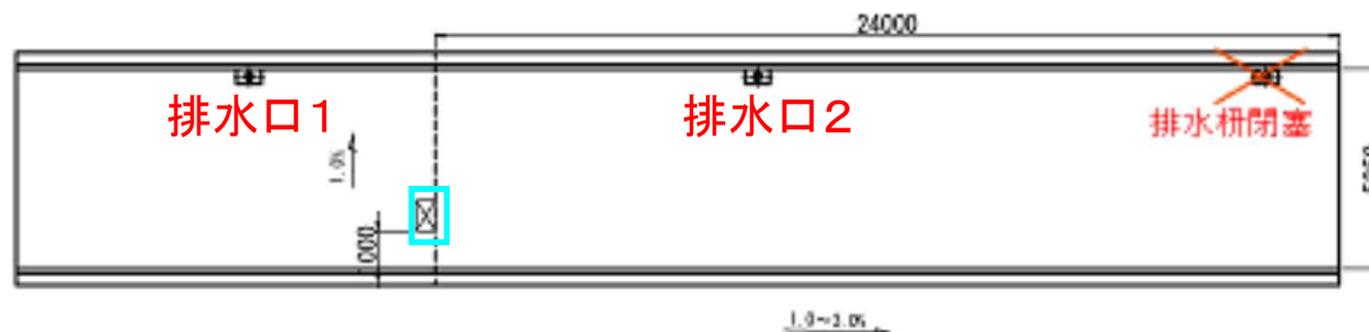
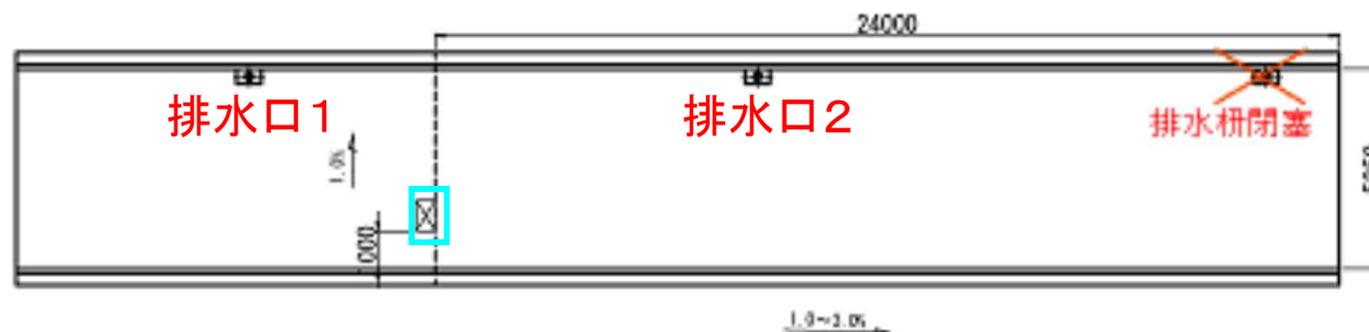
【3・4回目：散水車1台 排水樹1ヶ所】

3:タンク上部 2㎡
4:タンク下部 2㎡

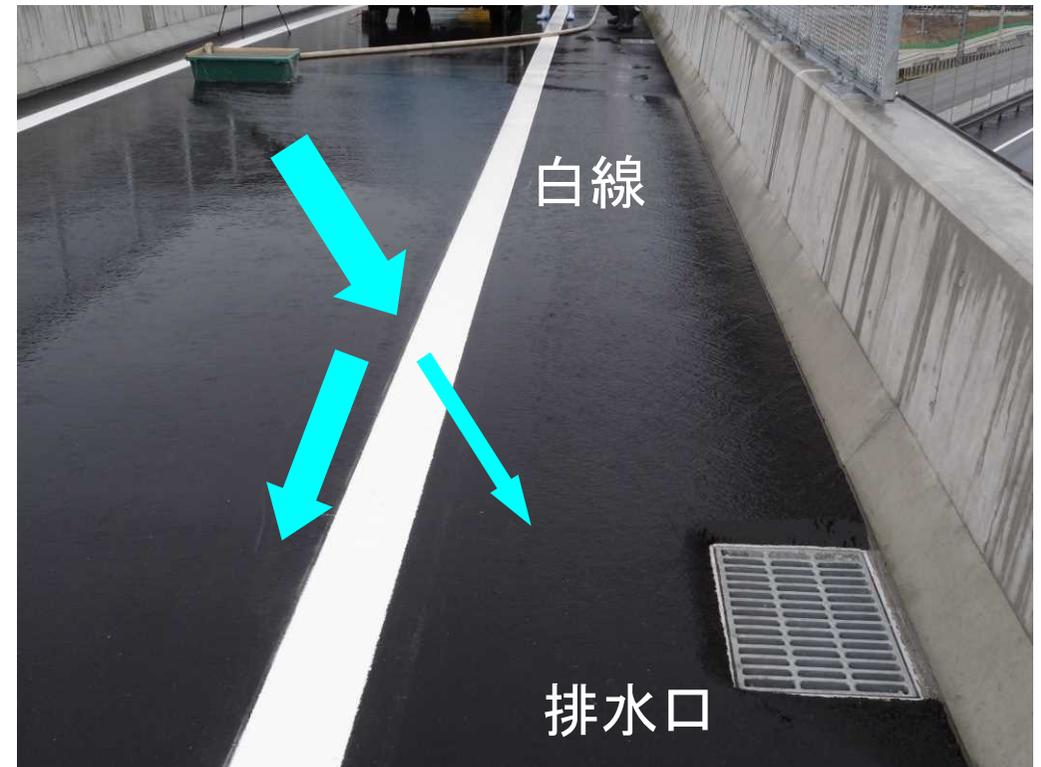
白線が影響？

これまでの数値計算で全く考慮していなかった白線が流下する排水に影響を与えていることが実験から確認。

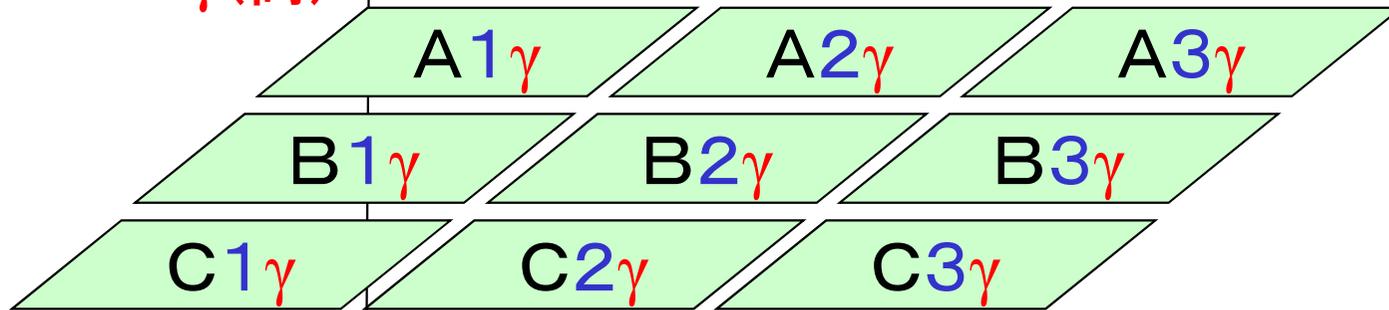
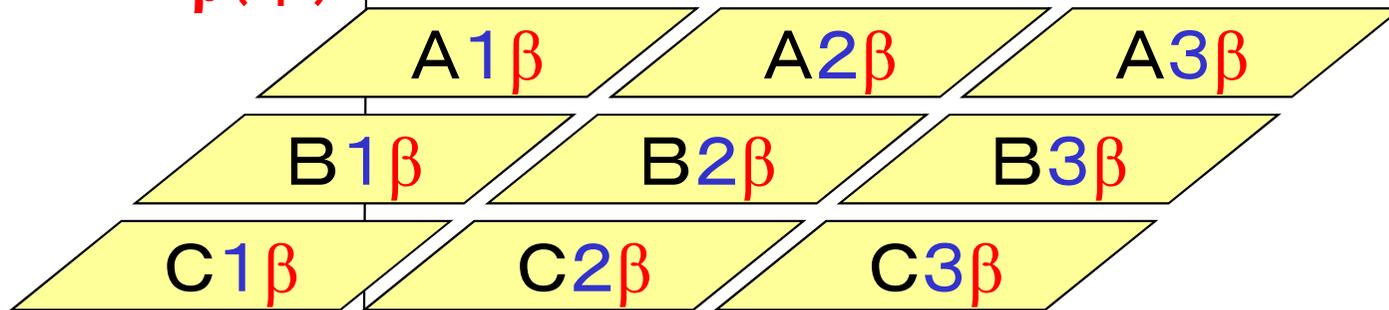
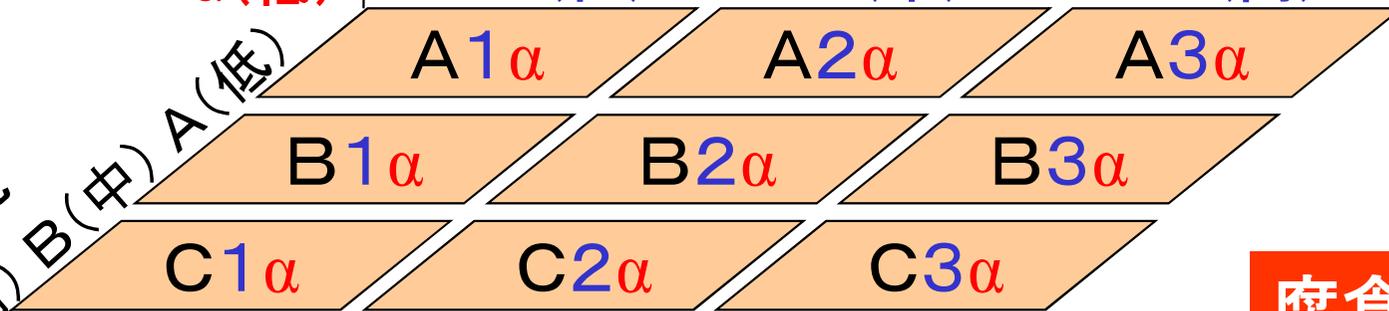
腐食マトリックス

腐食負荷と腐食環境に加えて腐食耐性の分類による腐食対策

γ (高) ↑ 腐食耐性 (既設橋と新設橋で異なる可能性)

腐食環境
C(高) B(中) A(低)

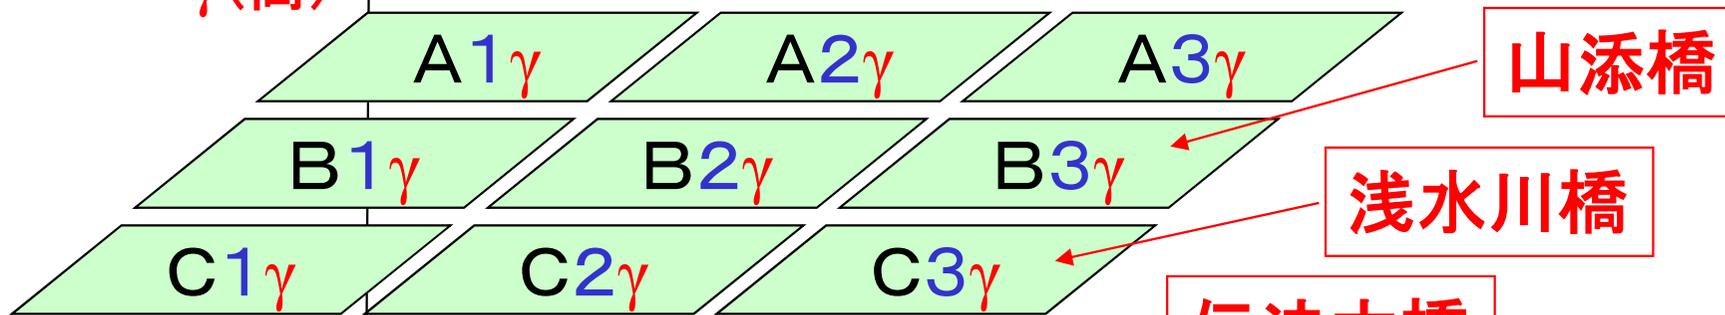
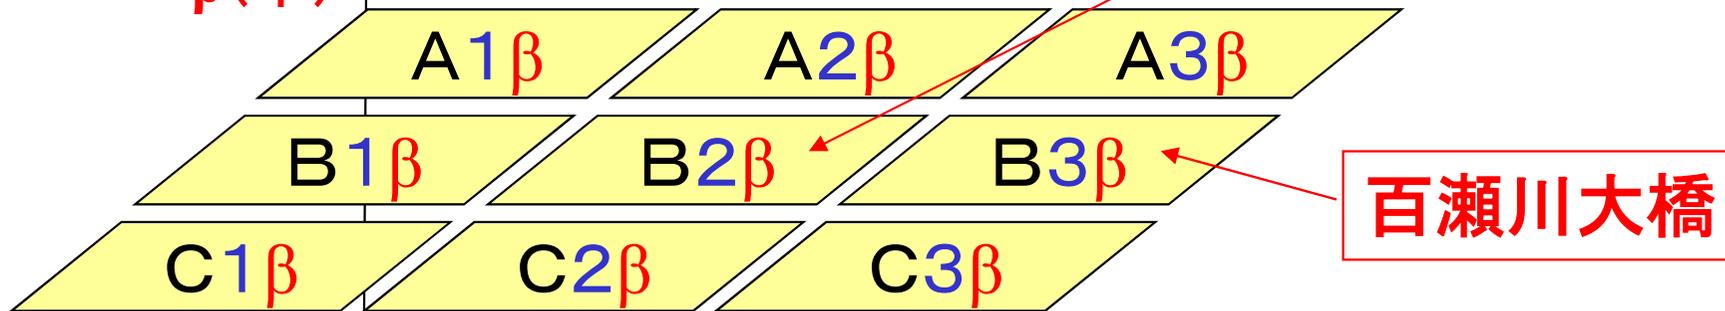
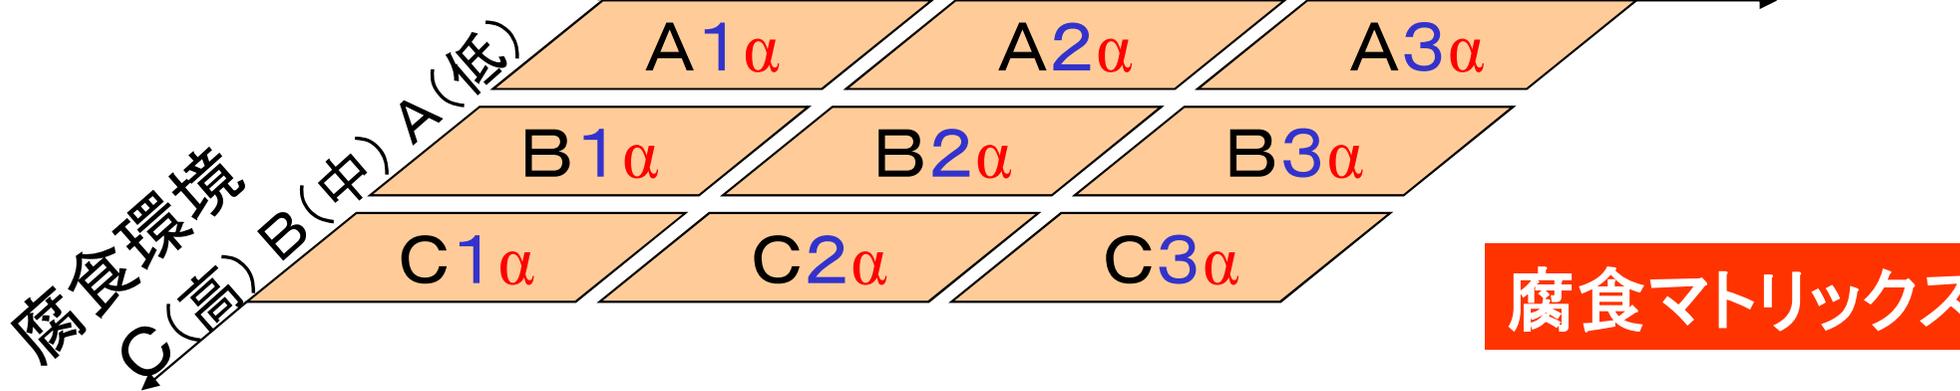
腐食マトリックス

腐食負荷と腐食環境に加えて腐食耐性の分類による腐食対策

γ (高) ↑ **腐食耐性** (既設橋と新設橋で異なる可能性)

α (低) 1(低) 2(中) 3(高) **腐食負荷**

- (1) 橋の状態が将来にわたって一目瞭然となる。
- (2) 予期せぬあるいは想定外の腐食損傷に対して、対応策の方向性が明瞭となる。
- (3) 多くの事例と対応策の繰り返しにより、腐食マトリックスの指標の評価精度が向上し、腐食損傷への適切な対応策とその耐久性が、より一層明瞭となる。
- (4) 継続することが改善となり、必要な技術開発を促すことに繋がる。
