新都市社会技術融合創造研究会

鋼床版の疲労耐久性向上に関する研究

プロジェクトリーダー：坂野昌弘（関西大学）

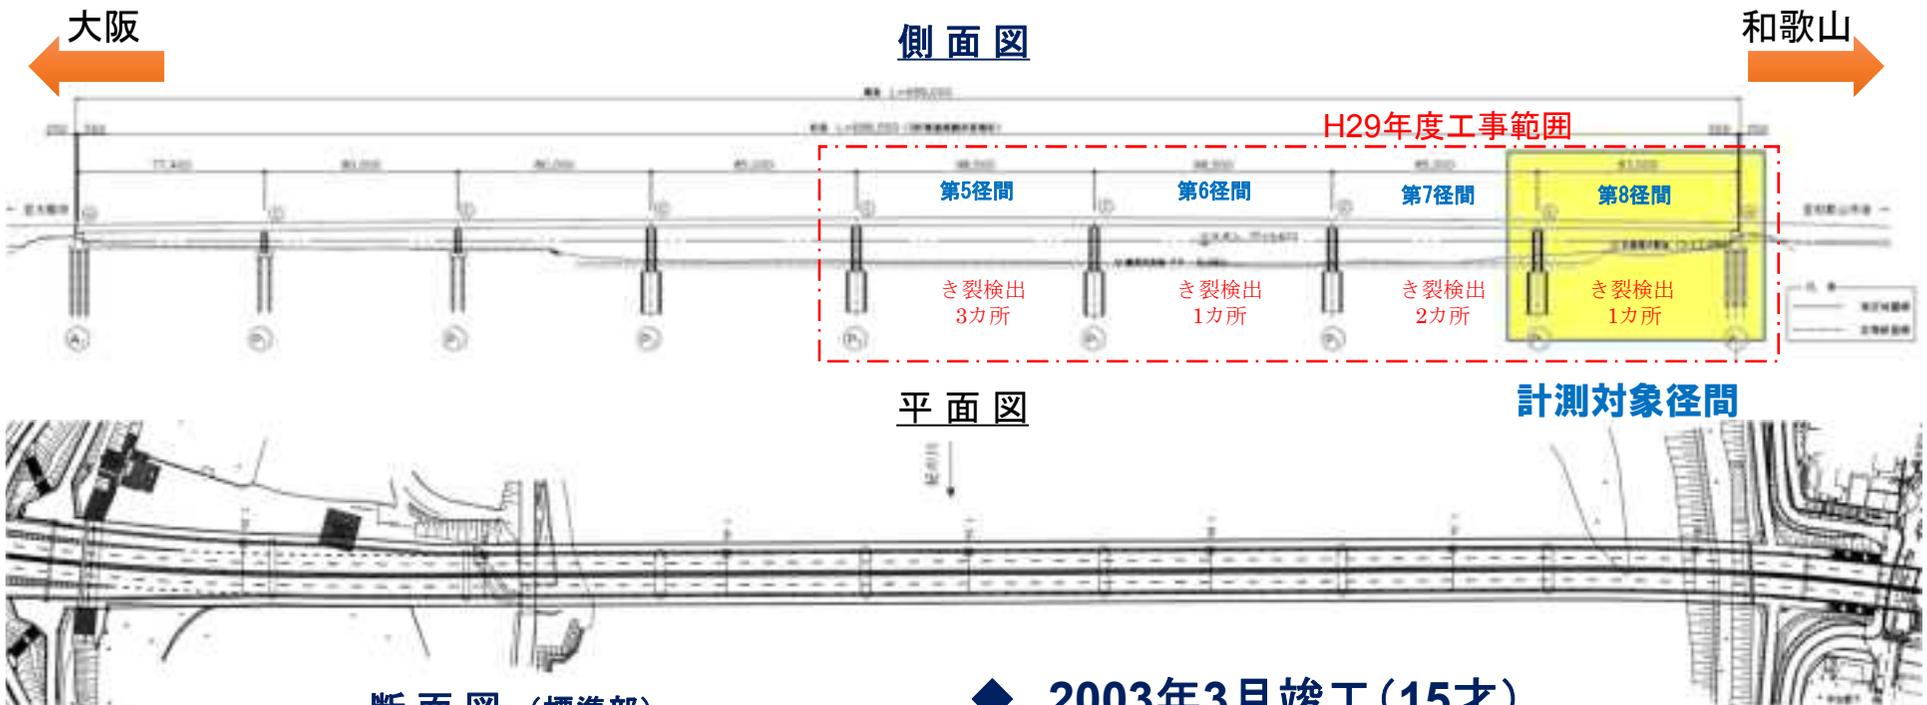
断面図 (標準部)

8径間連続鋼床版箱桁橋

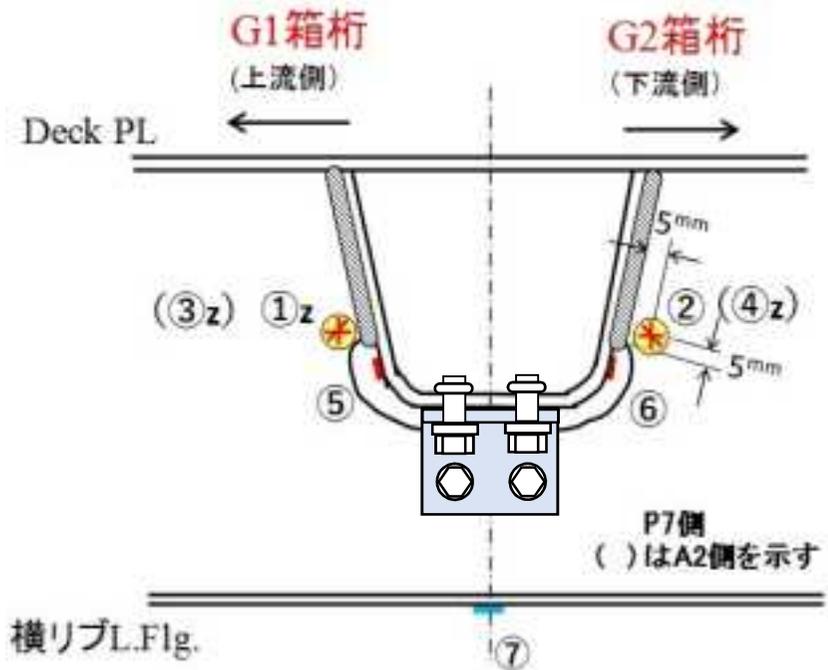
ゲージ位置

3軸 (1mm) 4枚
	1軸 (1mm) 2枚
	1軸 (5mm) 1枚
合計	7枚

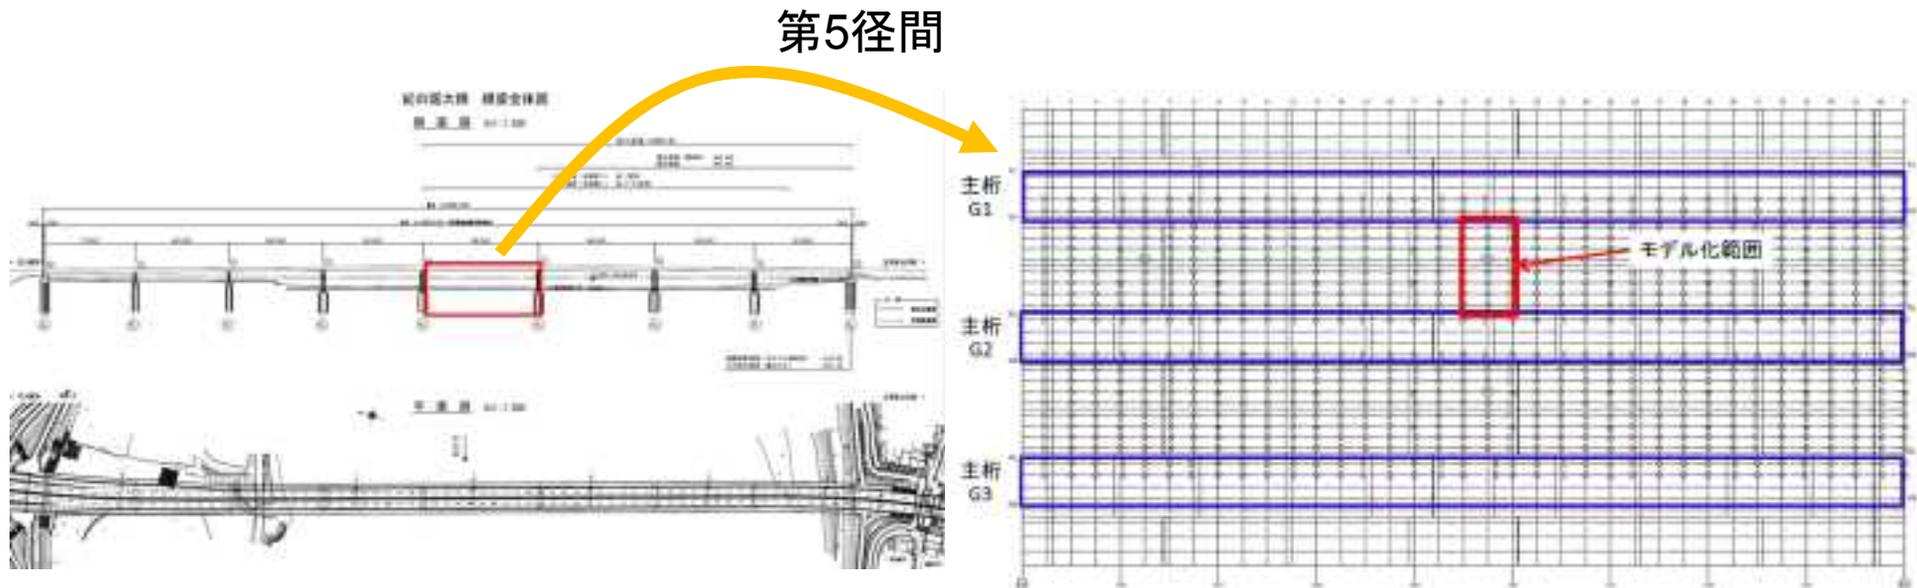
着目箇所

塗膜割れが多数発見された位置を選定

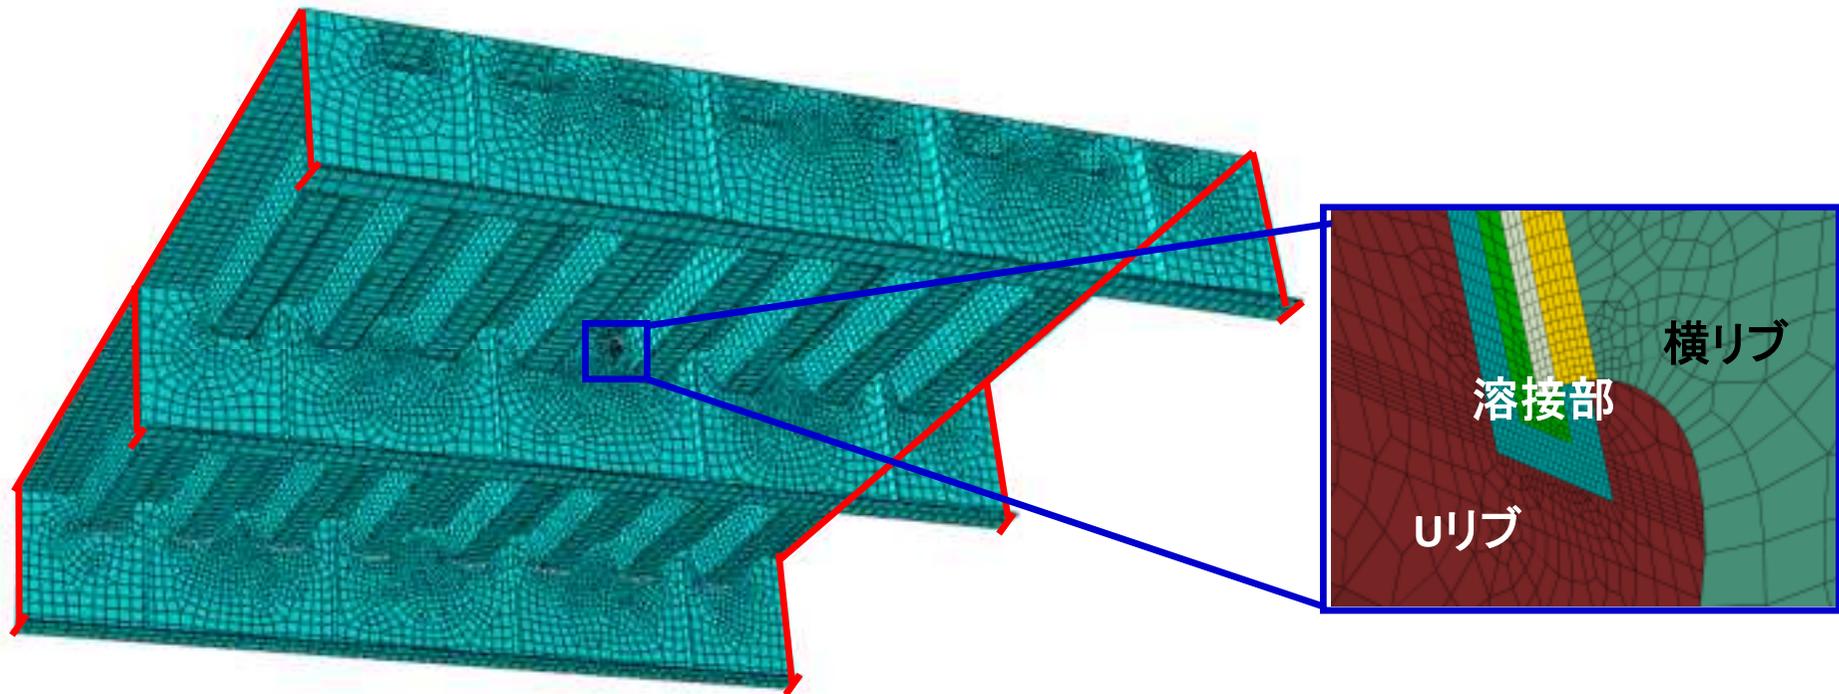
解析モデル

- 板状のシェル要素によるモデル化を基本とし，着目部の一部のみソリッド要素を用いてメッシュを細分化した。
- 境界条件として，赤線位置で全方向の変位を固定した。

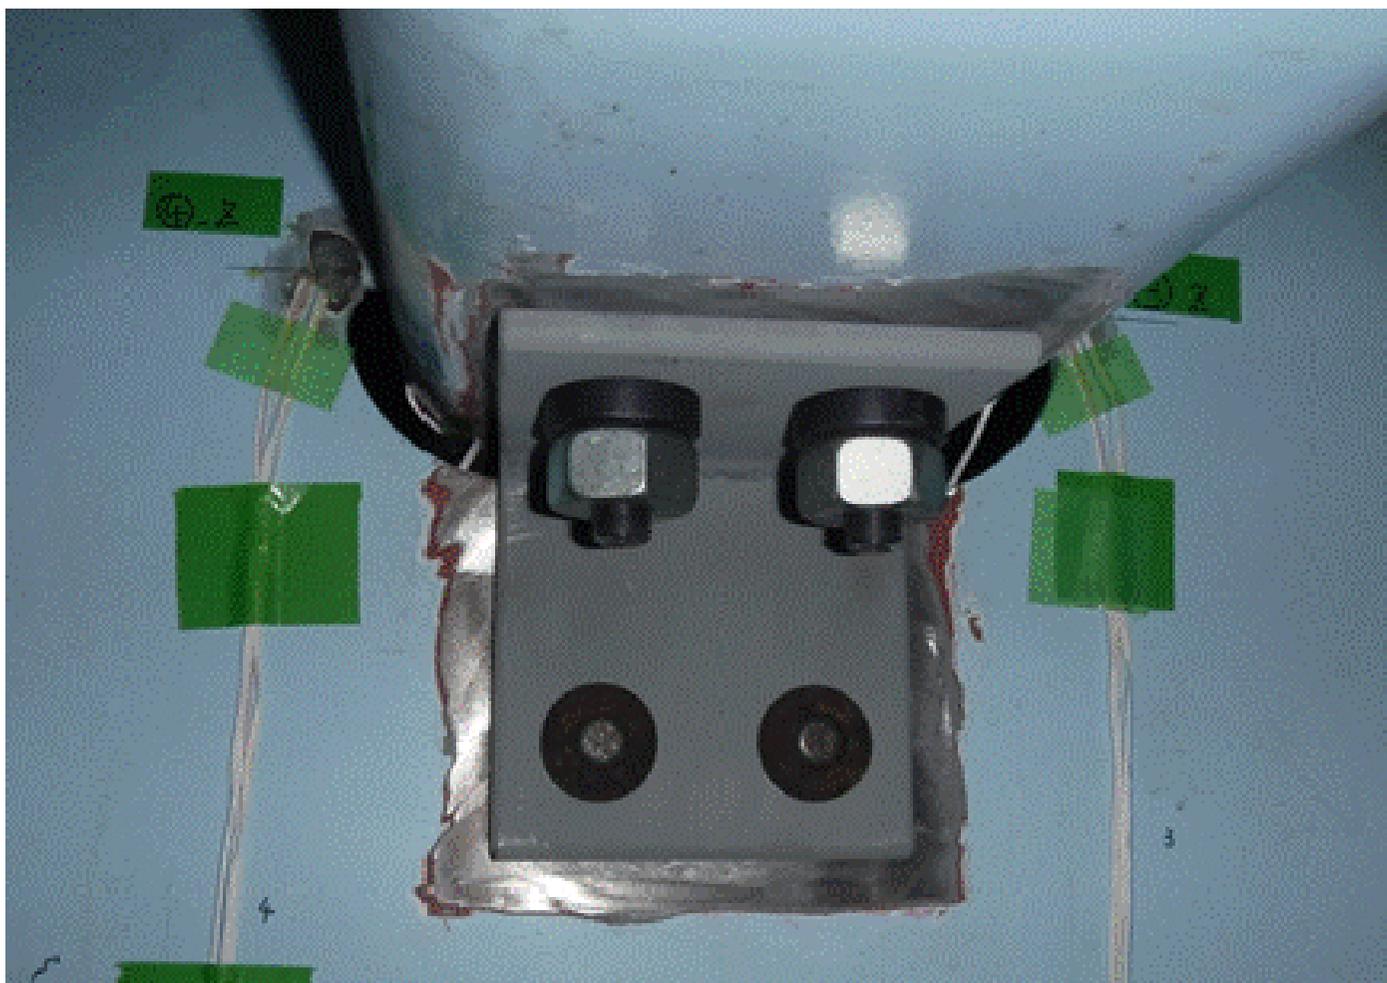
補強工法

対象工法： アングル材でUリブ下面を横リブに固定

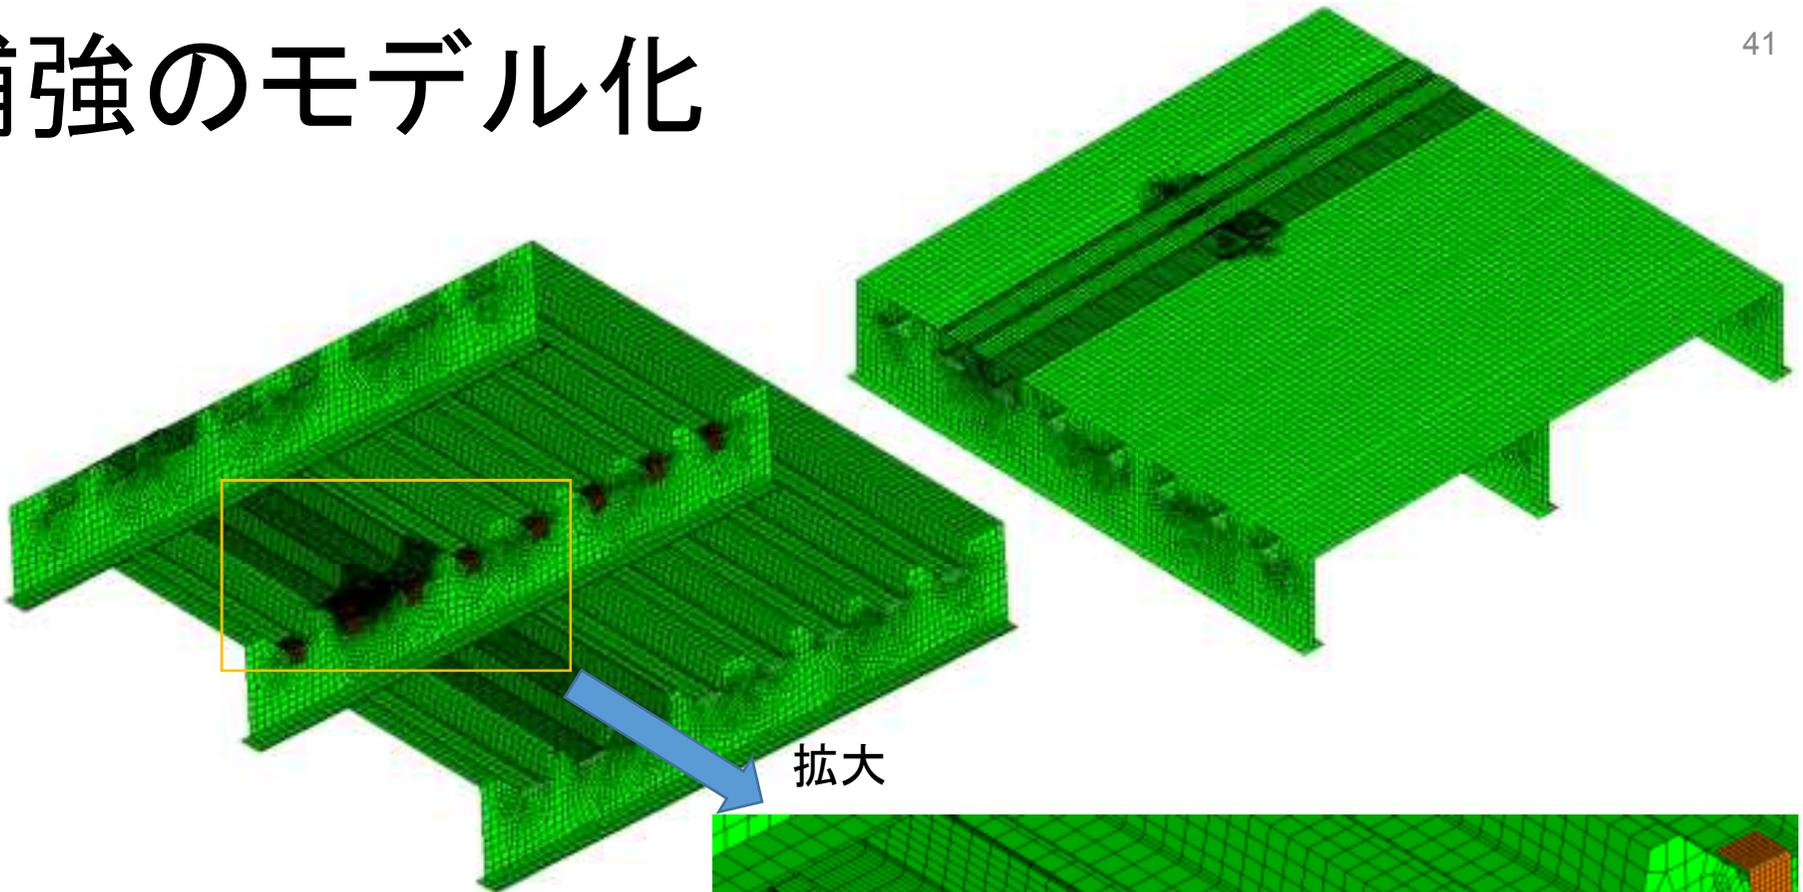
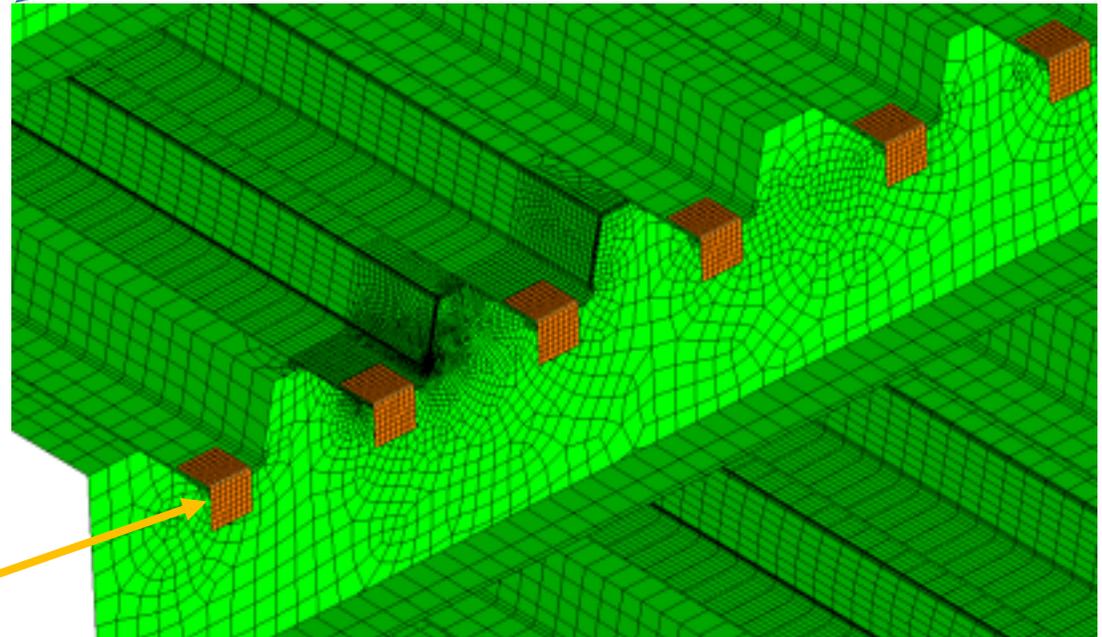
補強のモデル化

G1桁から2本目のUリブに着目

アンゲル材をモデル化
→ Uリブと横リブに固定
(解析ソフトのTie機能を使用)

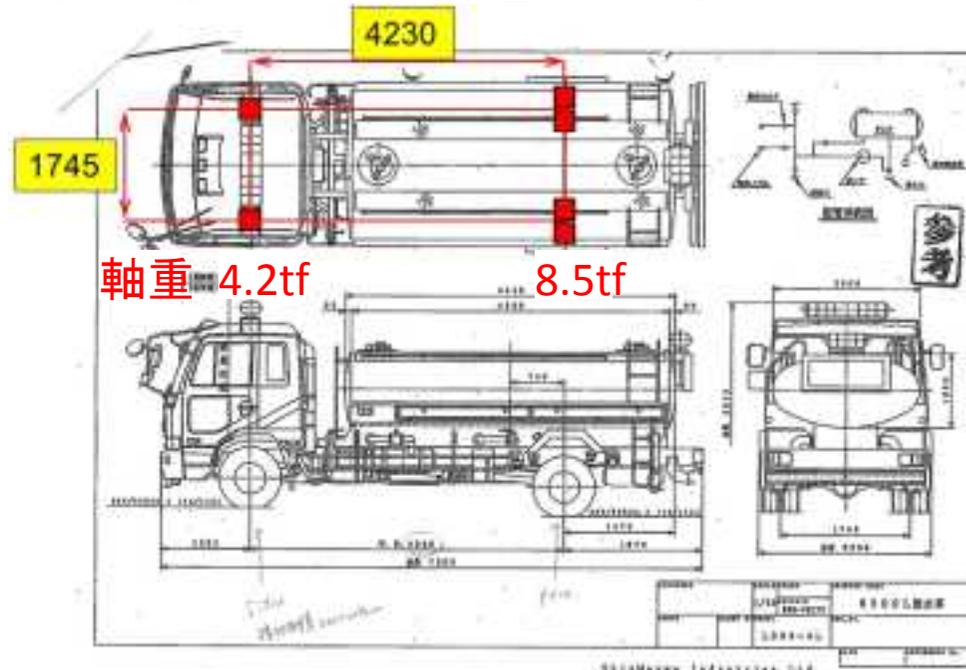
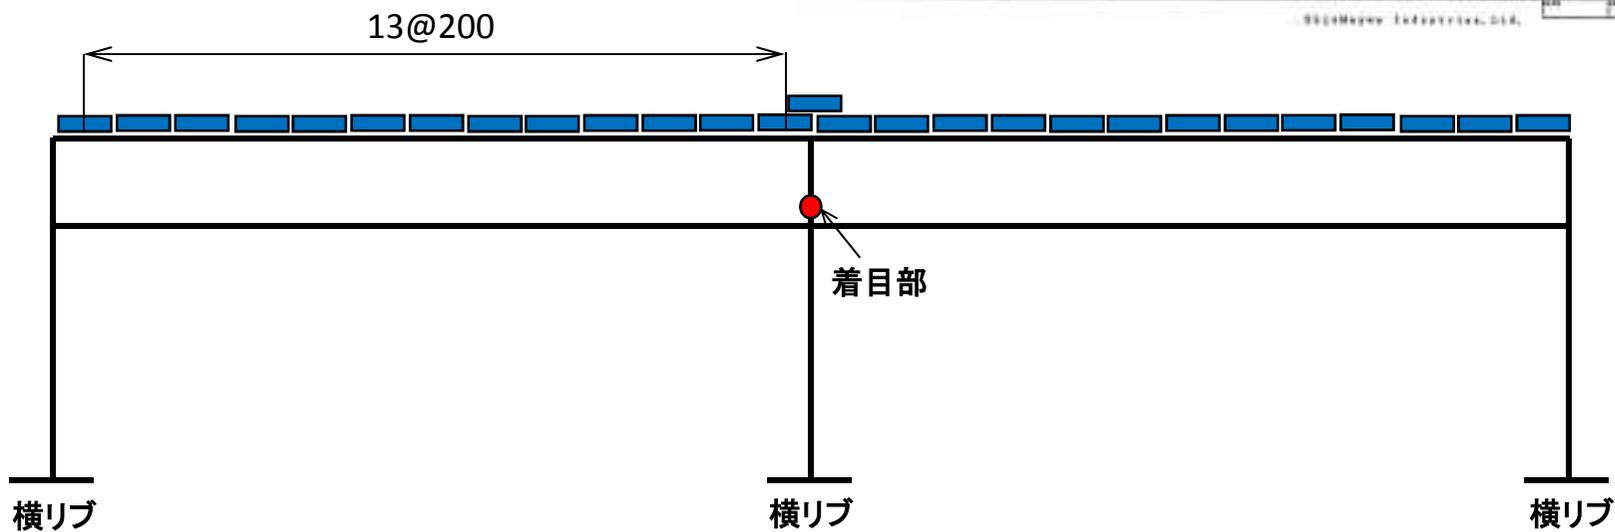
荷重条件

昨年度の検討と同様に，走行試験で用いた散水車の後輪をモデル化．

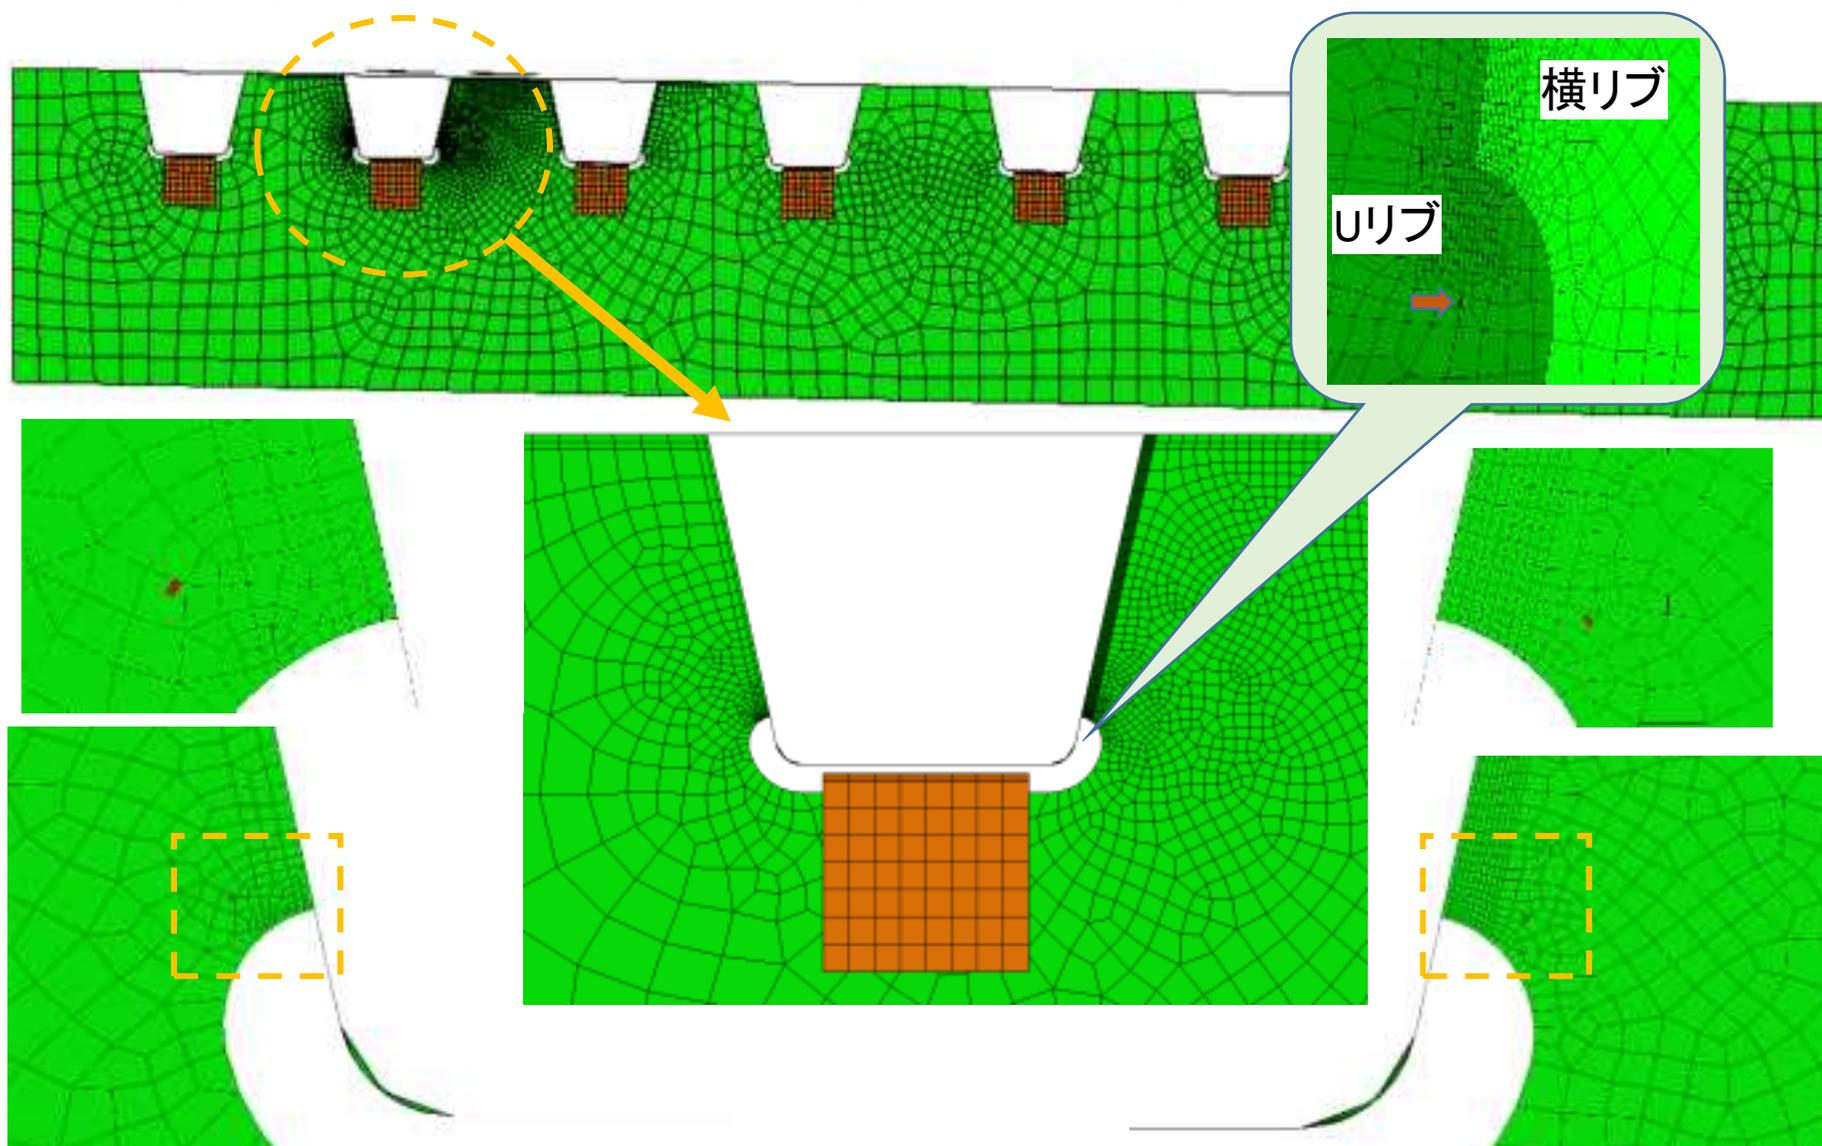
応力の結果出力位置

- 実橋のひずみゲージ貼り付け位置と大体同じ.

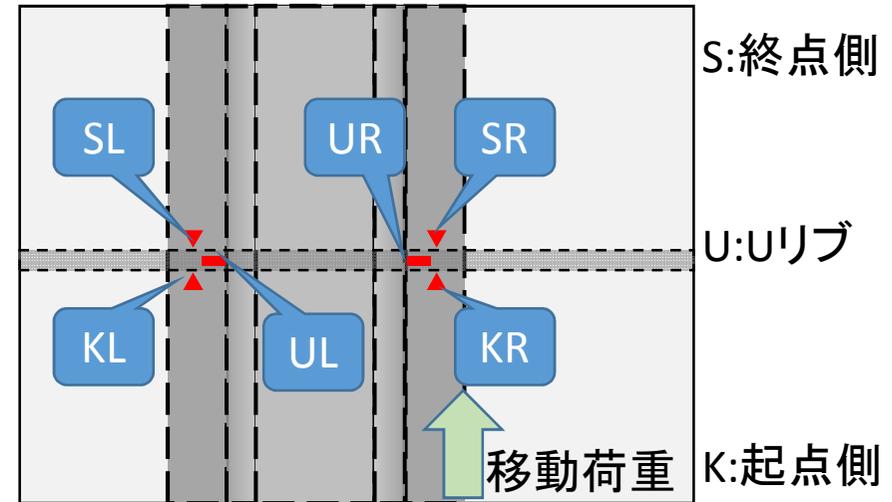
着目位置(ゲージ)名称

着目箇所6か所について
右図の様に命名

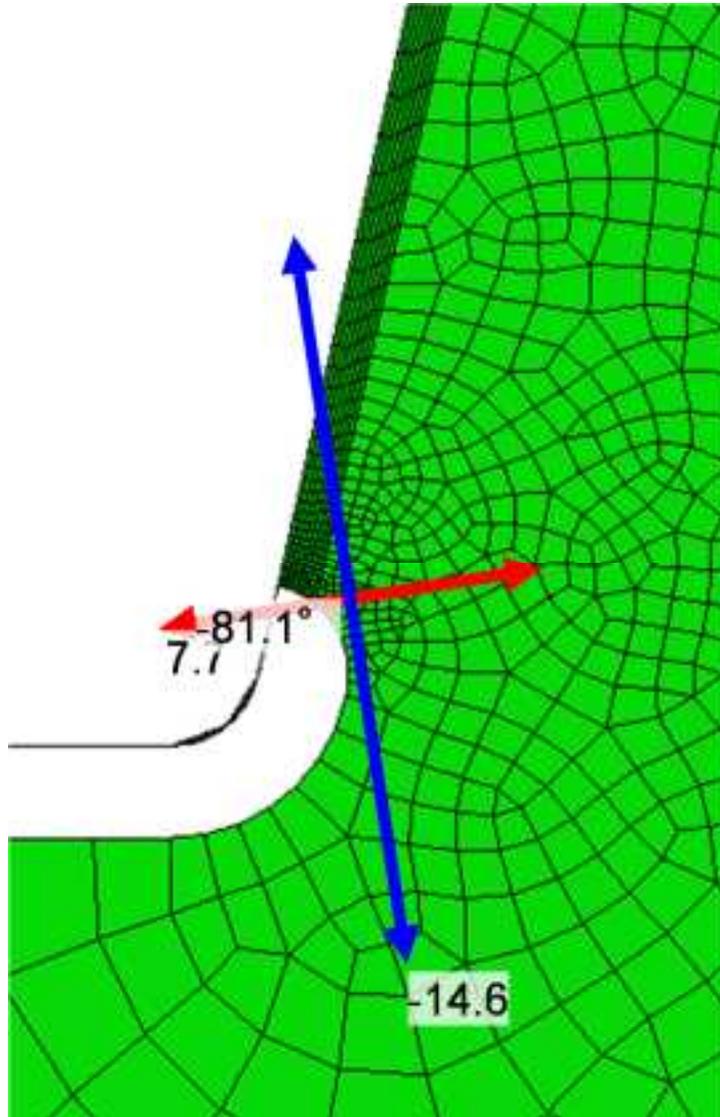
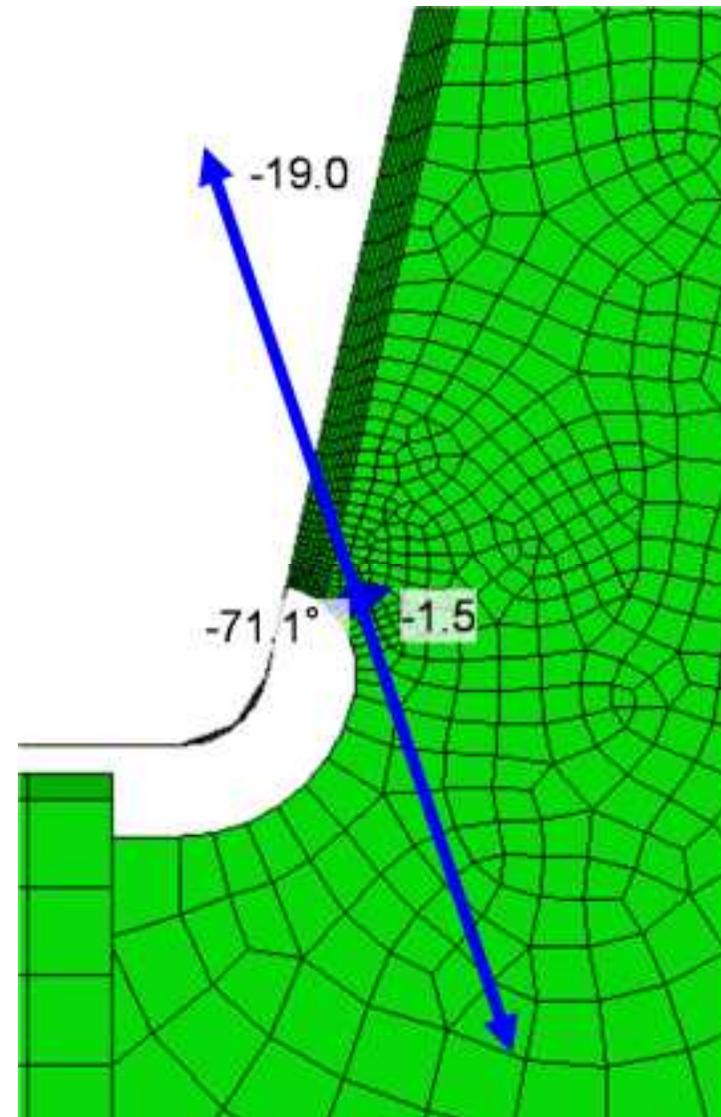
主応力の比較 KR

載荷位置：横リブから1340mm終点側(最大主応力ピーク位置)

- アンクル補強は着目する溶接部の応力(最大主応力, および, 溶接線直交方向応力)を低減する効果があり, 疲労強度向上に効果がある.
 - 載荷点直下の横リブ側止端部では, 溶接線直交方向の応力が引張から圧縮に変化する.
 - Uリブ側の溶接止端部や非載荷側の横リブ止端部では, 発生応力範囲が補強前の1/2から1/3に低減される.
- 着目溶接部に作用する引張応力度は, 横リブに対するUリブ下面の水平移動により引き起こされる.
 - アンクル補強を施すことにより, Uリブ下面の水平方向の移動を抑えることができる
 - Uリブ側止端部はUリブ下面の橋軸直角方向の移動が影響
 - 横リブ側止端部はUリブ下面の橋軸方向の移動が影響

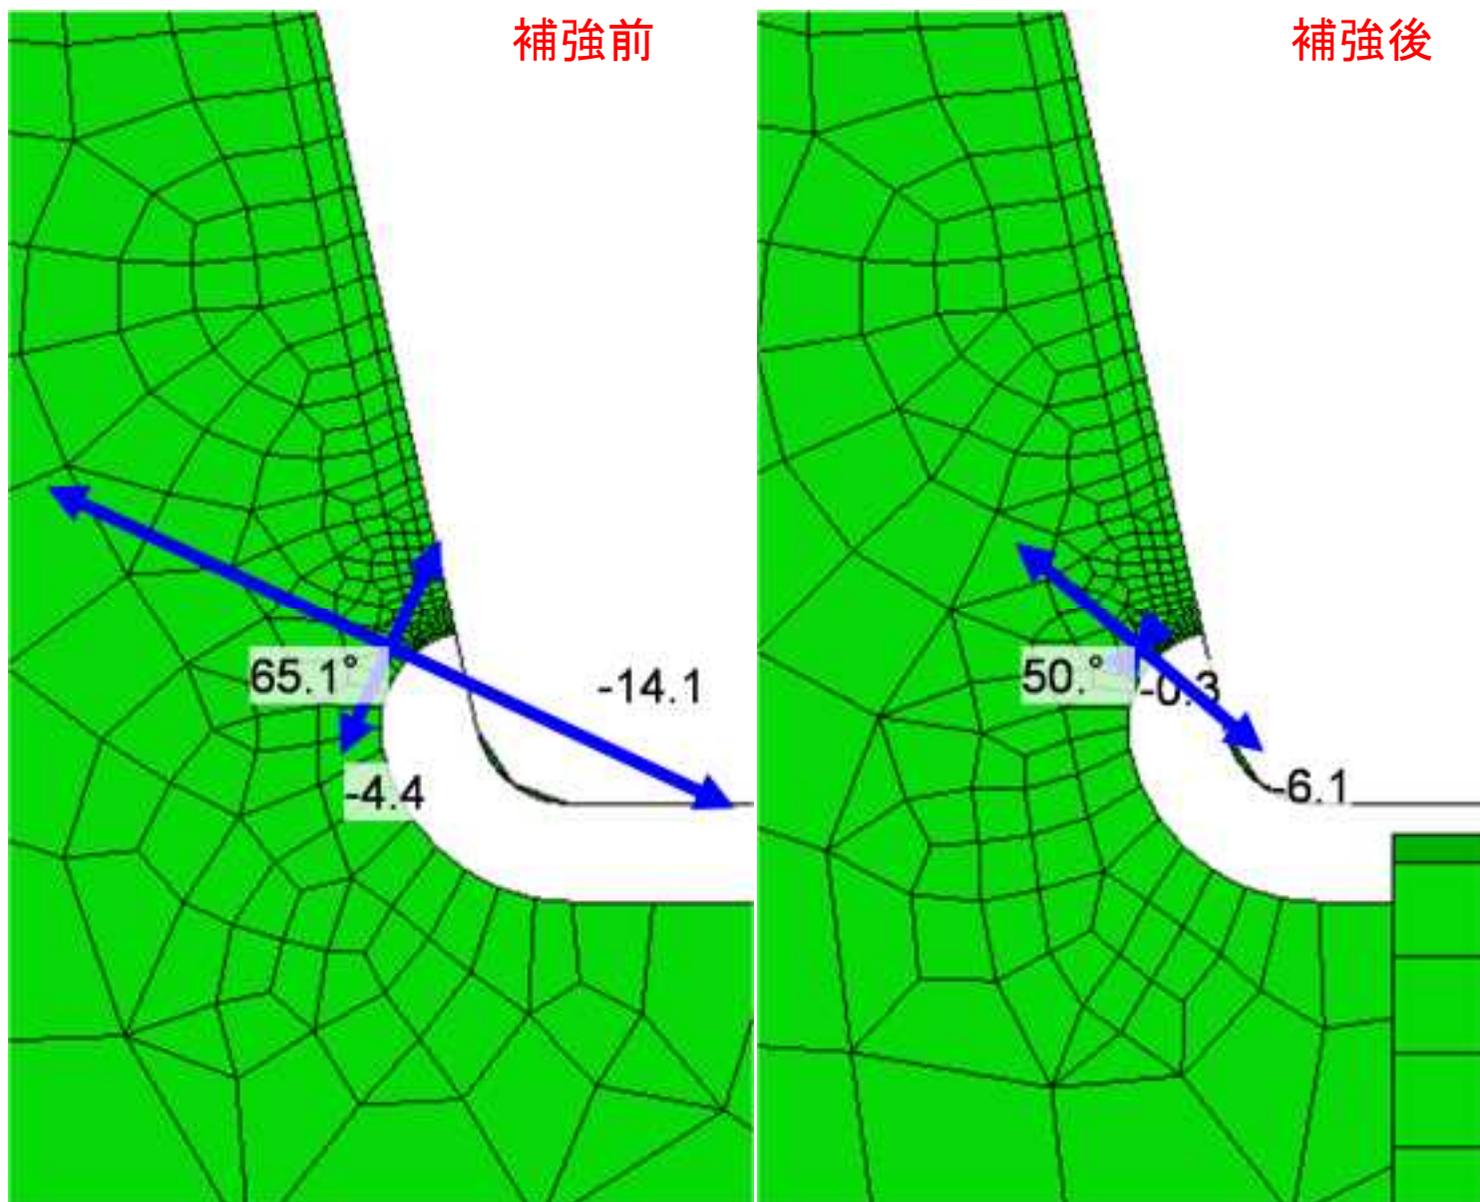
主応力の比較 KL

載荷位置：横リブから1390mm終点側(最大主応力ピーク位置)

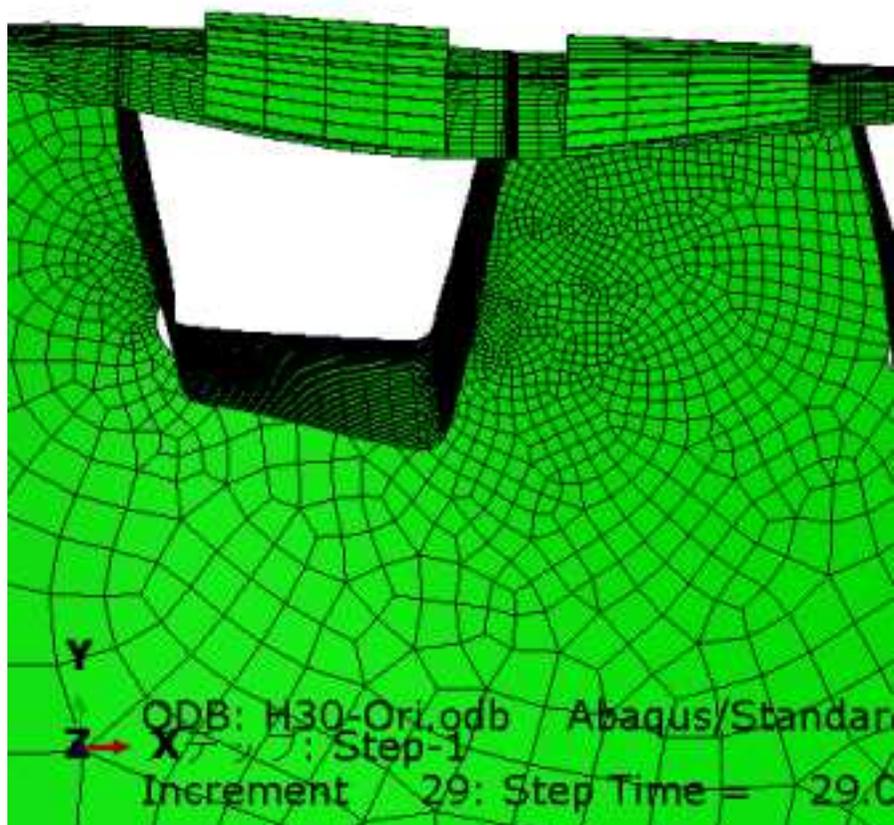
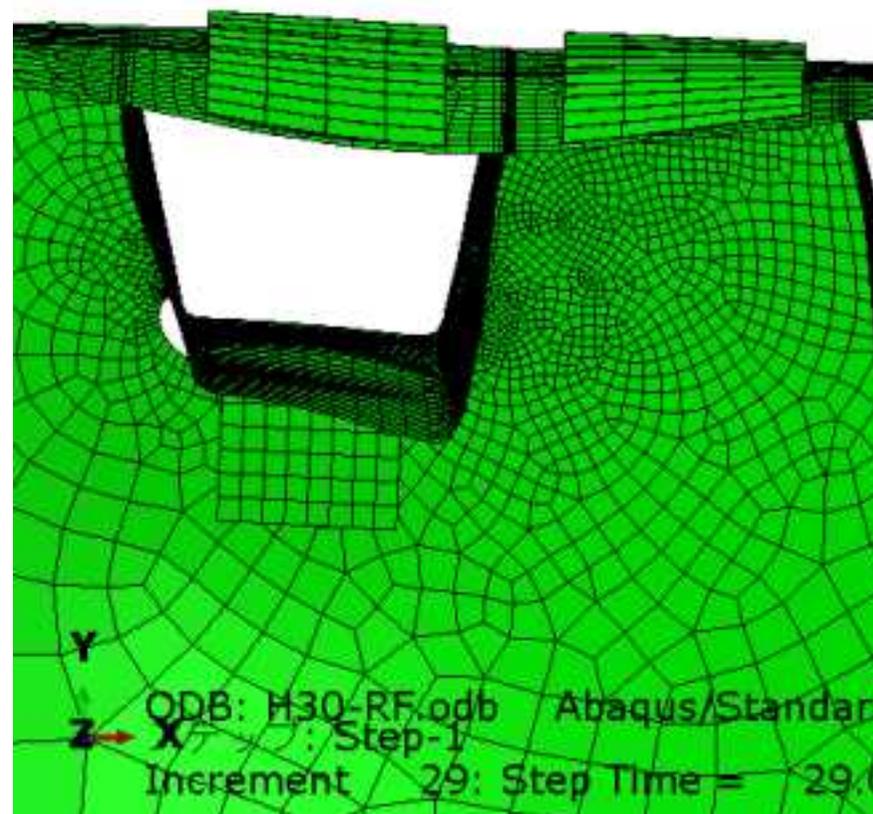
変形図 (Uリブの応力最大時)

載荷位置：横リブから1240mm起点側

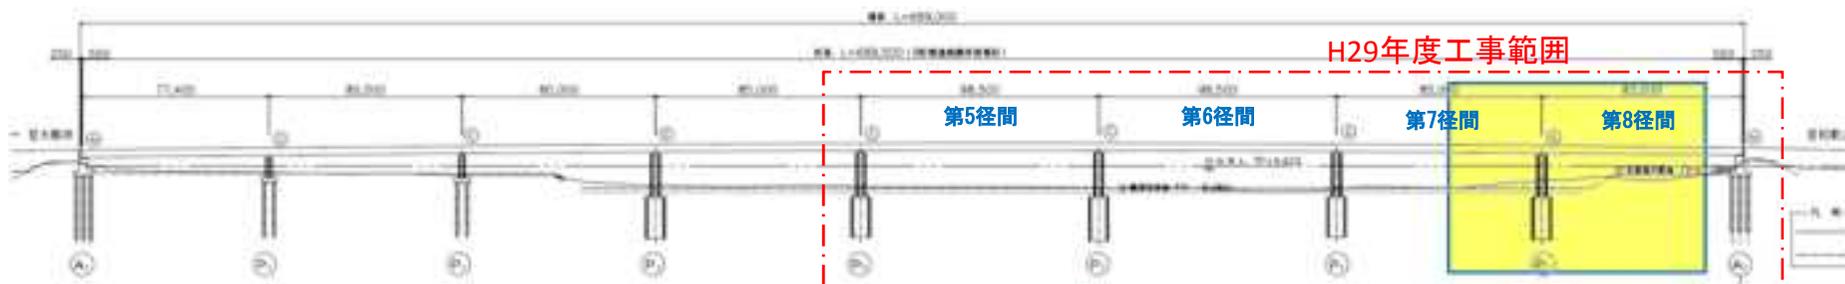
各径間のき裂数および横リブ間隔

横桁 間隔	28@2.764 ³ = 77.400	28@2.857 ¹ = 80.000	28@2.857 ¹ = 80.000	32@2.656 ³ = 85.000	36@2.736 ¹ = 98.500	36@2.736 ¹ = 98.500	32@2.656 ³ = 85.000	28@2.964 ³ = 83.000
き裂数		n=89	n=153	n=69	n=47	n=3	n=3	n=5

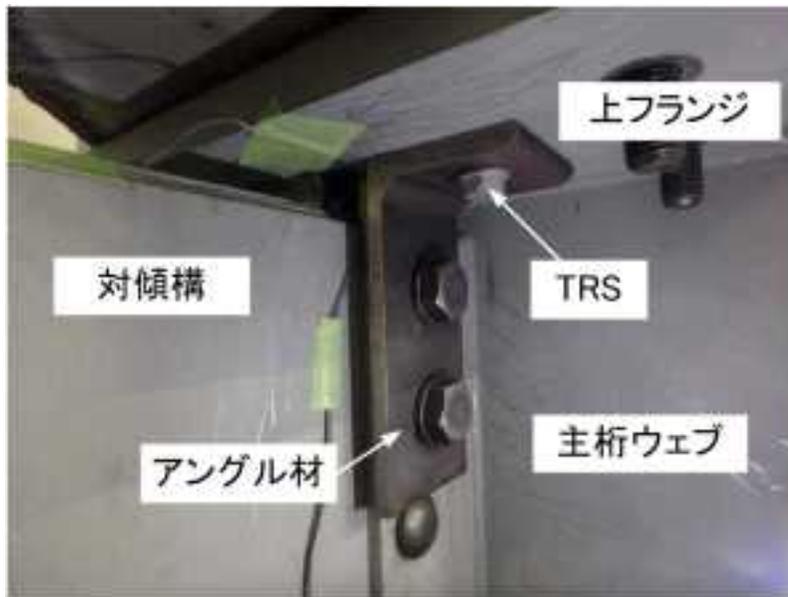
RC床版橋の垂直補剛材上端部
に対する補強工法

RC床版橋では、垂直補剛材上端部に対する支圧接合型のワンサイドボルト（TRS）を用いた交通規制が不要な下面からの疲労対策効果について実験的に確認されており、すでに実橋にも適用されている。

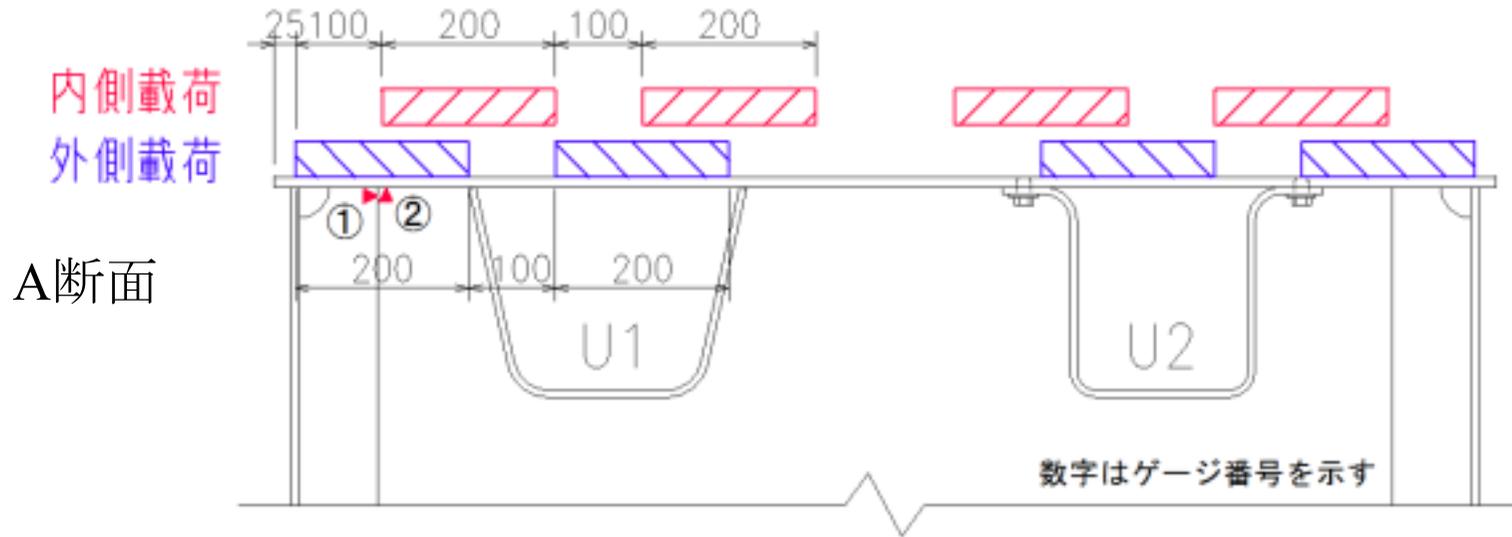
載荷位置

A断面では2通りの載荷位置で静的載荷試験を実施
より大きな断面力の生じる載荷位置で疲労試験を行う

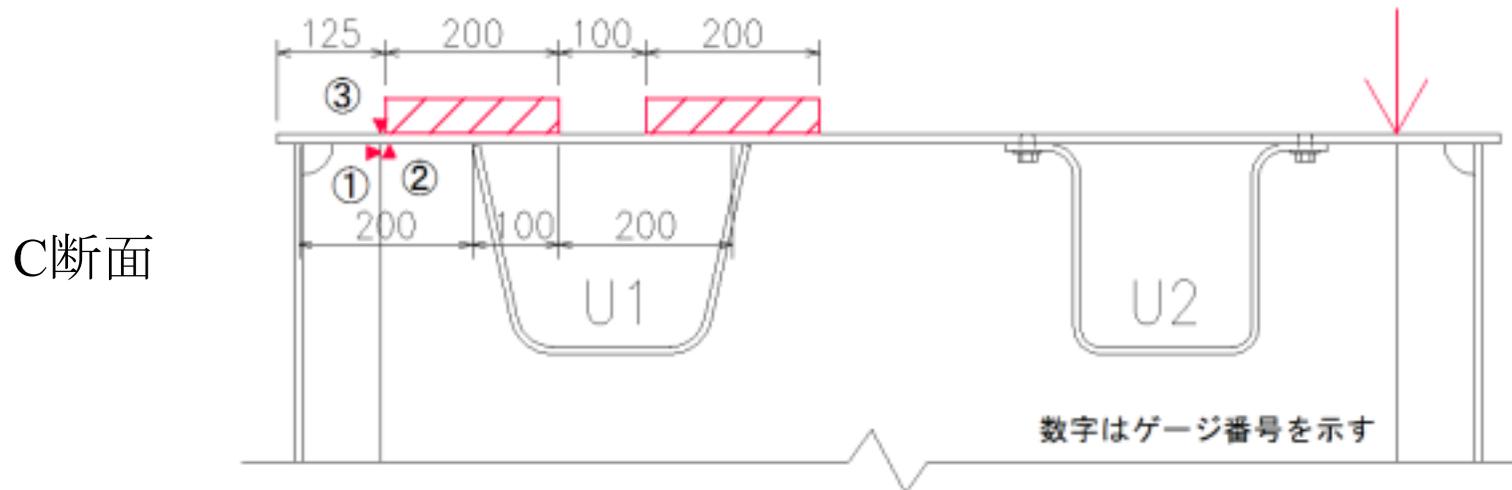
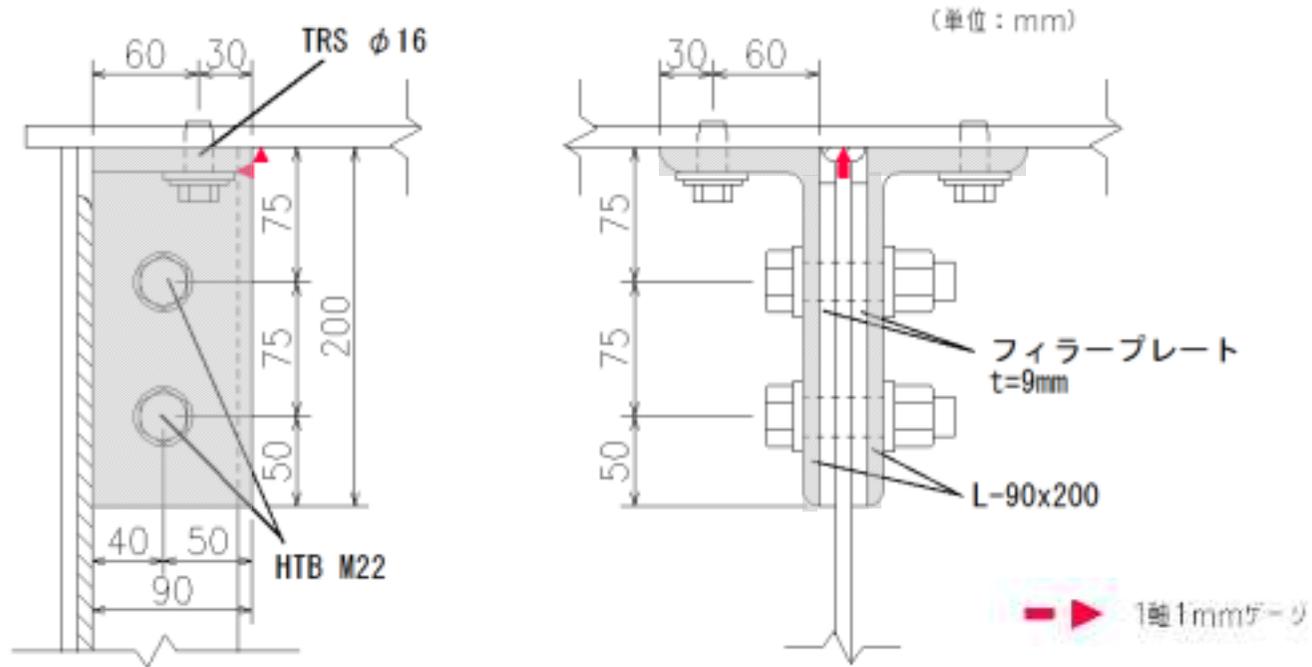
当て板形状詳細

補強方法はRC床版橋で採用されたものを準用した。

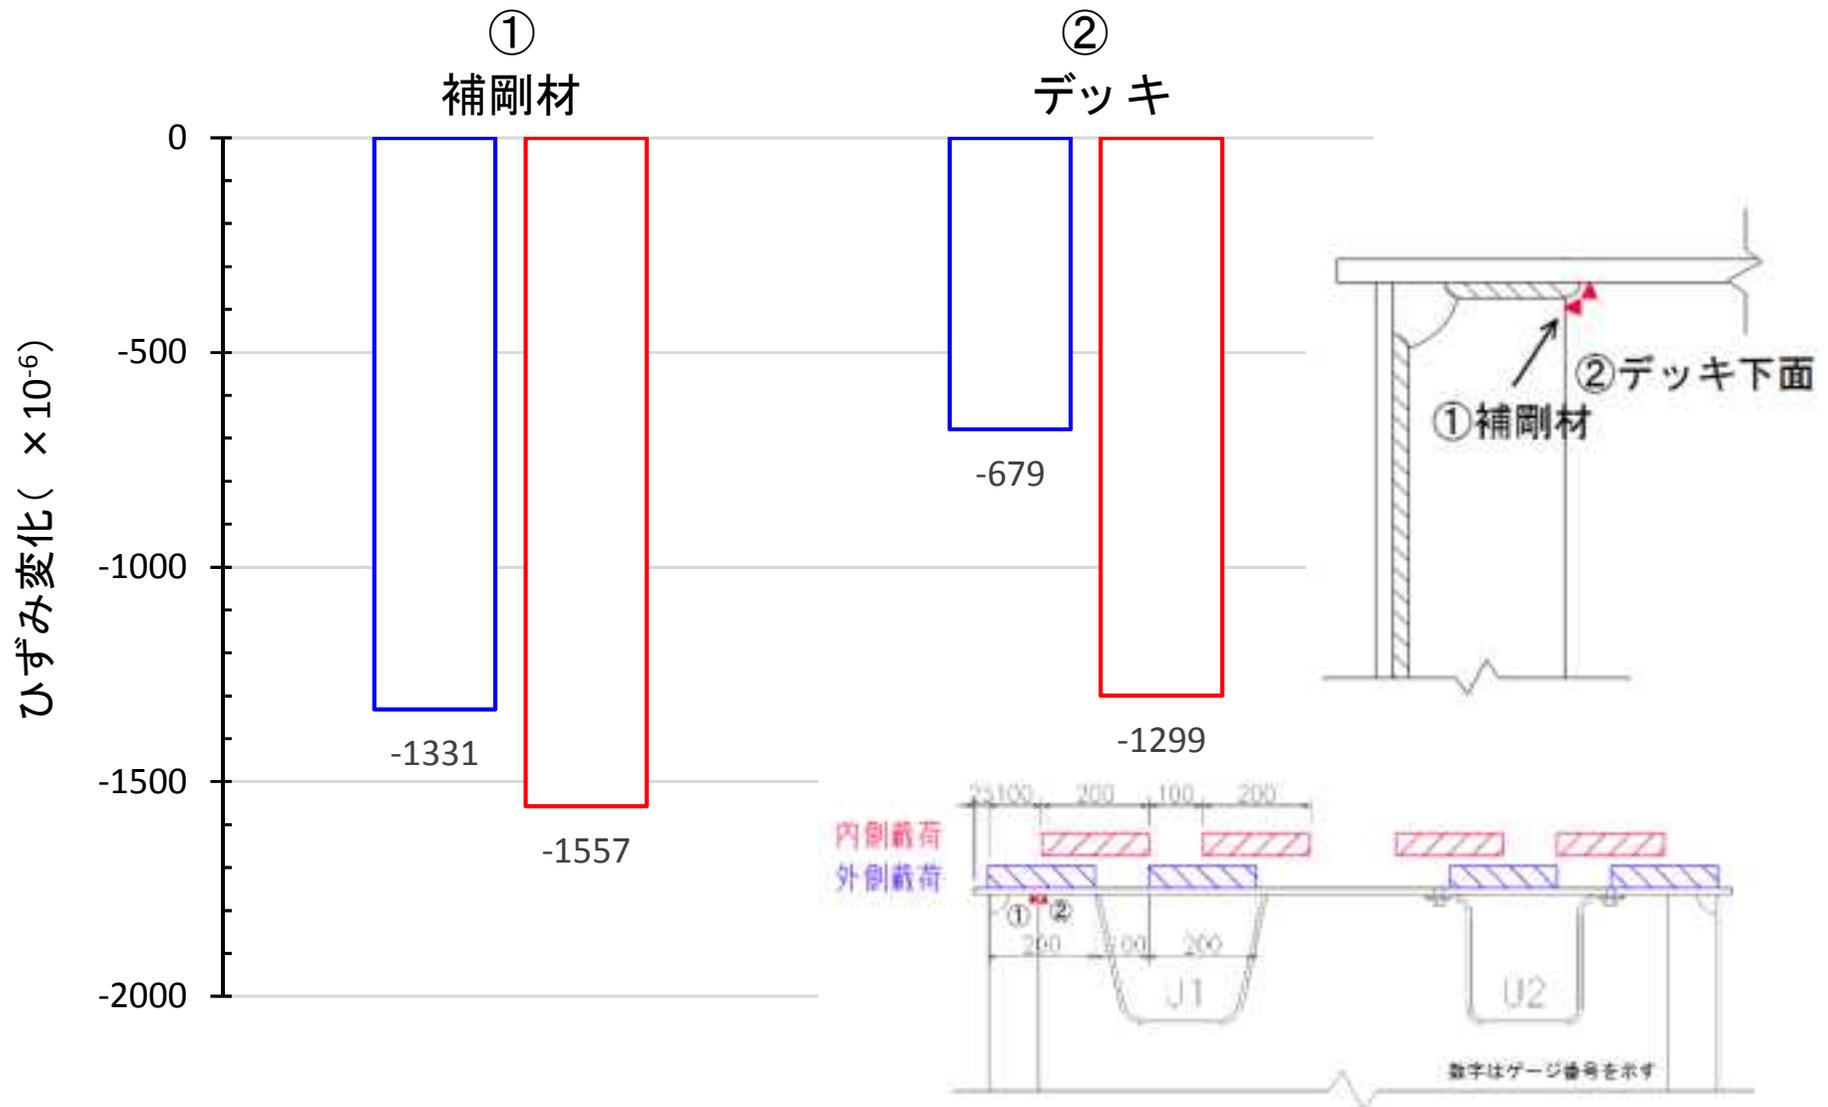
静的載荷試験結果 (A断面)

外側載荷より内側載荷の方がひずみ変化が大きい
→内側載荷で疲労試験を行う
