新都市社会技術融合創造研究会

鋼床版の疲労耐久性向上に関する研究

プロジェクトリーダー：坂野昌弘（関西大学）

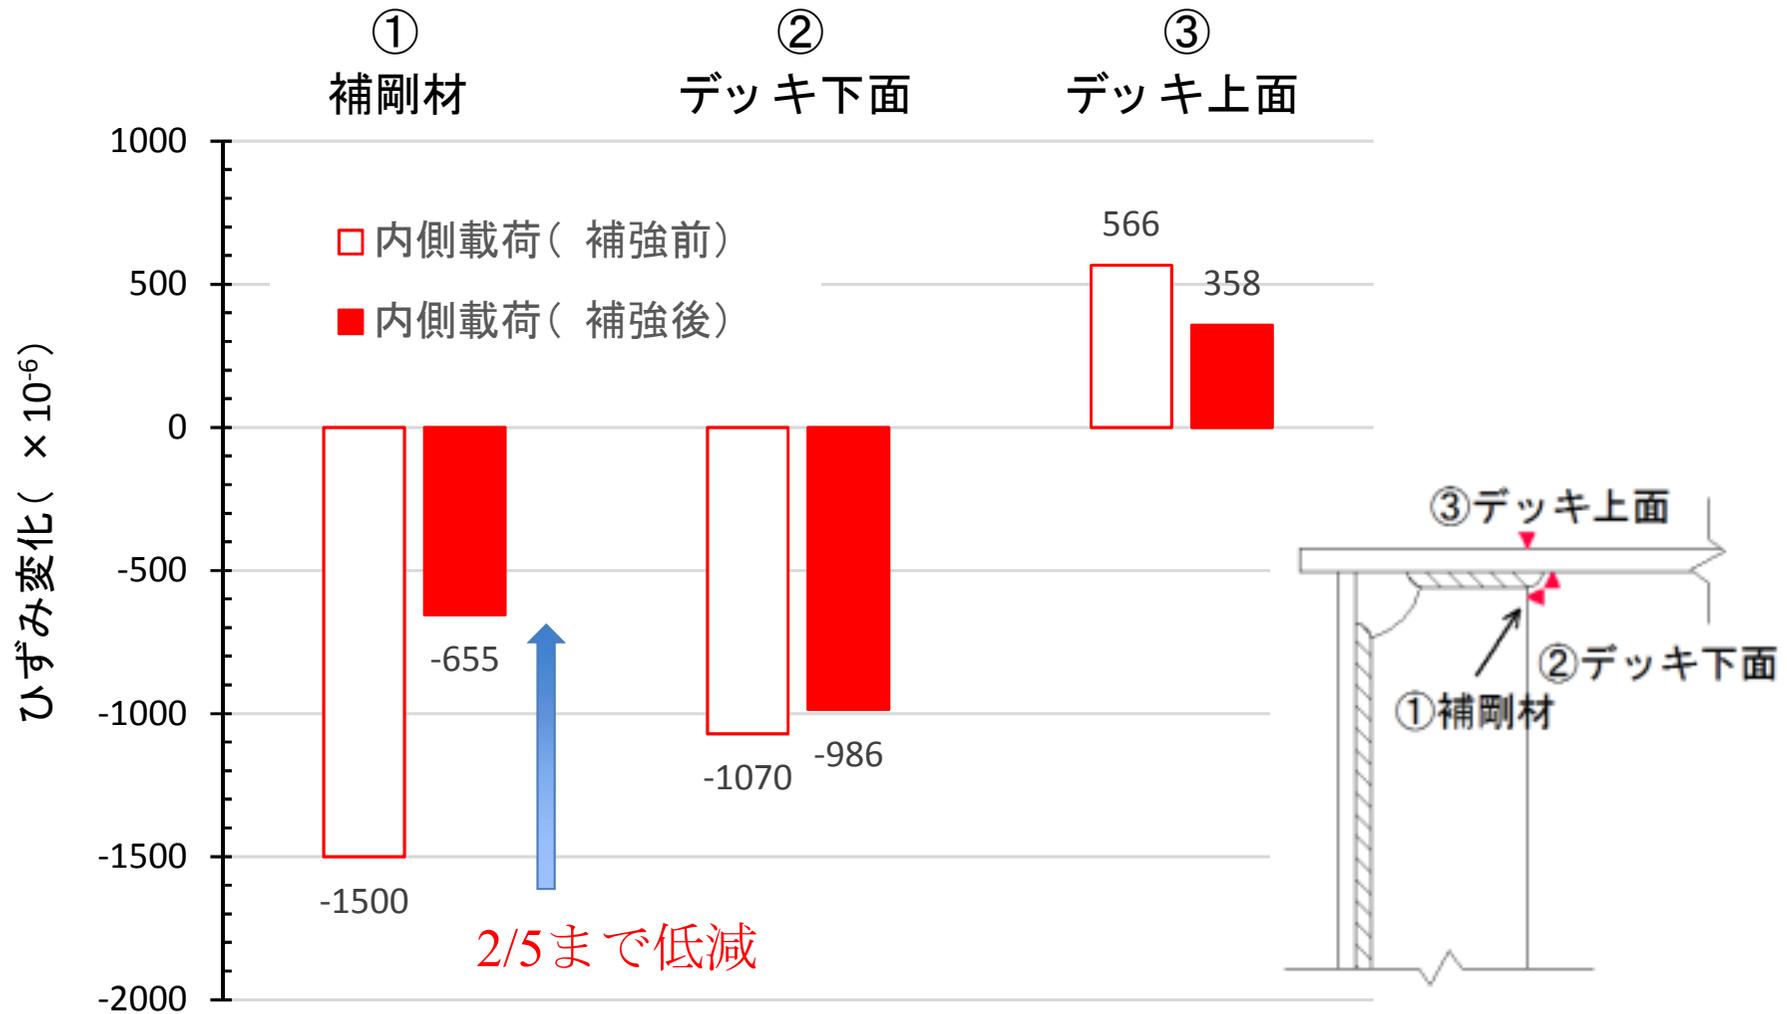
静的載荷試験結果 (C断面)

補強を施すことで、補剛材コバ面の応力が2/5程度まで低減

- TRSを用いて下面から当て板補強を施すことにより、垂直補剛材コバ面に生じる応力を1/3～2/5に低減できることが確認された。

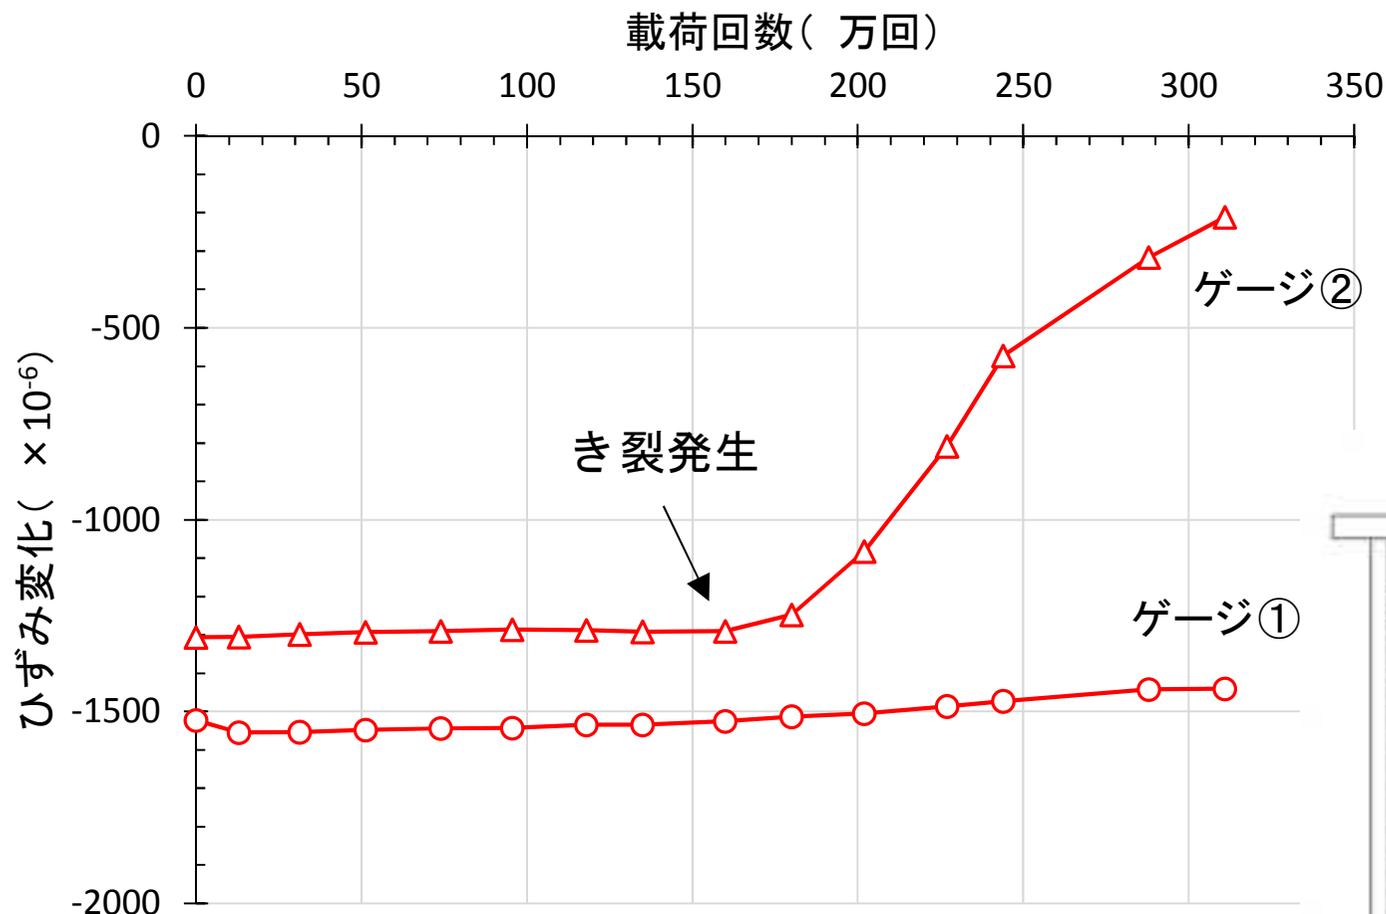
き裂再現

160万回以降でひずみ変化が急激に減少
→き裂が発生したものと推定

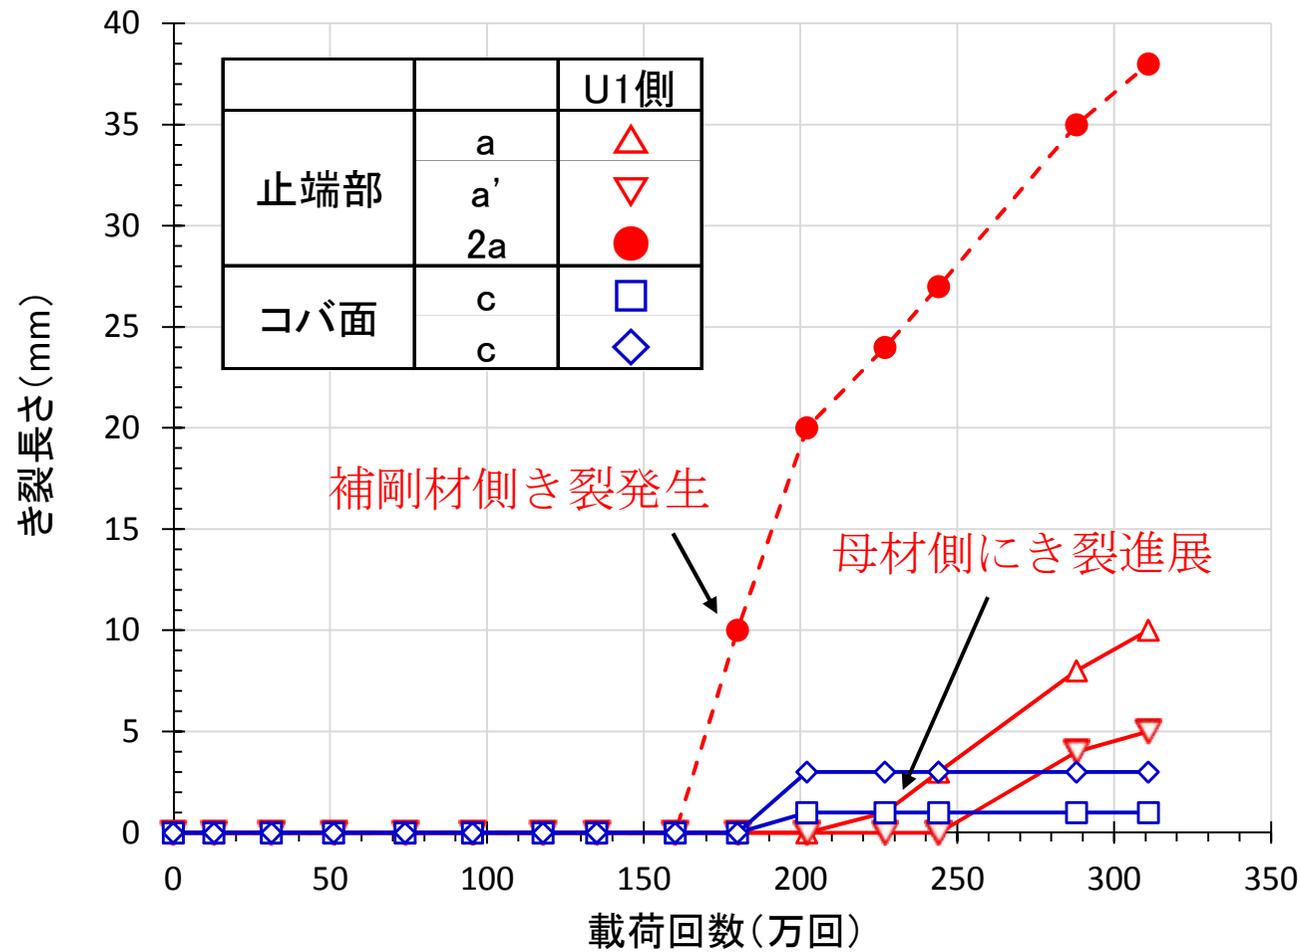
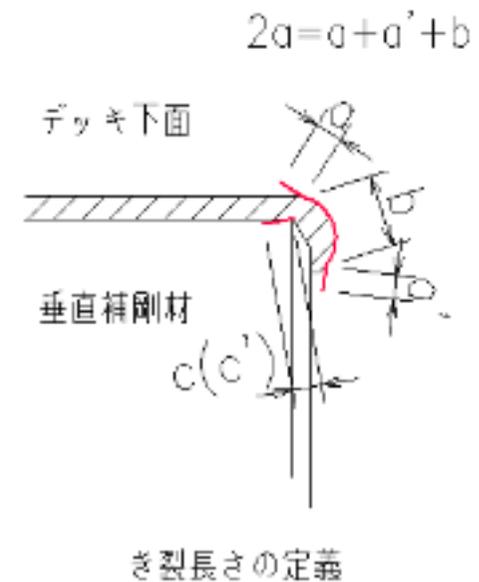
き裂長さ

180万回でデッキ側と補剛材側の溶接止端部にき裂を確認
 227万回でデッキ側の止端部から母材部に亀裂進展
 デッキ母材に38mm程度き裂が進展したところで試験を終了

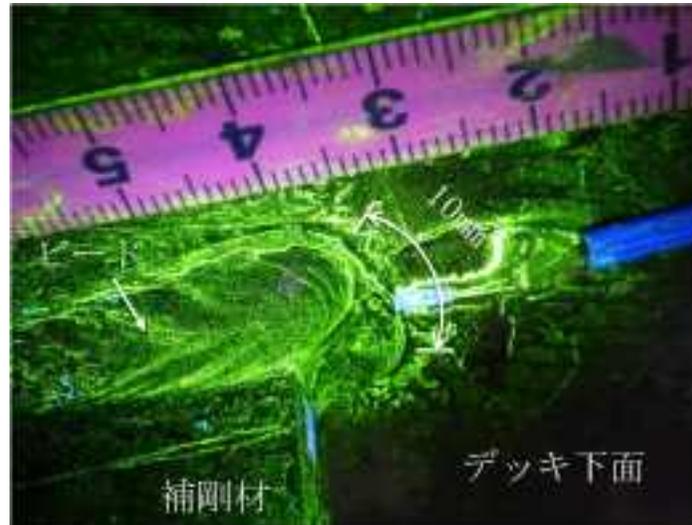
き裂確認時

N=180万回

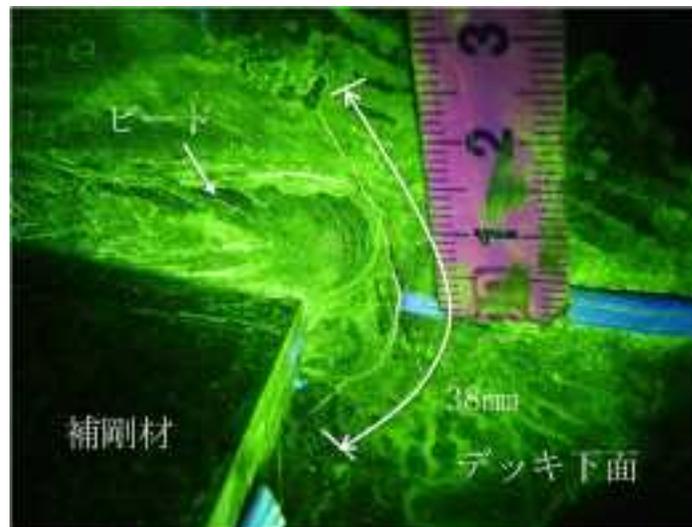
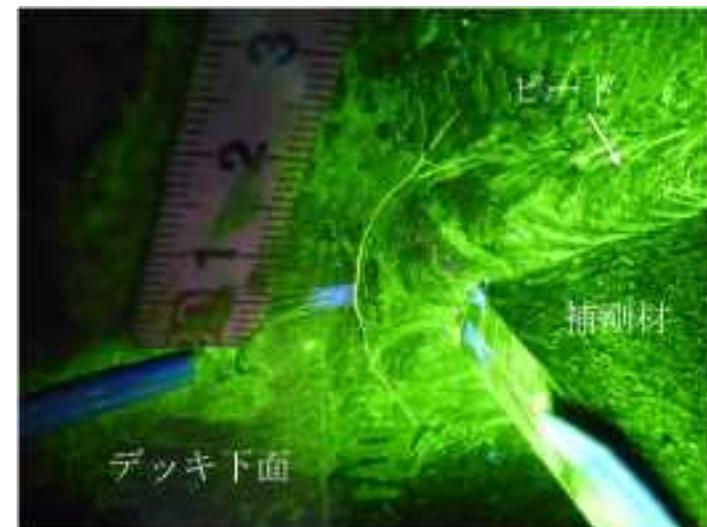
き裂再現試験
(ステップ1)
終了時

き裂再現終了→補強を施し事後保全対策効果の検証を行う。

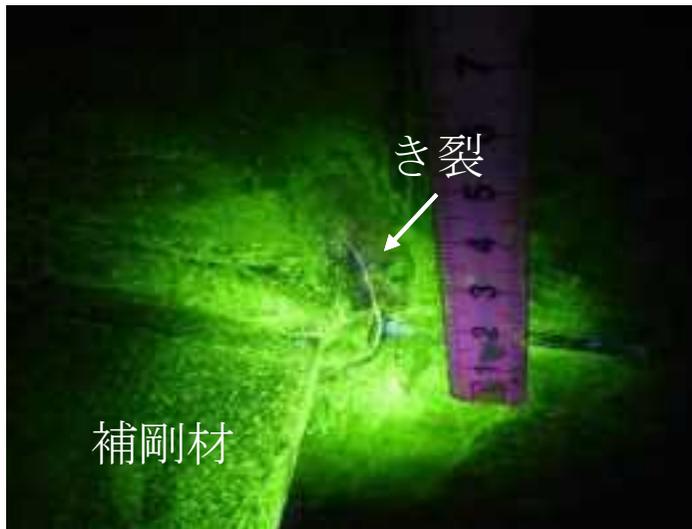
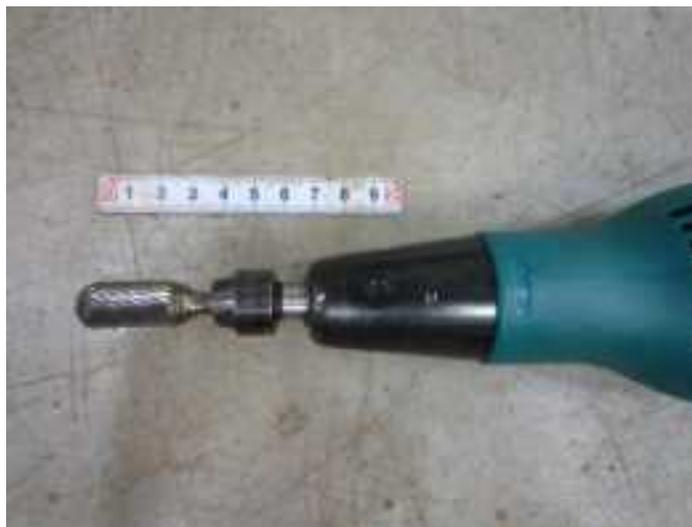
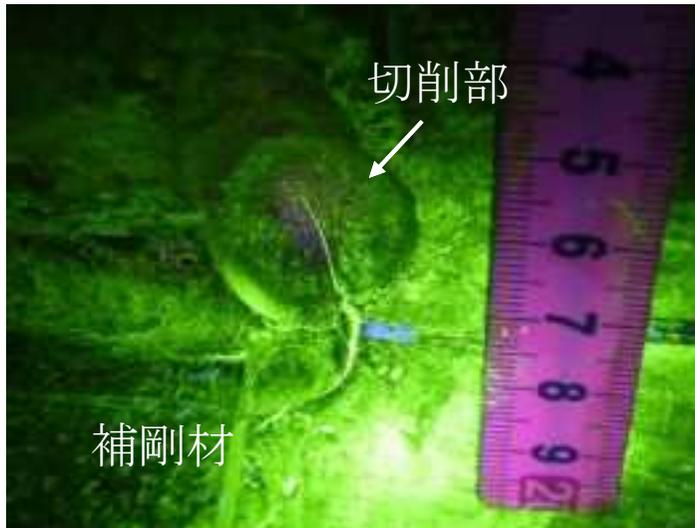
事後保全対策1 (切削中、その1)

＜事後保全対策＞
き裂をバーグラインダーを用いて削除し、TRSを用いた当て板補強を施す。

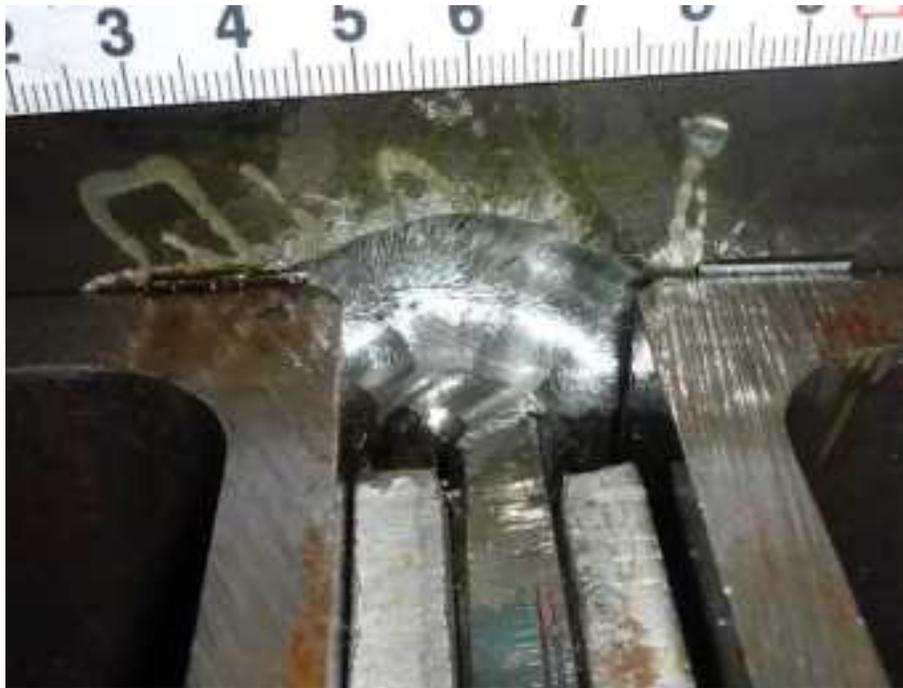
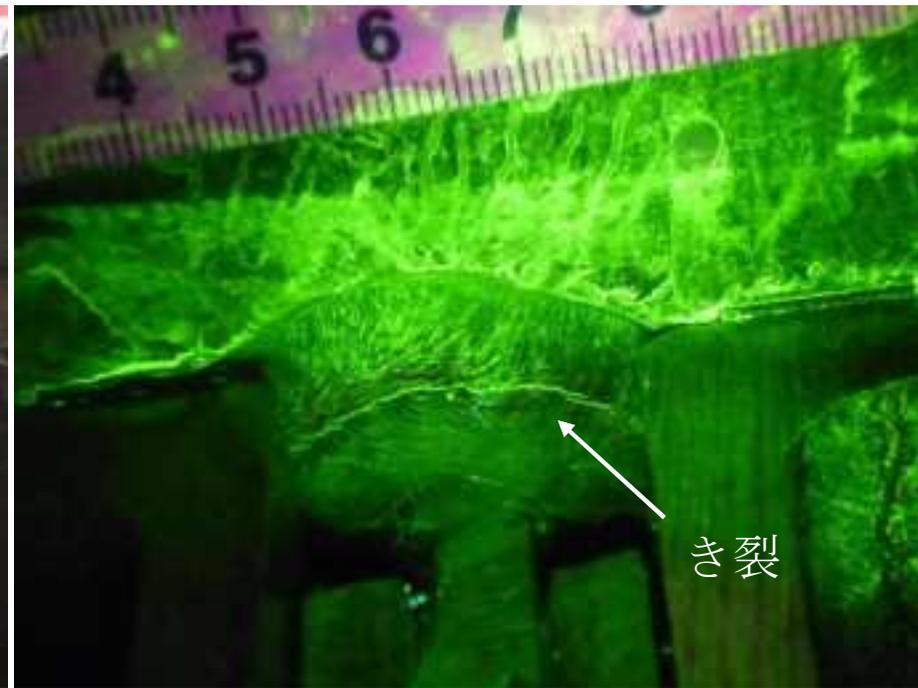
事後保全対策1 (き裂発生) $N=464(153)$ 万回時

補強後150万回程度载荷した時点で、き裂が再発

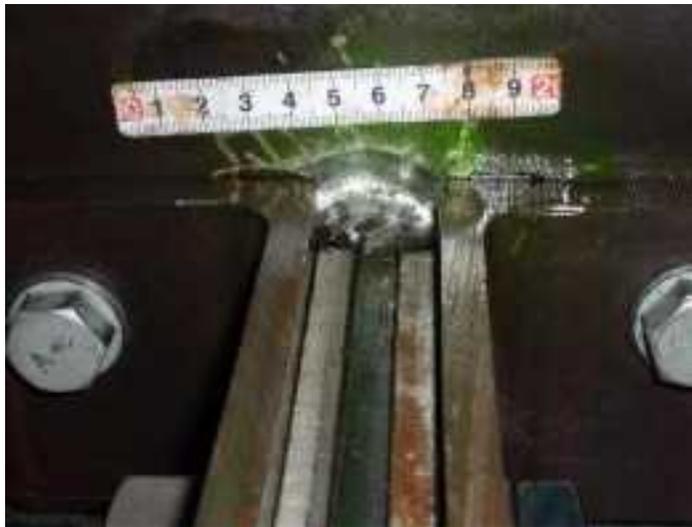
事後保全対策1 (疲労試験終了) $N=578(207)$ 万回

削り込みによる削除部を覆うような大きさのアンクル材が必要

- デッキ側の止端部から発生し、デッキ母材から38mm程度進展したき裂に対しては、**削り込みによる削除部を覆うような大きさのアンクル材が必要**である。
- デッキ側の溶接止端から発生し、止端部にとどまっている比較的短いき裂、および補剛材の溶接止端から発生し、ビードを横切ってデッキに進展したき裂に対しては、**削り込みによるき裂の削除と、補剛材幅程度のアンクル材により、き裂の再発を防止できる**ことが検証された。
- 予防保全と事後保全対策の疲労試験終了後にTRSとTRS孔を確認したが、**TRS、TRS孔ともに特に変状は認められなかった**。

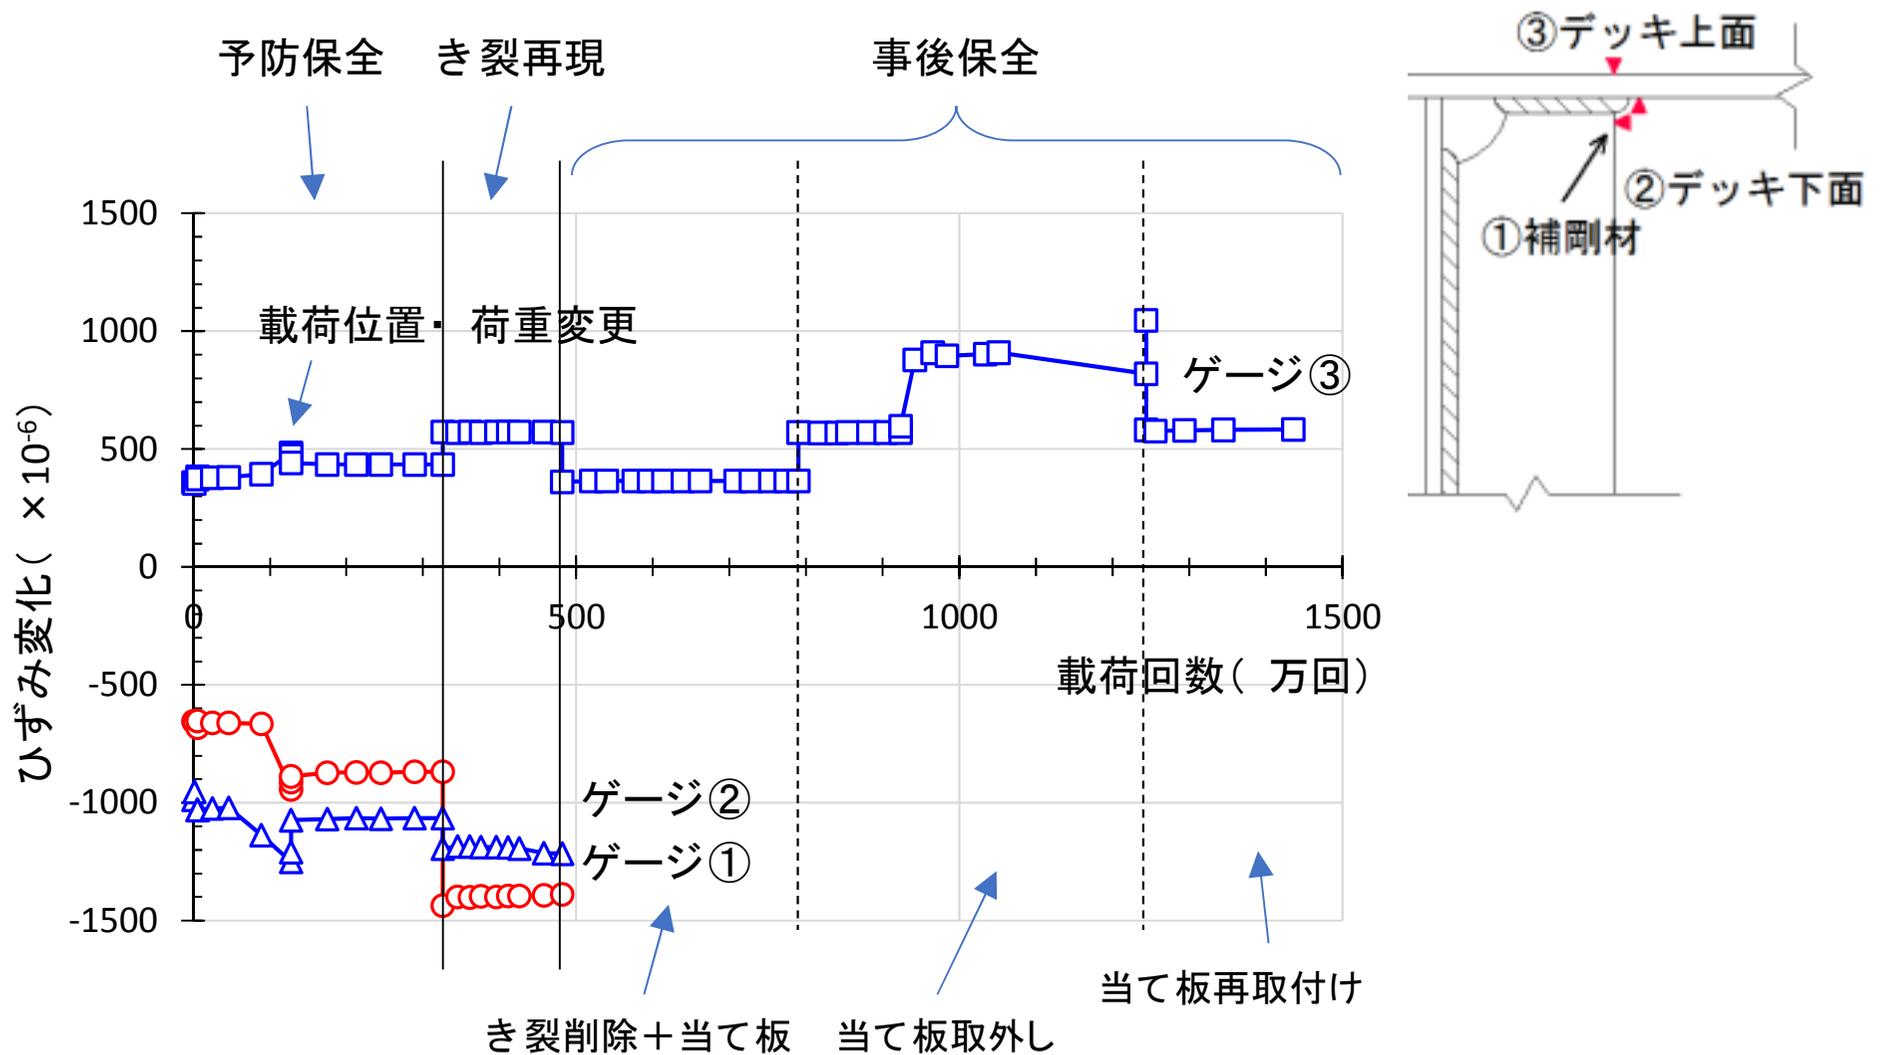
ひずみ変化

対策を施さない場合、130万回程度の繰り返し载荷でき裂発生

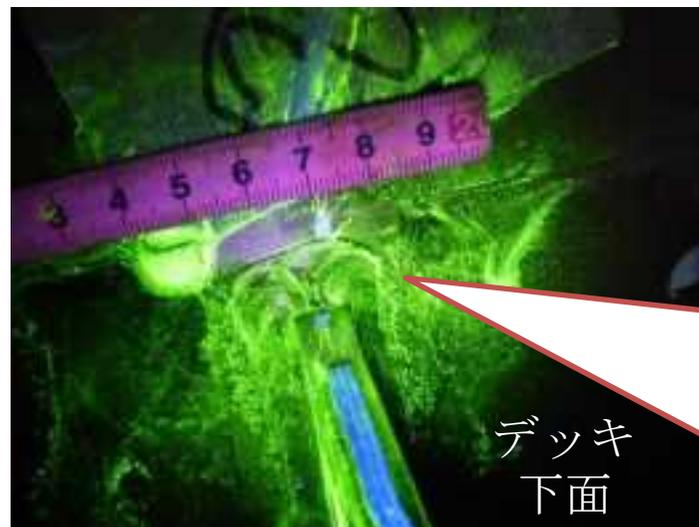
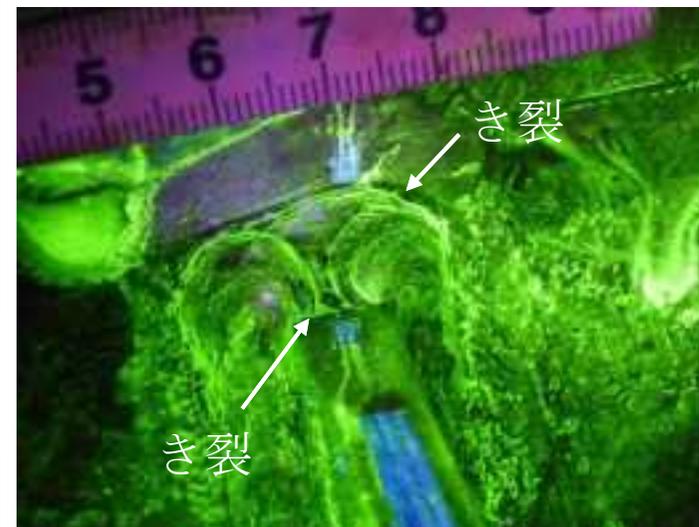
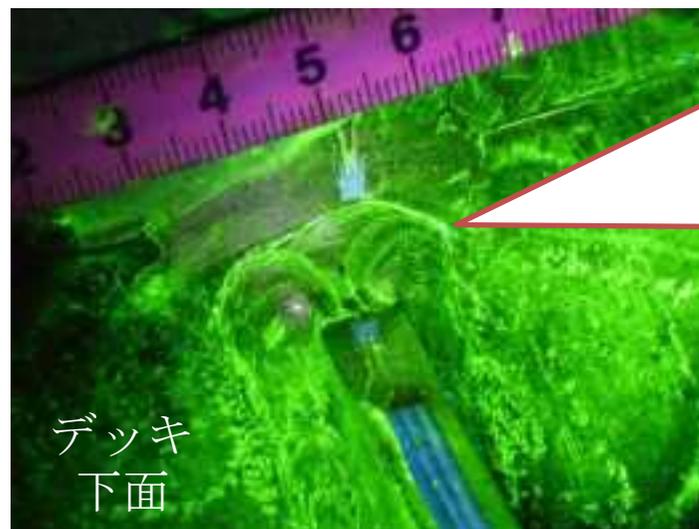
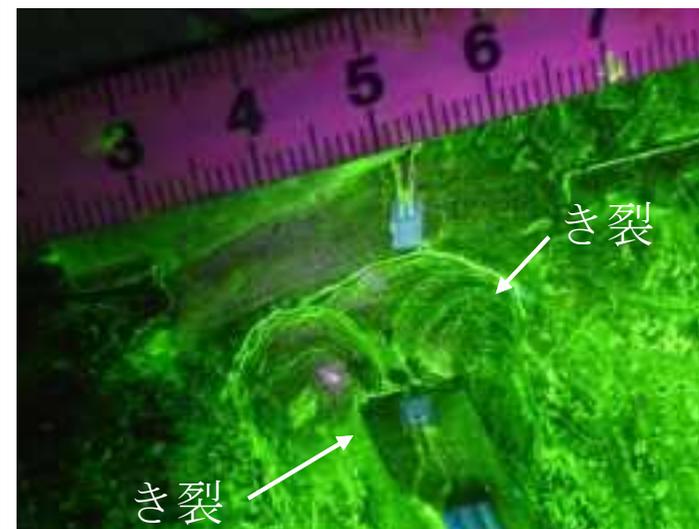
き裂再現 (き裂発生状況)

当て板を外して130万回程度载荷した結果、デッキ及び補剛材からき裂発生

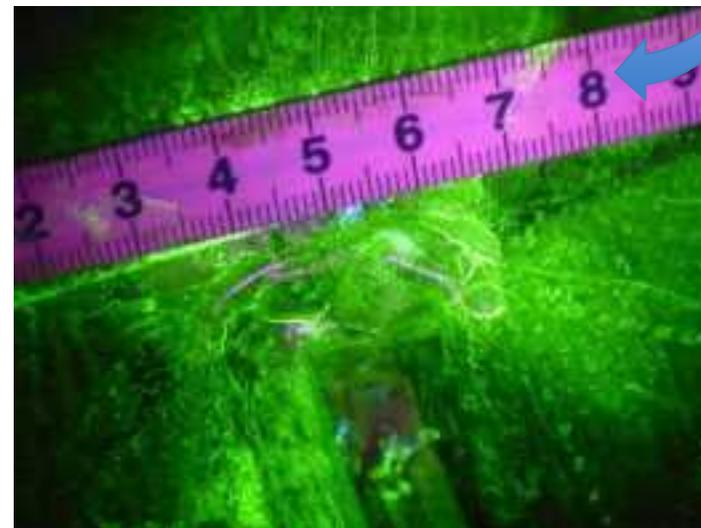
事後保全対策2→3 (当て板取り外し前後) $N=790$ 万回

き裂削除+当て板を施し300万回载荷した結果、き裂は再発しなかった。
そのため、当て板を外して疲労試験を続行した。

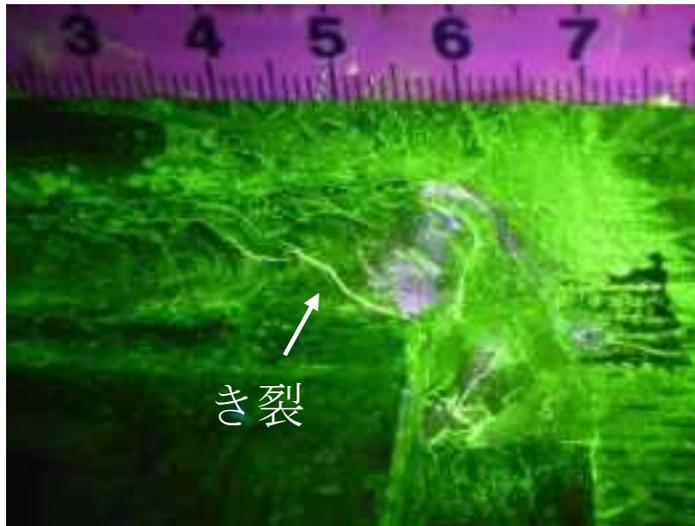
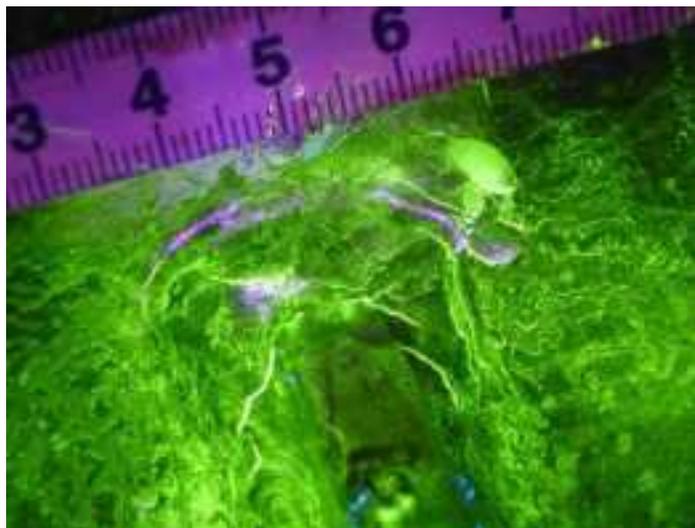
事後保全3 (き裂発生) $N=984$ (194) 万回時

当て板を外して疲労試験を行った結果、130万回程度载荷した時点でひずみが増大し始め、き裂の再発が確認された。
