プロジェクト・研究成果の概要(1/2)

<p>プロジェクト: 「既設橋梁における高力ボルト継手の実態調査と安全性評価及び点検、補修方法の検討に関する研究」</p>
<p>プロジェクトリーダー ・氏名: 山口隆司(やまぐち たかし) ・所属、役職: 大阪市立大学大学院 教授</p>
<p>研究期間: 令和元年10月～令和4年3月</p>
<p>プロジェクト参加メンバー(所属団体名のみ) 大阪市立大学、京都大学、瀧上工業株式会社、株式会社ズームスケープ、高力ボルト協会</p>
<p>プロジェクトの背景・目的(研究開始当初の背景、目標等)</p> <p>鋼橋において高力ボルトがリベットに代わって本格的に使用されるようになったのは昭和40年頃からであるが、ボルト強度はF7Tから始まりF13Tまで高強度化された。しかし、遅れ破壊が生じたため、現在ではF10Tが基本として使用されている。一方、高力ボルト摩擦接合の設計および施工ではボルト導入軸力が重要事項として管理されている。高力ボルト適用の当初から、リラクゼーションによる軸力低下が知られており、ボルト締付け時に設計軸力に対して約10%の増締めを行い、軸力低下をカバーしてきた。しかし、供用後30年から50年の鋼橋における高力ボルト軸力を調査したところ、設計軸力に対し約30～50%の低下したものが発見された。調査した橋梁では見かけ上の変状は見られないものの、ボルト軸力低下は従来、一般的に認知されているリラクゼーションの影響を超えた量となっている。また、調査の中にF11Tボルトが含まれており、遅れ破壊により脱落しているボルトはないものの、亀裂が内在しており容易に折損するボルトが発見された。脱落しているボルトがないため、遅れ破壊が生じていないとされ、補修対象ではなかったことが推察される。</p> <p>本研究は、様々な橋梁形式、部位など広い範囲にわたって、高力ボルトの現存軸力の実態を把握し、設計で許容できる軸力低下を超えた軸力低下の場合の要因、メカニズムを調べるとともに、供用中の部材連結部の安全性を評価することを目的とする。併せて、高力ボルト継手の簡便な健全度の点検方法と補修方法を検討する。</p>

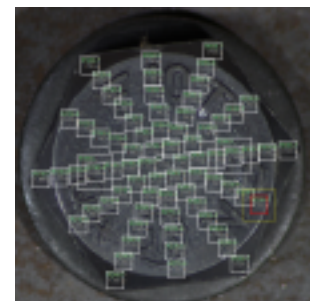
図2 高力ボルト頭部ひずみへのゲージ貼り付け

<p>プロジェクトの研究内容(研究の方法・項目等)</p> <p>残存軸力の実態把握および軸力低下の原因調査</p> <p>様々な環境下で長期間供用された橋梁の、様々な部位の高力ボルト継手において、その高力ボルト残存軸力を調査する。この調査結果より環境や部位などが現存ボルト軸力に与える影響を考察し、軸力低下の原因、メカニズムを検討する。最も信頼ある残存軸力の調査方法は、ボルト頭部にひずみゲージを貼り付け、ボルトを取り外す際に生じる解放ひずみを実験室でのボルト軸力再負荷によって検証するキャリブレーション法である。これにより、軸力低下の範囲や軸力低下に影響を及ぼす要因を分析し、日本国内の多様な環境下で供用中の橋梁の高力ボルトの軸力低下を予測する。</p> <p>供用中の鋼橋に関する安全性評価</p> <p>仮にボルト継手の残存軸力が予想以上に低下している場合を想定し、FEM解析等によりボルト継手の軸力抜けがすべり耐力に与える影響を評価し、健全度判定と関連付ける。また、低下している場合はその対策方法を検討する。(例)増し締めなどで対応可能か?など</p> <p>簡便な管理手法の検討</p> <p>高力ボルトの管理・点検手法として現在一般的に行われている定性的な高力ボルトへのマーキング管理や高力ボルト頭部へのひずみゲージ貼り付けによる直接的な方法と比較してより簡便な管理方法として、デジタルカメラ撮影画像の画像処理による、非破壊ひずみ評価方法を試行し、高力ボルト軸力の管理・点検手法の省力化を検討する。</p>

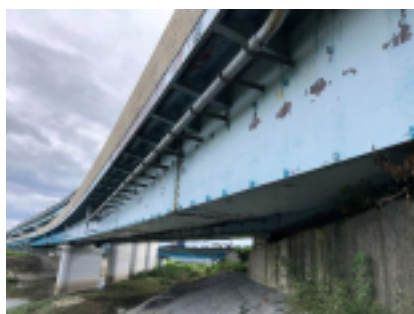
図4 I橋

【I橋】2019年11月下旬にI橋(鋼床版箱桁橋)に高力六角ボルトのサンプリング98本を実施した。また、現場から持ち帰った高力ボルトの残存軸力を計測し、平均残存軸力は設計軸力に対し88%であった。

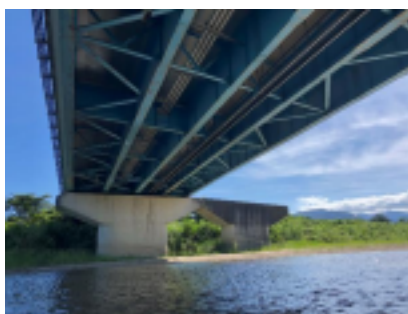
図5 J橋

【J橋】2020年2月上旬にJ橋(鉸桁橋)にトルシア形高力ボルトのサンプリング102本実施した。また、現場から持ち帰った高力ボルトの残存軸力を計測し、平均残存軸力は設計軸力に対し102%であった。

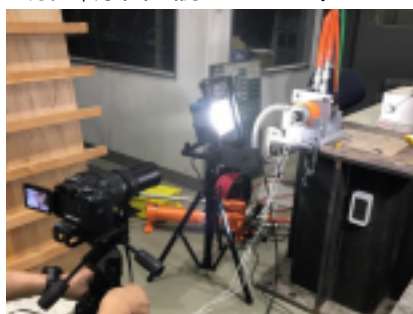
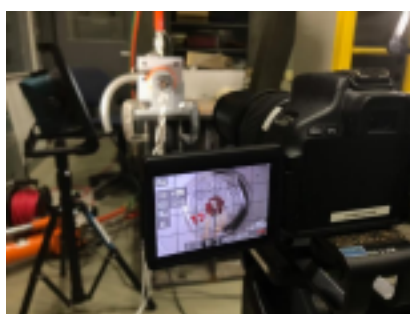
画像処理による軸力評価法の予備実験を実施した。その結果、ひずみゲージによる計測値と画像によるひずみ値の間に約20%存在することを確認した。

図8 デジタルカメラによる画像ひずみ計測
