# 「既設橋梁における高力ボルト継手の実態調査と 安全性評価および点検方法の検討」

プロジェクトリーダー：大阪市立大学大学院 教授 山口隆司

新都市社会技術融合創造研究会 高力ボルトプロジェクトチーム

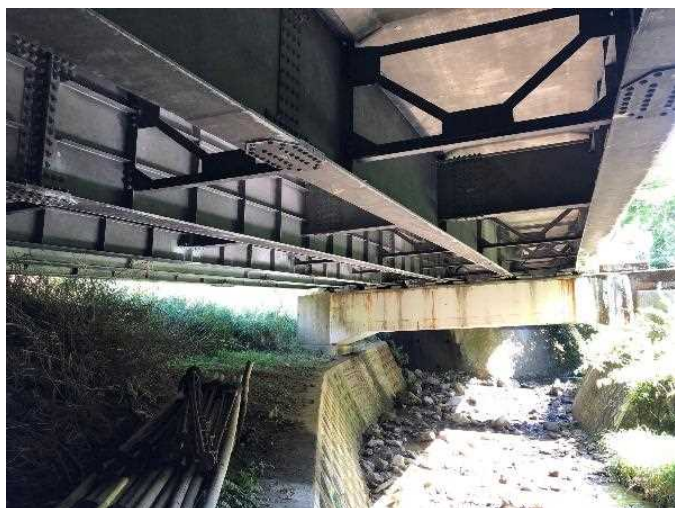
### 【H橋】

- ・ 橋梁形式：鋼桁橋
- ・ 橋長：50m
- ・ 支間長：24.4m + 24.4m
- ・ 建設年：1973年 (46年)
- ・ ボルト強度：B8T  
F8T (取替)
- ・ ボルト径：M22 (メッキ)
- ・ 接合面仕様：不明

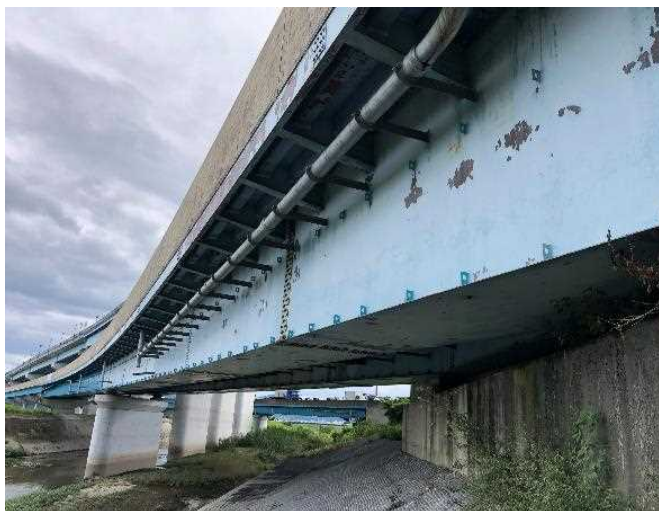
### 【I橋】

- ・ 橋梁形式：鋼床版箱桁橋
- ・ 橋長：141.5m
- ・ 支間長：81.4m + 58.2m
- ・ 建設年：1988年 (31年)
- ・ ボルト強度：F10T
- ・ ボルト径：M22 (塗装)
- ・ 接合面仕様：無塗装

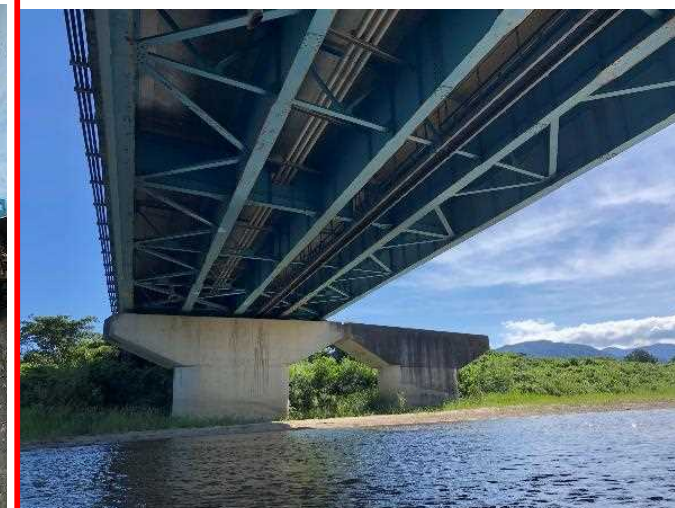
### 【J橋】

- ・ 橋梁形式：鋼桁橋
- ・ 橋長：96.85m
- ・ 支間長：3@32.0m
- ・ 建設年：1992年 (27年)
- ・ ボルト強度：S10T  
F10T (横桁)
- ・ ボルト径：M22 (塗装)
- ・ 接合面仕様：無塗装

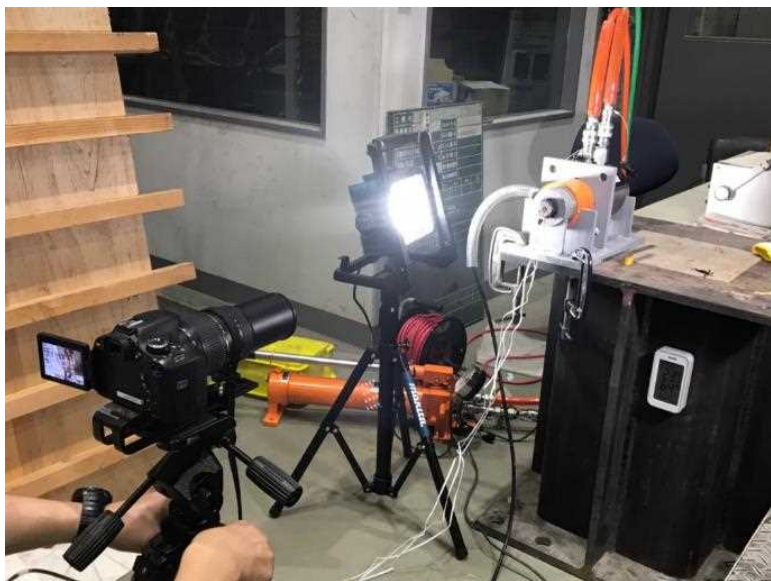
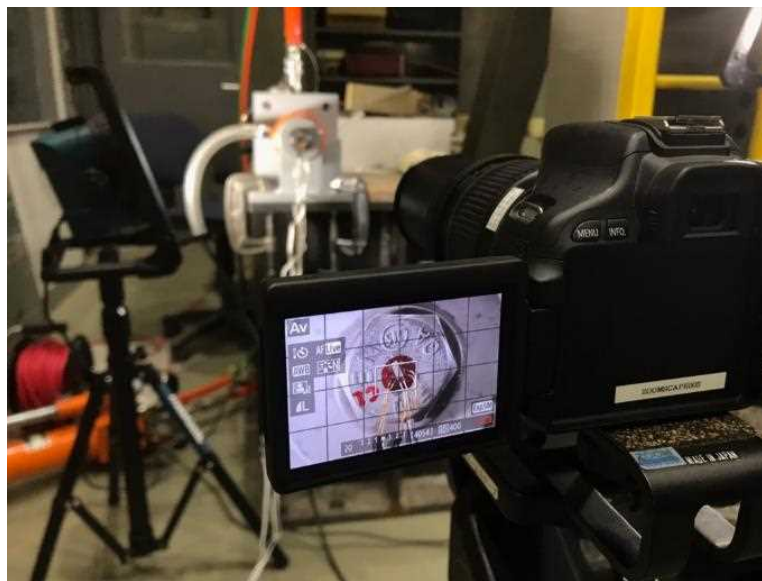
# 7. ボルト軸力の画像マッチング法によるボルトのひずみ評価方法開発

【高力ボルト頭部のひずみ分布特性を調べ、測定方法実用化の基礎とする】

- 測定対象：高力六角ボルト日鐵住金ボルテン製F10TM22
- 測定用写真撮影機材：
  - ・カメラ キヤノンEOS Kiss X5
  - ・レンズ タムロン 70-300mm(300mm)

- 撮影機材の設定：
  - ・画像の種類 静止画像
  - ・画像サイズ 1920×1080
  - ・感度 ISO 100
  - ・露出時間 1/30sec
  - ・絞り F5.6
  - ・撮影枚数 前後10枚
  - ・ストロボ発光 なし

- 測定方法（撮影方法）：
  - ・撮影距離 1.5m
  - ・傾斜角度 0°
  - ・解析方法 **最小二乗マッチング法**
