# 豪雨時の斜面災害発生リスクの軽減と規制緩和・解除へ適用

「土壌水分を考慮した斜面監視システムの実装」

京都大学大学院工学研究科  
都市社会工学専攻  
岸田 潔

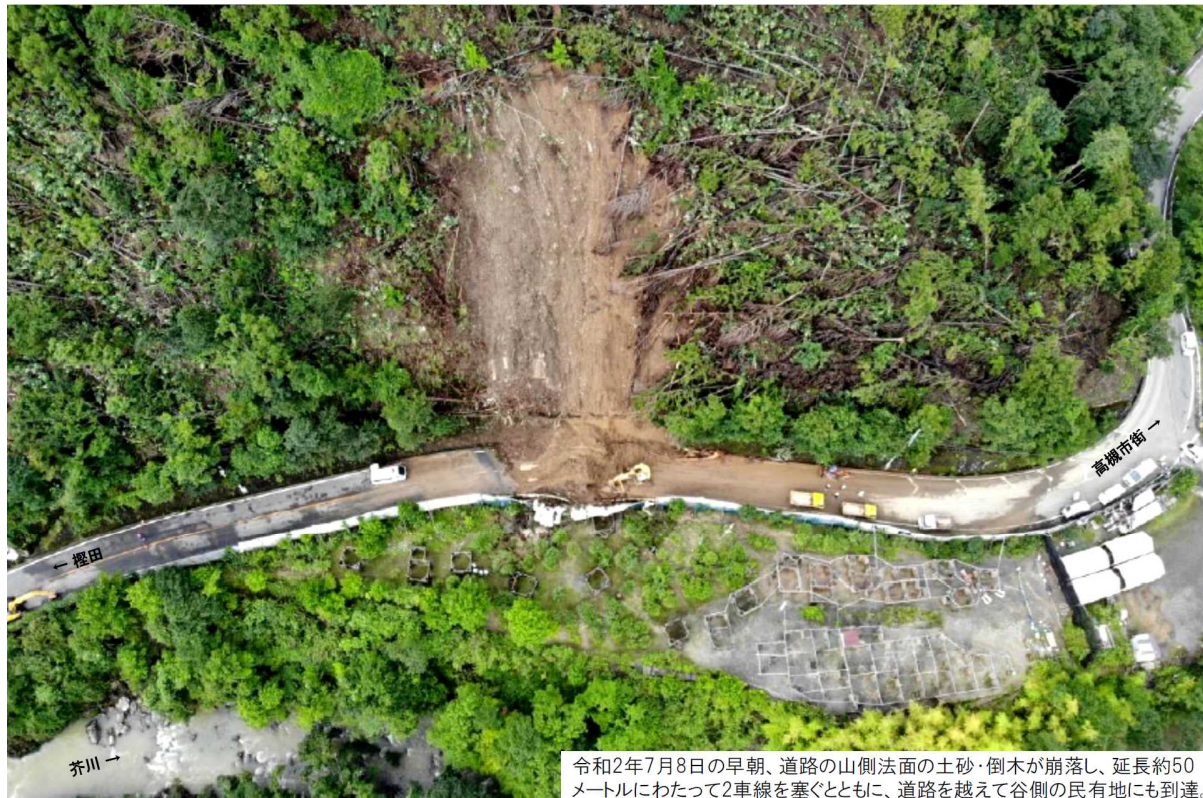
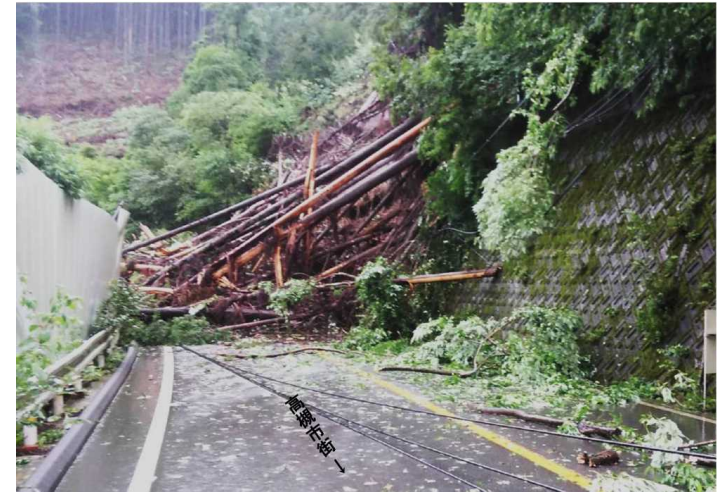
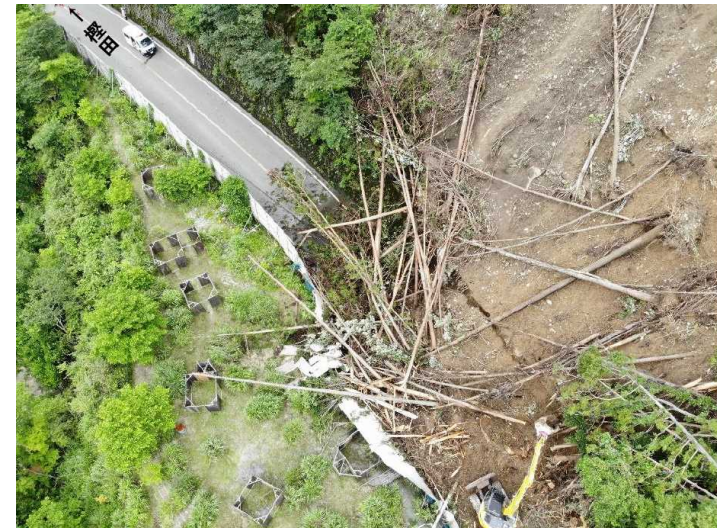
令和2年7月8日の大雨により土砂崩れ発生

- ◆被災箇所：京都市西京区大原野出灰町地内
- ◆被災状況：二車線を完全に塞ぐ崩壊

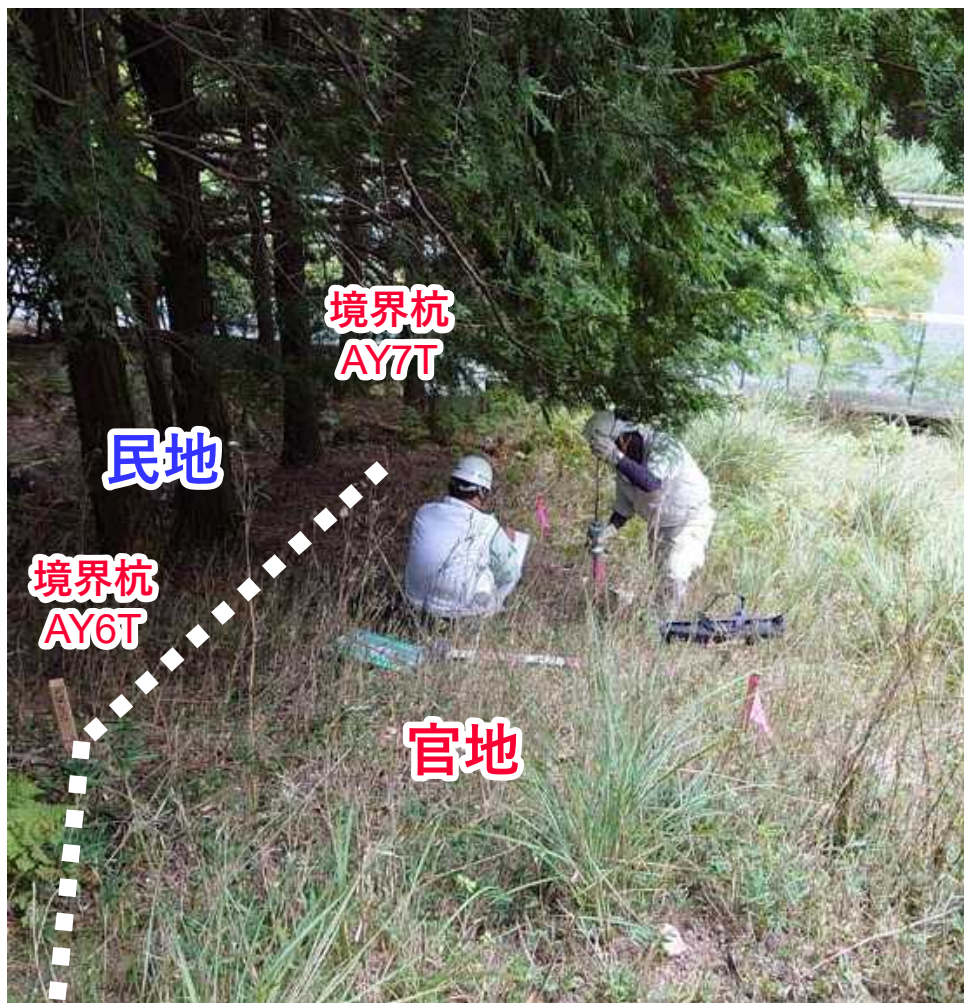
位置図：K-1～K-5；簡易貫入試験位置，AY6T-AY7T；官民境界明示

- ✓ 水平展開を目指すために、計測地取得の簡易化×地域地質の代表性をバランスさせることが大前提
  - 官地利用を原則×当該斜面の地質調査
- ✓ 通例、対策工を施す最低限領域が官地化
- ✓ 法枠工付近の余白地における最適な計測箇所を特定
  - 簡易貫入試験を実施
