## 補強構造

## Uリブ・横リブ交差部の補強構造

## はじめに

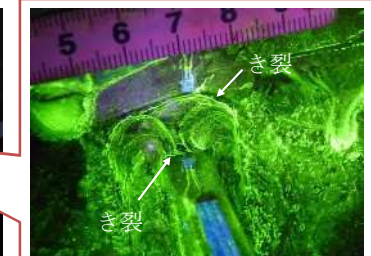
き裂再現  
(134万回)

N=460万回

当て板を外して130万回程度載荷した結果、デッキ及び補剛材からき裂発生

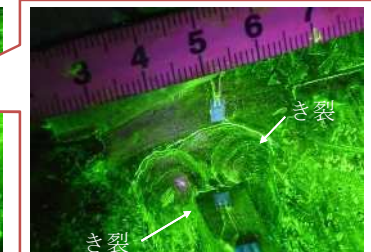
き裂再現  
(156万回)

N=482万回
