# 新都市社会技術融合創造研究会

# トンネル点検支援技術の高度化に関する研究

# トンネル定期点検の支援システム 走行型計測

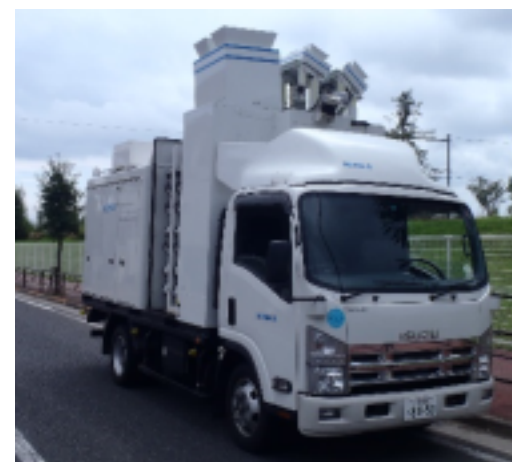
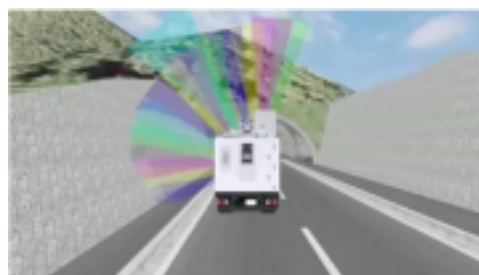
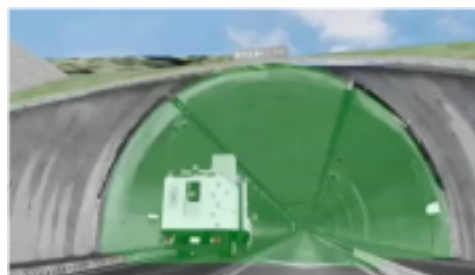
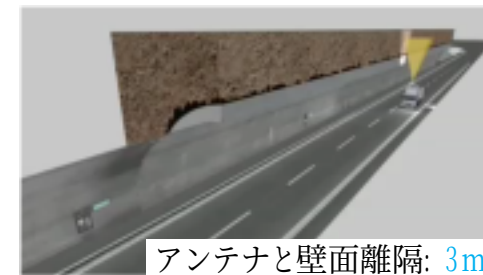
時速50～70km/hで走行しながら計測

画像 (カメラ)

レーザ

レーダ

アンテナと壁面離隔: 3m

カメラ、レーザ、レーダおよび、近接目視、打音検査を総合的に融合させ、適切な判定を実施し、トンネル点検・診断全般の効率化、省力化などの支援を目指す。

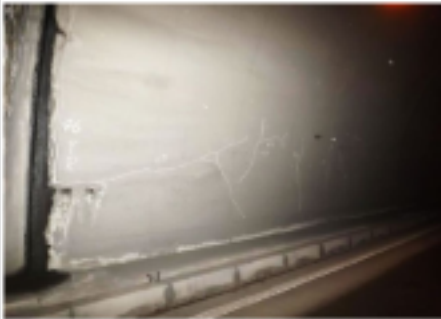
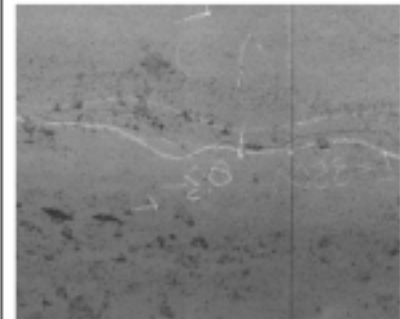
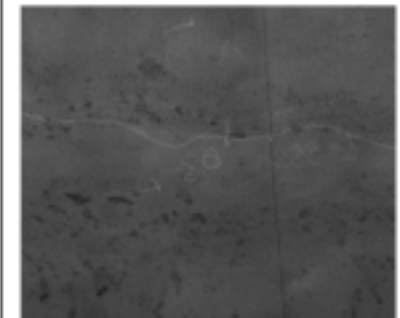
S046

| 個別変状の評価 | | 近接点検写真 | MIMM-R | MMSD II |
|---|---|---|---|---|
| ひび割れ | 0.3mm以上のひび割れを抽出している。さらに0.3mm以下の微細なひび割れも抽出している。<br>ひび割れの閉合や交差、密集なども把握でき、うきにつながる変状を予測できる。 | | | |
| 漏水 | 漏水箇所及び遊離石灰箇所が確認できる。 | 変状の内容 | | |
| 付属物 | 照明灯具、ケーブル、誘導表示板が確認できる。<br>また、補修工のFRPネットも確認できる。 | 一般車両搭載型 | | |
| | | 変状部位 覆工右アーチ部<br>変状区分 外力 ひび割れ<br>発生範囲 幅 0.5mm<br>対策区分 II b | | |
| 従来のスケッチと比較し、正確に変状位置を把握できる。 | | 評価 | <ul style="list-style-type: none"> <li>・ 4技術ともに、ひび割れ幅と長さを確認可能</li> <li>・ ひび割れについては、II b 以上の変状はすべて確認可能</li> <li>・ 漏水については、量の把握は困難であるが、位置と範囲については、I 判定もすべて確認可能</li> </ul> | |

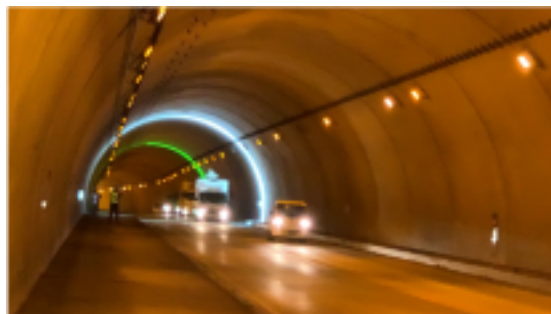
計測状況

画像計測の検証も実施する。  
(一般車両搭載、近赤外、MMS-D)

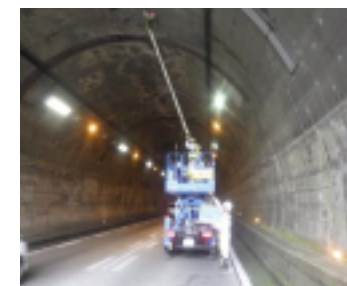
接触レーダを組合わせて支援

探査深度をカバー

天秤方式移動型レーダ探査技術  
(性能カタログ登録技術)

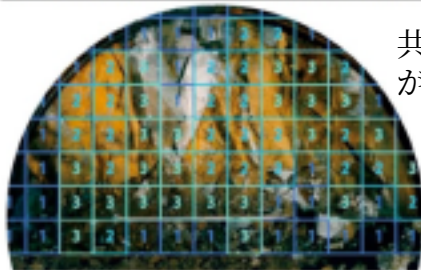
NETIS登録技術 「AIによる山岳トンネル切羽評価」  
民間サービス 「切羽AI評価システムサービス」

【凡例】  
1:概ね新鮮 2:割目沿いの風化変質  
3:岩芯までの風化変質 4:土砂状風化、未固結土砂
