【第18回新都市社会技術セミナー】

「既設橋梁における高力ボルト継手の実態調査と 安全性評価および点検方法の検討」

令和3年10月4日(月)

プロジェクトリーダー:大阪市立大学大学院 教授 山口隆司

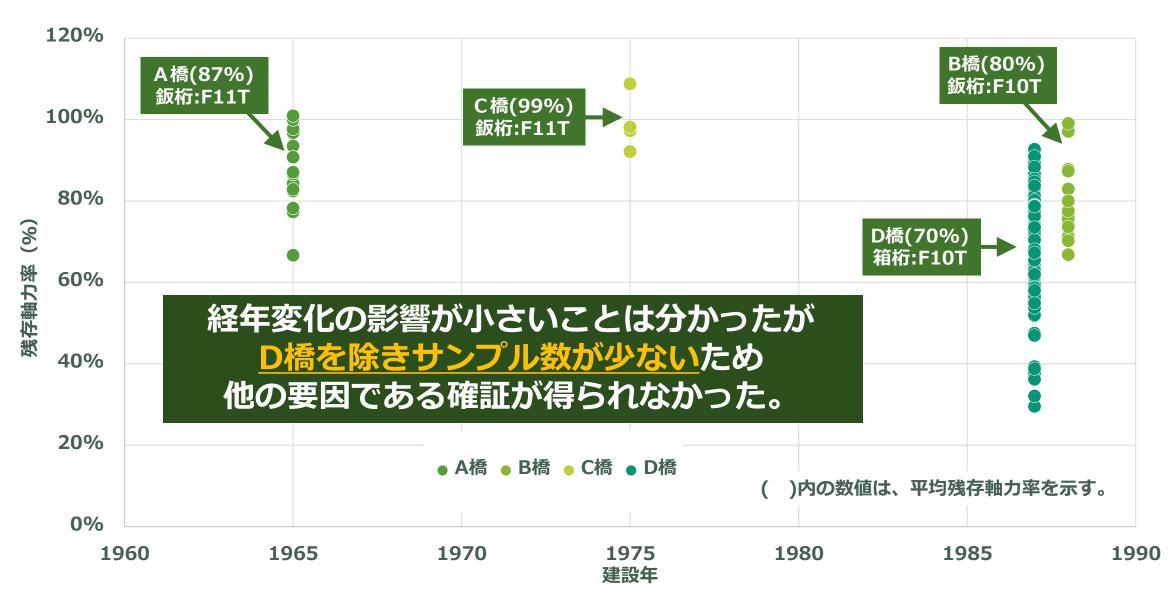
■ 事前調査した高力ボルト残存軸力の経年変化

近畿地方整備局管内における供用から30年~50年経過した 鋼橋の高力ボルトの残存軸力を4橋調査 (※2020年まで計8橋調査)

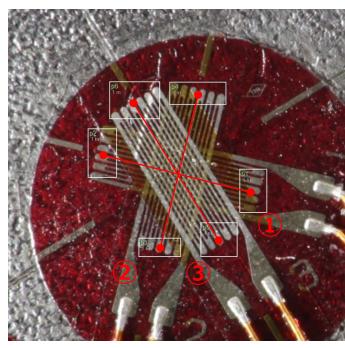
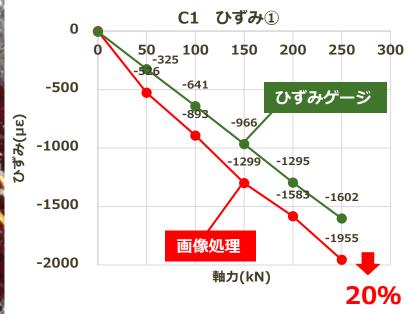
■ひずみゲージと画像測定の差

2019年度は約20%程度、画像測定の方が高めの値になる傾向

立体的な変位の影響からくるものではないかと考えられる

- ■現在、一般的な高力ボルト締付け方法であるトルク管理法では、高力ボルト締付け日毎に、ボルト首下長さ80mmの決められた長さのみをキャリブレーション試験で確認し、検定している。実際には、様々な長さのボルトを締め付けるが、その管理は、ナットに示されたマーキングの回転量により定性的に管理を行っている。そのため新たな管理方法として、画像処理によるひずみ評価方法を提案
- ・専用の軸力確認試験機を用いて、ボルト頭頂部の中央に貼付けた<u>3軸ひずみゲージによる計測と画像</u>
 <u>計測を並行して行った結果、算定値には強い相関関係がある</u>ものの、ひずみゲージ3方向の全てに おいて一様に20%程度大きく表示されることが分かった。
- ・この原因については、高力ボルトに軸力を与えた時に頭頂部がクレーター状に変形することによる 3次元的な変形が影響していると考えられる。

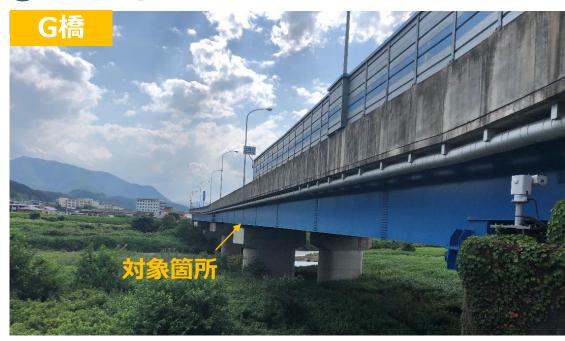
· 橋梁形式: 2径間連続鋼非合成箱桁橋

・橋長:112.0m

·支間長:55.45m+55.45m

·建設年:1991年(29年)

ボルト強度: F10T

・ボルト径: M22 (A3塗装系)

・接合面仕様:無塗装

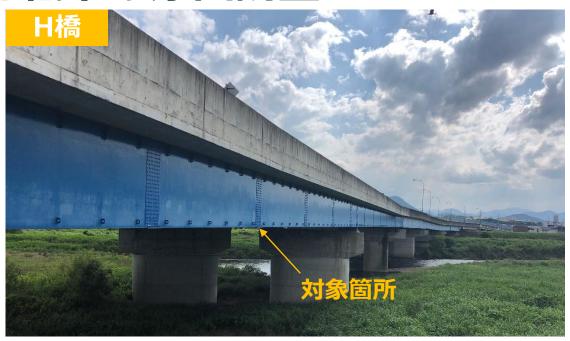
・橋梁形式:2径間連続鋼非合成箱桁橋

・橋長:112.0m

·支間長:55.30m+55.45m

·建設年:2012年(8年)

・ボルト強度: S10T

・ボルト径: M22(C5塗装系)

·接合面仕様:塗装 (F11,F12)

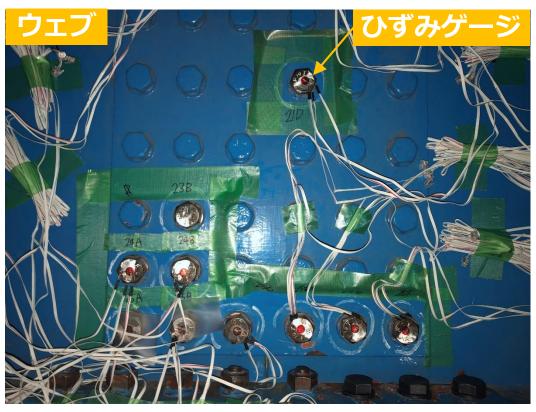
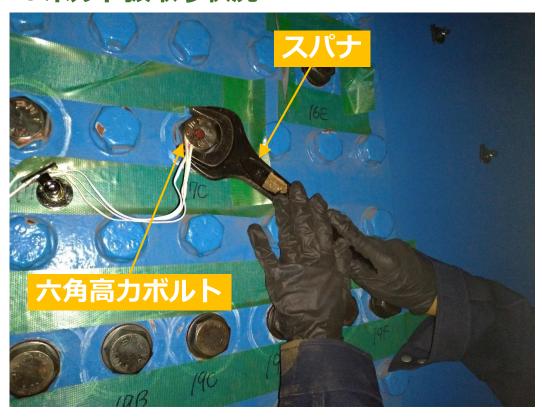
■G橋 サンプリング状況(六角高カボルト:F10T)

●ひずみゲージ設置状況

●ボルト抜取り状況

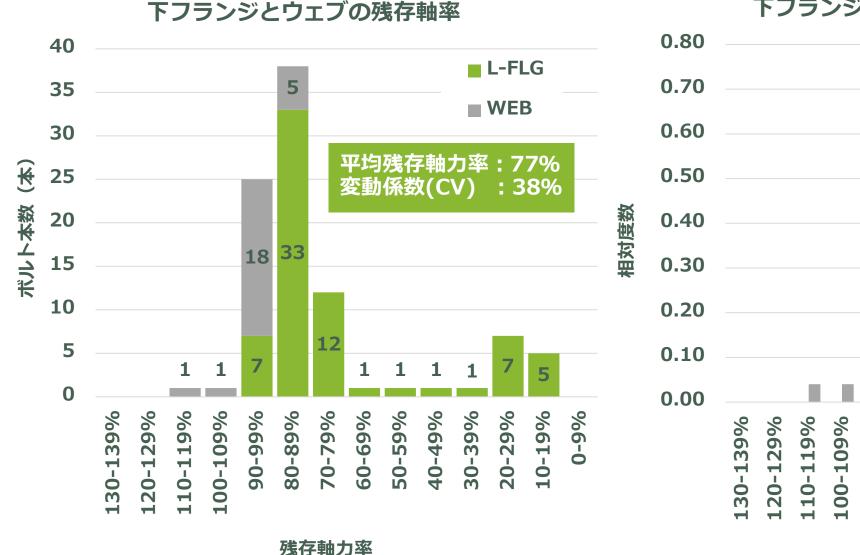
残存軸力調査結果(六角高力ボルト:F10T)

下フランジとウェブの相対度数

- ・残存軸力の調査結果より、箱桁橋は鈑桁橋に比べ軸力低下率が高いこと明らかになった。
- ・D橋、G橋ともに箱桁下フランジの耳の部分の出が100mm 以内の橋梁については軸力 低下率が極端に高いことが分かった。
- ・同じ箱桁同士で残存軸力のバラツキが、六角高力ボルトでは変動係数が38%トルシア形 高力ボルトで21%であった。これについては、ボルトの種類が影響していると考えられる。

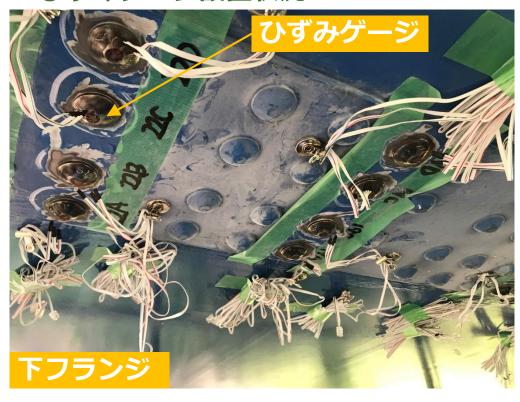
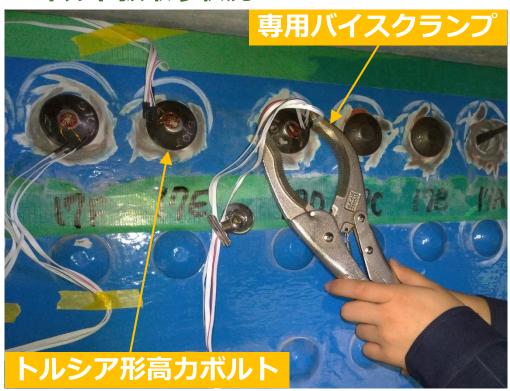
■H橋 サンプリング状況(トルシア形高カボルト:S10T)

●ひずみゲージ設置状況

●ボルト抜取り状況

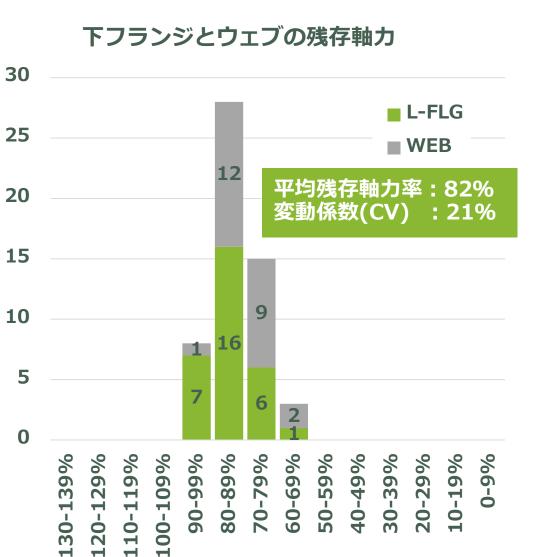
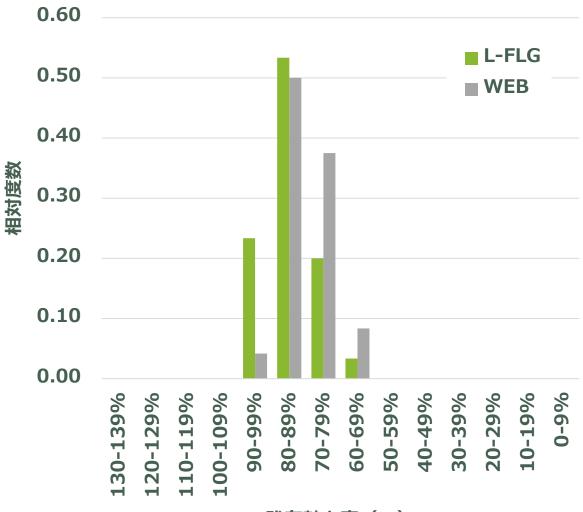
■H橋 残存軸力調査結果(トルシア形高力ボルト:S10T)

残存軸力率(%)

ボルト本数

下フランジとウェブの相対度数

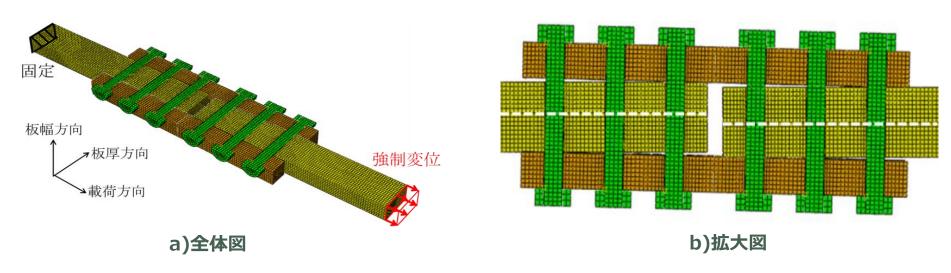
図-1:解析モデル形状

■目違いを有する高力ボルト摩擦接合継手の力学的挙動

継手部に肌隙がある場合、高力ボルト軸力は母材の変形に吸収され、母材と連結板が密着するまで接合面の接触力が発生しない。すなわち、接合面の肌すきが解消されるまで、高力ボルト摩擦接合としての性能を発揮せず、接触力も減少していることから、所定のすべり耐力を発揮できない。これは被接合部材の板厚が大きく、拘束条件が厳しいほど顕著になることがわかった。また、この場合、新たにボルトを締付けることで、既に締め付けを完了したボルトの軸力を低下させることがわかった。

- ・高力ボルト摩擦接合継手部に目違いが生じた場合、導入軸力は被接合部材の拘束条件が 厳しいほど低下し、10%以上低下するケースも確認できた。このことから、箱桁は I 桁よりも 拘束条件が厳しく、より軸力の低下しやすい状態にあると考えられる。
- ・実物大箱桁下フランジに着目してFEM解析モデルを作成し、解析ステップは全ボルトに 対し、予備締めおよび本締めを再現したものであり、モデルチェックを通過した。

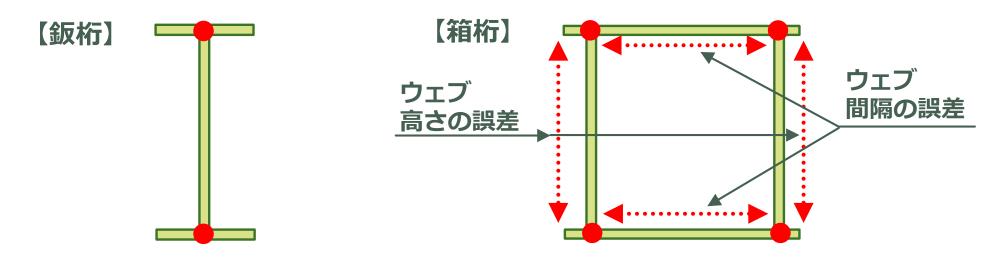
鈑桁よりも箱桁の高力ボルト継手でボルト軸力が低下する理由について検討

飯桁よりも箱桁でボルト軸力低下が顕著となる理由を検討した結果、箱桁では、 断面ねじり剛性が高く、製作および施工誤差により目違いがある場合、拘束が大きく、 ボルト軸力が低下しやすい状態にあることが考えられる。

目違のある鈑桁および箱桁の連結部に対して、高力ボルト継手の締め付け手順を 再現した全断面FEM解析を行い、軸力低下性状の原因検証を行う必要がある。

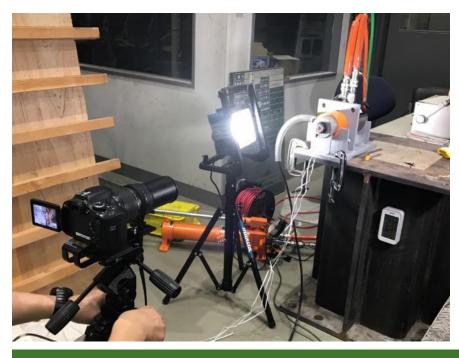
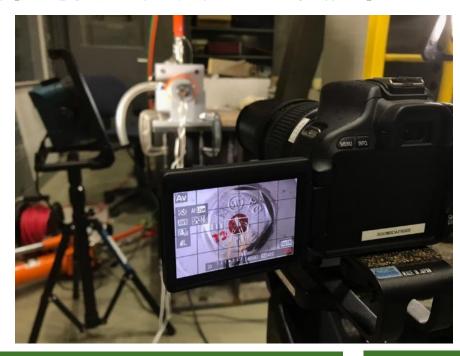
【高力ボルト頭部のひずみ分布特性を調べ、測定方法実用化の基礎とする】

測定概要

- ●撮影機材の設定:
- ・画像の種類 静止画像
- ・画像サイズ 1920×180
- ・感度 ISO 100
- ・露出時間 1/30sec
- ・絞り F5.6
- ・撮影枚数 前後10枚
- ・ストロボ発光 なし

- ●測定対象:高力六角ボルト日鐵住金ボルテン製 M22 (F10T)
- ●測定用写真撮影機材:
- ・カメラ キャノンEOS Kiss X5
- ・レンズ タムロン 70-300mm(300mm)

- ●測定方法(撮影方法):
- ・撮影距離 1.5m
- ·傾斜角度 O°
- ・解析方法 最小二乗マッチング法

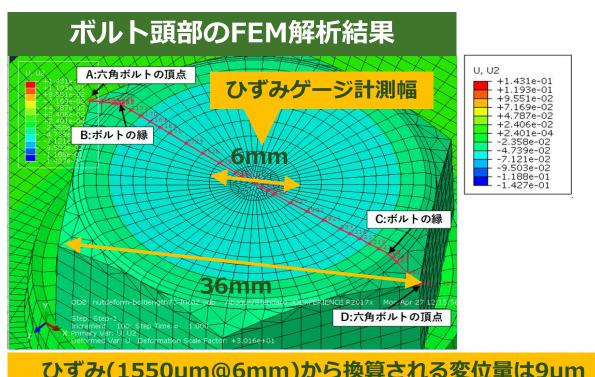
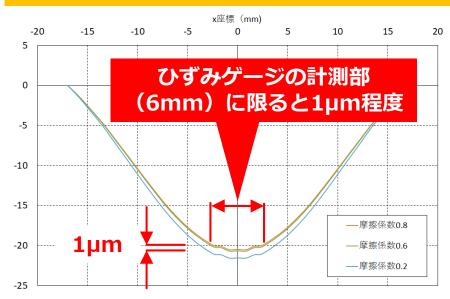
■軸力に対する水平方向変位と鉛直方向変位の関係

ひずみ(1550μm@6mm)から換算される変位量は9μm

約1mの距離から望遠レンズで撮影した場合の、鉛直方向変位による画像への影響

縮尺変化率:0.001/1000=0.000001で、水平方向に現れる影響は 6mm→0.000006mm(=0.006µm)であることから、画像上に現れる影響は全くない。

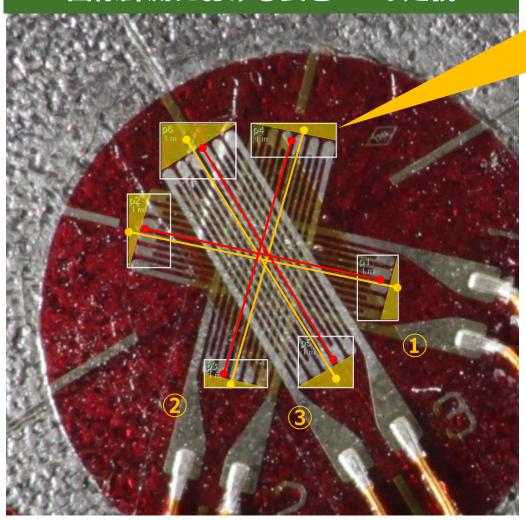
画像計測における長さ:Lの定義

以前は領域中央間(ひずみゲージ)の距離をもとに 計算していたが、ひずみゲージの端部以外は模様が直線 的であり、変位計算に寄与しないため、実質的に有効な 範囲は黄色三角で示した領域に相当する。そのため、実 質有効な領域間距離Lの値を再計算した。

(黄色⇔の距離)

画像計測では複数の領域を定め、領域間の変位差を もとにひずみの計算をするが、その領域には幅があ り、領域中央間の長さを"L"として定めている。

画像計測における距離の値を領域中心ではなく領域 最大差とすると誤差が補正されることが分かった。 また、少しひずみゲージの外側に領域を取り直すこ とで誤差が補正されると推測される。

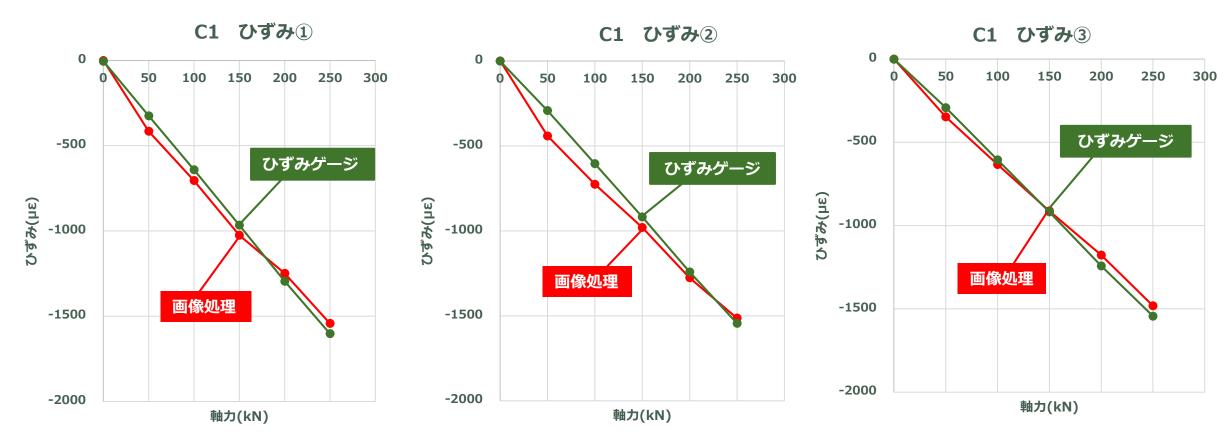
■補正後のひずみゲージと画像測定の差

【結果】・領域設定のプログラムを補正した結果、ひずみゲージと画像測定の差はほぼ無くなった。

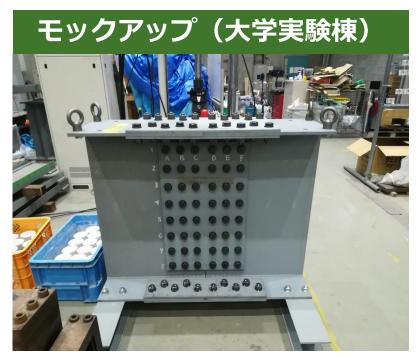
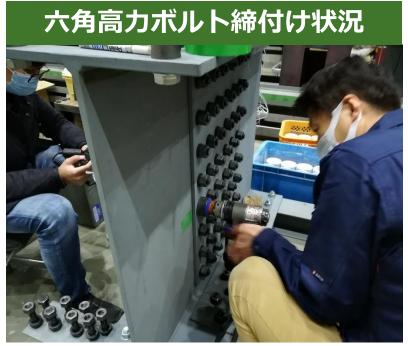
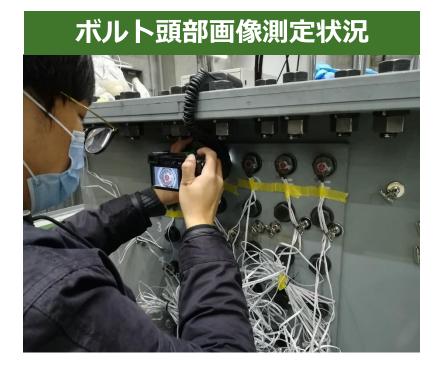
■現場実測を想定した画像計測実験状況

現場実測に向けて、現場を想定しモックアップによる画像計測実験を実施

- ・現場実測を行うにあたり、モックアップを使用した撮影実験を行ったことで、実験室と 現場での課題と対策を確認した。
- ・モックアップ実験において、従来撮影手法(被写体までの距離1m程度)は有効ではないこと <u>確認し、新たに考案した近接マクロ撮影手法が適用可能であるこ</u>とを確認した。
- ・ボルト軸力計測に特化した近接マクロ撮影用の専用撮影機材と専用のソフトウェアを 開発した。
- ・高カボルト締め付け前と後のボルトの回転に対する補正プログラムソフトを開発した。
- ・画像変位計測を利用することで、ボルト設置時の軸力推定を行うだけでなく、締め忘れや 締め過ぎといった問題を発見できることがわかった。

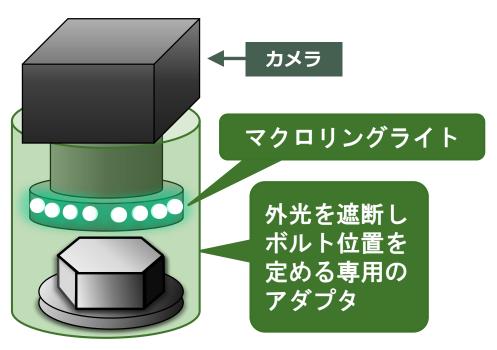
図1:近接撮影用専用アダプタ

- ・実際の架設現場では、揺れる足場上で三脚を使った約1mの距離からの撮影となるが、撮影が 困難となることが考えられたため、近接マクロ撮影専用の機材とソフト開発を行った[図1]
- ・高力ボルト締付けを、手締め、予備締め、本締めと行ったところ、最初と最後でボルト頭部の <u>位置が回転するため、</u>回転に対する補正プログラムソフトの開発を行った<mark>[図2]</mark>

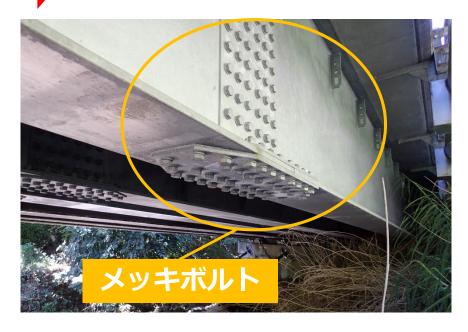
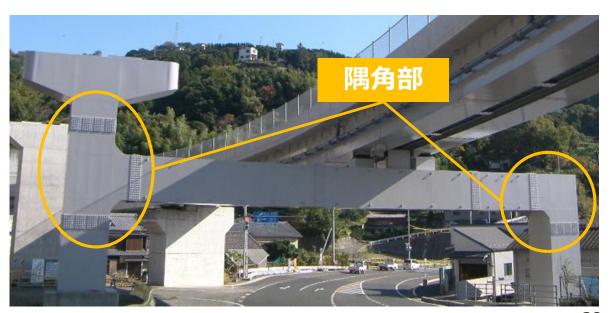
- ・本年度は、メッキボルトおよび厚板の鋼製橋脚連結部より、高カボルトのサンプリングできる橋梁を 提供していただき、引き続きサンプル数の確保を行う。
- ・同じ箱桁同士で変動係数が異なる理由がボルトとの違いによるものか、同条件のトルシア形 高カボルトと高カ六角ボルトを使用し、複数ロットのキャリブレーションを実施する。

➡ 高カボルト軸力低下マップ(案)を提示する。
