新都市社会技術融合創造研究会

## 鋼床版の疲労耐久性向上に関する研究

プロジェクトリーダー：坂野昌弘(関西大学)

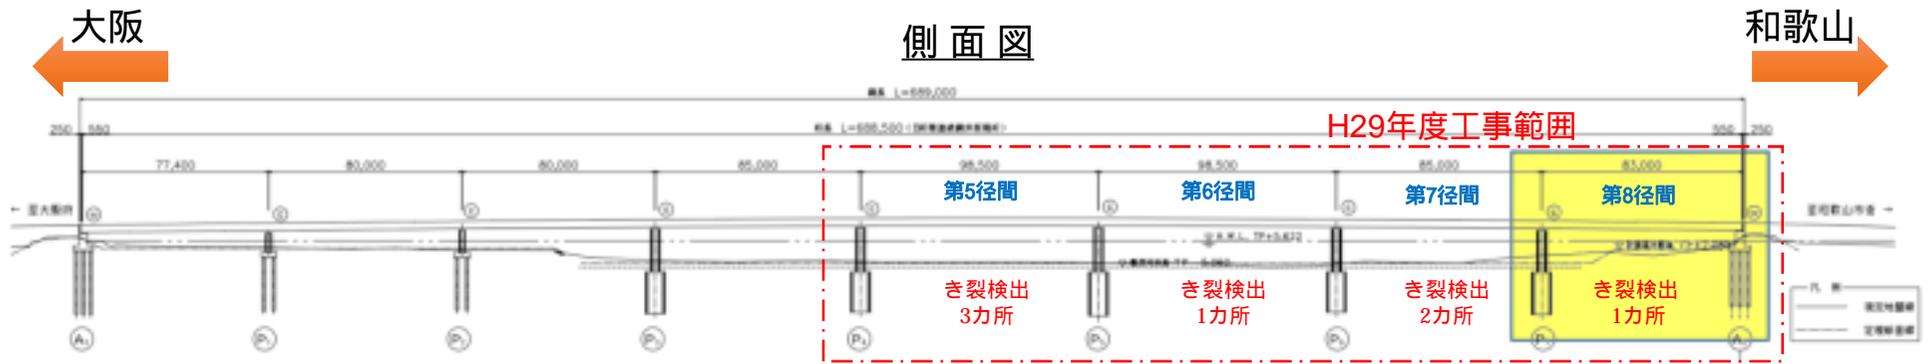
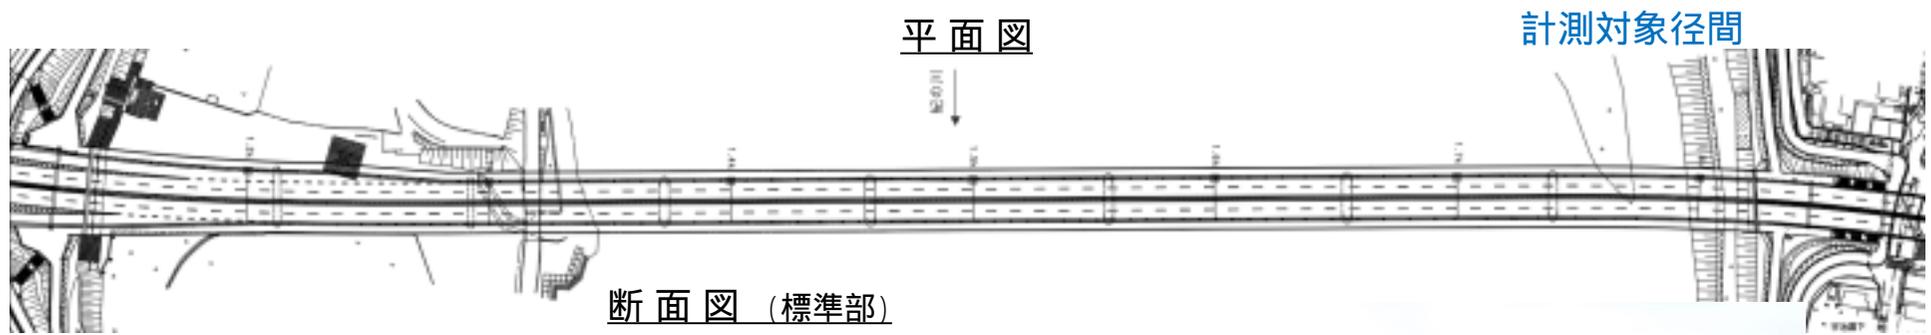
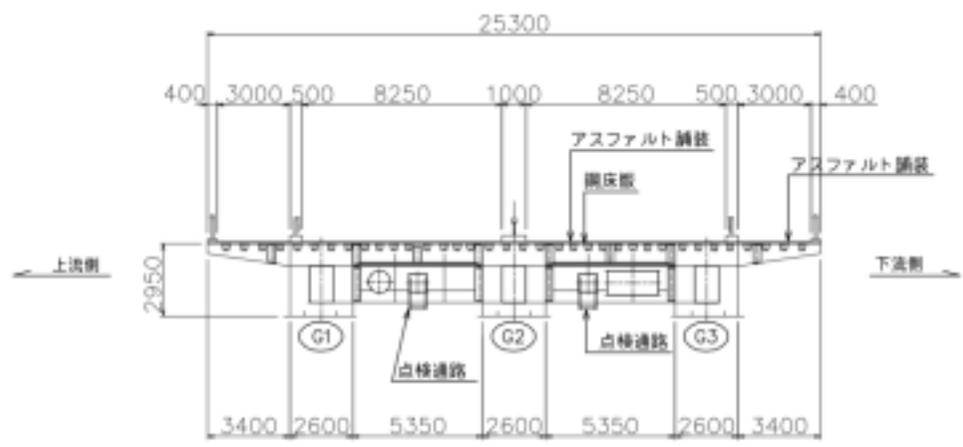
## 紀の国大橋 (8径間連続鋼床版箱桁)

平成15年3月 竣工

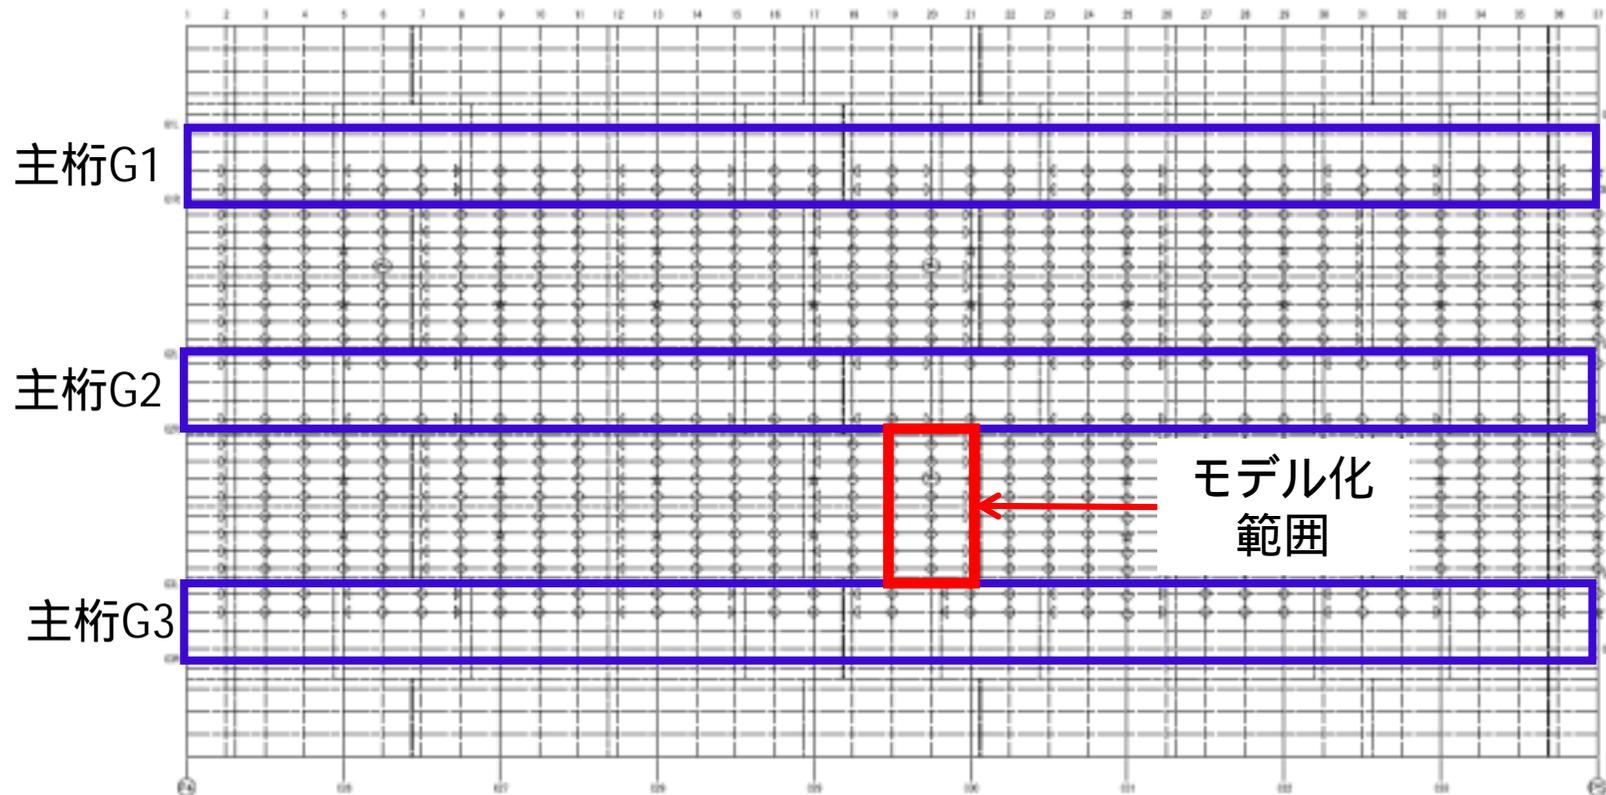
# 実橋モデルの選定範囲

- き裂の発生数が最も多かったP4-P5径間のうち、き裂が発見された、主桁G2-G3間の支間中央付近をモデル化する。
- モデル化する範囲は影響線長を考慮して、主桁間のUリブ8本、横リブ3本分の範囲とする。

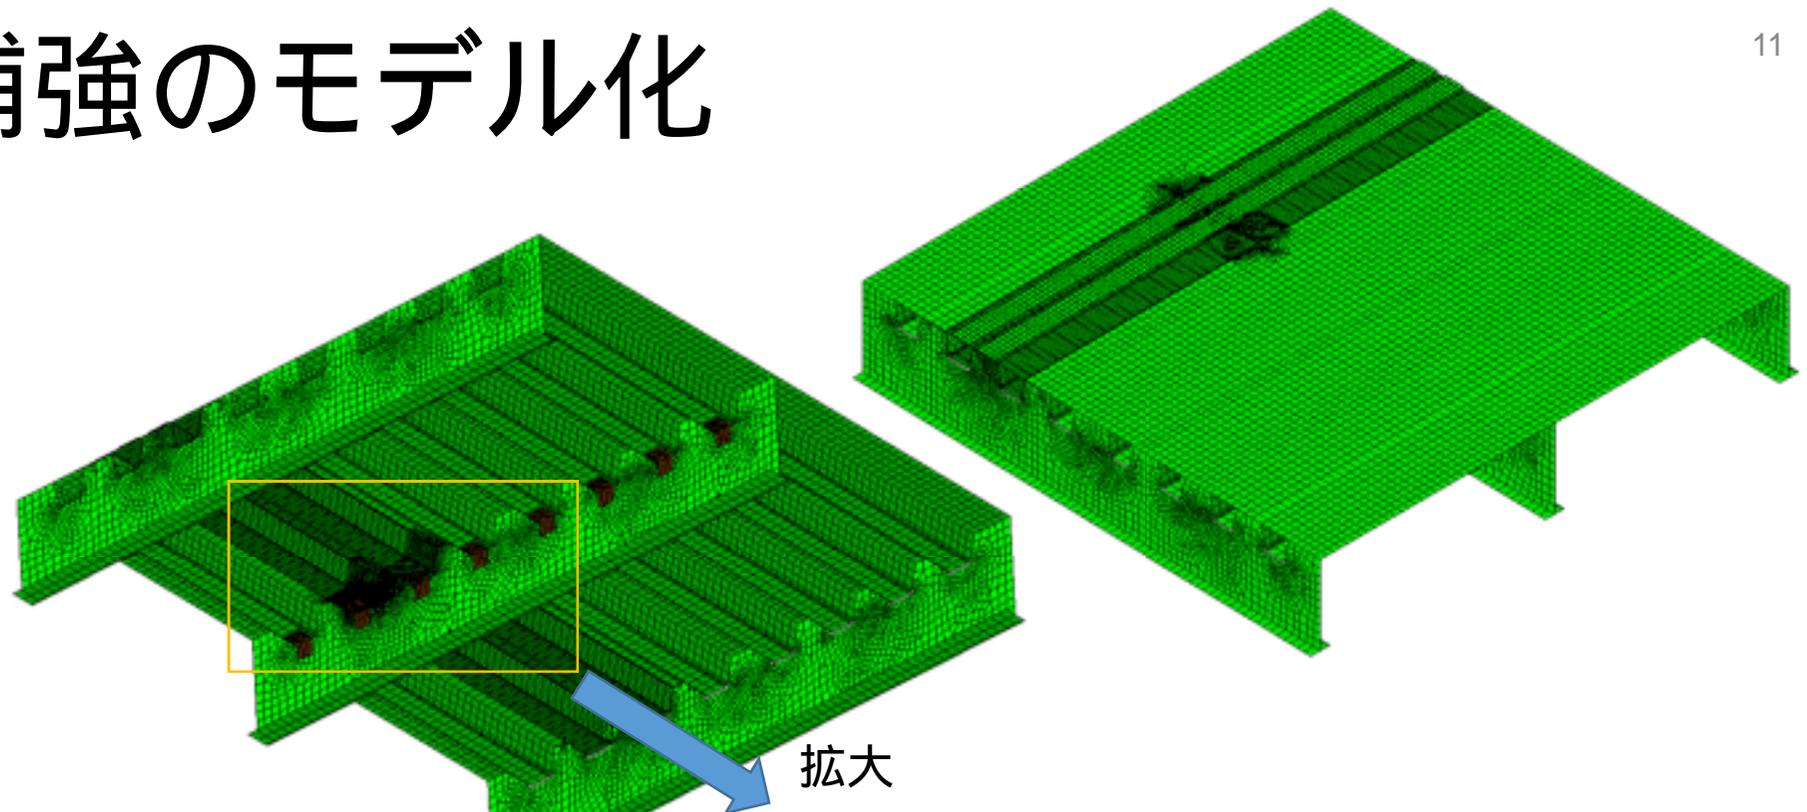
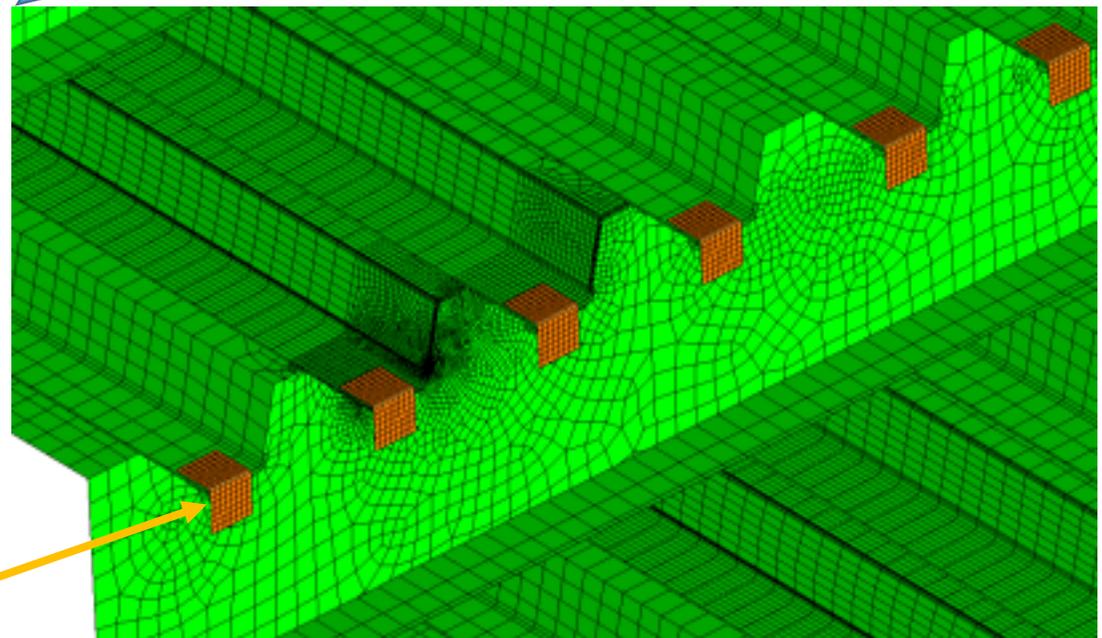
# 補強のモデル化

G1桁から2本目のUリブに着目

アングル材をモデル化  
→ Uリブと横リブに固定  
(解析ソフトのTie機能を使用)

補強アングル

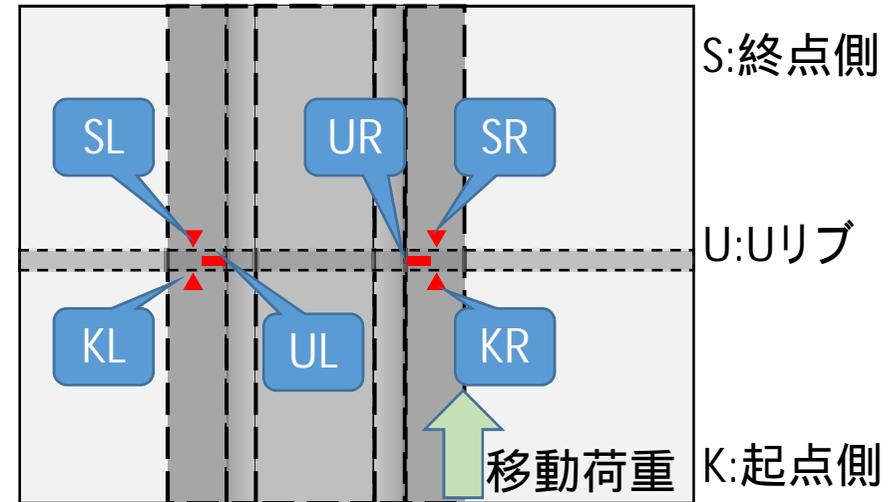
# 着目位置(ゲージ)名称

着目箇所6か所について  
右図の様に命名

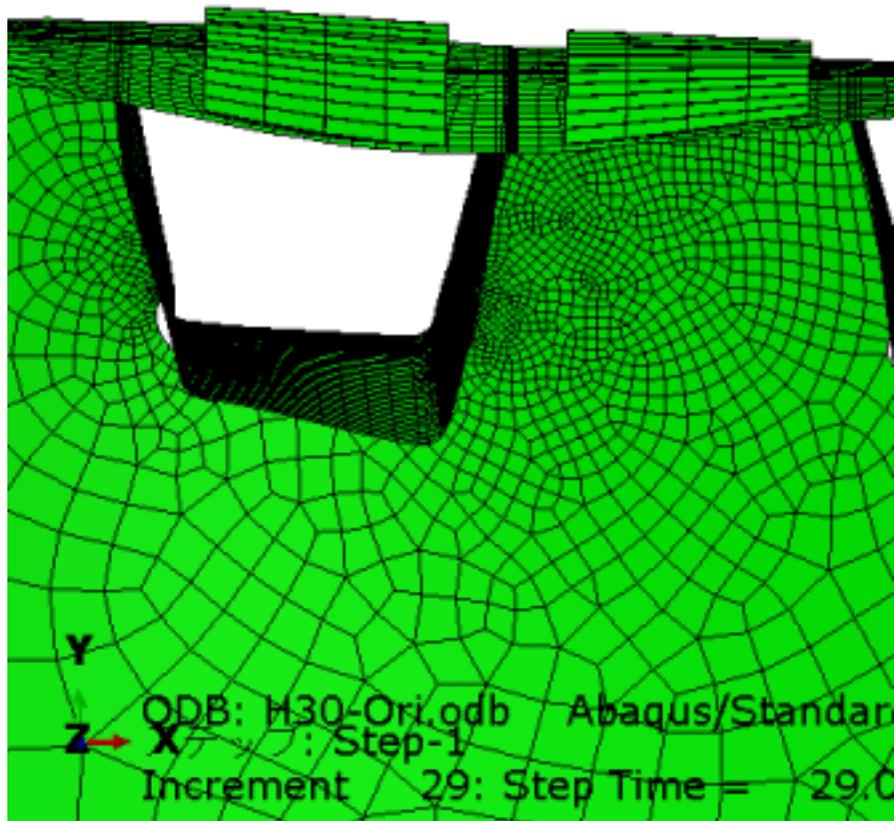
補強前

# 変形図 (Uリブの応力最大時)

載荷位置：横リブから1240mm起点側

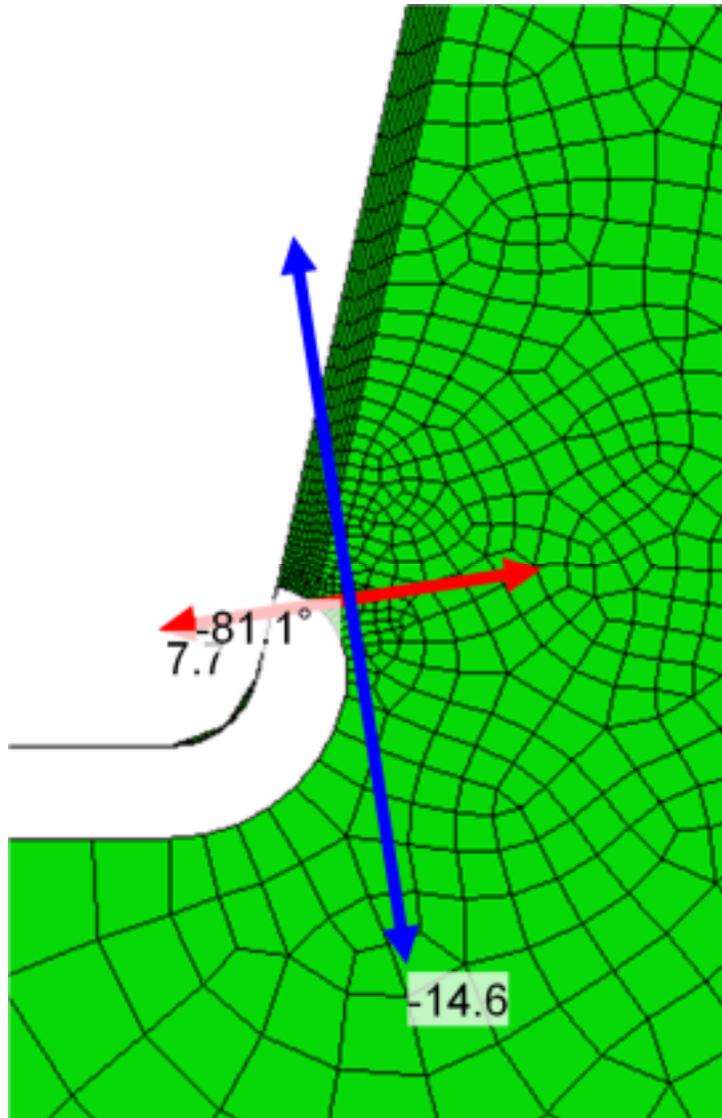
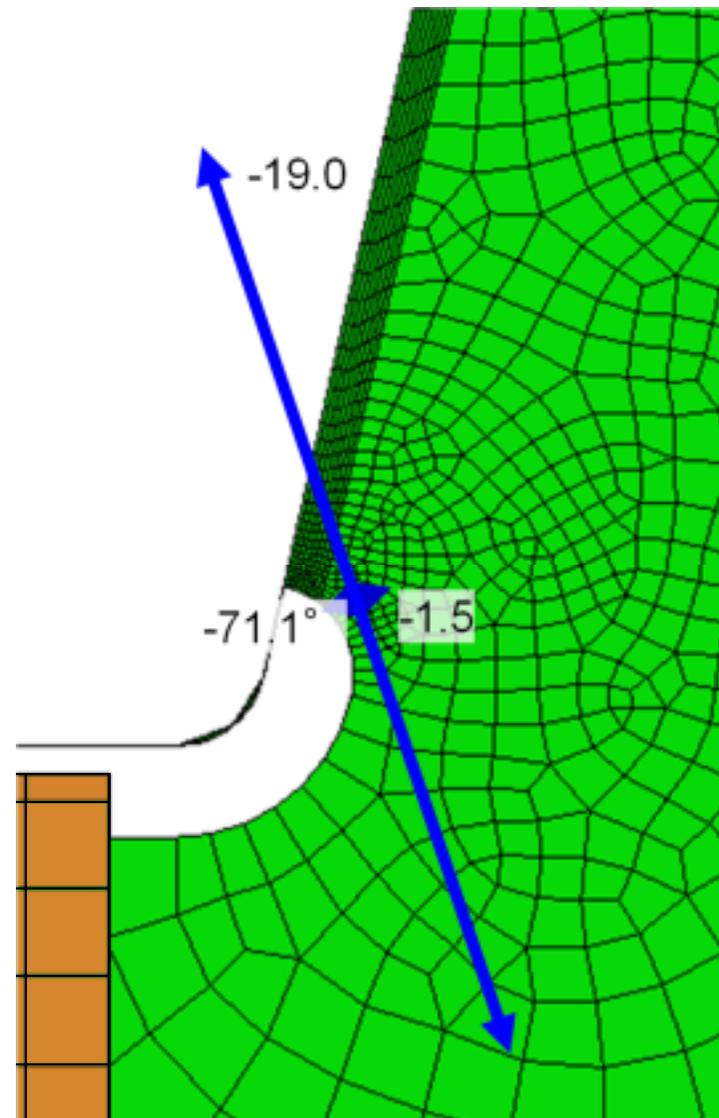
# 主応力の比較 KR

載荷位置：横リブから1340mm終点側(最大主応力ピーク位置)

補強前

補強後

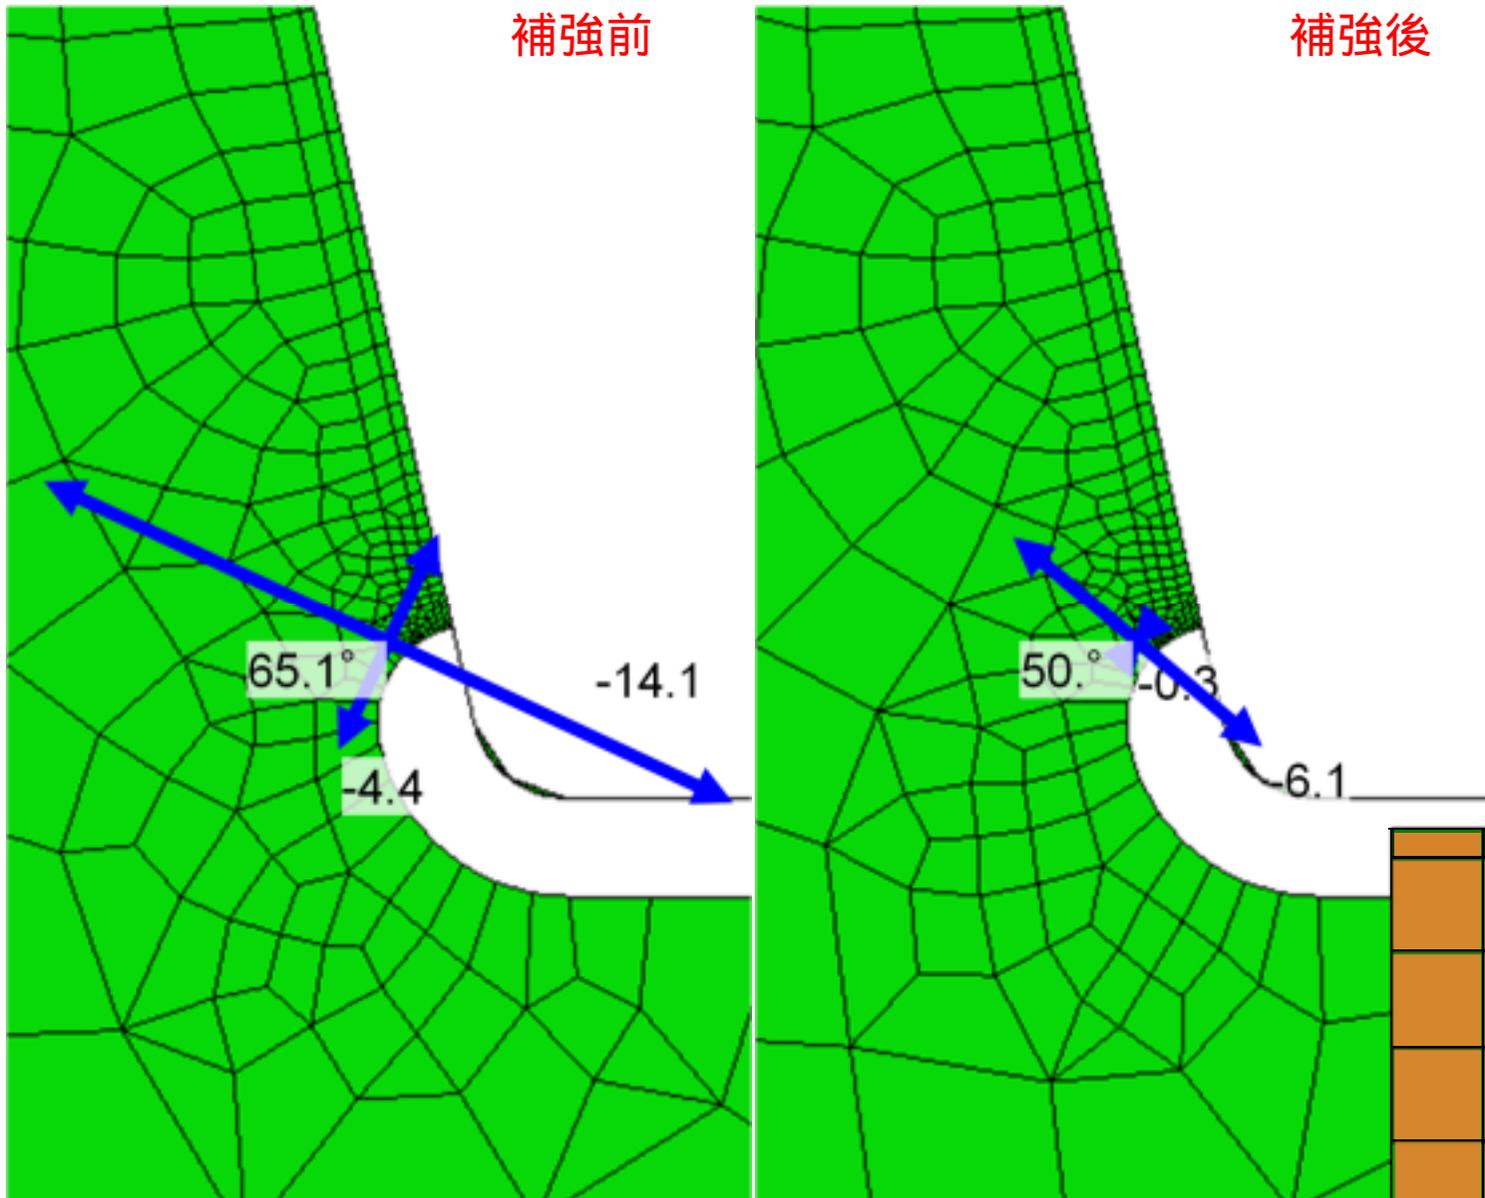
# 主応力の比較 KL

載荷位置：横リブから1390mm終点側(最大主応力ピーク位置)

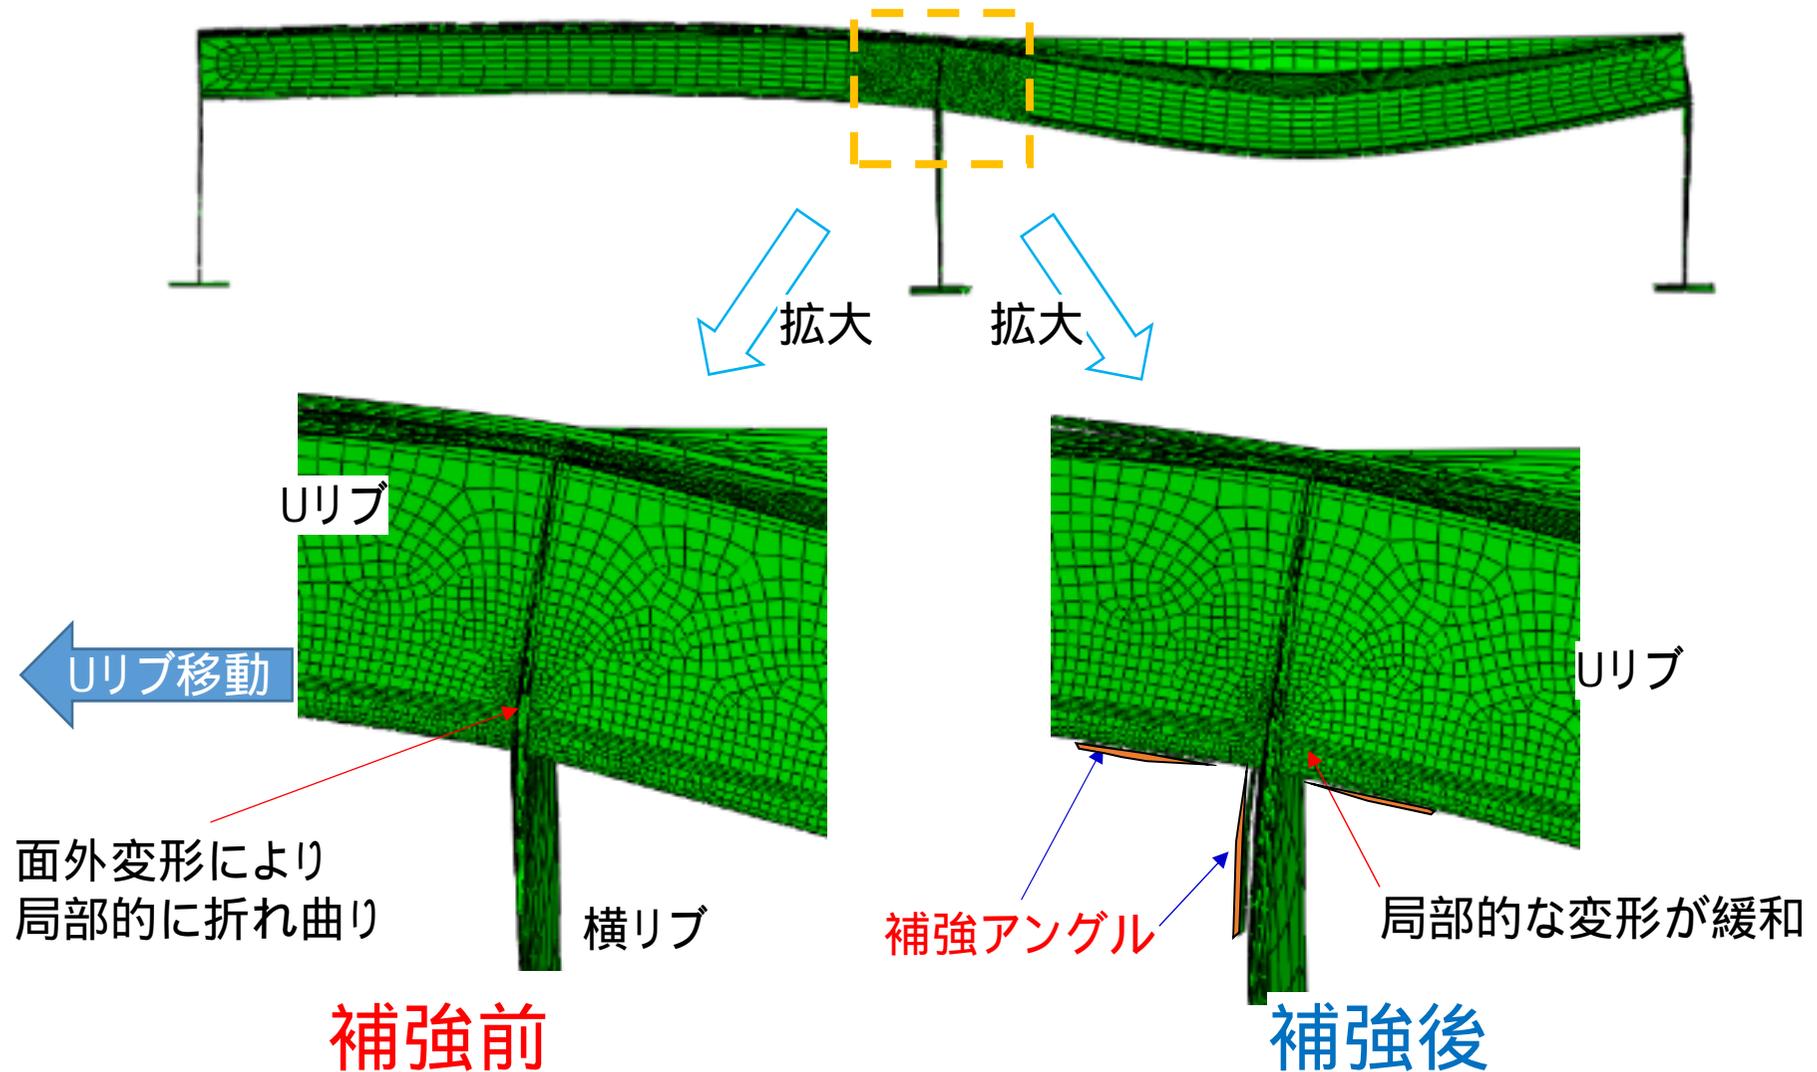
# 変形図 (KR部応力着目時)

載荷位置：横リブから1290mm終点側

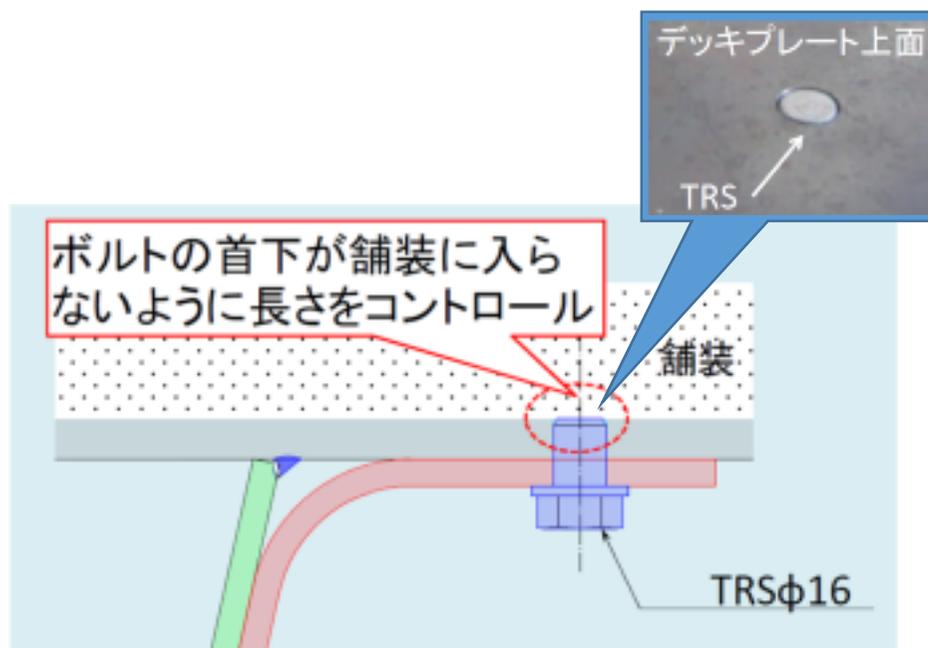
TRS (Thread Rolling Screw)

タッピング型ワンサイドボルト

φ16

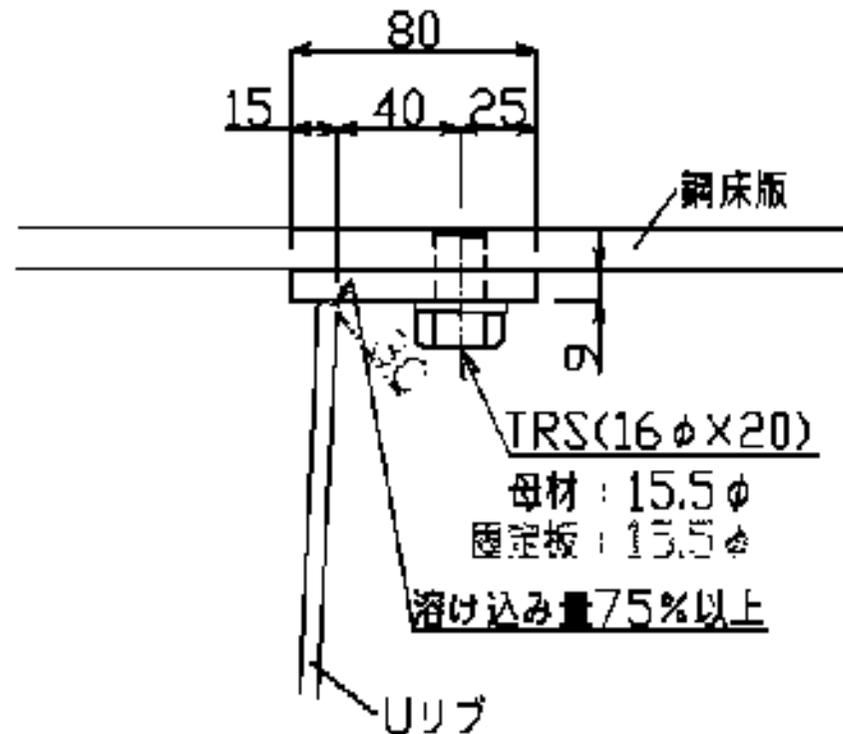
# 1) TRSによりデッキに接合されたUリブ構造

- 帯板をTRSでデッキに接合
- 帯板にUリブを溶接
- **デッキに溶接部なし**  
**疲労上の弱点を除去.**
- TRSによる固定間距離は  
既設鋼床版と同じ.

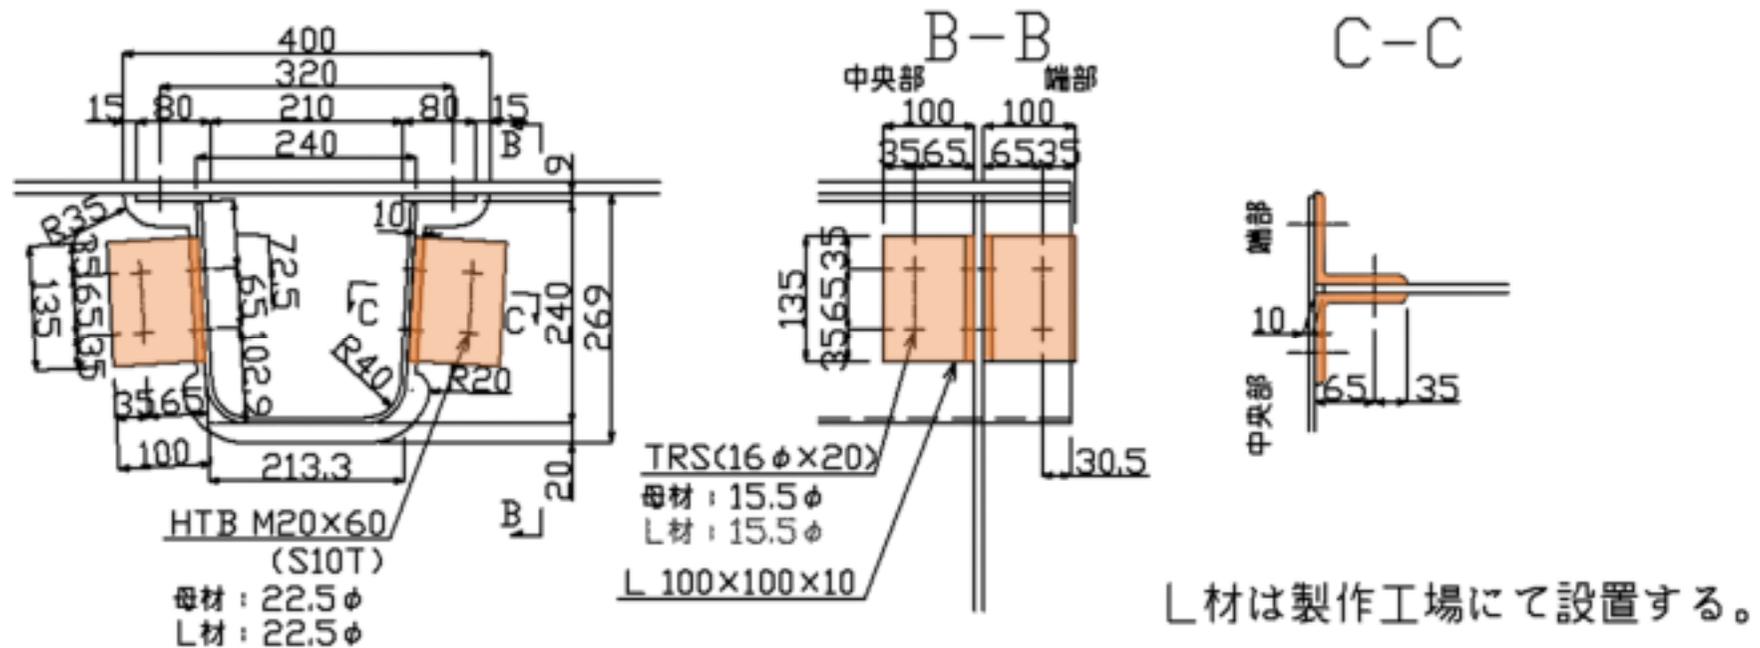
## 2)溶接を用いないUリブと横リブの接合構造

- アングル材を高力ボルトとTRSで接合する。
- Uリブ側は密閉構造のためTRSを使用する。

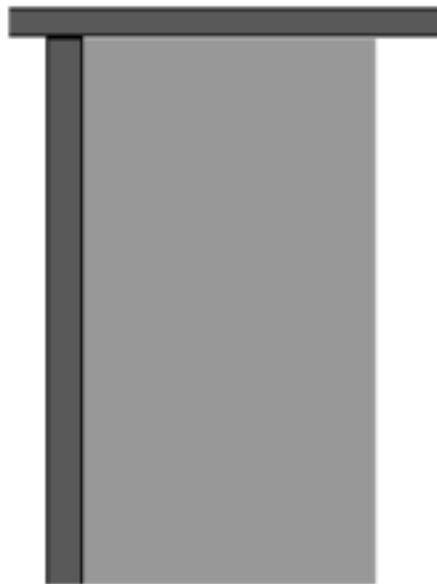
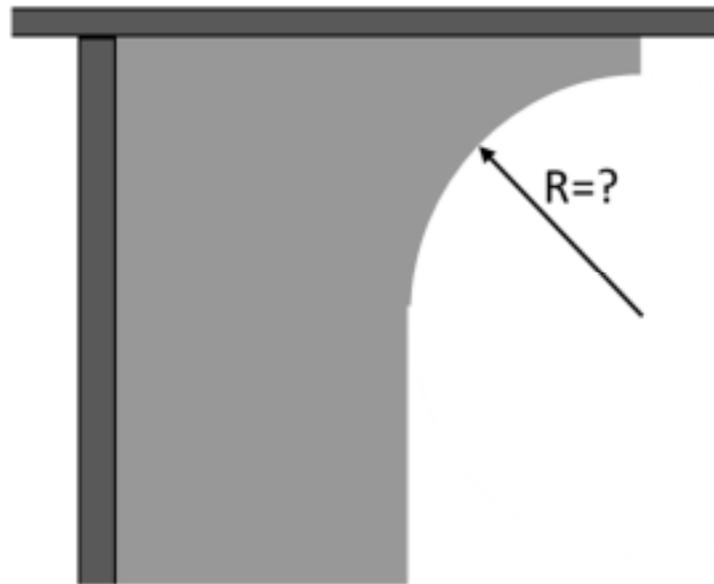
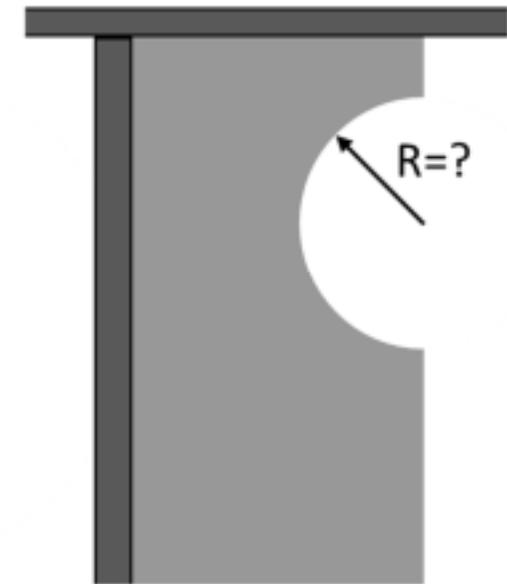
### 3) 垂直補剛材上端の疲労き裂防止構造

- 既往の検討を参考に、以下2種類を選定。Rはパラメータとして考慮

既設構造

フィレット構造

半円切り欠き構造

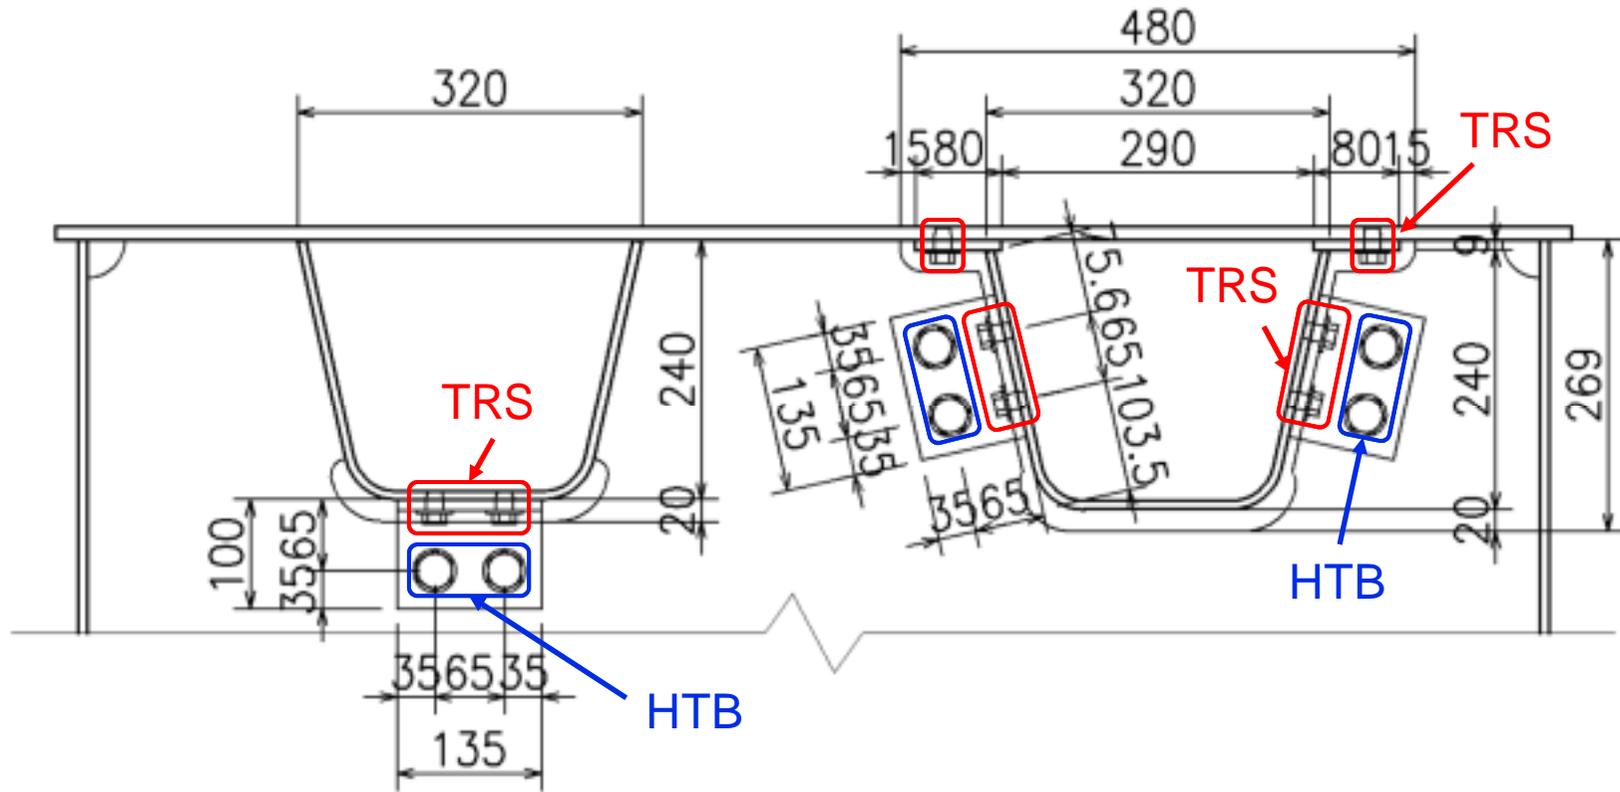
# Uリブ-横リブ交差部詳細

(単位：mm)

従来構造+補強 (U1)

新設・更新用構造 (U2)

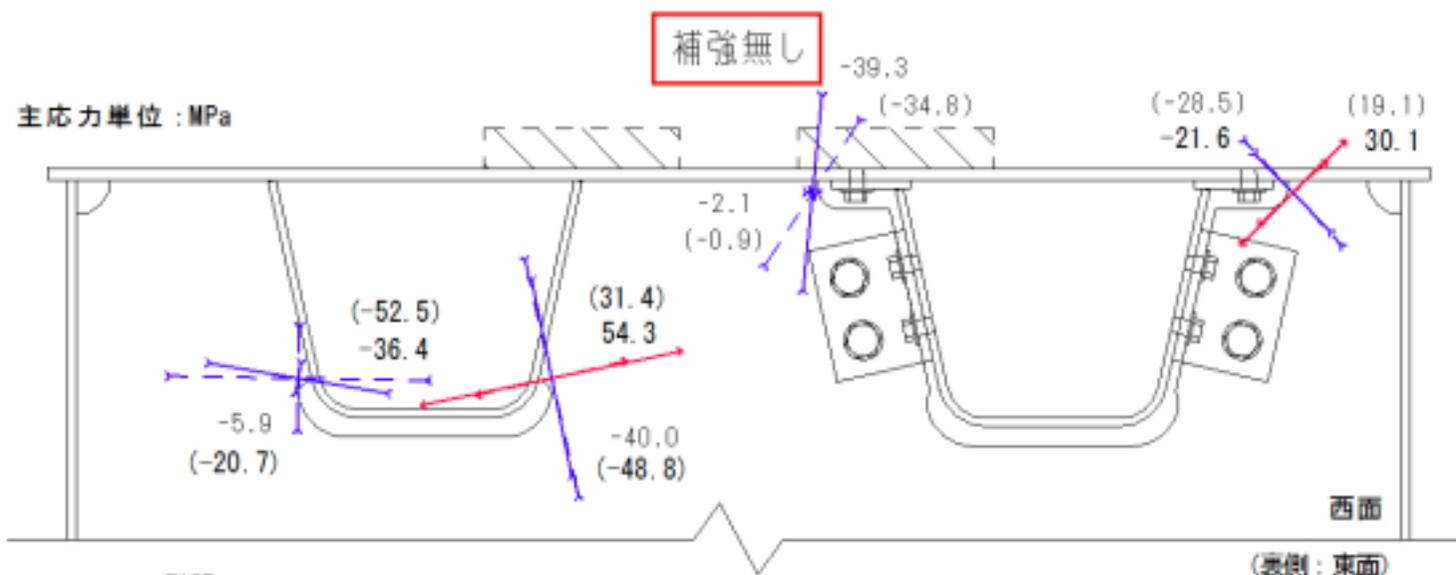
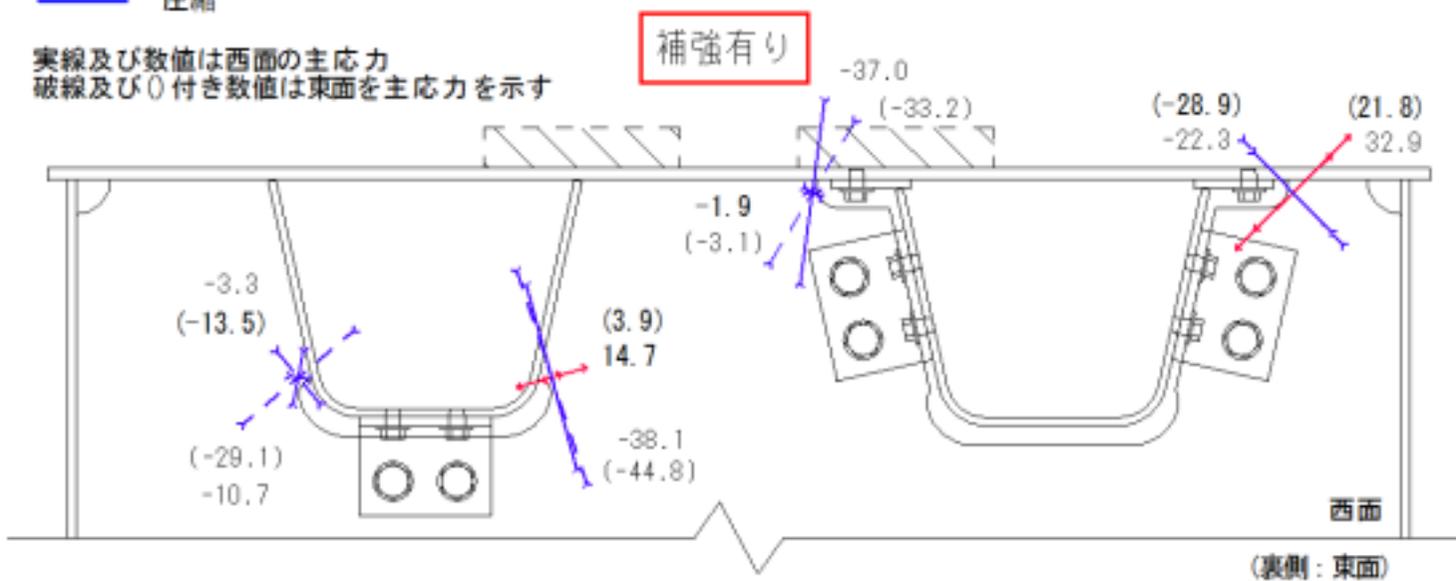
# 主応力図 ( 載荷C )

— 引張  
— 圧縮

実線及び数値は西面の主応力  
破線及び○付き数値は東面の主応力を示す

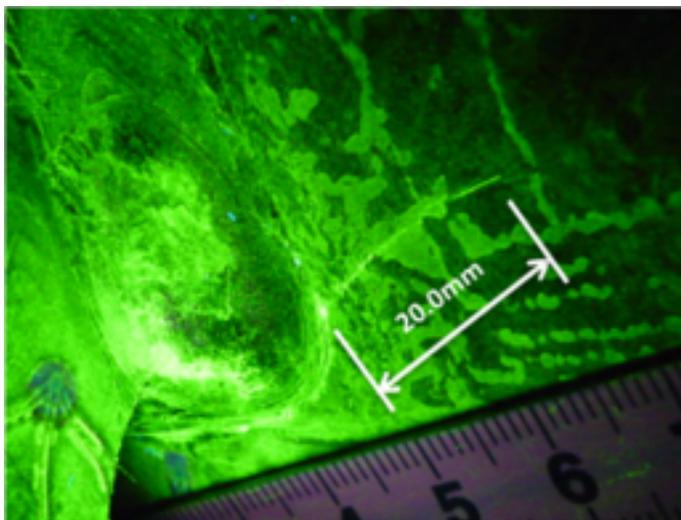
# き裂進展状況 (594万回)

再々当て板外し後 64万回载荷

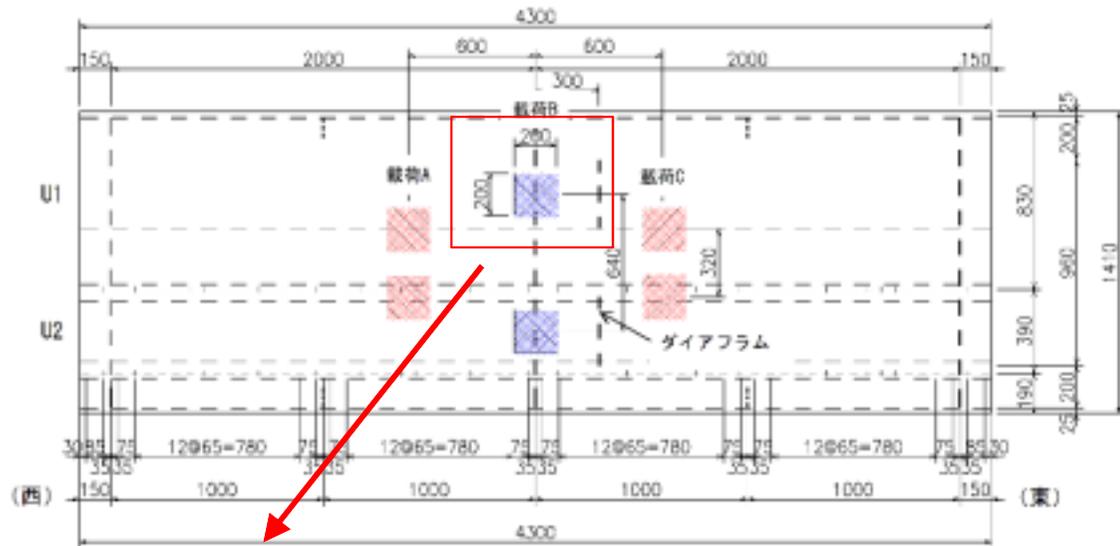
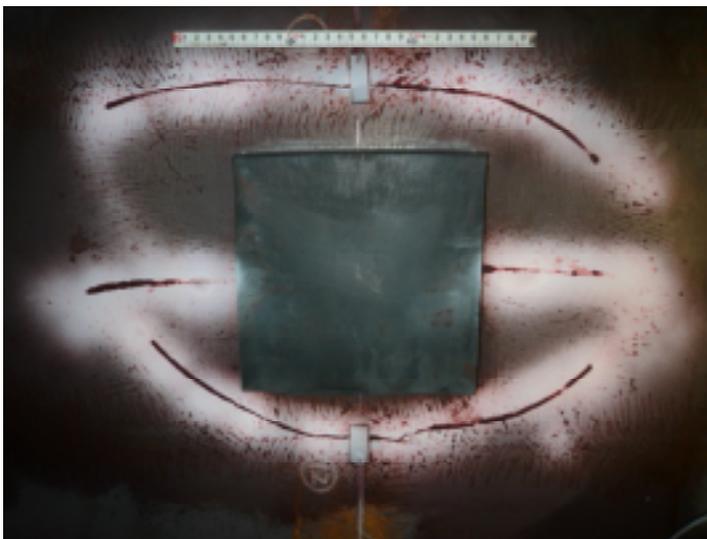
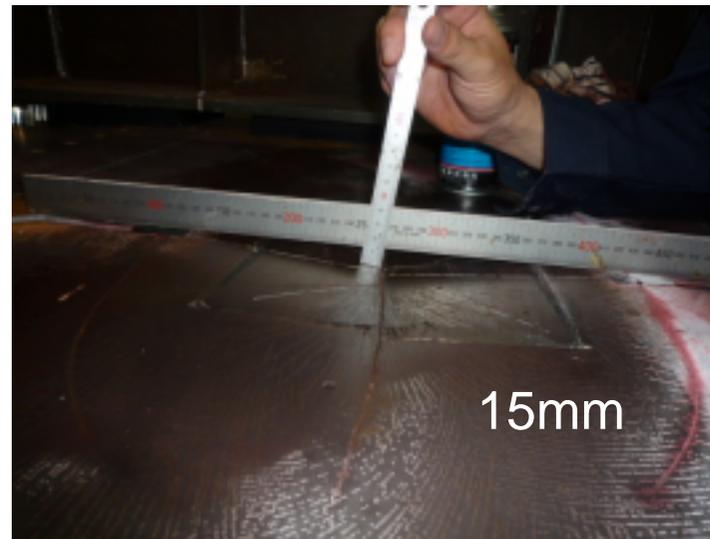
# デッキ上面のき裂発生状況 (160万回)

平面図

U1デッキ上面

U1デッキ上面陥没深さ

1. 従来構造に当て板補強を施すことにより、**横リブスリット部のき裂に対しては、十分な予防保全効果とき裂進展防止効果**があることが確認された。  
ただし、**デッキ貫通亀裂に対しては効果がなかった**。

**デッキ亀裂に対しては、TRSを用いた下面補強により対応可能！**

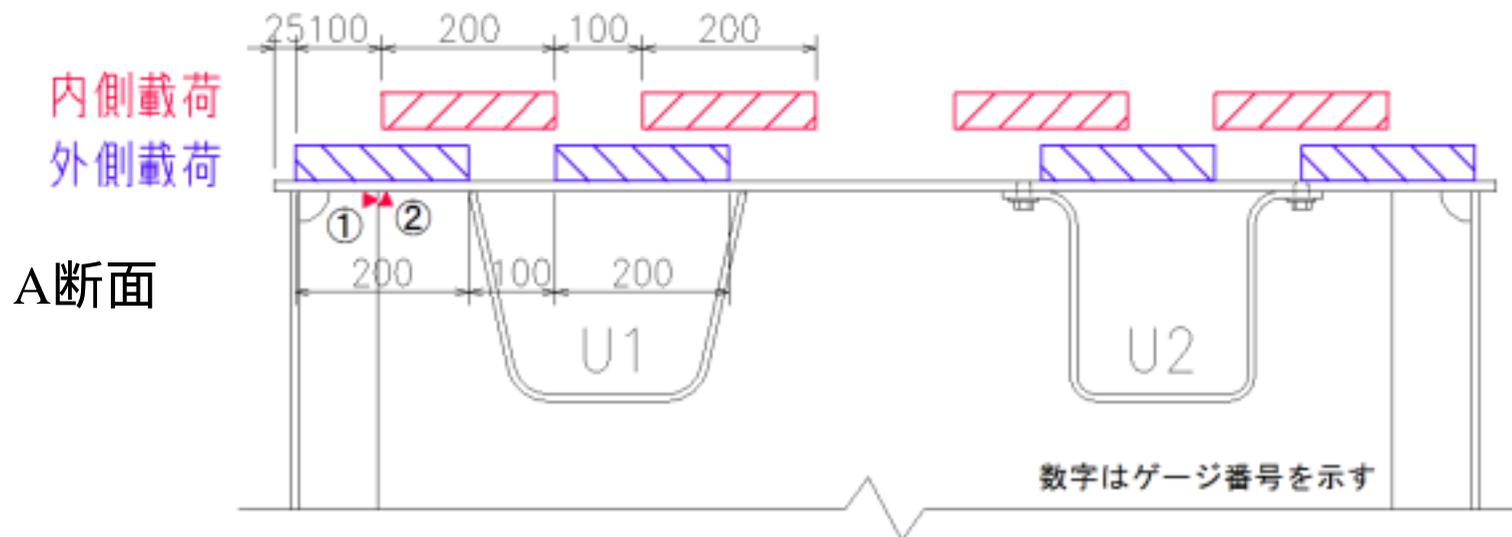
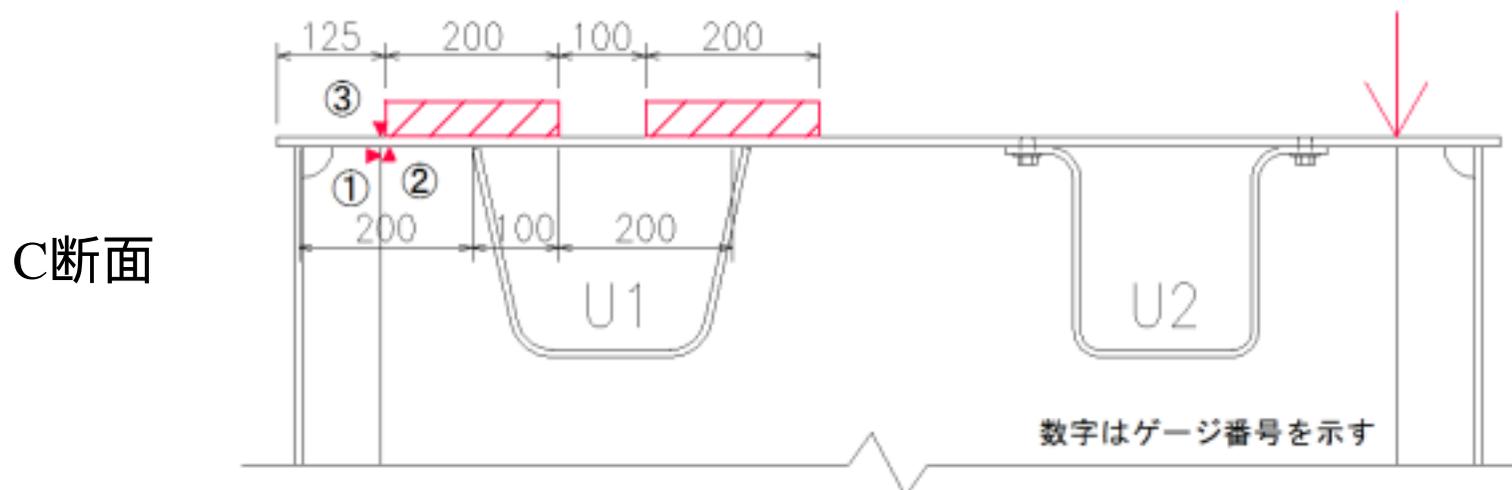
# 載荷位置

A断面では2通りの載荷位置で静的載荷試験を実施  
より大きな断面力の生じる載荷位置で疲労試験を行う

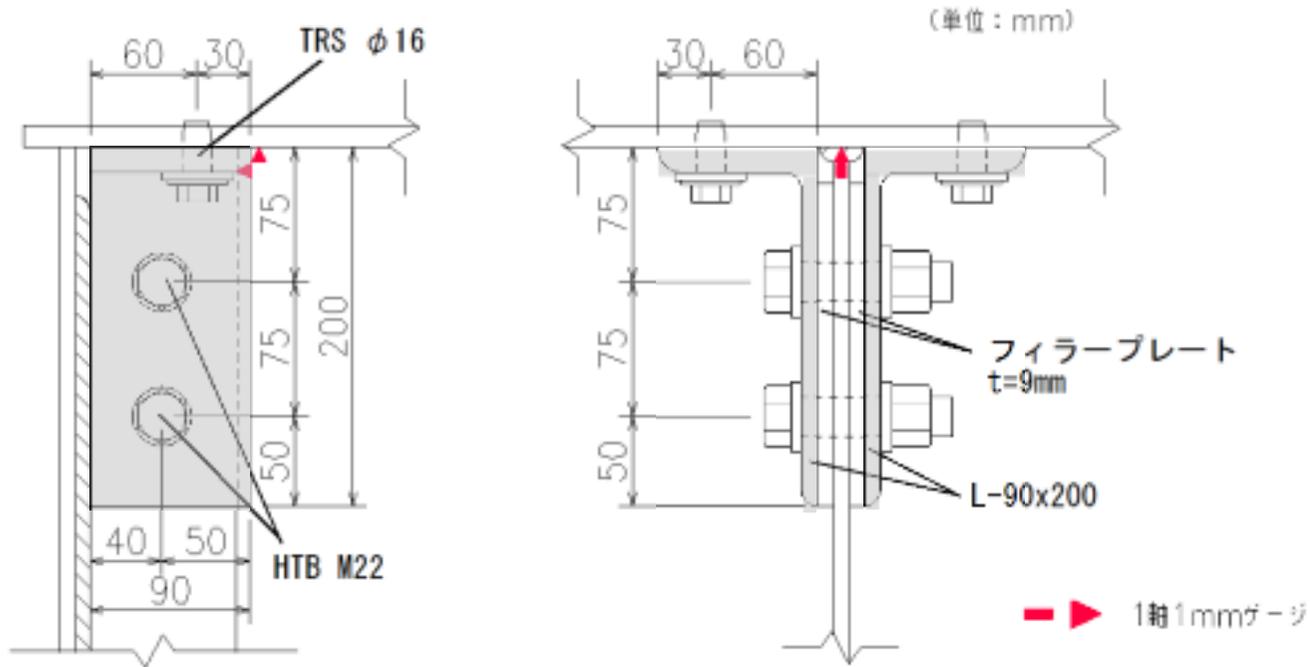
# 当て板形状詳細

補強方法はRC床版橋  
【姫路大橋】で採用され  
たものを準用した。
