新都市社会技術融合創造研究会

## 鋼床版の疲労耐久性向上に関する研究

プロジェクトリーダー：坂野昌弘(関西大学)

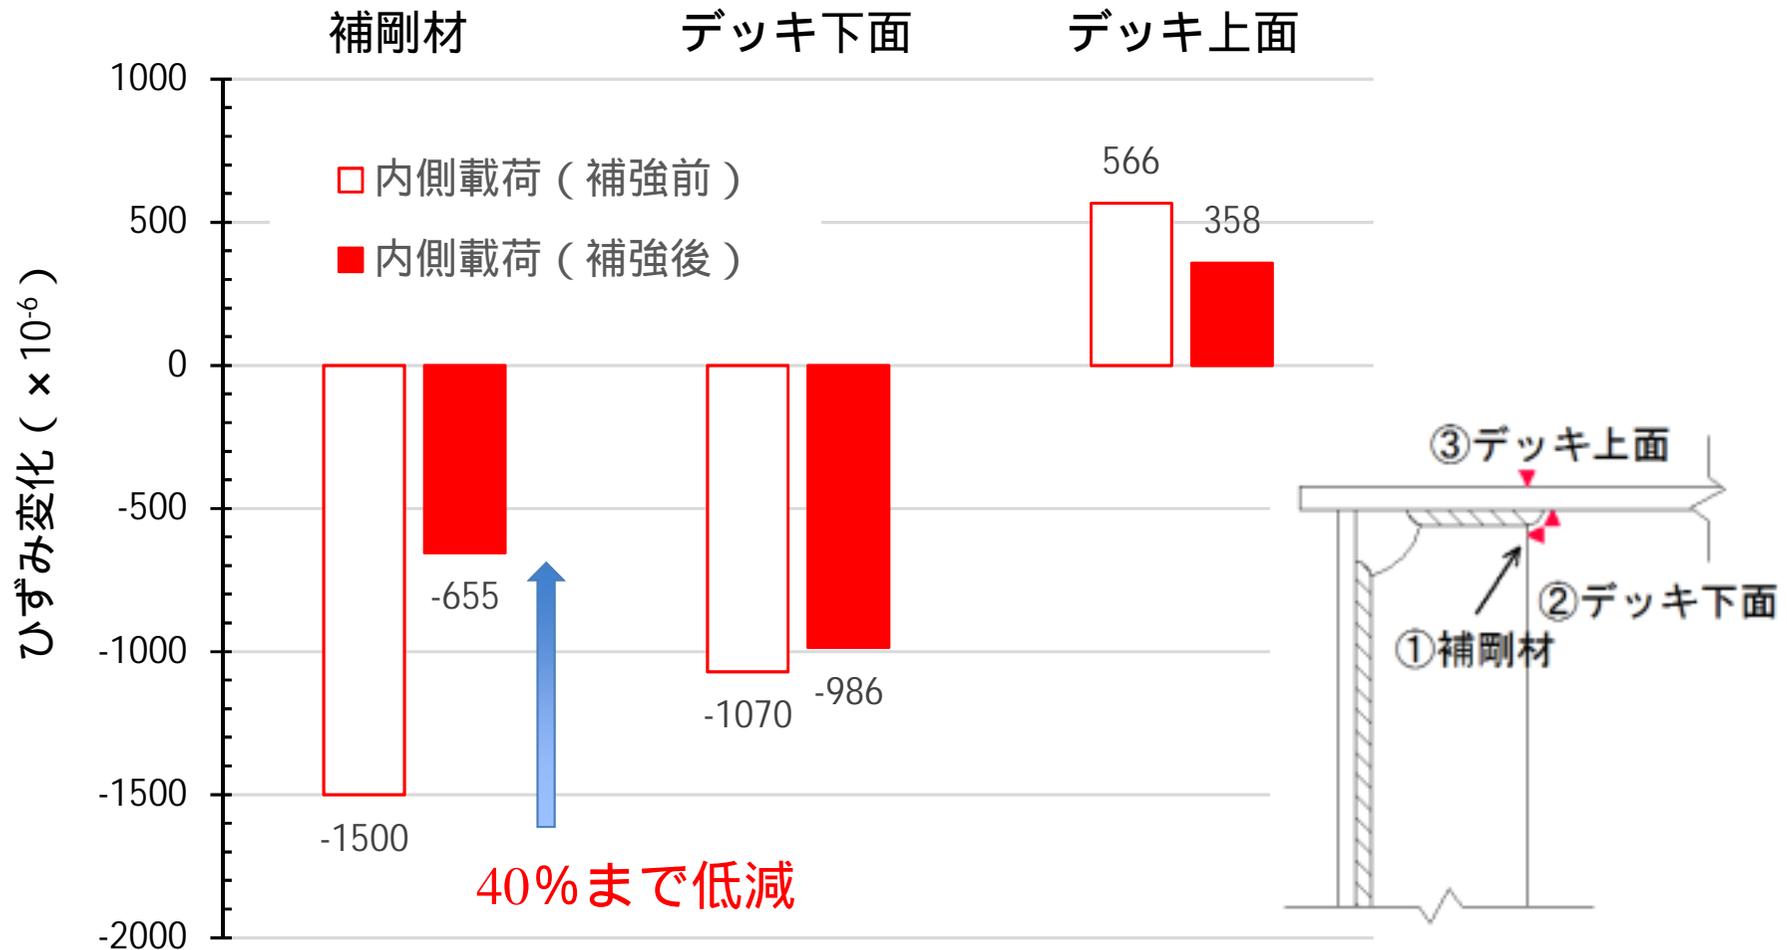
# 静的載荷試験結果 (C断面)

補強を施すことで、補剛材コバ面の応力が40%程度まで低減

- TRSを用いて下面から当て板補強を施すことにより、垂直補剛材コバ面に生じる応力を30～40%に低減できることが確認された。

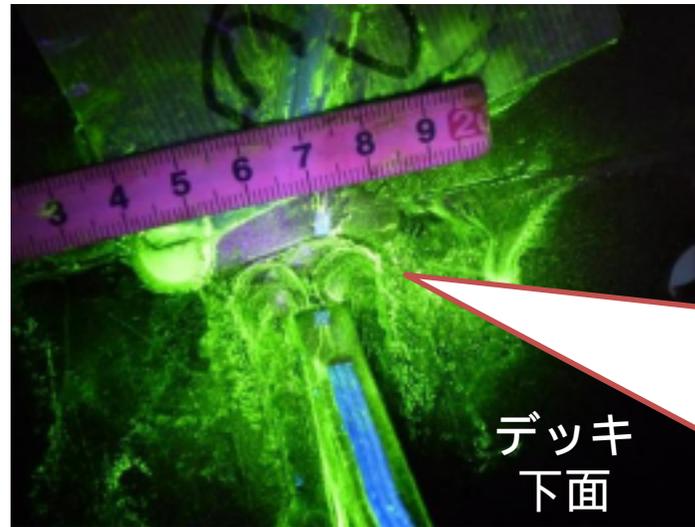
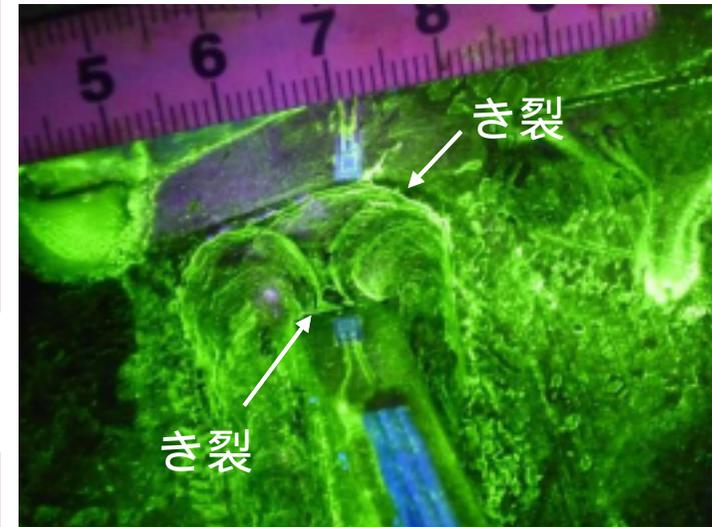
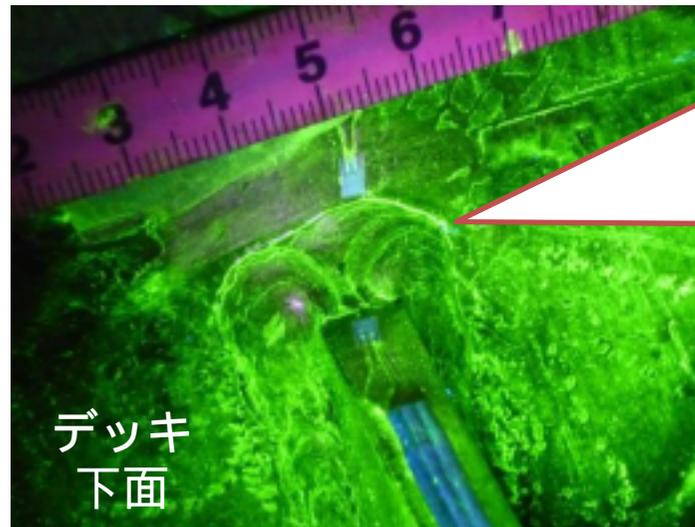
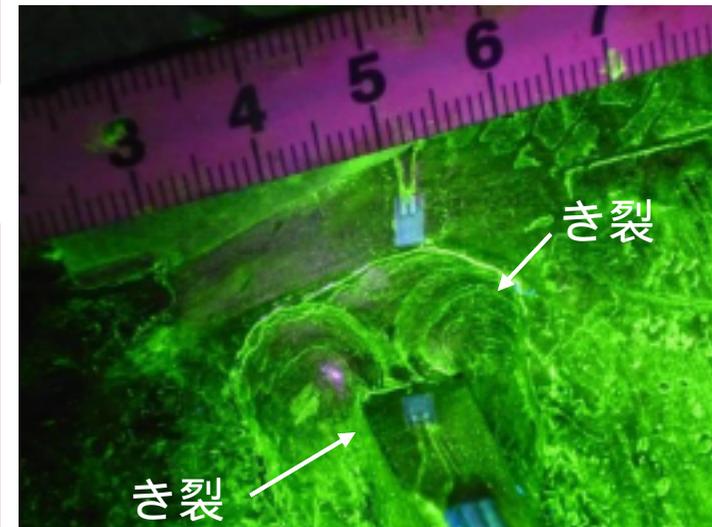
# き裂再現 (き裂発生状況)

N=460万回

き裂再現  
(134万回)

N=482万回

き裂再現  
(156万回)

当て板を外して130万回程度载荷した結果、デッキ及び補剛材からき裂発生

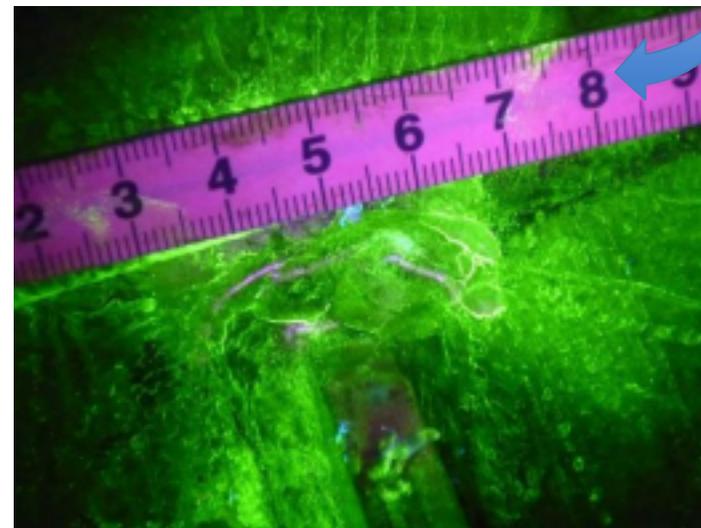
当て板取り外し後MT

き裂削除+当て板を施し300万回载荷した結果、き裂は再発しなかった。  
そのため、当て板を外して疲労試験を続行した。

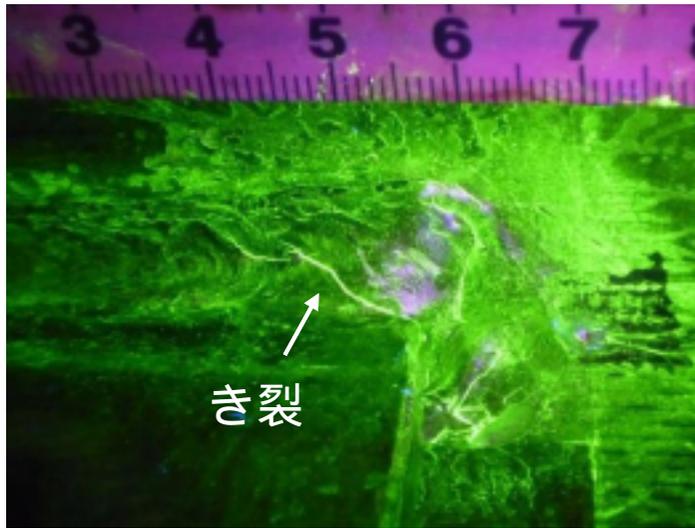
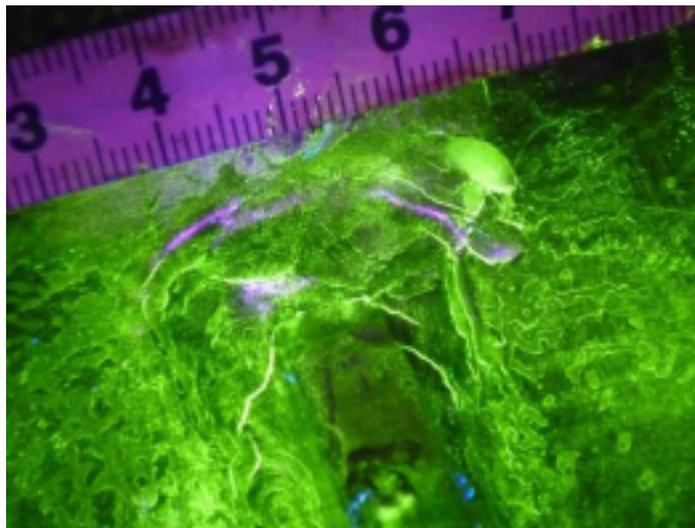
事後保全3 (き裂再発生) N=984 (194) 万回時

U1西面

U1上端部

当て板を外して疲労試験を行った結果、130万回程度载荷した時点でひずみが増加し始め、き裂の再発が確認された。

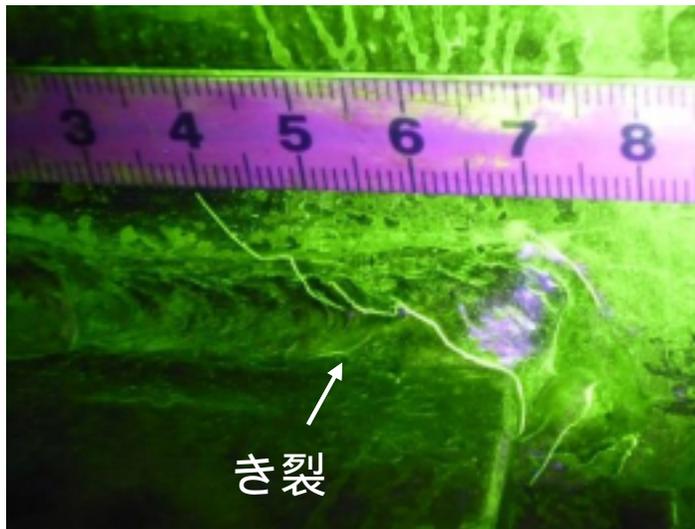
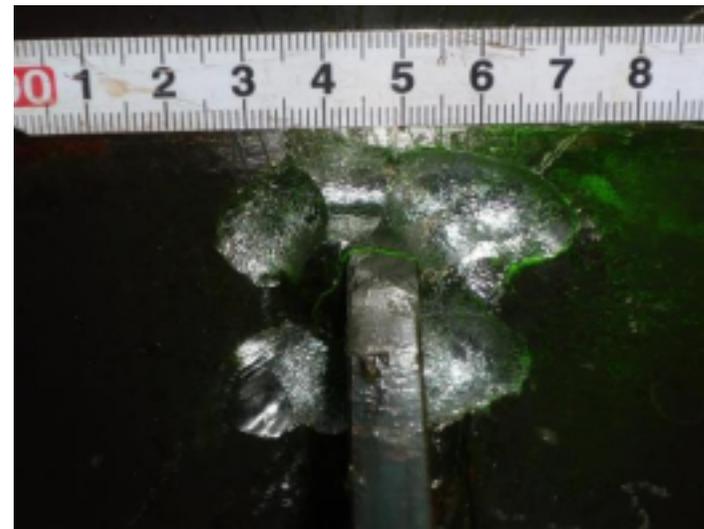
事後保全対策3 4 (切削後) N=1244万回

U1西面

U1東面

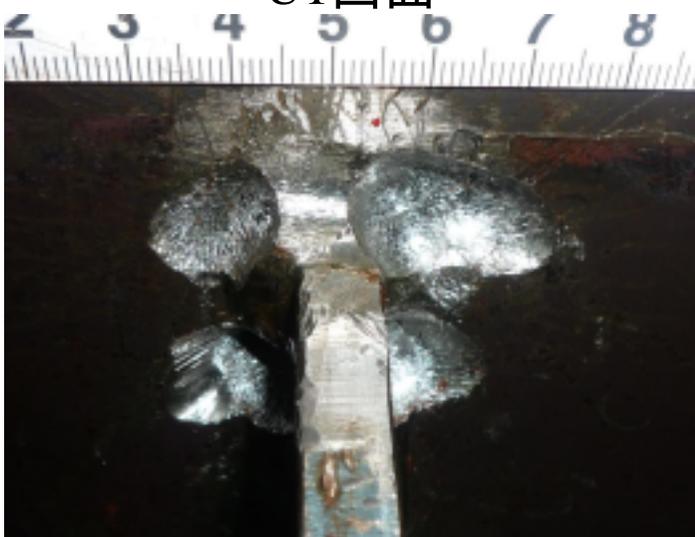
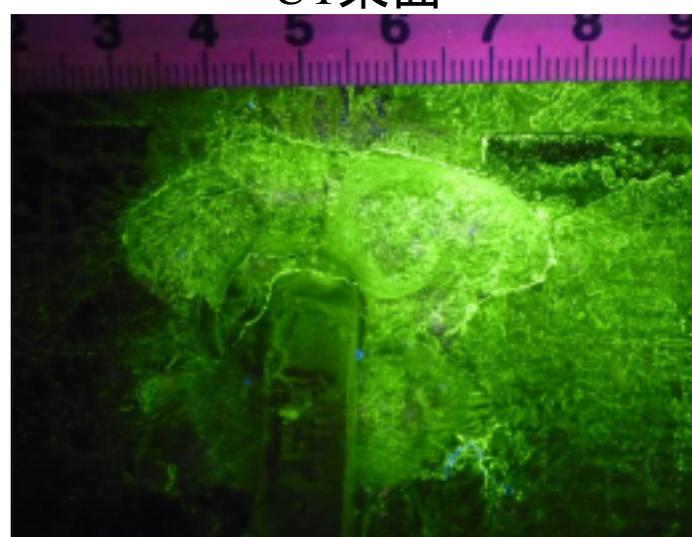
事後保全対策4 (疲労試験終了) N=1560(316)万回

U1上端部

300万回以上载荷してもき裂の再発は確認されなかった。

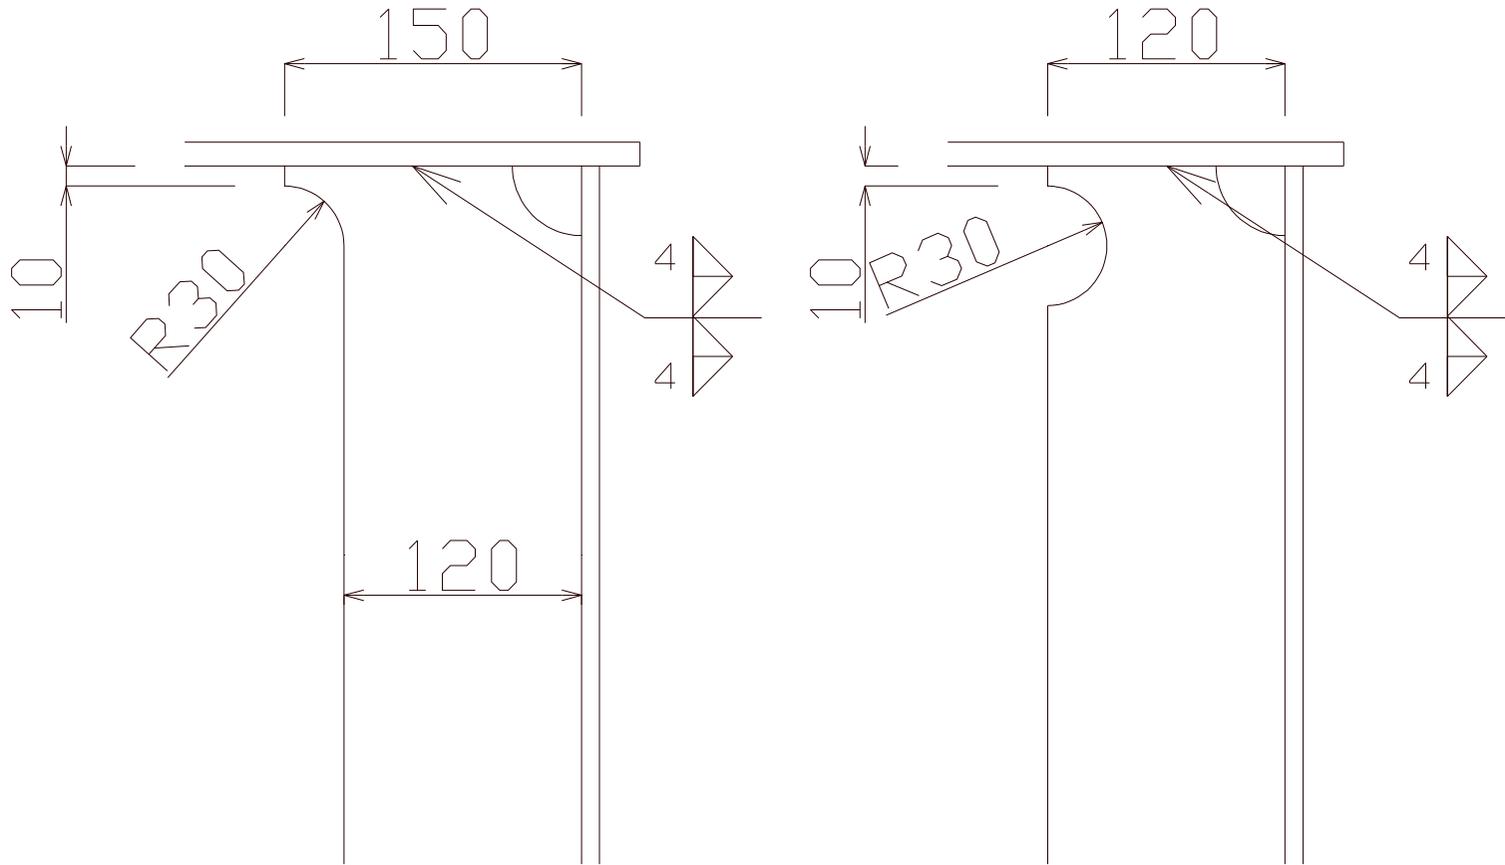
# 新設構造側詳細

(1) フィレットタイプ

(2) 半円切り欠きタイプ

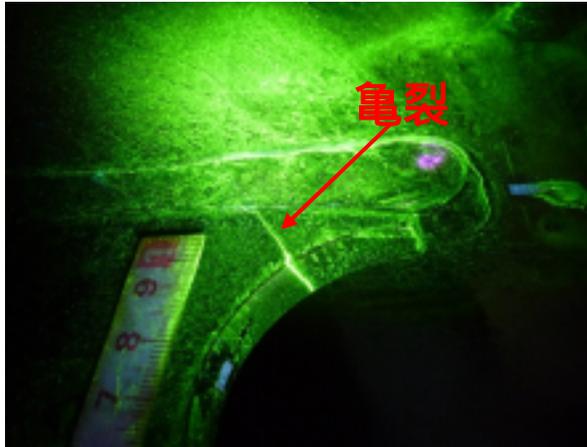
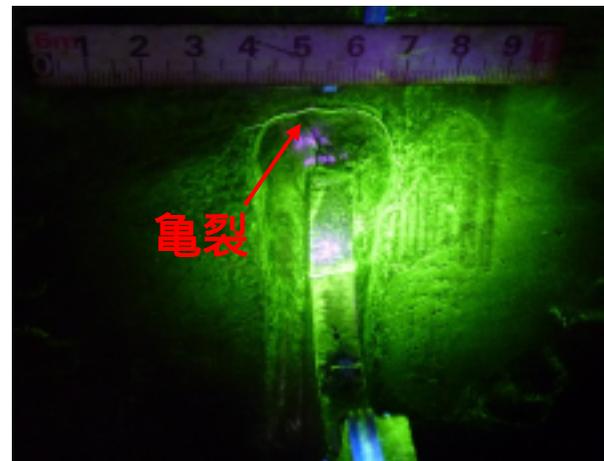
# 発見時の半円切り欠き部のき裂

(1:母材部上 N=26万回)

(2:母材部下 N=44万回)

(3:溶接止端部 N=44万回)

- ・フィレット構造では300万回以上の繰り返し載荷を受けても**疲労き裂は発生しなかった**。
- ・半円切り欠き構造では、26万回で母材部からき裂が発生し、83万回でデッキにもき裂が発生しているのが確認された。

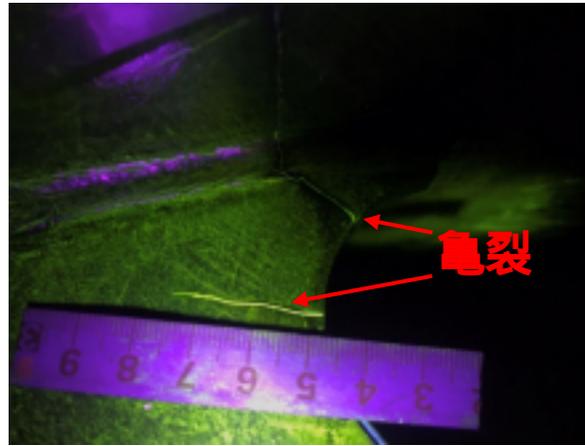
# 半円切り欠き部のき裂進展状況（203万回）

(1:母材部)

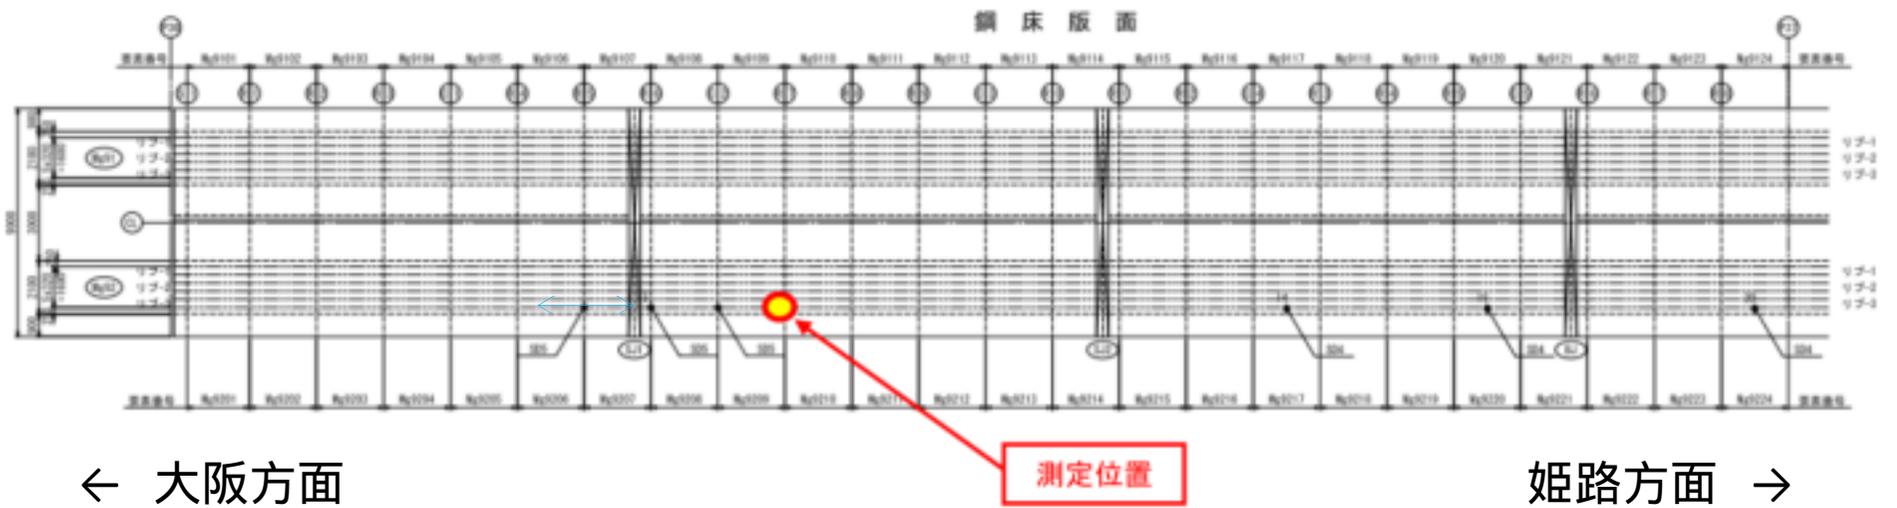
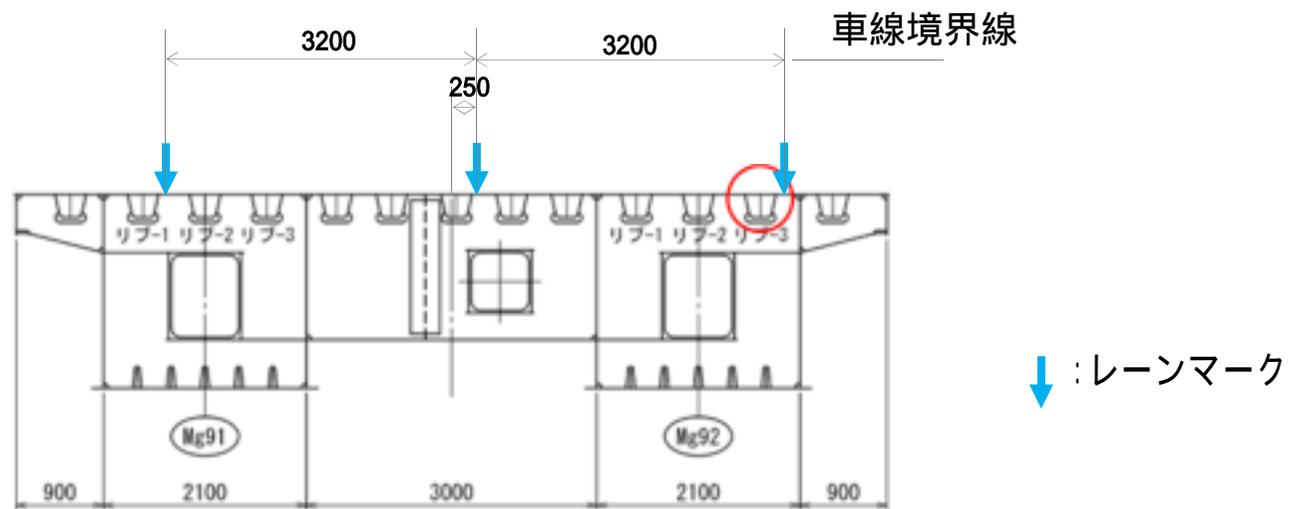
# 実橋での検証

浜手バイパス 測定位置

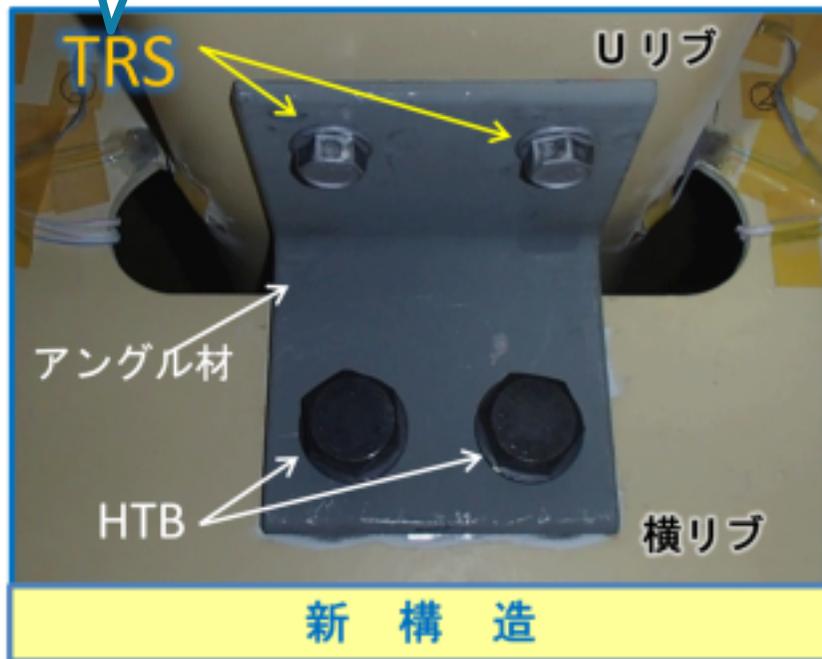
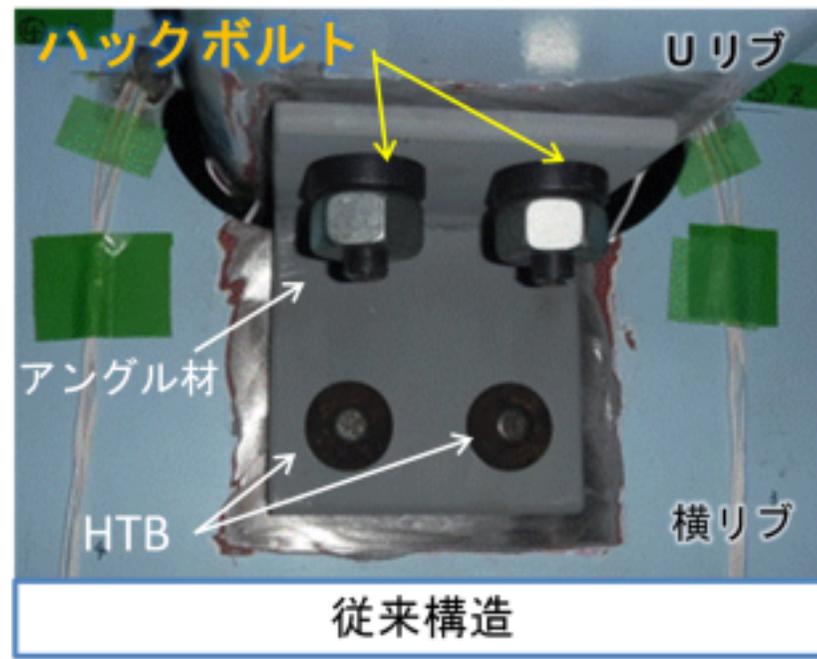
Uリブ・横リブ交差部の補強構造

支圧接合型のワンサイドボルト  
TRS (Thread Rolling Screw)

従来構造: 接続に摩擦接合型ワンサイドボルト(ハックボルト)を使用  
新構造: Uリブの密閉性を確保するために  
→ 支圧接合型のワンサイドボルト TRS を使用

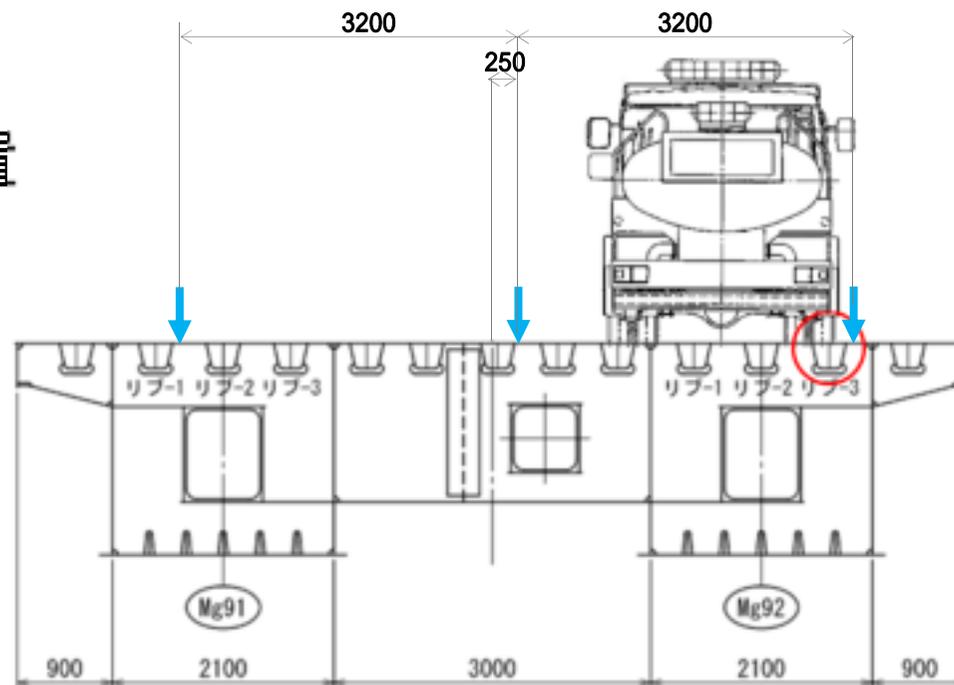
載荷位置

↓ : レーンマーク

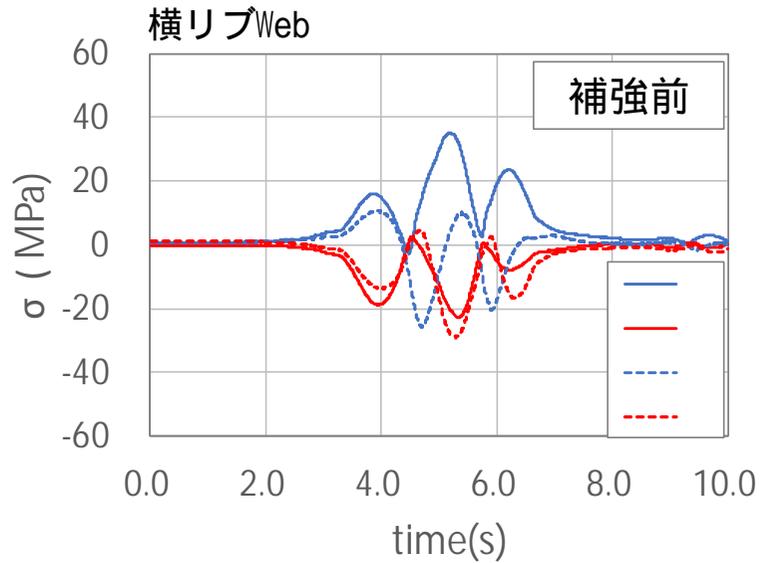
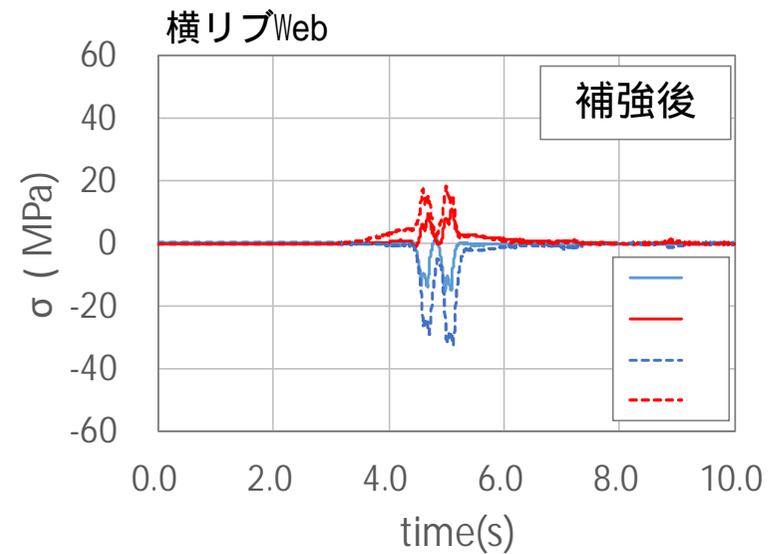
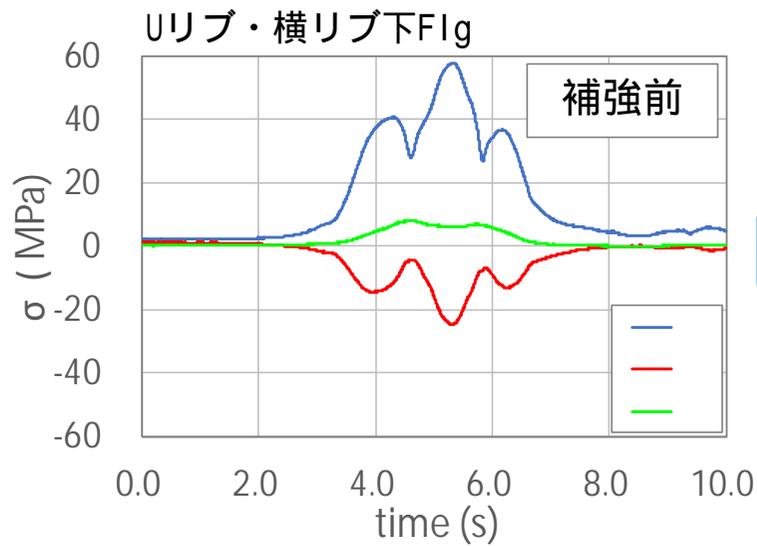
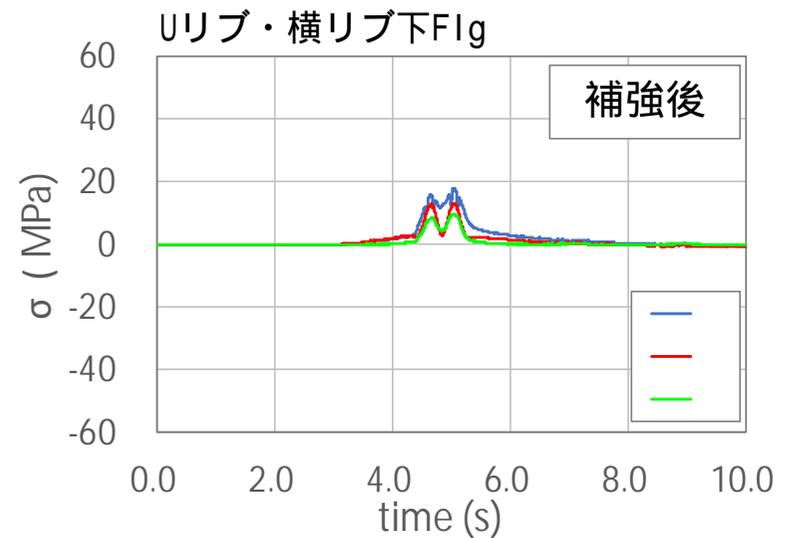
## ゲージ位置

補強前

補強後

応力波形一例（測定点 での発生応力最大時）

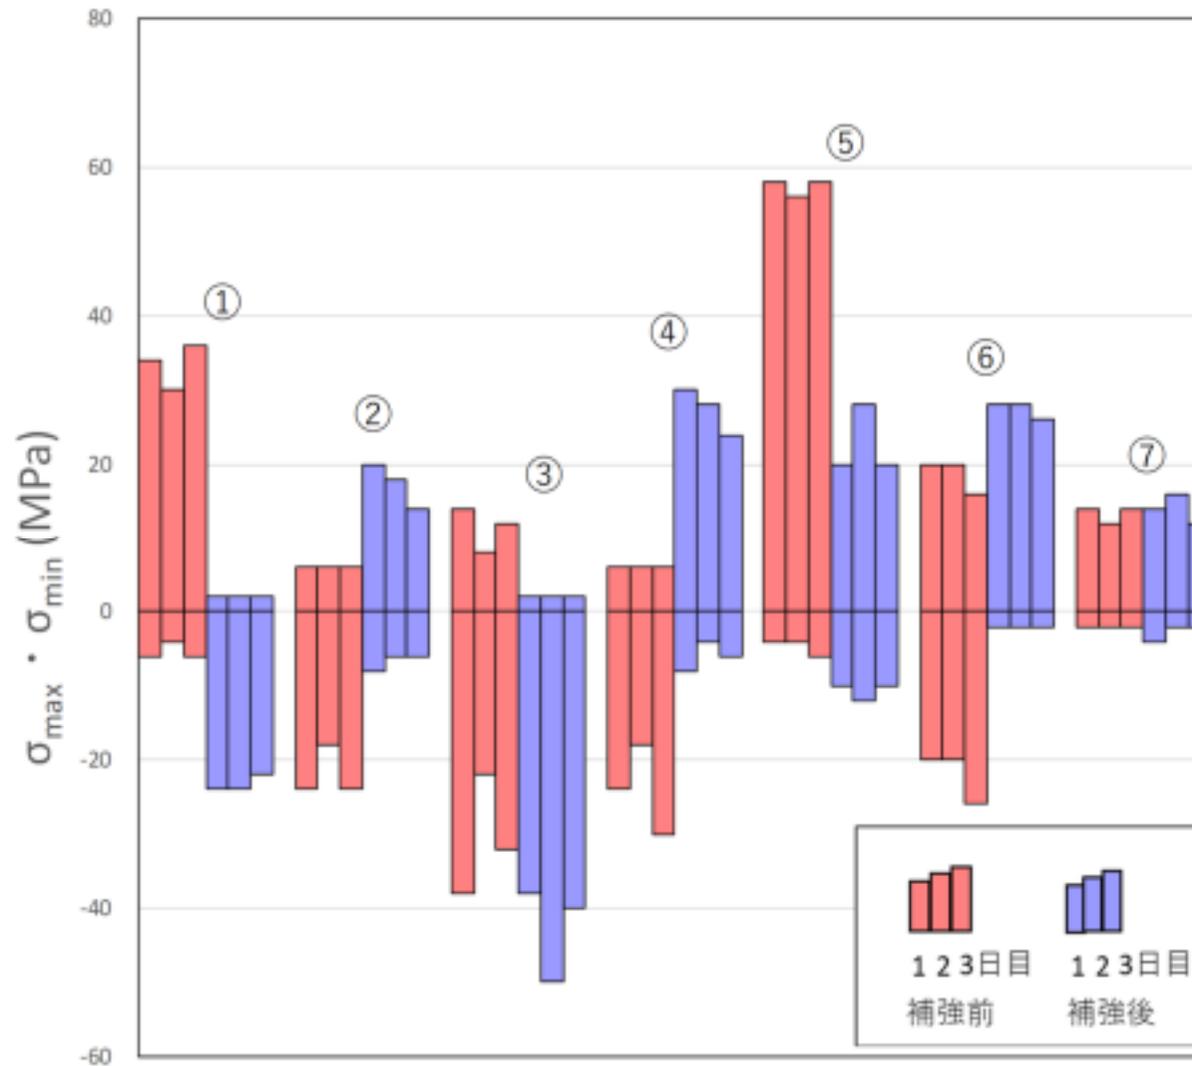
## 3.2 応力頻度測定結果

ピークバレー法による発生応力の最大・最小値

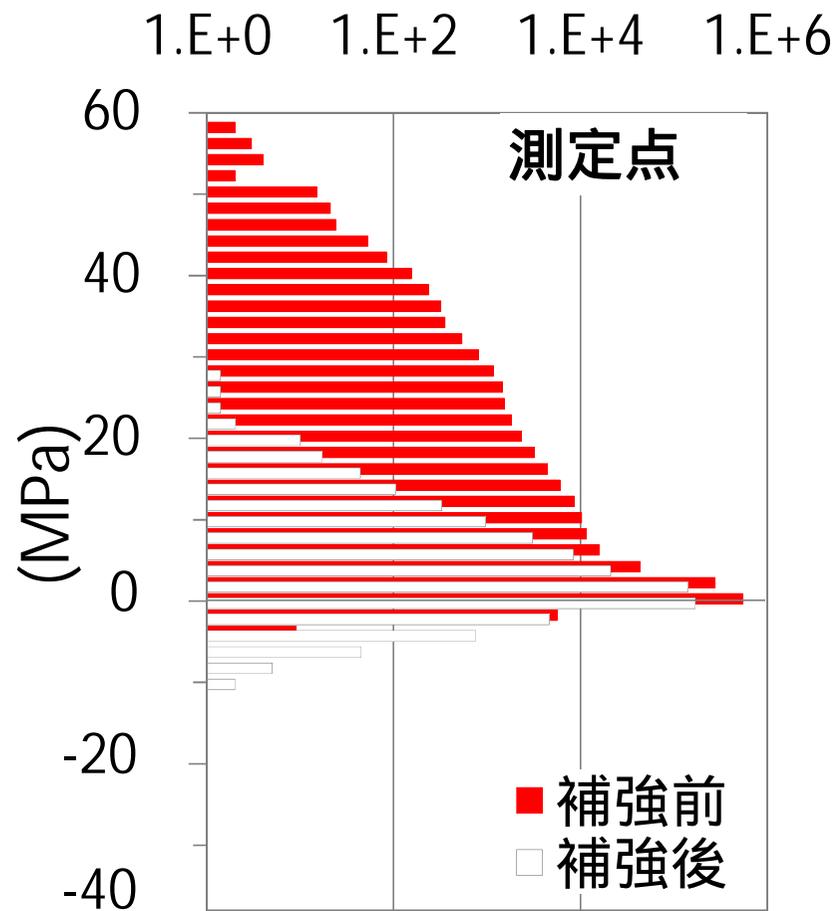
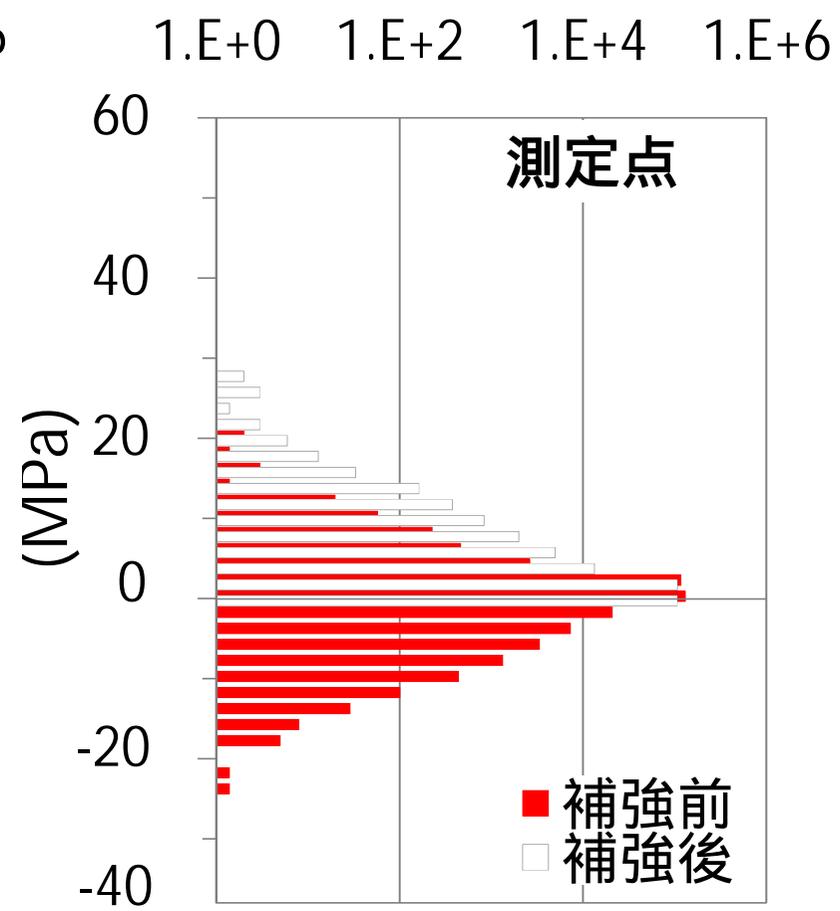
ピークバレー法による応力頻度分布(測定 , )

- ・応力範囲の最大値は、Uリブの左側が補強前で60MPaを超えていたが、補強後は40MPa以下となり、約40%減少した。
- ・補強前に疲労寿命の最も短いものはUリブ左側の測定点の55年(G等級)であったが、補強後は3年以上となり、大幅に改善された。それ以外の部位についても、疲労耐久性が大幅に向上したことが検証された。
