長大橋の観測データの活用による 維持管理支援システムの検討

プロジェクトリーダー: 京都大学工学研究科 金 哲佑

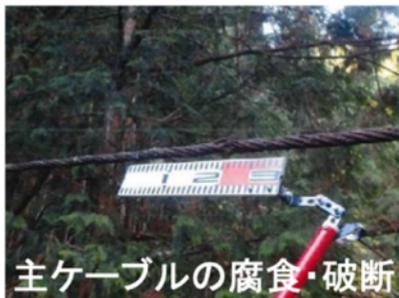
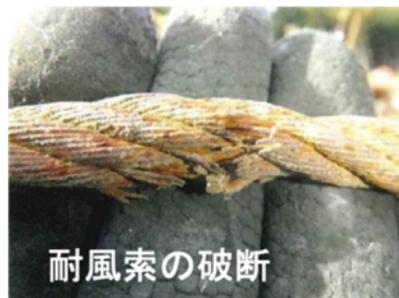
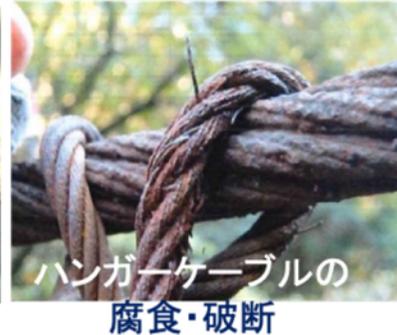
- 吊り橋の主たる損傷は“鋼部材の腐食”
- 主ケーブル, ハンガーケーブル, ケーブル定着部に集中
- 主塔

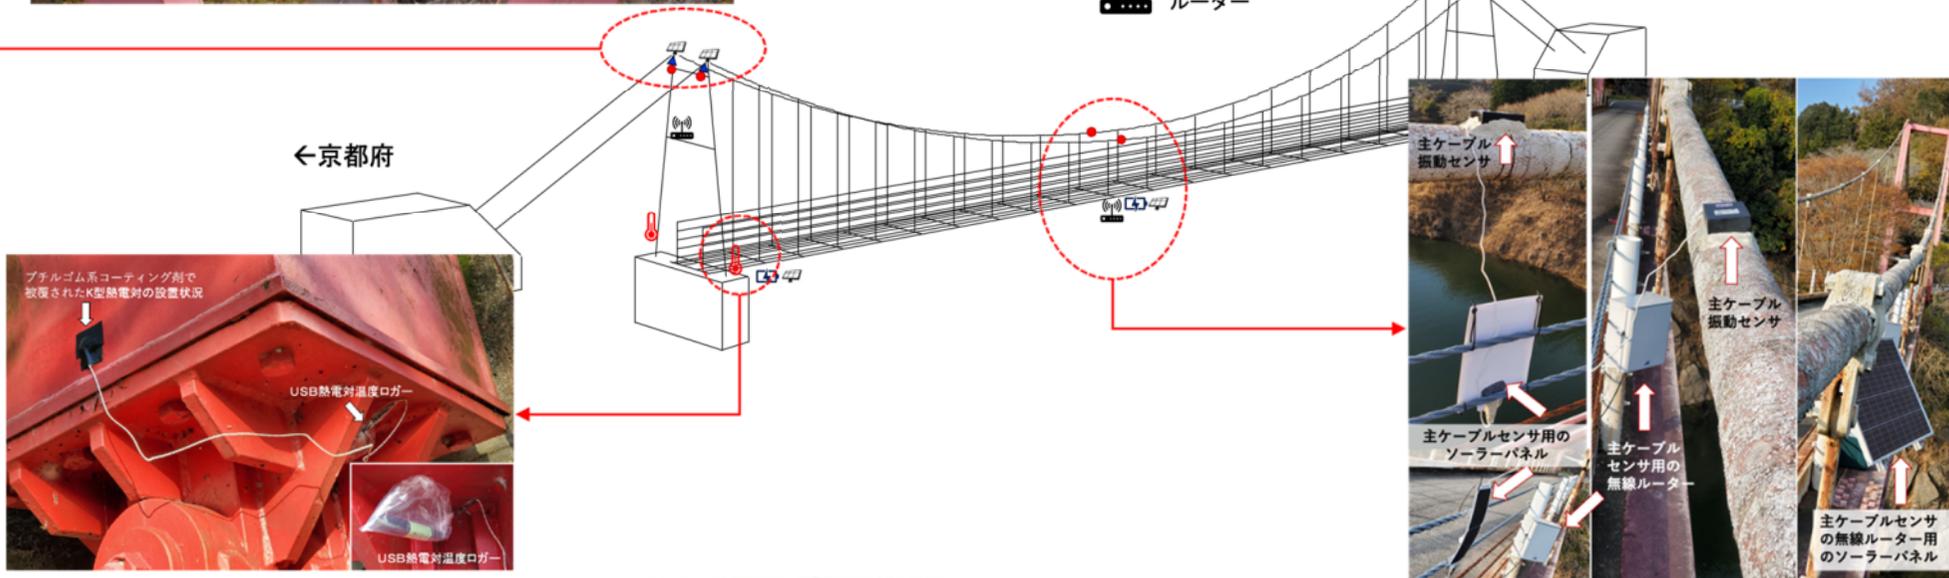
遠隔モニタリング概念図

- 無線センサ (加速度)
- ▲ 無線センサ (傾斜)
- 🌡️ 温度センサ

- ☀️ ソーラーパネル
- 🔋 蓄電池
- 📶 ルーター

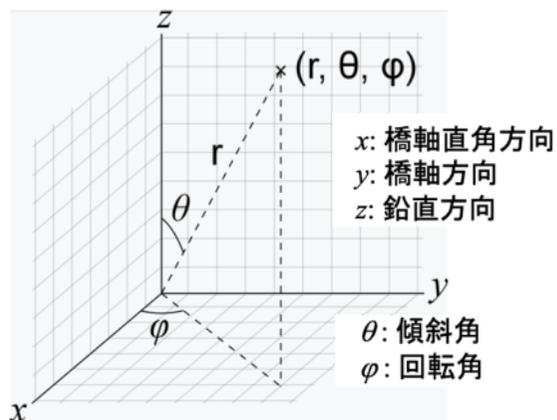
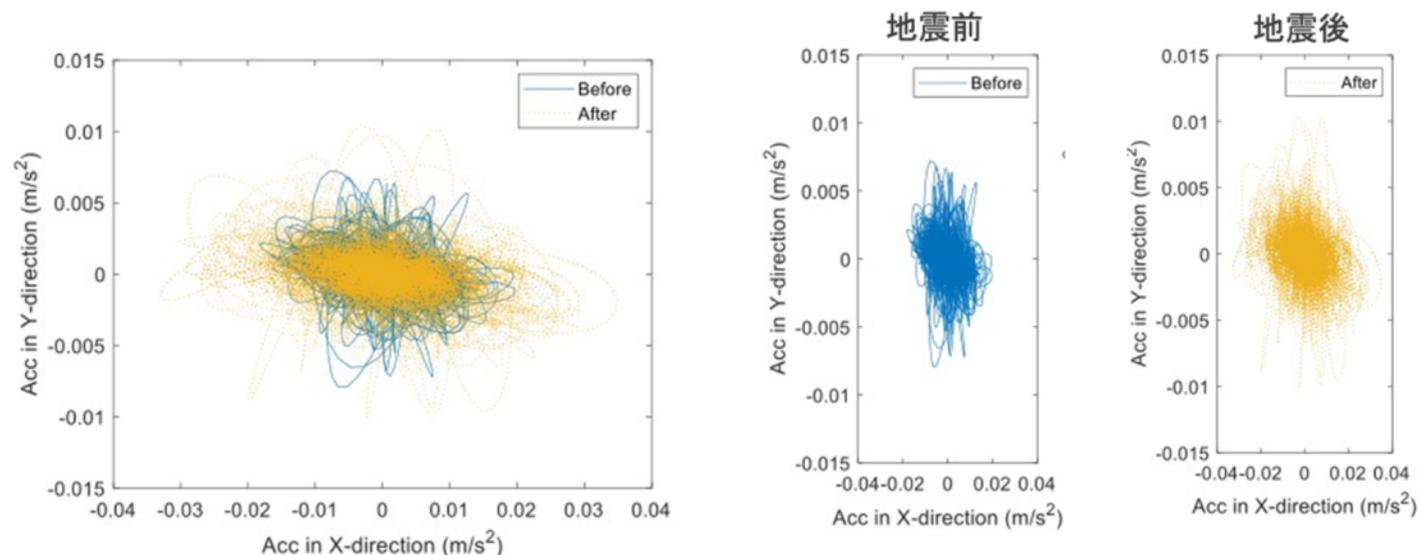
- 加速度のPSDから, 地震前後の目立った変化は観測されていない.
- 震度1の揺れによる対象橋の損傷は考えられないことで, 当然の結果.
- 頂部の加速度の平面の軌道はある共通の中心周りに軌道を描いており, 地震後もその中心のずれは観察されず, 地震による異常は考えられない.
- 塔頂部の加速度のある共通の中心周りの平面軌道の特徴量とし, パターン分析を行うことで橋梁の異常を評価できる可能性

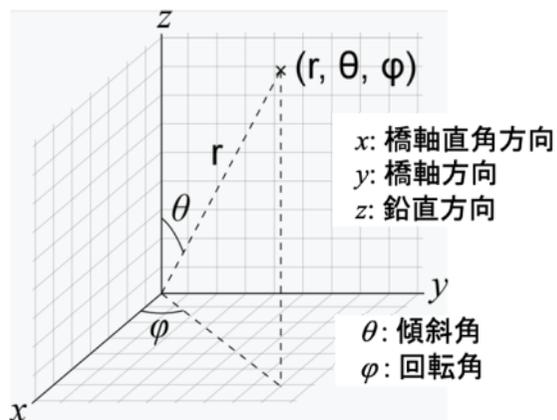
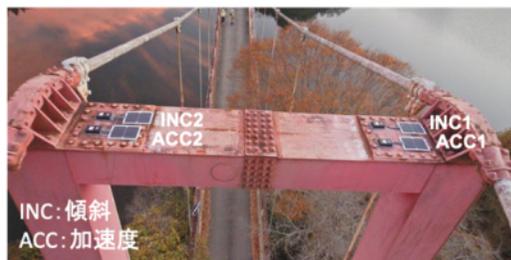
- 震度1規模の弱い揺れであるが、傾斜角の軌道は地震前と比べ大きい。
- 地震後の傾斜角の軌道は地震時に比べ変動幅が小さい。

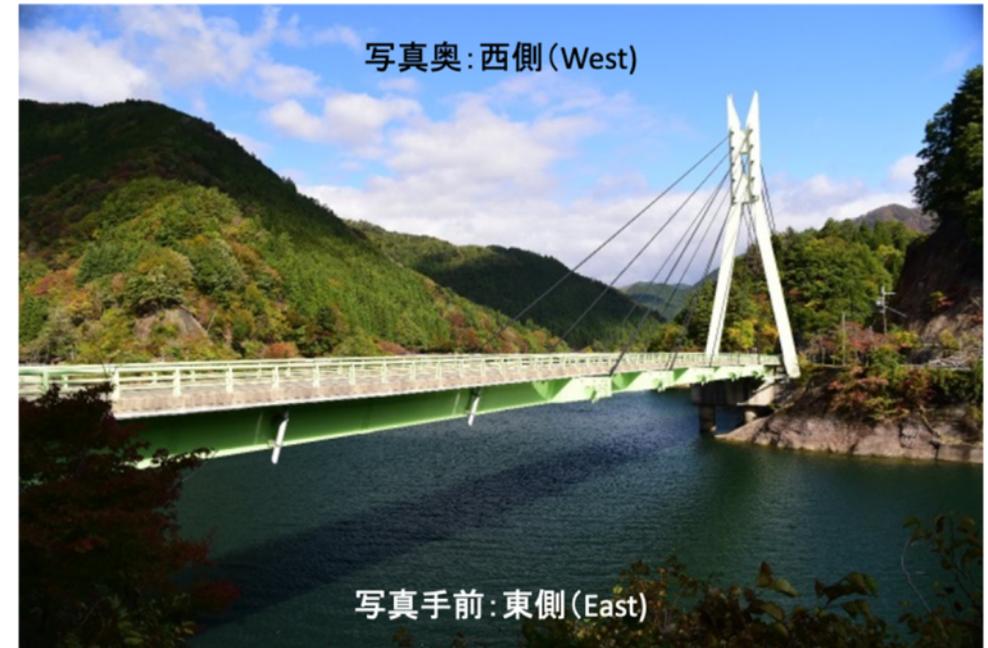
- 形式：単径間鋼箱桁斜張橋＋2径間連続RCT桁ラーメン橋
- 完成年度：1990
- 橋長：179.500 m
- 主径間長：124.000 m
- 全幅員：9.70 m

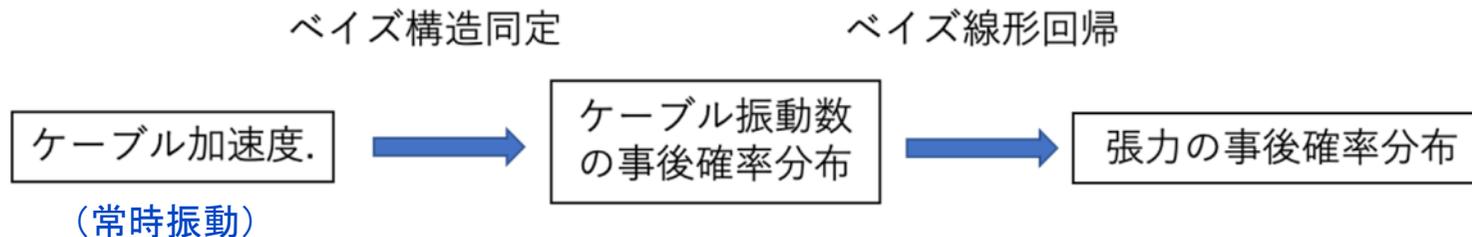
ベイズケーブル張力同定手法

- ばらつきを持つ常時の計測データ：決定論的な同定よりは確率的なアプローチ
- ベイズ実働モード解析を適用しケーブル振動数の事後確率分布を同定
- ケーブル振動数の事後確率分布 → ケーブル振動数と張力との関係式はベイズ線形回帰
→ 張力の確率分布を同定

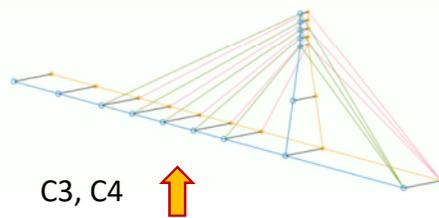
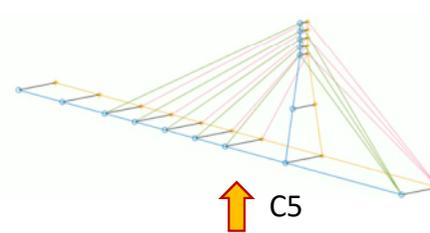
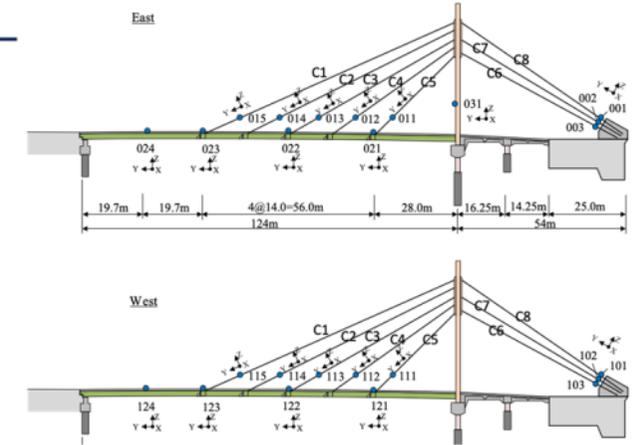
1次: $f_1 = 0.84\text{Hz}$, $\zeta_1 = 0.0084$

2次: $f_2 = 1.43\text{Hz}$, $\zeta_2 = 0.0132$

3次: $f_3 = 2.45\text{Hz}$, $\zeta_3 = 0.0009$

※ C_i : 桁の振動モードに影響を受けやすいケーブル, $i = 1, \dots, 5$ (左側のケーブルからC1, C2, ...)

- 1次振動は桁の振動の影響
- 2次以上は安定的に推定可能
- 常時振動でもケーブル振動の推定が可能
- 定着部ケーブルの同定振動数の変動係数は、橋梁部ケーブルの同定振動数の変動係数に比べ最大で10倍大きい

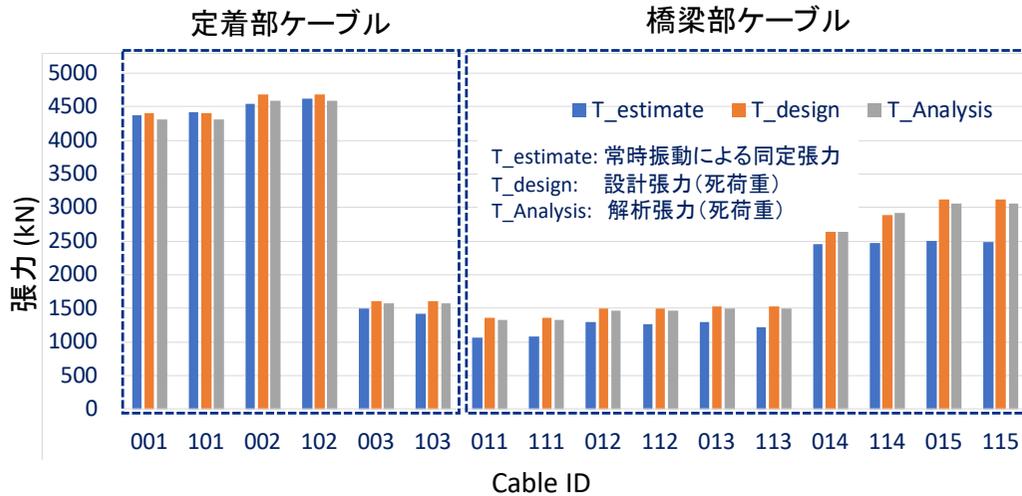
常時振動によるケーブル張力推定 (短期モニタリング)

- ケーブルにかかわらず概ね一定の張力推定
- 定着部ケーブルの同定張力の標準偏差は5kN~30kNに分布
→ 3σ の変動を考えても90kN以上の変化であれば異常感知の可能性
- 橋梁部ケーブルの同定張力の標準偏差はわずか1kN~3kNに分布
→ 3σ の変動を考えても9kN以上の変化であれば異常感知の可能性

短いケーブルの方が変動が大きい。

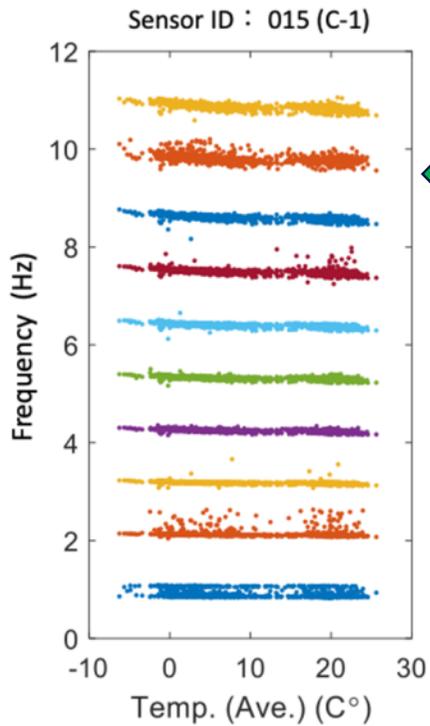
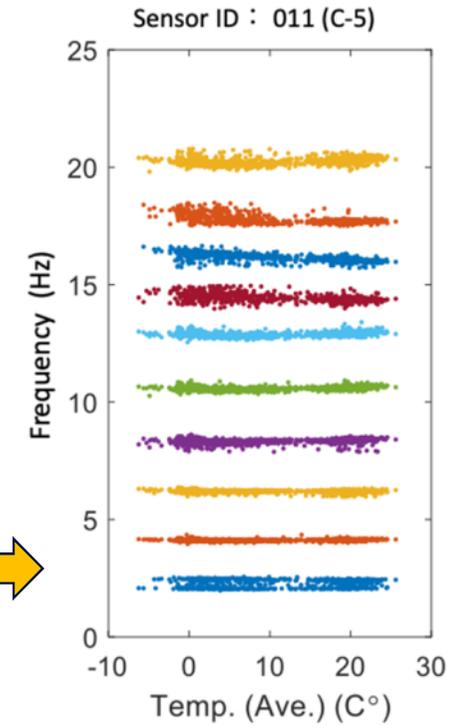
同定振動数 vs 温度

【最長ケーブル (C1)】

- 温度上昇にともない振動数が下がる傾向
- 2次, 7次, 9次モードの振動数は, 他のモード次数の振動数よりばらつきが大きい.

【最短ケーブル (C5)】

- 温度上昇にともない振動数が下がる傾向 (最長ケーブル (C1) よりはその傾向が弱い)
- 7次振動モード以上の振動数は, 2次~6次のモード次数の振動数よりばらつきが大きかった.

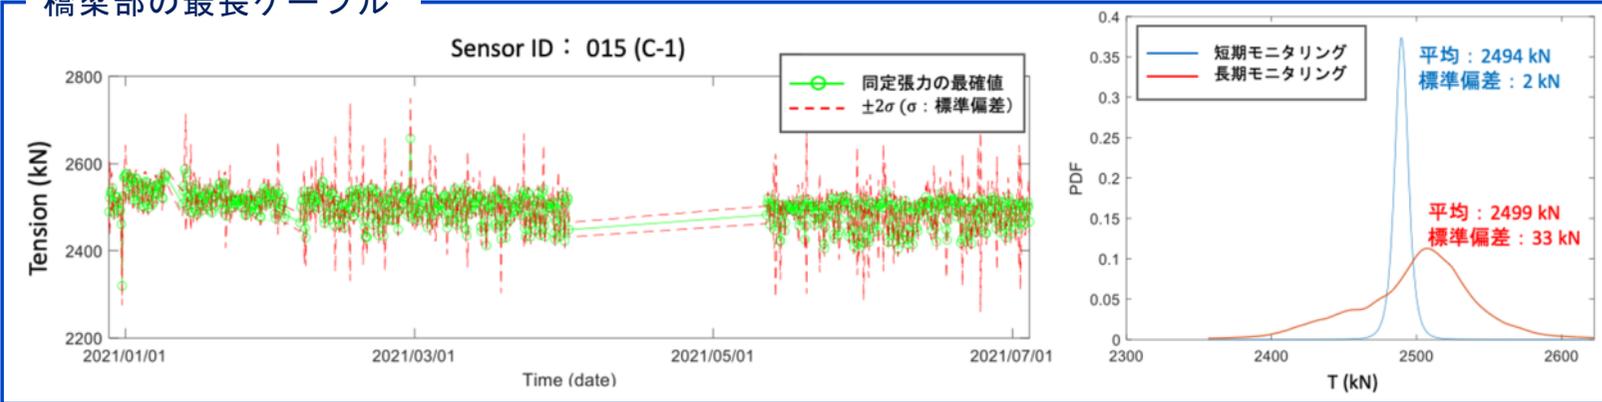
橋梁部の最長ケーブル

長期常時モニタリングの加速度データから同定したケーブル張力の時系列

【同定張力のばらつき】
(短期モニタリングに比べ)

- 短いケーブルで5倍：大
- 長いケーブルで15倍：大
- **長いケーブルの方が季節変動の影響を受けやすい。**

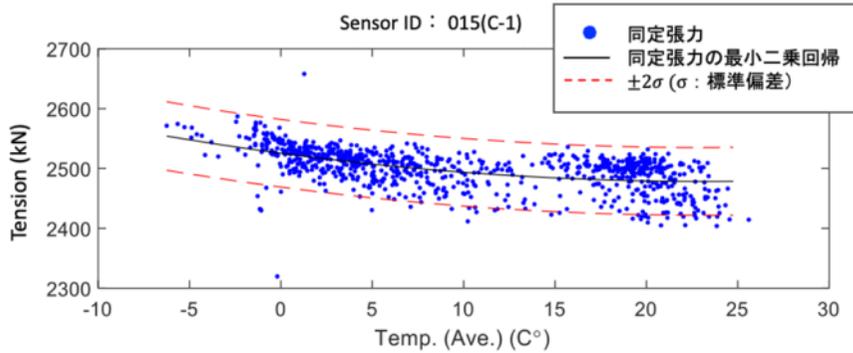
橋梁部の最長ケーブル

ケーブル張力 vs 温度 令和2年12月～令和3年7月の
同定ケーブル張力と温度の関係

張力と温度との関係は、線形よりは非線形関係に近い

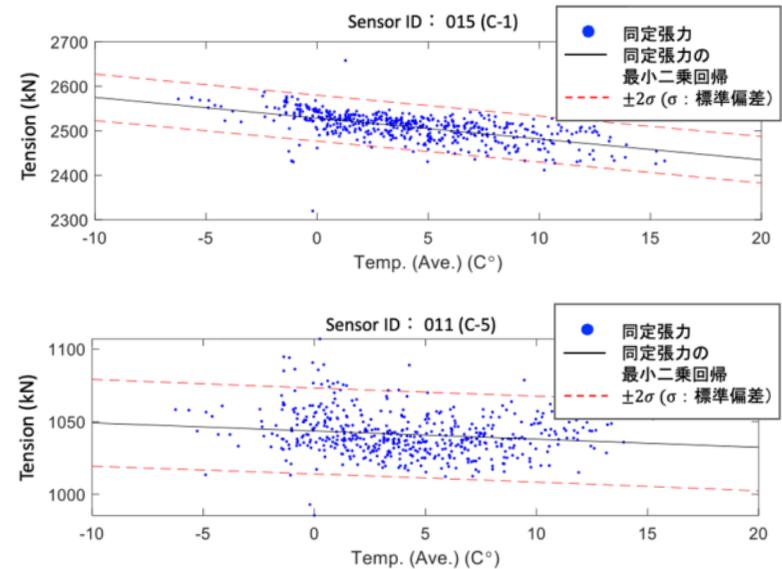
cf. 令和2年12月～令和3年3月の同定ケーブル
張力と温度の関係：線形関係に見える

観測期間によっては、同定張力と季節変動との回帰モデルが異なる可能性がある。

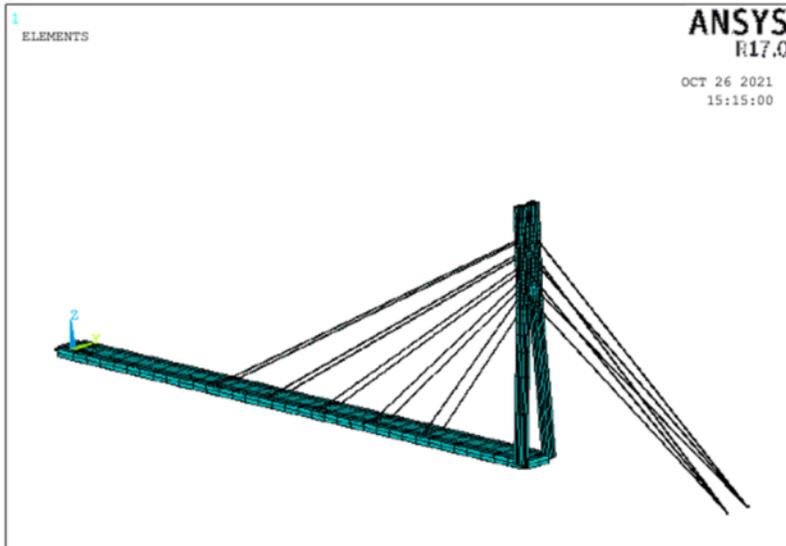
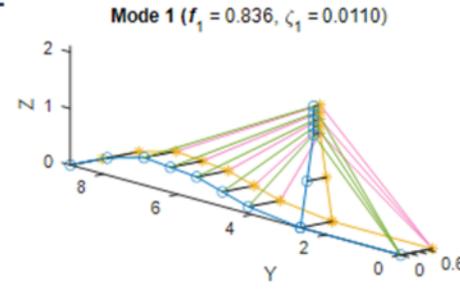
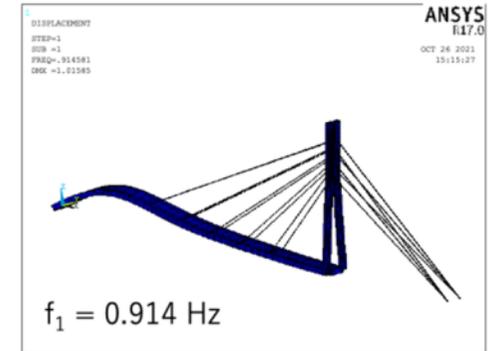
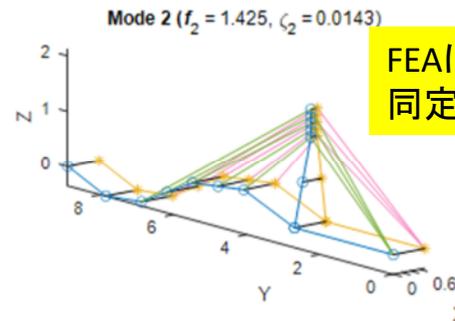
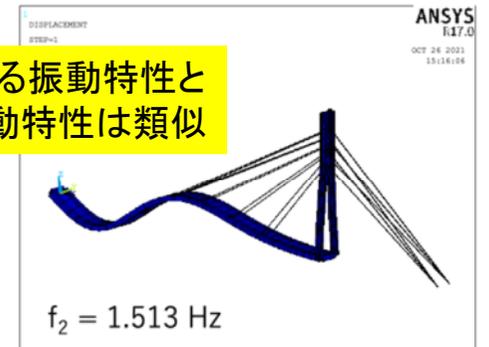
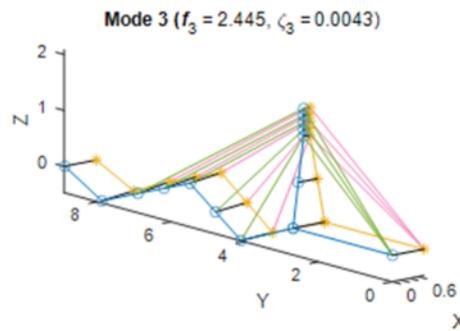
- ケーブル損傷: FE解析による張力変化
- 張力のばらつき: 短期・長期モニタリングの変動を利用

FEAによる振動特性と
同定振動特性は類似

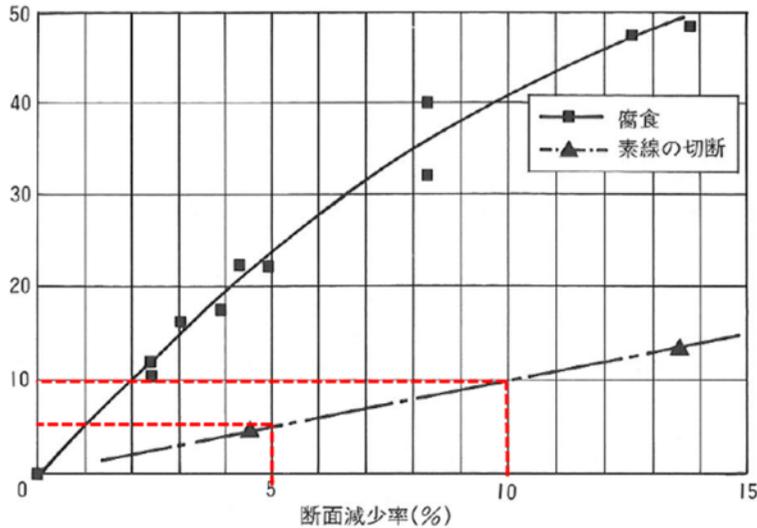
断面減少率と切断荷重低下率との関係*

- 素線切断の場合：断面減少率と切断荷重低下率は同程度
- 腐食による断面減少の場合：切断荷重低下率は断面減少率を上回る

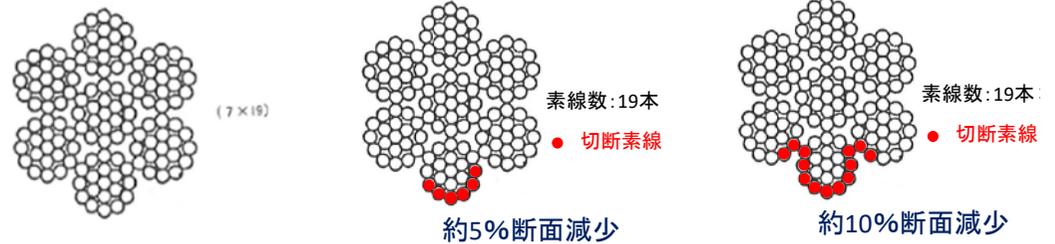
素線切断による断面減少率の計算例

- ケーブル腐食または素線切断を断面減少率として換算

素線6本が切断と仮定

$$\text{断面減少率} : 1 - \left(\frac{7 \times 19 - 6}{7 \times 19} \right) = 0.045 = 4.5\%$$

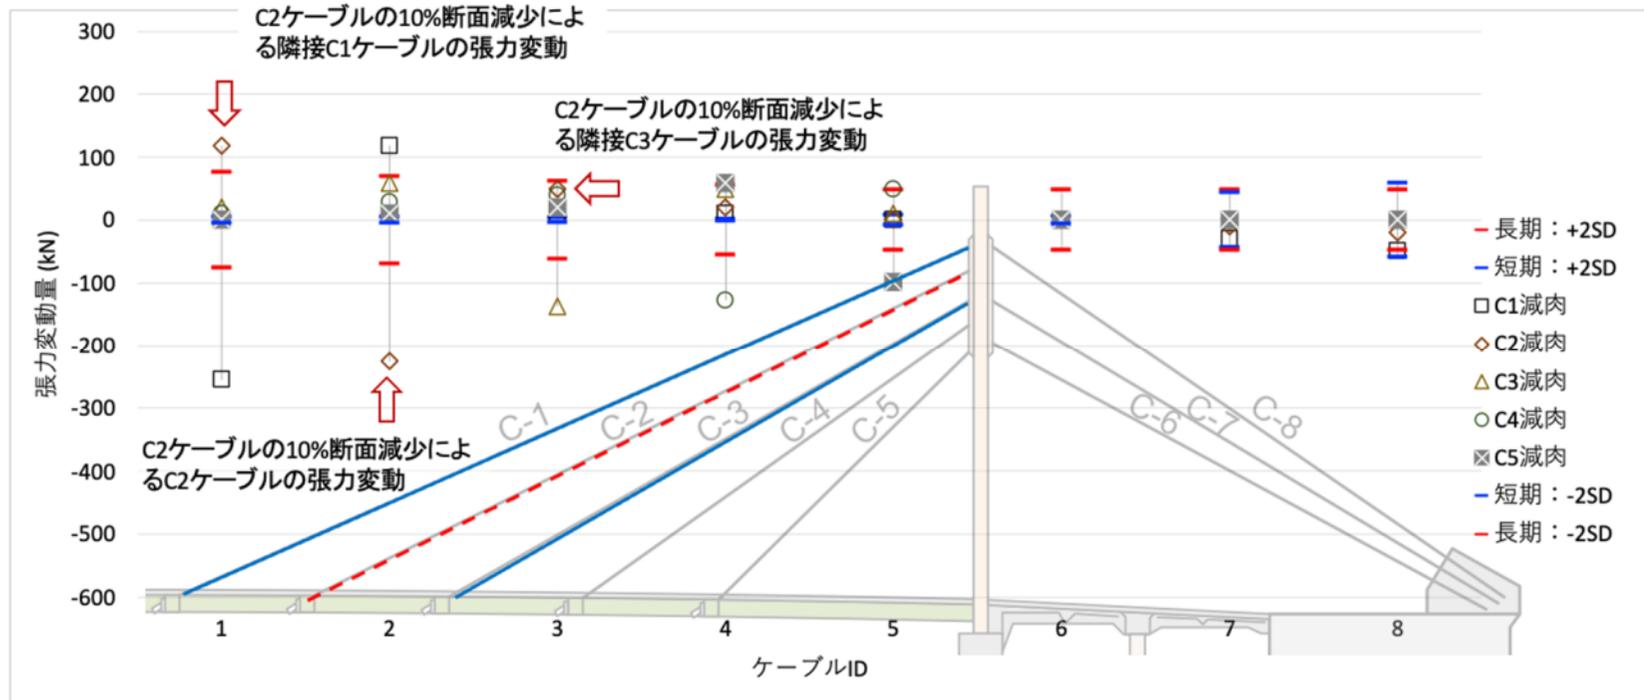
ケーブル減肉と同定張力の関係

→ ケーブルの減肉がケーブル張力変化に及ぼす影響

→ **桁部ケーブル**: 同定張力による損傷ケーブルと隣接ケーブルの張力低減の検知可能性

→ 季節変動を減らせば長期モニタリングによる異常検知の可能性は増加

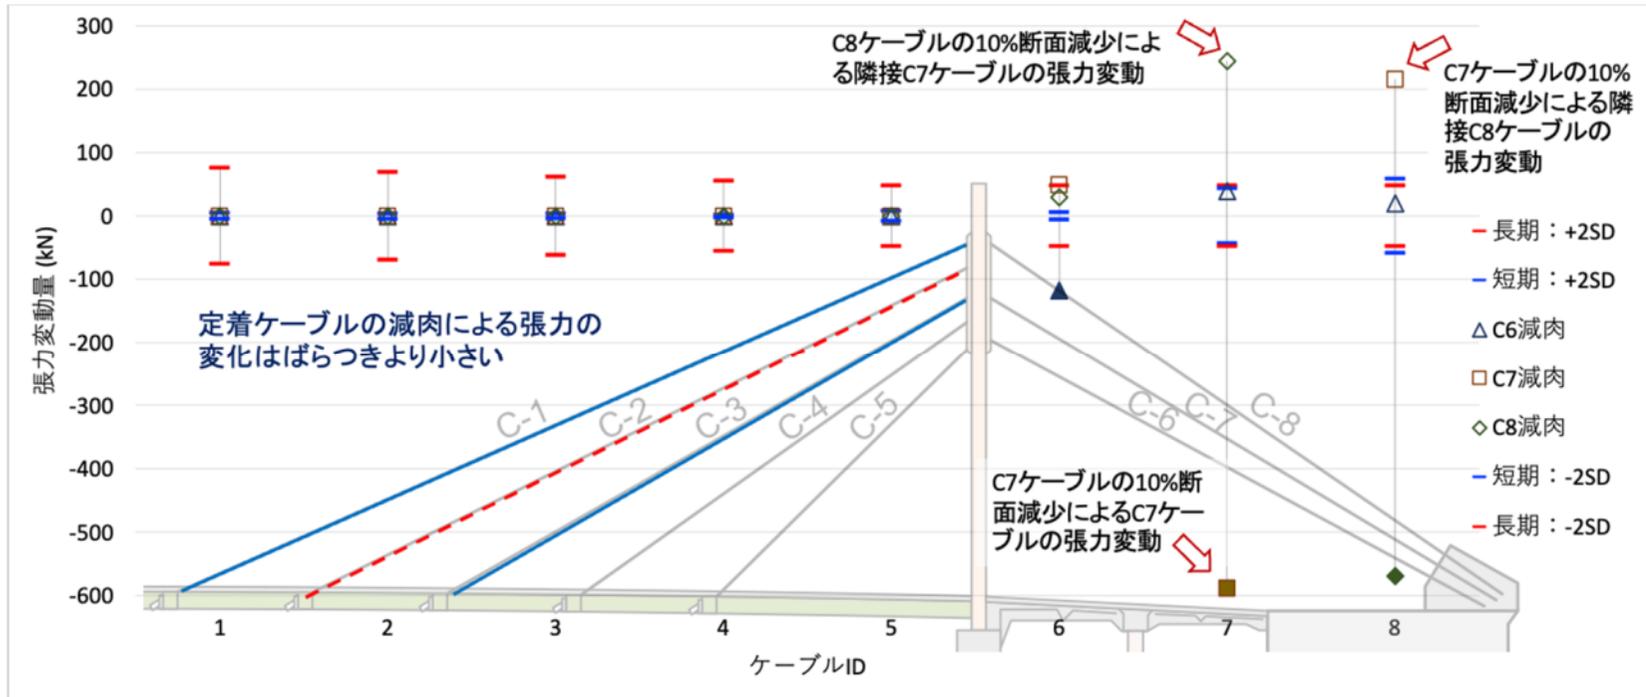
ケーブル減肉と同定張力の関係

→ ケーブルの減肉がケーブル張力変化に及ぼす影響

→ **定着部ケーブル**: 同定張力による損傷ケーブルと隣接ケーブルの張力低減の検知可能性

→ 季節変動を減らせば長期モニタリングによる異常検知の可能性は増加

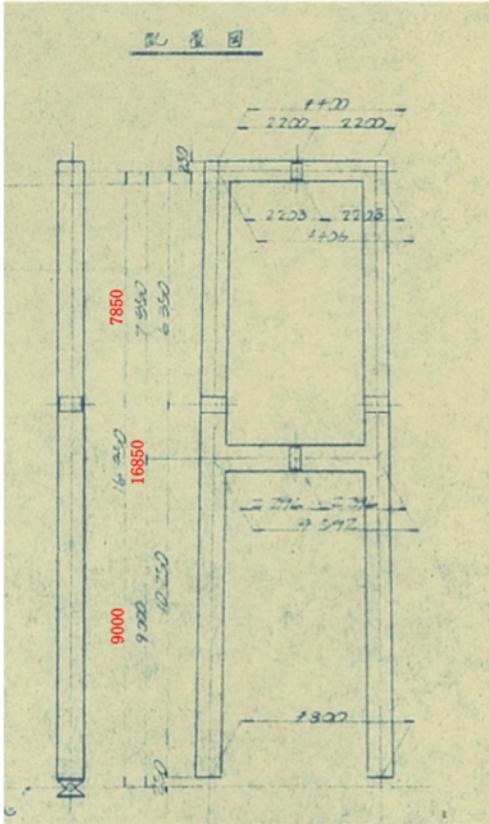
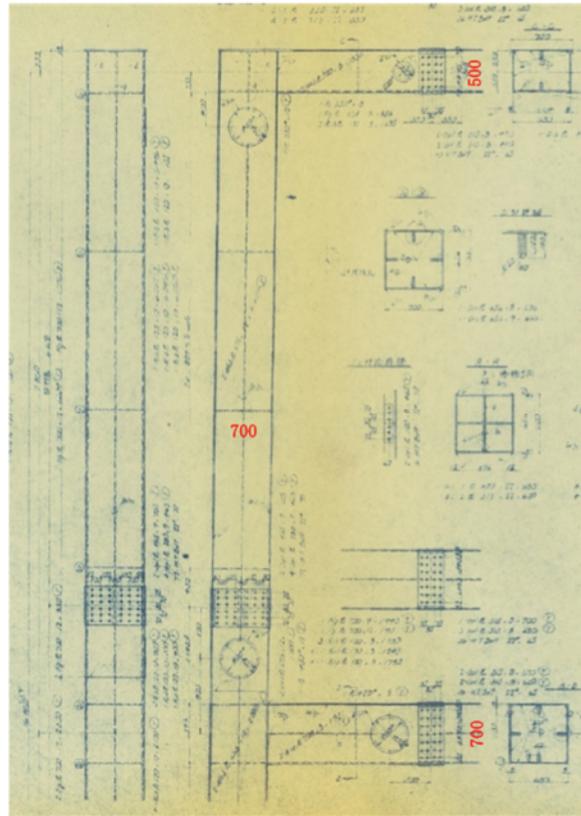
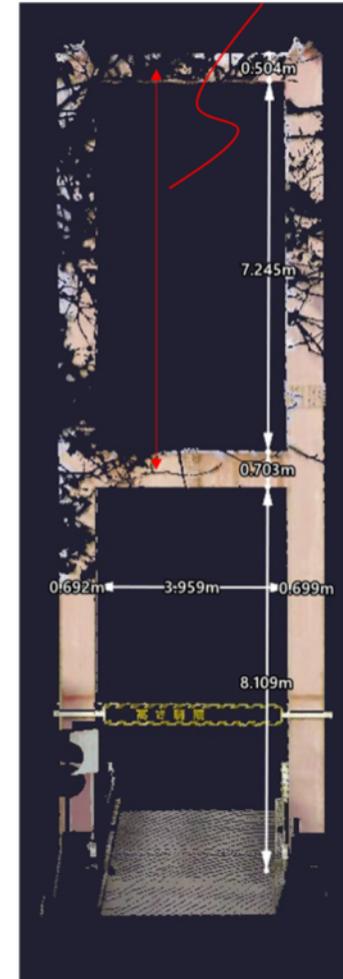
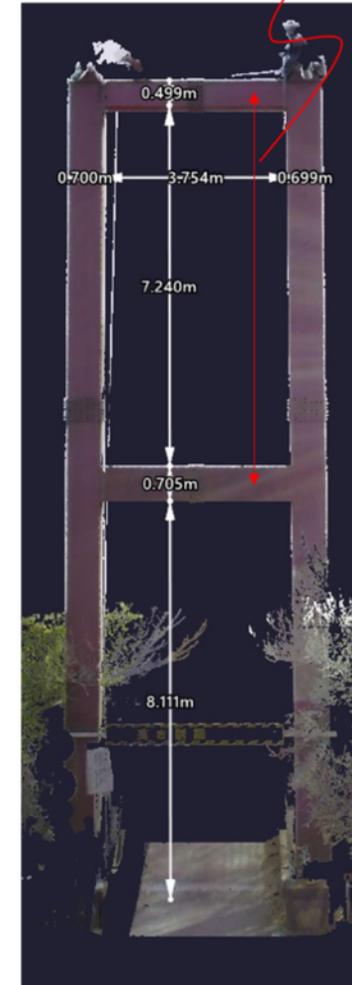
① 3Dレーザースキャナーを用いた構造諸元等の計測

$$0.504/2+7.245+0.703/2=7.848$$

$$0.499/2+7.240+0.705/2=7.842$$

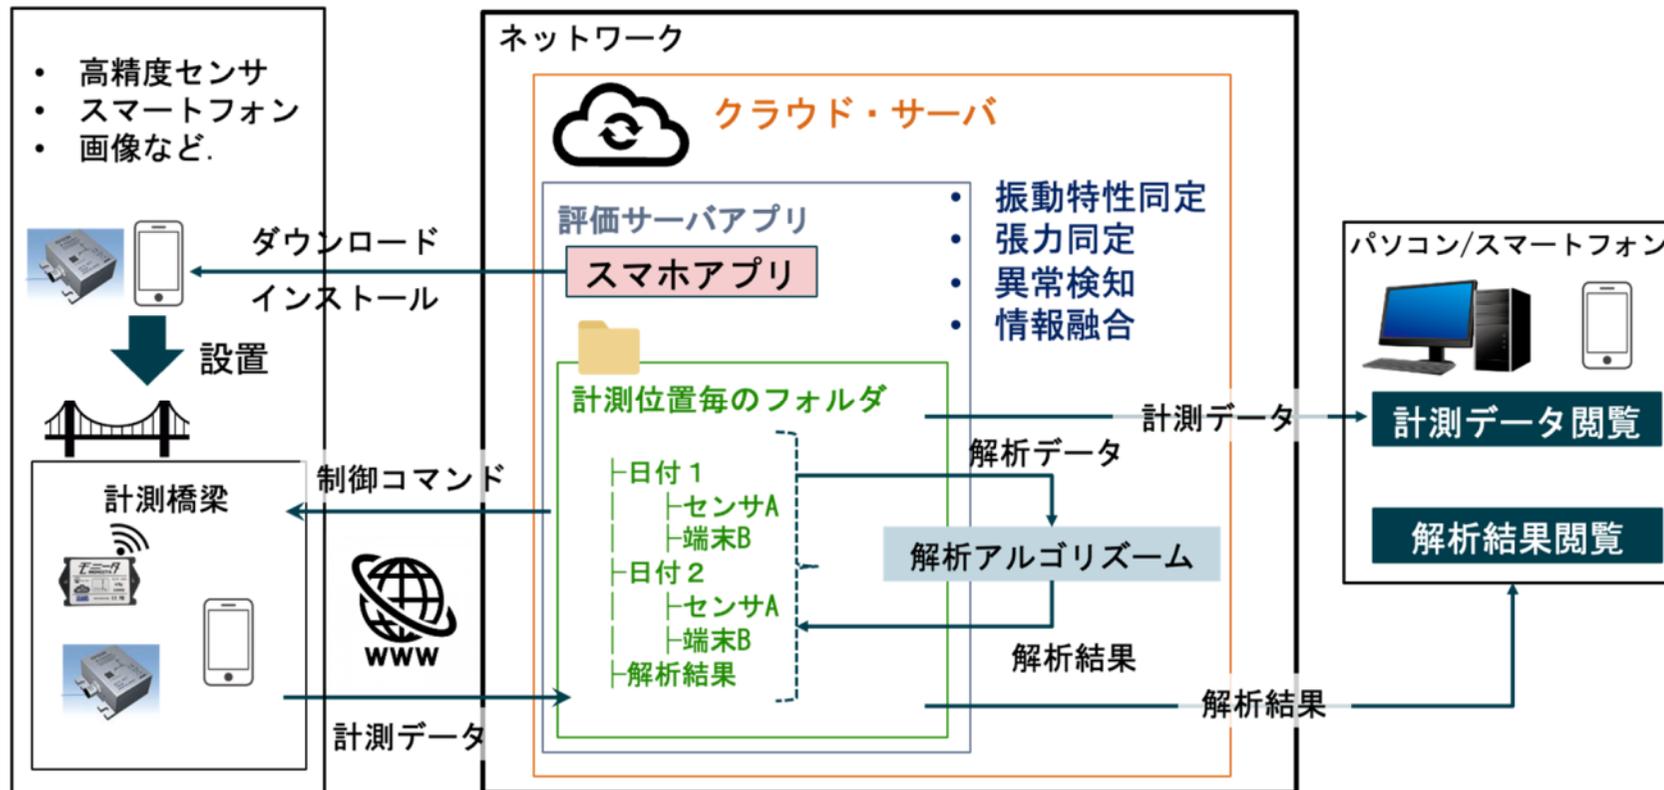
遠隔モニタリングによる維持管理支援システム

- クラウド上に集約されるモニタリングデータを用いた異常検知プロセスの自動化
- 集中管理が可能
