新都市社会技術融合創造研究会
「第19回新都市社会技術セミナー」

「既設橋梁における高カボルト継手の実態調査と 安全性評価及び点検、補修方法の検討」

プロジェクトリーダー：大阪公立大学大学院 教授 山口隆司

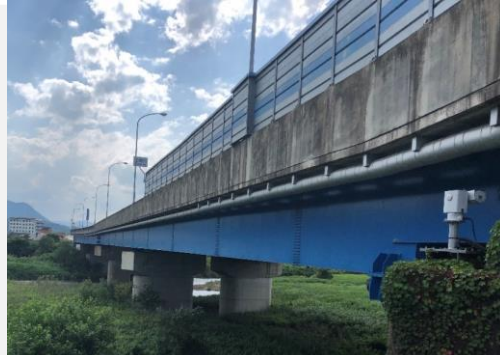
A橋	B橋	C橋	D橋
外観写真

橋梁形式	2径間連続 鋼床版2主箱桁橋	3径間連続 鋼5主桁桁橋	2径間連続 鋼2主箱桁橋	2径間連続 鋼2主箱桁橋
橋長	141.5m	96.9m	112.0m	112.0m
支間長	81.4m + 58.2m	3@32.0m	2@55.5m	2@55.5m
建設年	1987年 (32年)	1992年 (27年)	1990年 (30年)	2012年 (8年)
高力ボルト	M22(F10T)	M22(S10T)	M22(F10T)	M22(S10T)
摩擦接合面	塗装	無塗装	無塗装	塗装
架橋地点	河川部	河川部	河川部	河川部
ファイラー	無し	無し	無し	有り

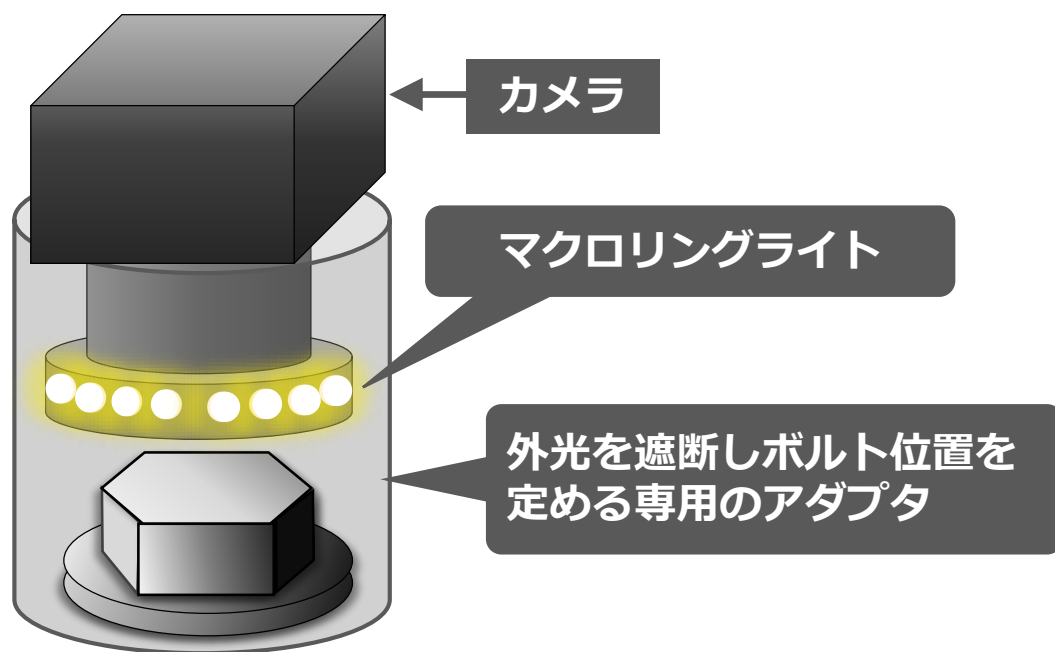
図1：近接撮影用専用アダプタ

- 実際の架設現場では、揺れる足場上で三脚を使った約1mの距離からの撮影となるが、撮影が困難となることが考えられたため、**近接マクロ撮影専用の機材とソフト開発を行った[図1]**
- モックアップを使用し高力ボルトの手締め、予備締め、本締めを行ったところ、最初と最後でボルト頭部の位置が回転するため、**回転に対する補正プログラムソフトの開発を行った[図2]**

- ①現場実測を行うにあたり、モックアップを使用した撮影実験を行ったことで、実験室と現場の課題と対策を確認した。
- ②モックアップ実験において、従来撮影手法（被写体までの距離1m程度）は有効ではないことを確認し、新たに考案した近接マクロ撮影手法が適用可能であることを確認した。
- ③ボルト軸力計測に特化した近接マクロ撮影用の専用撮影機材と専用のソフトウェアを開発した。
- ④高力ボルト締め付け前と後のボルトの回転に対する補正プログラムソフトを開発した。
- ⑤画像変位計測を利用することで、ボルト設置時の軸力推定を行うだけでなく、締め忘れや締め過ぎといった問題を発見できることがわかった。

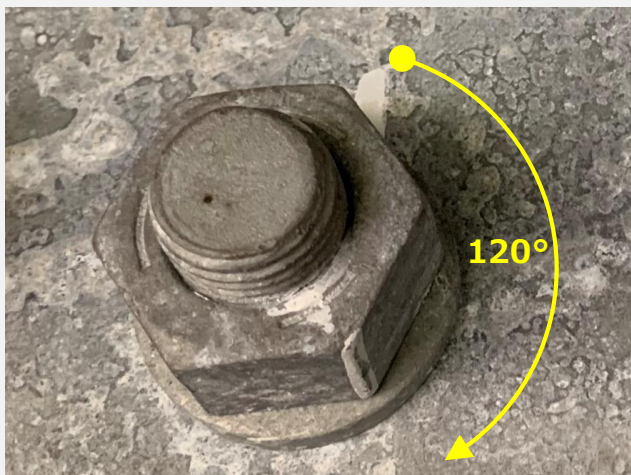
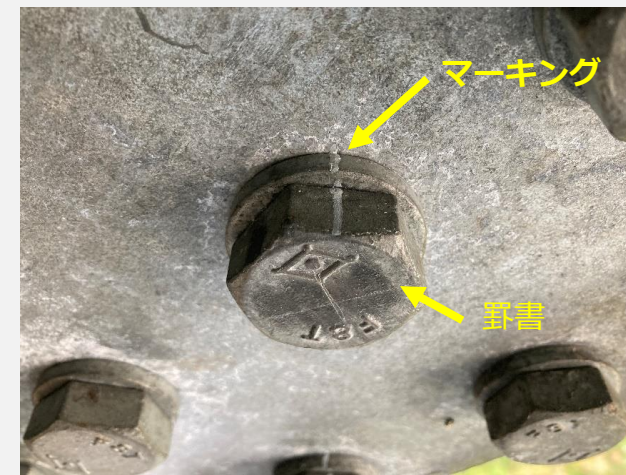
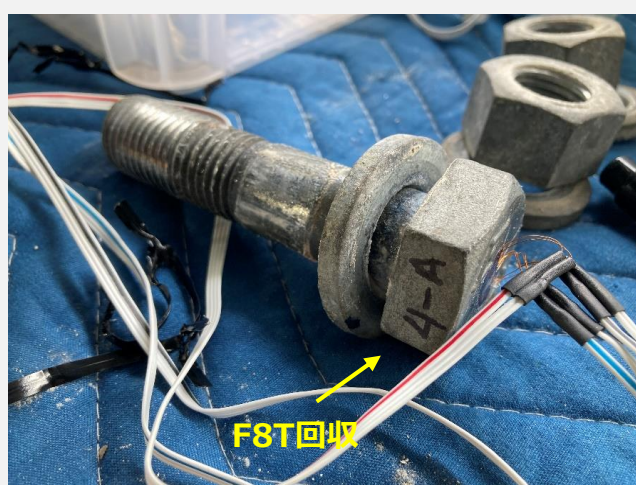
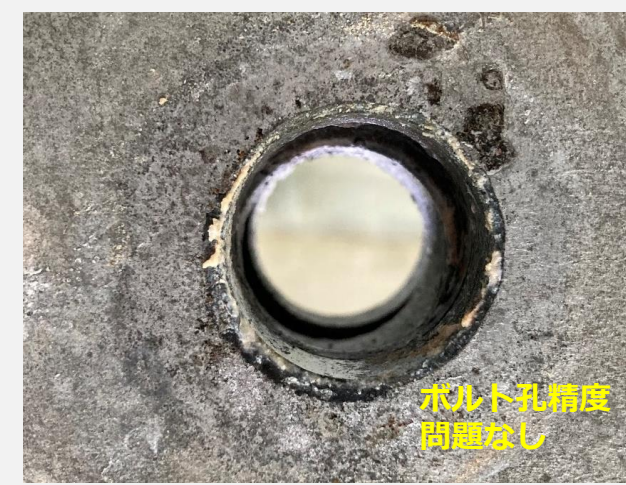
■ E橋の高力抜取り状況

橋梁	部位	ボルト本数 (本)		残存軸力平均 N(kN)		残存軸力平均 N(%)		変動係数 CV(%)	
E橋	WEB	40本	92本	<u>205.2 kN</u>	<u>202.7 kN</u>	<u>124.4%</u>	<u>122.8%</u>	<u>3.8%</u>	<u>7.1%</u>
	L-FLG	52本		<u>200.6 kN</u>		<u>121.6%</u>		<u>9.0%</u>	
F橋	WEB	24本	64本	168.1kN	166.4kN	82.0%	81.2%	<u>9.0%</u>	15.1%
	L-FLG	40本		165.4kN		80.9%		17.9%	
G橋	WEB	25本	95本	<u>274.9kN</u>	<u>276.8kN</u>	<u>115.5%</u>	<u>116.3%</u>	9.4%	<u>8.7%</u>
	L-FLG	70本		<u>279.4kN</u>		<u>117.4%</u>		<u>7.8%</u>

- ① 耐候性鋼橋の残存軸力率平均は設計軸力に対し全体的に低い傾向にあることを確認した。
- ② 耐候性鋼橋の残存軸力のばらつきはウェブ平均と比べ、下フランジの方が高い傾向にある。
- ③ F8Tの現地に残っていたマーキングは、ナット回転角が基準の120°であることを確認した。
- ④ 溶融亜鉛めっき鋼橋の残存軸力は設計軸力に対し全体的に高い傾向にあることを確認した。
- ⑤ 溶融亜鉛めっき鋼橋の残存軸力のばらつきはウェブ平均と比べ、下フランジの方が高い傾向にある。
- ⑥ F8Tの残存軸力が全体的に大きくなった原因として、一次締めトルク値が大きかったことが原因であることを実験により確認した。
- ⑦ F8T(M22)のナット回転角法における一次締め衝撃数は、1.0~1.5sec程度で目標トルクの150N・mが得られることが実験により確認した。
- ⑨ 鋼製橋脚の残存軸力は設計軸力に対し全体的に高い傾向にあることを確認した。
- ⑩ 鋼製橋脚の箱内の腐食は激しく、高力ボルト軸部までさびが進行していたが、軸力低下はしていなかった。

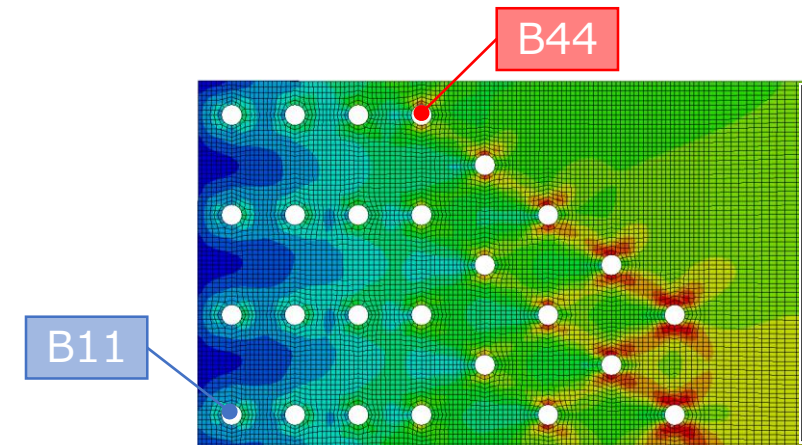
● すべり先行型継手

砲台配置など実橋梁に近い群継手となった場合のすべり耐力の変動は大きいと考えられる。群継手を対象としてFEM解析を行い、残存すべり耐力を評価するうえで、どのボルトがすべり耐力に影響を及ぼしやすいのかを検討する。

- ずれ量（相対変位）からすべりを判定した場合、軸力欠損状態のボルトがその測定位置に近いほどすべり耐力が低下する。
- 最大耐力（荷重低下）からすべりを判定した場合、軸力欠損状態のボルトが最外行・矩形配置の継手最外列（図中B44）に近いほどすべり耐力が低下する。
- 逆に、それが最内行・継手最内列（図中B11）に近いほどすべり耐力の低下が抑制される。
- すべり時のボルト軸力残存率はすべり先行型継手で 92%から 97%程度、降伏先行型継手で 86%から 94%程度となった。

- ①摩擦接合継手の残存すべり耐力を評価するためのサンプリングボルト位置の決定指標を明示
砲台配置継手の残存すべり耐力を評価するためのサンプリングボルト位置の基準をFEMで
確認し、これらのボルトの増締めを行うで**高力ボルト摩擦接合継手の性能を効率的に回復
できることを確認**した。
- ②目違いを有する摩擦接合継手の締結時におけるボルト軸力の低下量を定量的に評価
目違いを有する高力ボルト継手の施工段階でのボルト軸力低下は、最初に締付けを行った
ボルトで最も大きい（本研究では4%程度）。しかし、全体としての軸力低下量は小さく
（本研究では0.2%未満）、**高力ボルト摩擦接合継手のすべり耐力にはほとんど影響しない。**
なお、このような継手のサンプリングボルトとしては、締付けの昇順から選定し、ボルト
軸力の低下が認められる場合には**締付け順の若いものから増締めを行うことで性能回復が
期待できる。**
- ③高力ボルトの境界条件が頭部ひずみに及ぼす影響を定量的に評価
画像解析でボルト軸力を推定する場合、**ボルトセットの孔ずれはその推定精度にはほとんど
影響を及ぼさないことを確認**した。

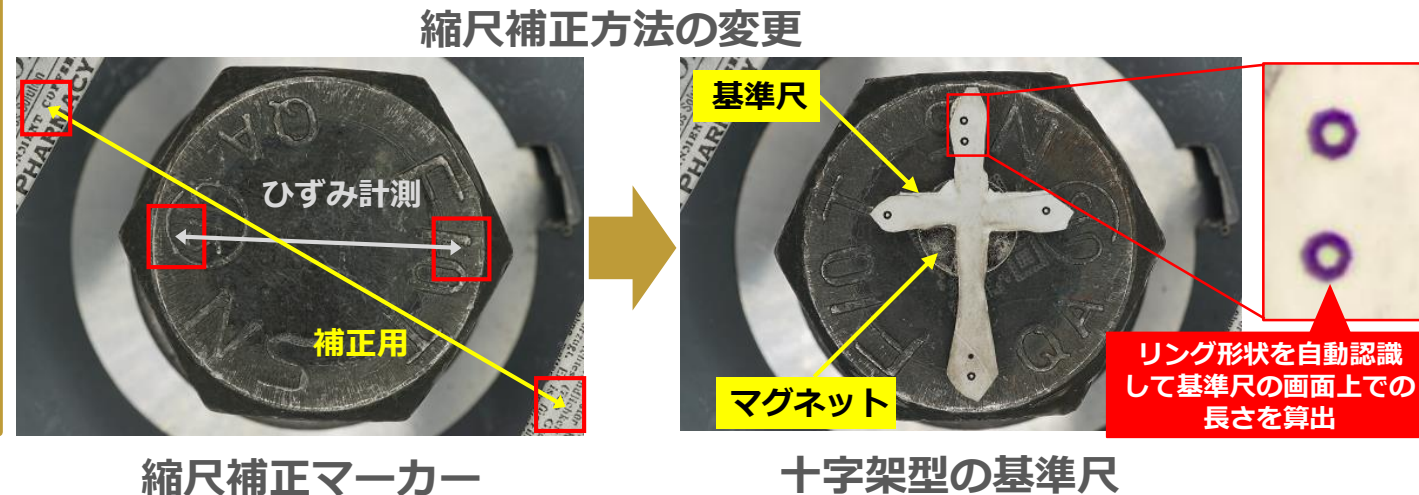
令和2年度：縮尺補正マーカによる実験結果

令和2年度に開発した近接撮影機材での実験では、撮影装置の筒の内部に、縮尺補正用のマーカを設置したが、十分に精度の高い計測結果が得られなかった。

初期導入軸力時における母板と連結板の密着時の奥行き方向のずれがあることに気付いたため、図に示す通り、縮尺補正の方法として十字架型の基準尺をボルトヘッドに取り付ける方式への切り替えとプログラムの改良を行った。

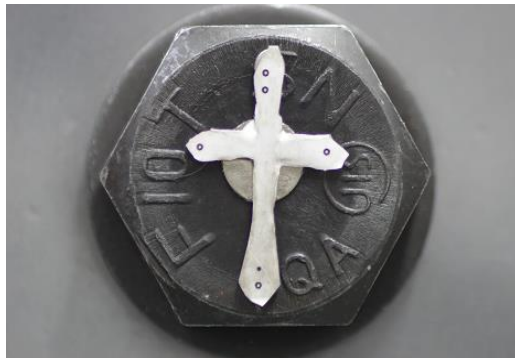
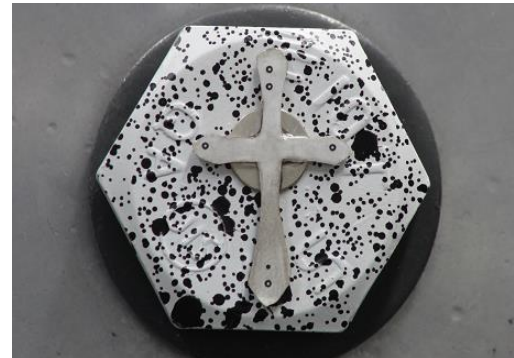
■改良後の計測結果（固定望遠撮影方式）

- ①画像計測による高力ボルト軸力推定のため**専用ソフトウェアの試作開発を行った**。また、専用ソフトウェア及び撮影作業についてのマニュアルを作成した。
- ②**固定望遠撮影方式においては、十分実用的な軸力推定が可能であることを示した**。ただし、固定望遠撮影方式は実現場への適用が限定されることがわかった。
- ③現場において効率的かつ広く適用可能な手法として、**近接マクロ撮影方式を考案**した。なお、近接マクロ撮影方式では、固定望遠撮影方式のように高い精度で軸力推定できないものの、ある程度の評価は可能であることを示した。
- ④実橋梁において、近接マクロ撮影方式での計測実験を行い、**高い作業性と効率性で作業が行えることを確認**した。
