研究プロジェクト名

鋼橋の点検並びに損傷の調査手法の高度化  
に関する研究

石川 敏之

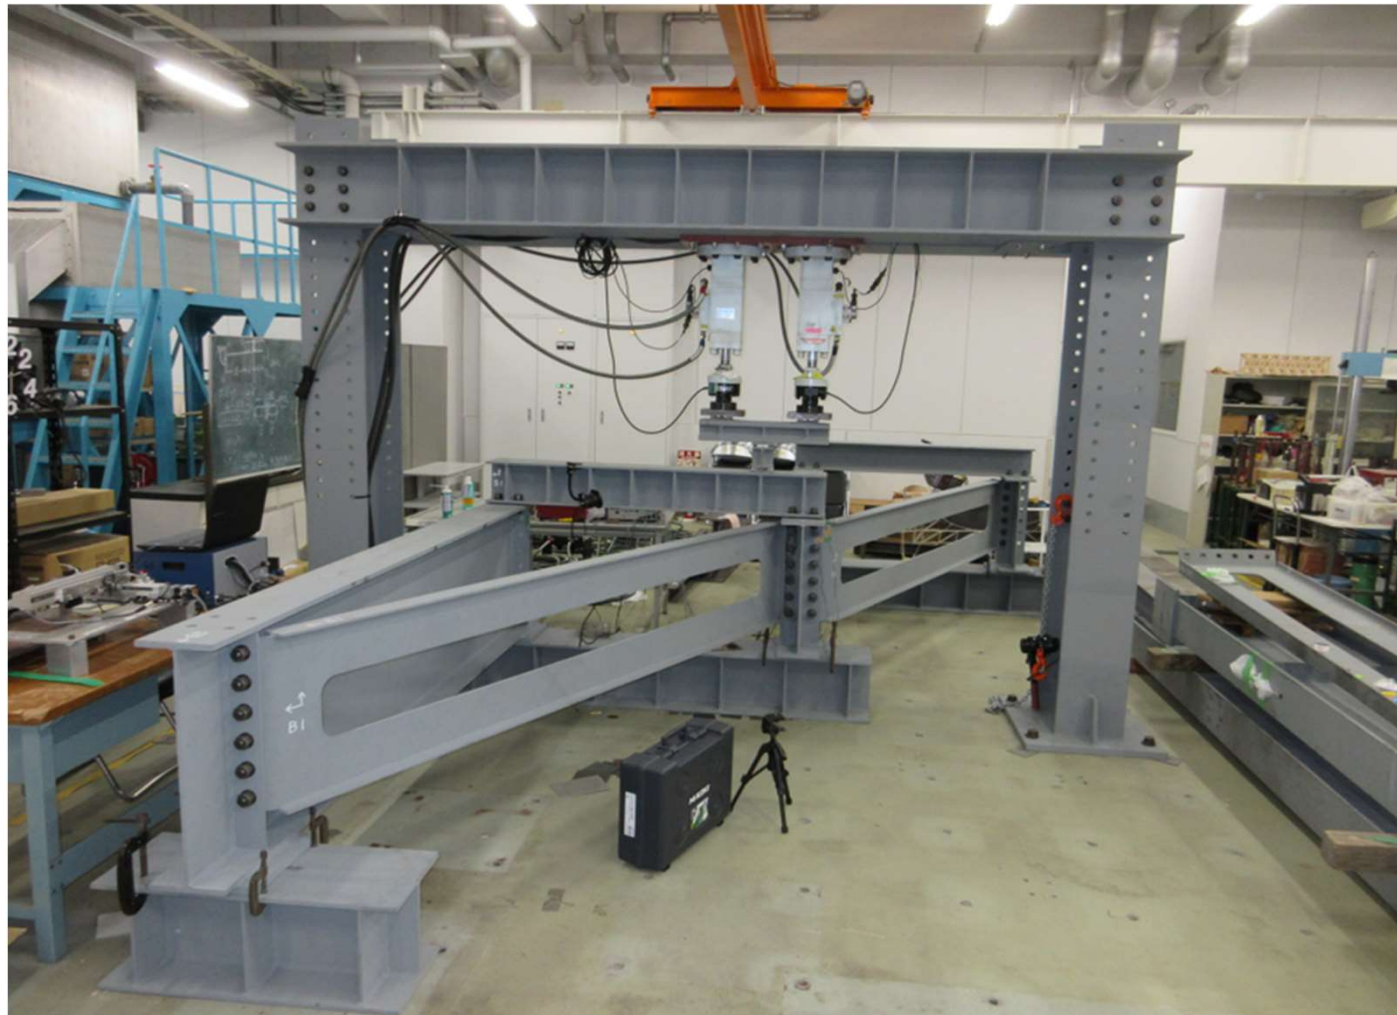
#### 改良型3主桁実物大試験体の疲労試験状況(摂南大学)

- ・ **主桁の両側に端横桁**を有する**3主桁**試験体を新たに設計製作  
→令和6年度に**疲労試験**を実施予定

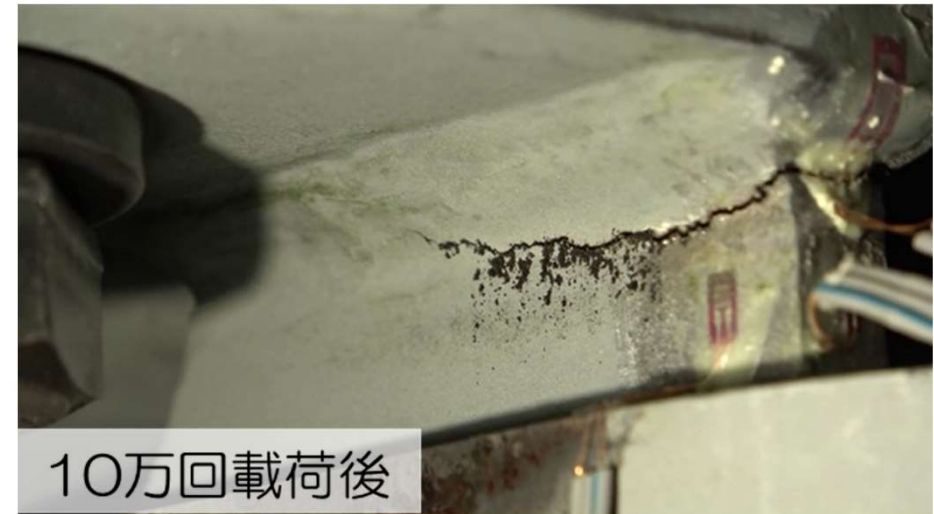
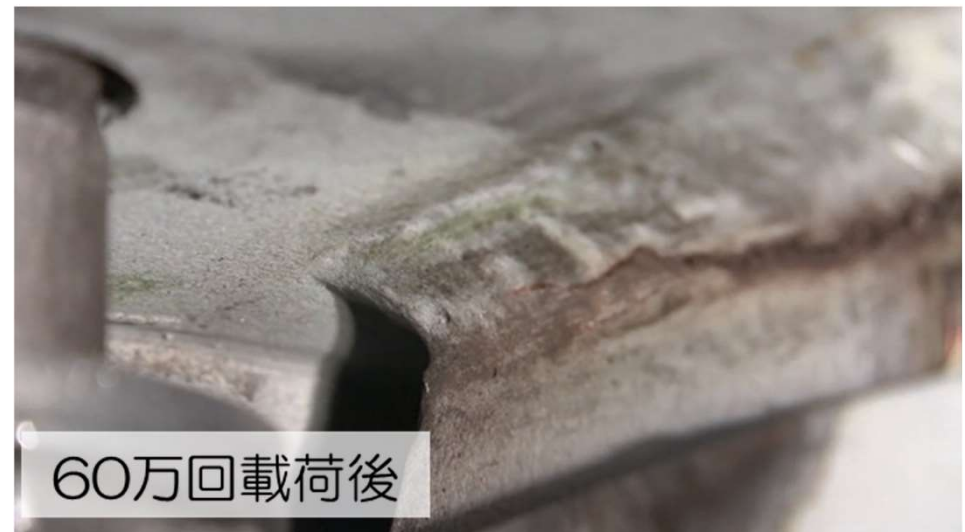
#### 長いき裂の再現と進展状況( $\Delta P = 140\text{kN}$ )

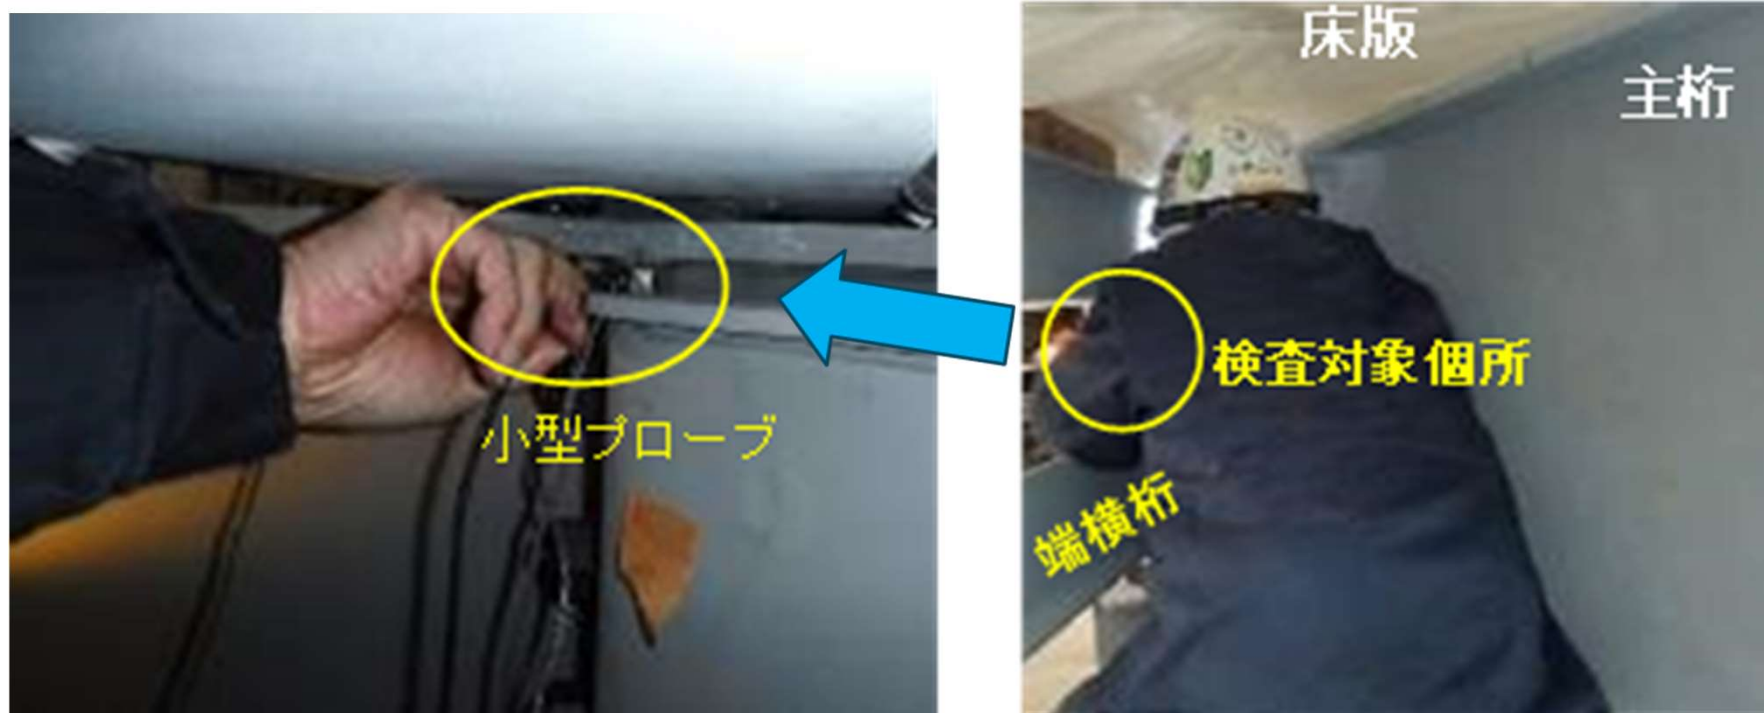
試験状況 (左: 鈍角側、右: 鋭角側)

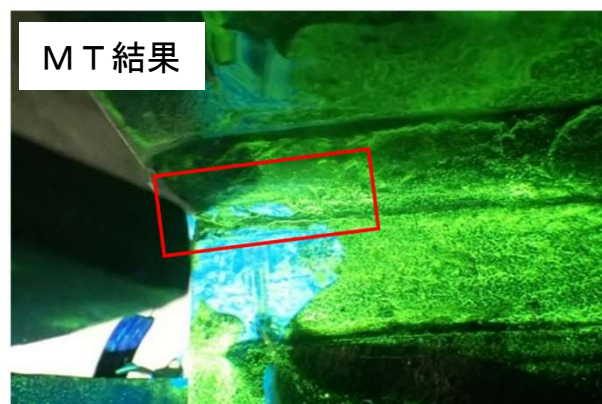
端補剛材・上フランジ溶接部の発生き裂: 桁端側

ET結果  
判定: **き裂あり**

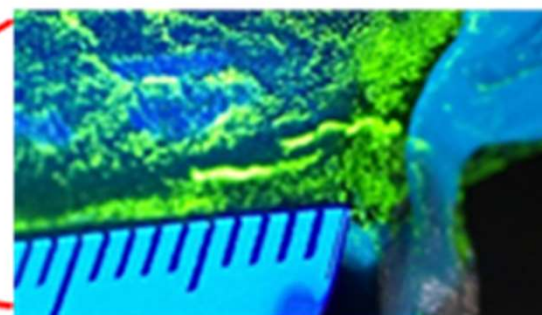
# ◆ 端補剛材上端部 長さ6mmのき裂

MT結果

- ・き裂長: 約6mm
- ・き裂は不連続で浅いと推定
