# 新都市社会技術融合創造研究会プロジェクト (令和6年度～8年度)

再生骨材を利用した中温化アスファルト混合物の社会実装に向けた、  
現状課題の抽出から対応策の検討、  
実大載荷試験に舗装の耐久性評価に至るまでの総合研究

2026年10月13日

代表者: 山本 貴士

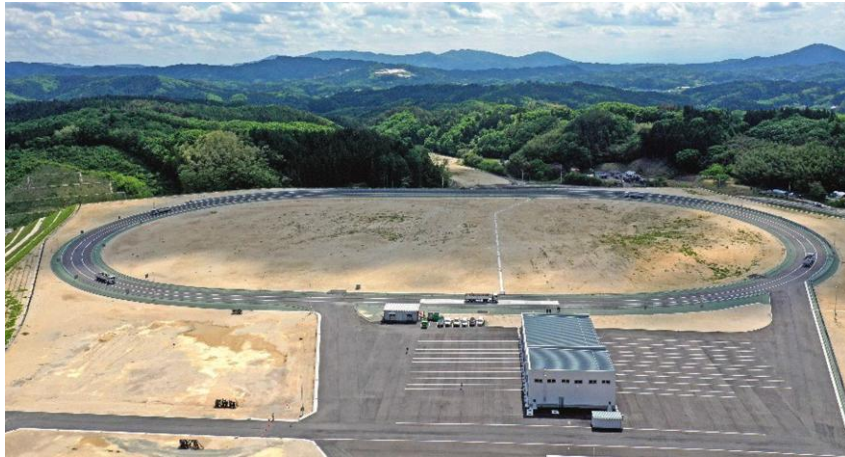
次世代舗装実験施設 舗装のテストコース  
(大成ロテック提供)

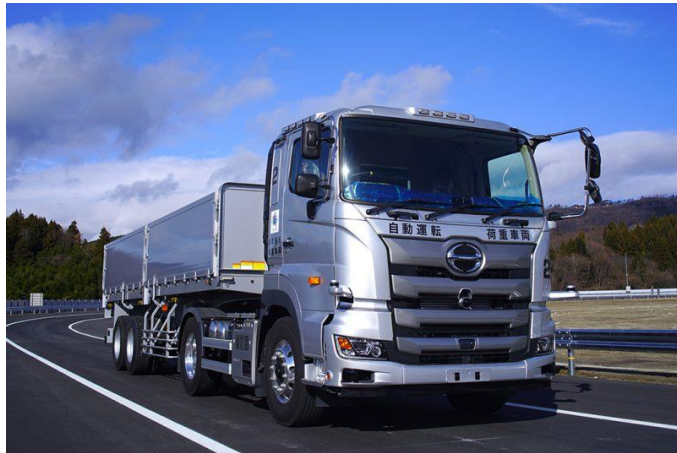
自動運転荷重車両

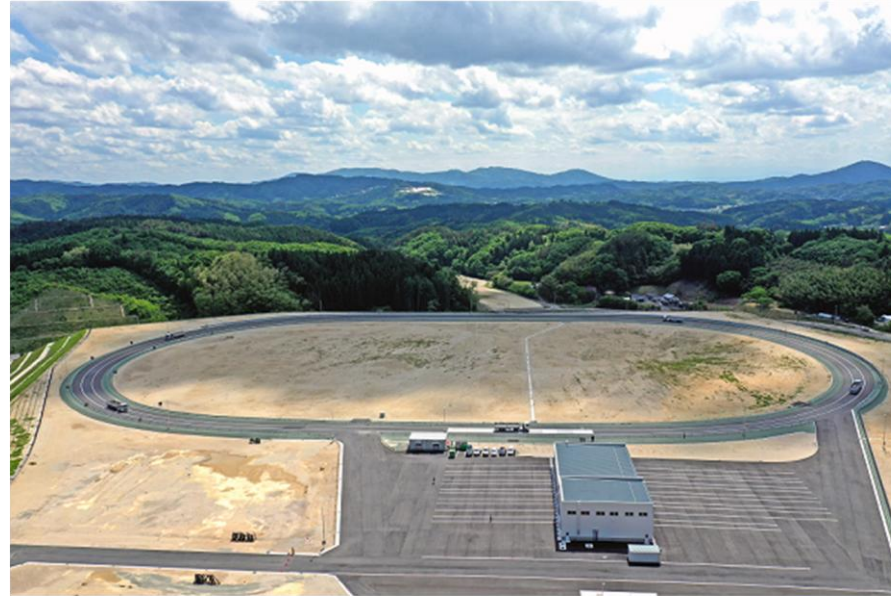
自動運転荷重車両により年間600万輪程度の載荷走行が可能

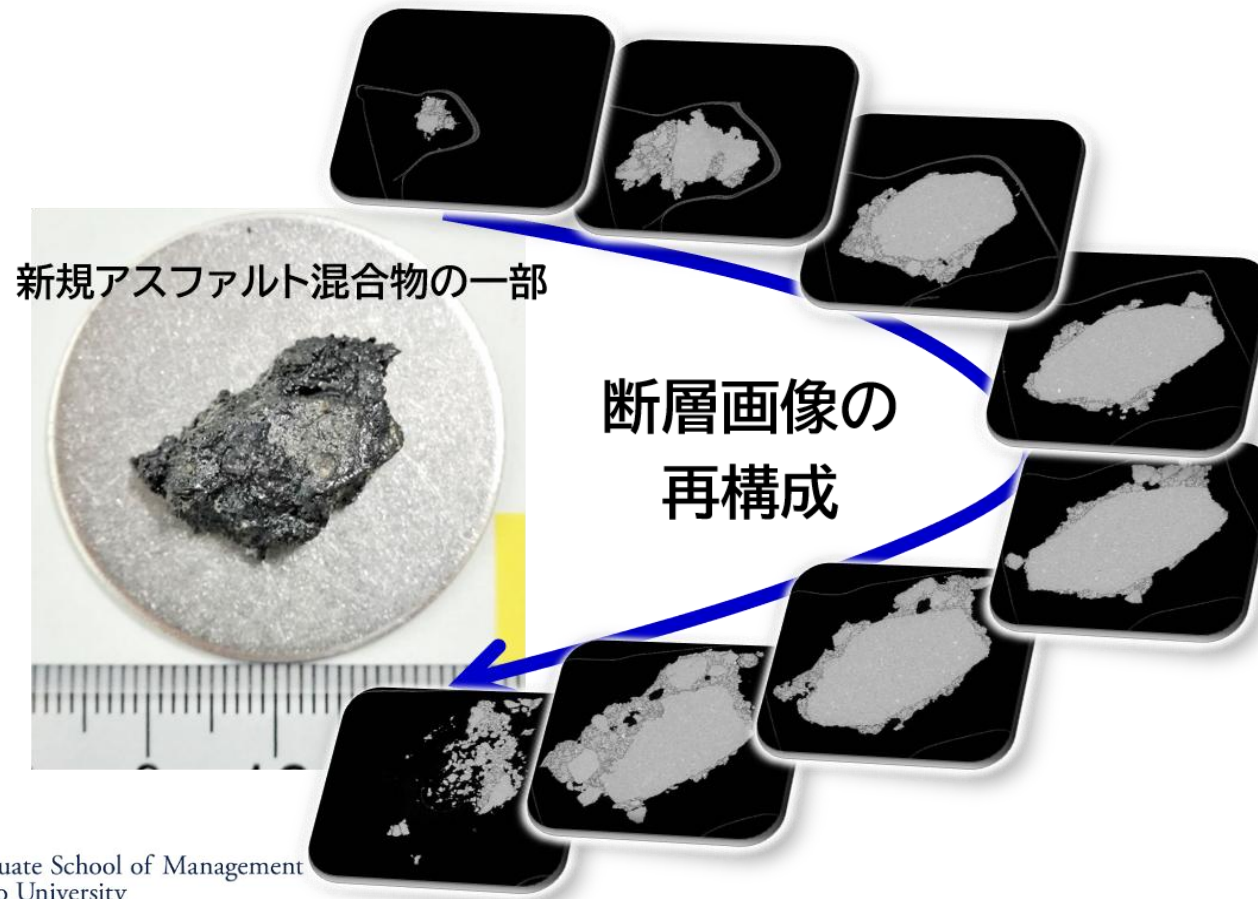
黒部分: 空気、空隙  
薄いグレー: 骨材  
濃いグレー: アスファルト

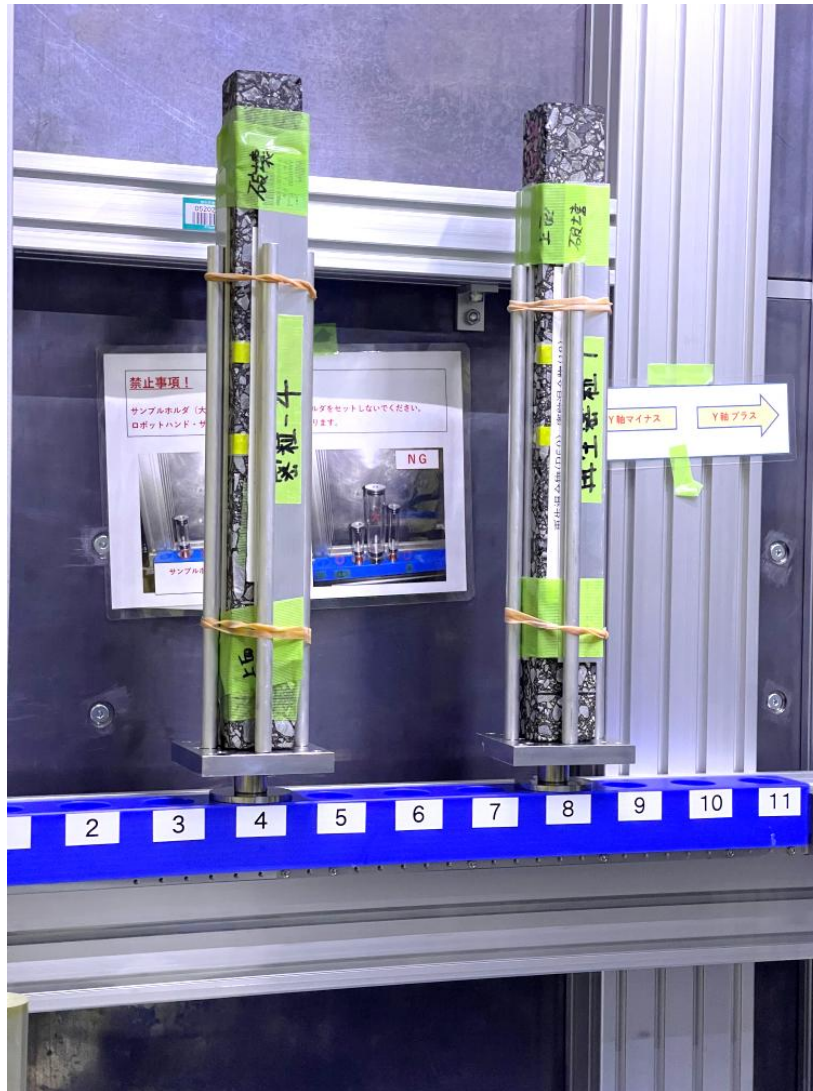
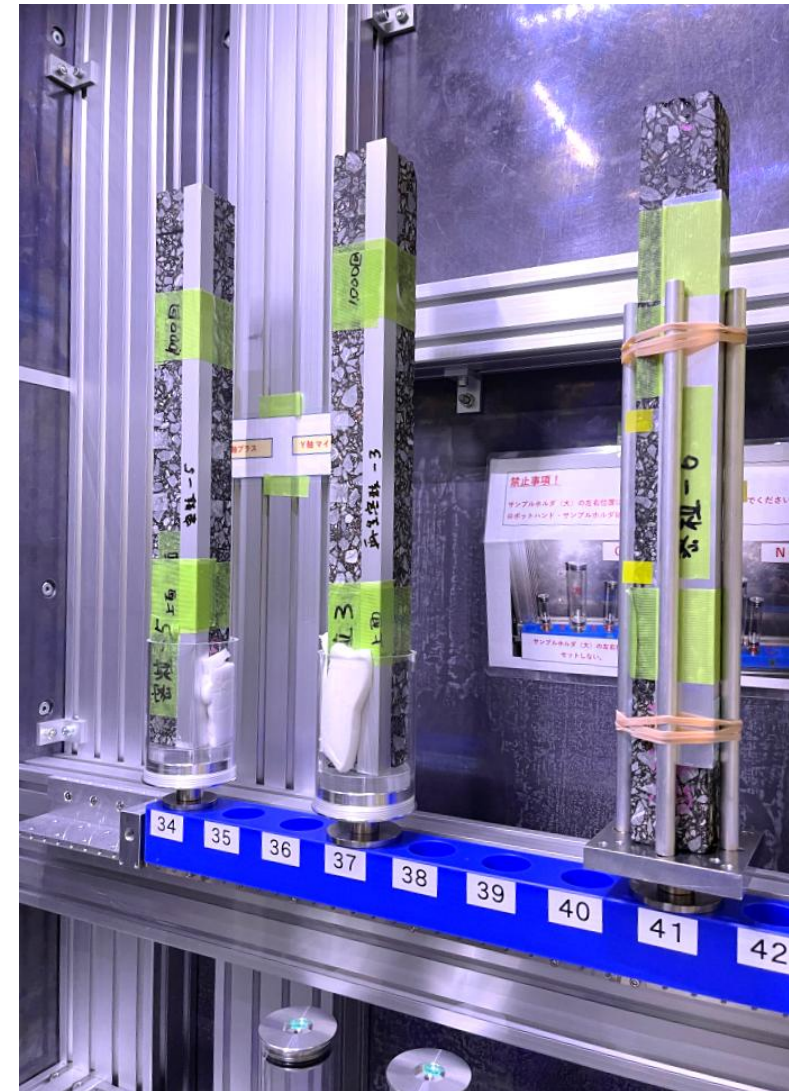
# 曲げ疲労試験： 供試体のCT計測

SPring-8自動計測

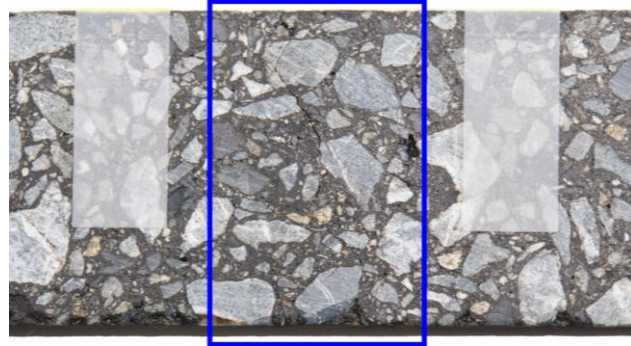
新規密粒度混合物(13)

内部の空隙を黄色で表示

一部にひび割れが発生

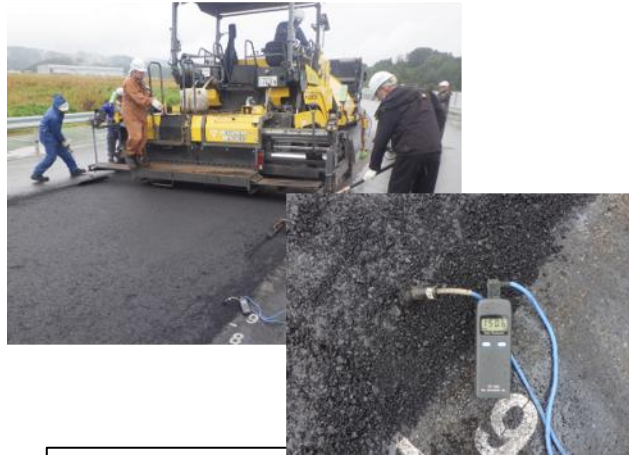
出荷目標：  
160℃

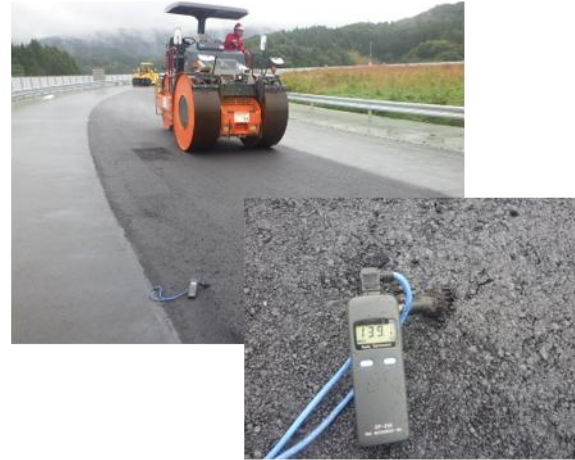
敷均し: 150℃

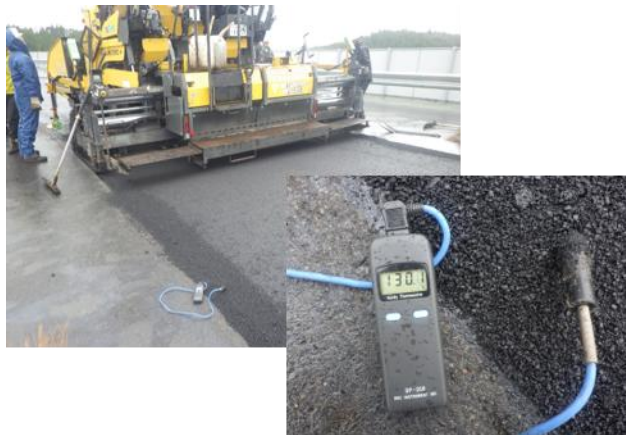
出荷目標：  
140℃

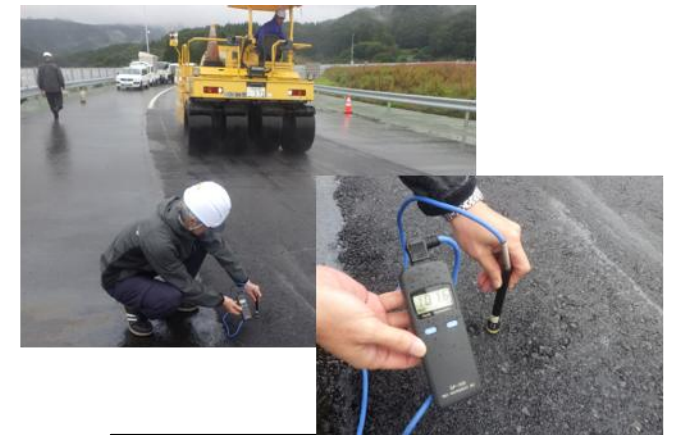
初期転圧: 123℃
