新都市社会技術融合創造研究会 第23回新都市社会技術セミナー@2026年10月13日  
「PC橋の適切な維持管理に関する研究」

# PC橋の健全性に関する評価手法の総合的研究 および維持管理における有効性の提案

## 研究成果報告

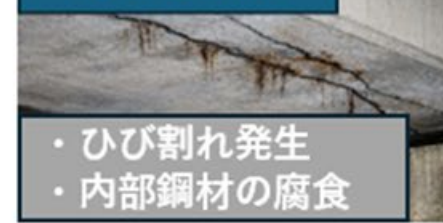
## 損傷の状況

- ・ ひび割れ発生
- ・ 内部鋼材の腐食
