# 「積雪寒冷地における舗装の耐久性向上及び補修に関する研究」(平成19年4月～平成22年3月)

京都大学経営管理大学院 院長 小林潔司

# 研究の目的

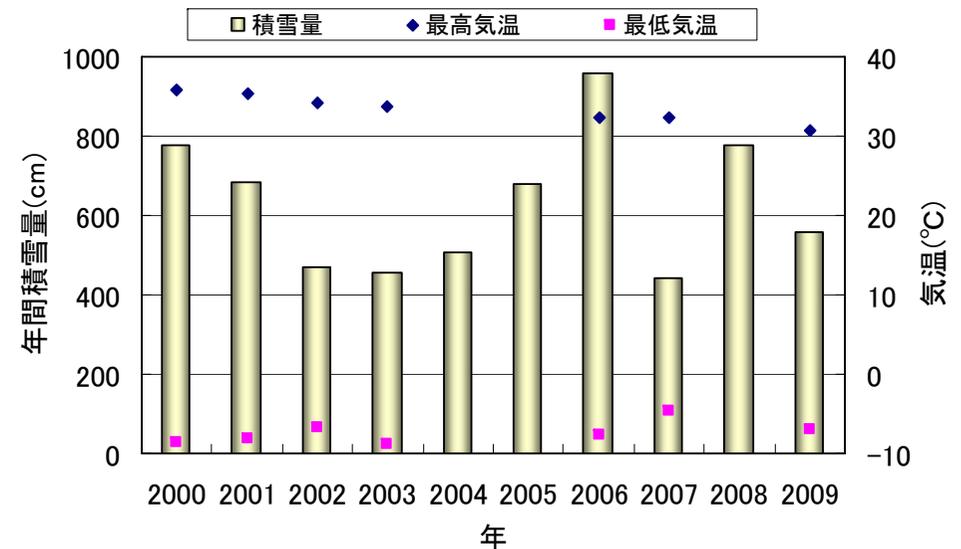
最高気温, 最低気温と年間積雪量の推移(兔和野高原)

気象統計情報(気象庁HP)より

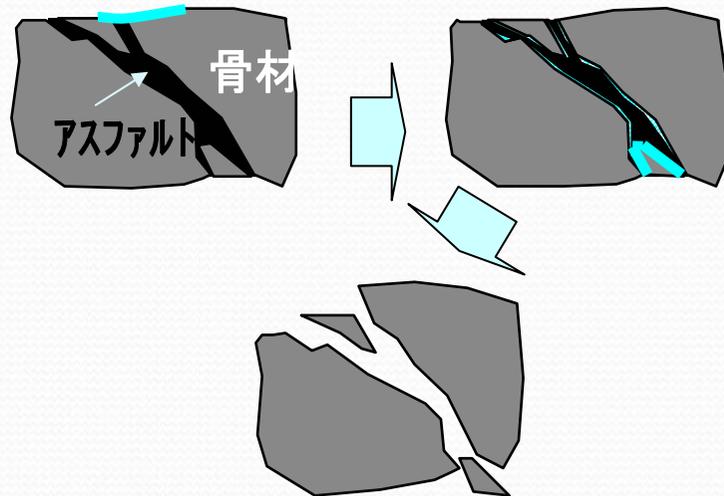
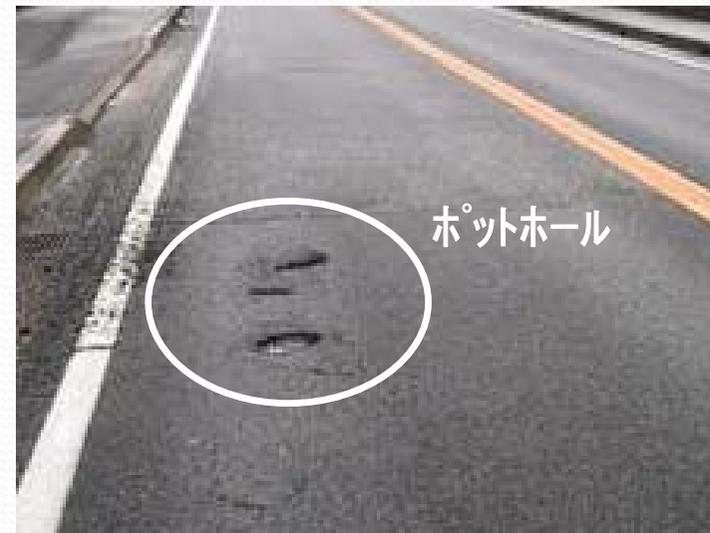
(ポットホール発生メカニズム)

- ① 舗装面が滞水(舗装体に水が浸入)
- ② 骨材のアスファルト被膜に水が浸入
- ③ 骨材の付着力低下(アスファルトのはく離)
- ④ 骨材飛散によりポットホールが発生

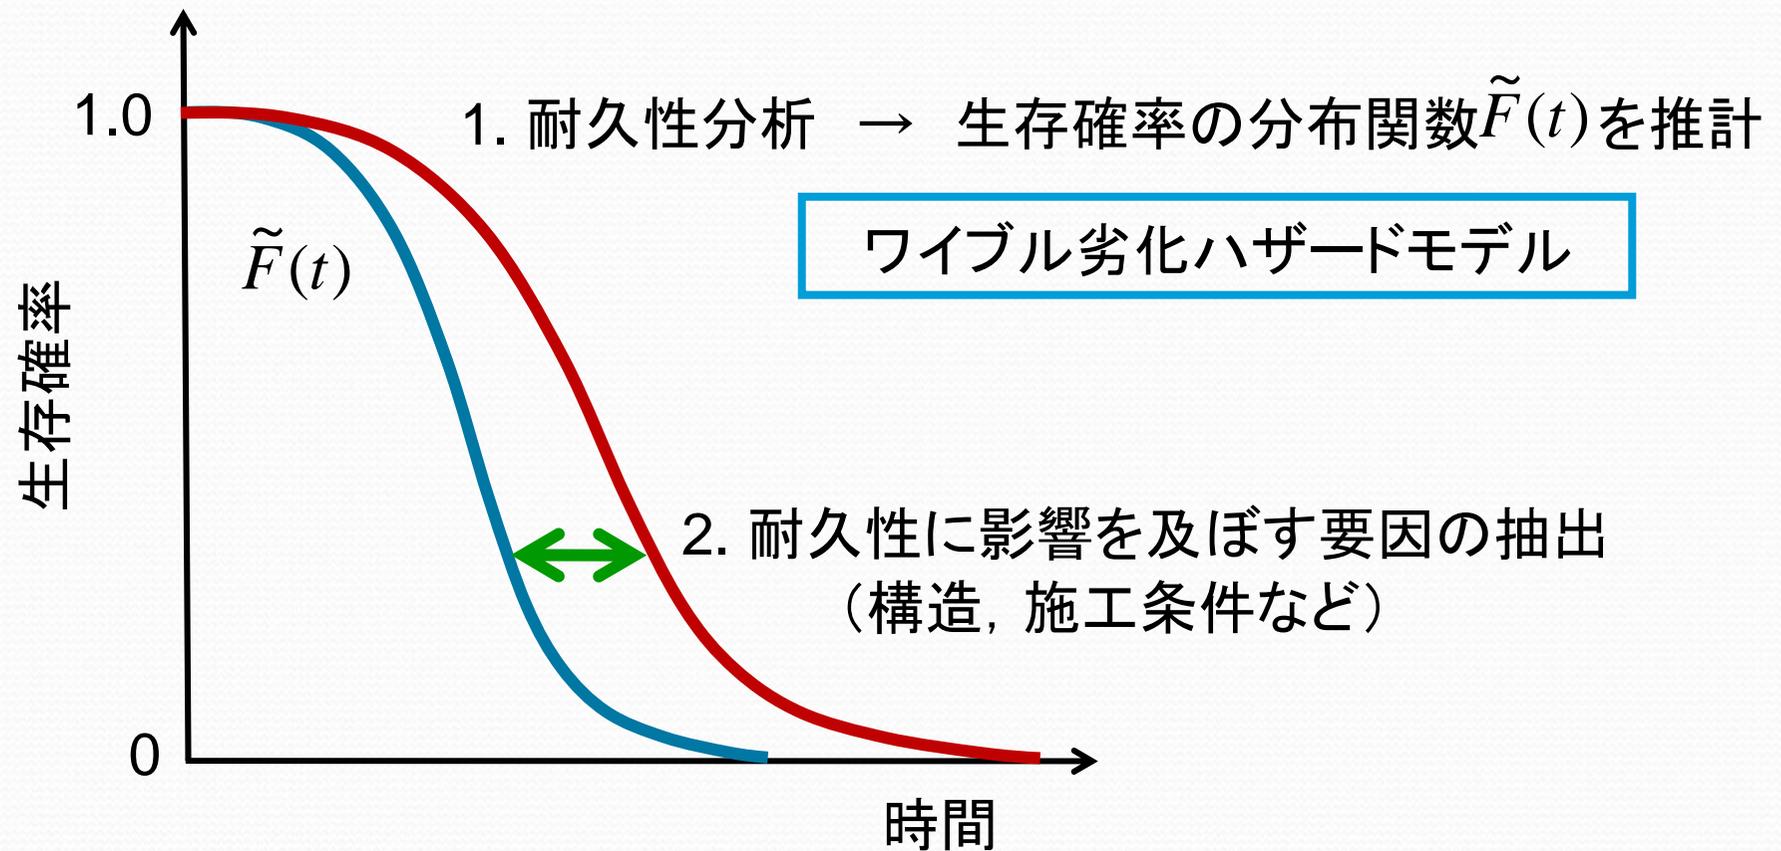
ポットホールの発生条件, 補修条件等を記録した点検データを収集(平成19年6月~平成22年2月)  
補修箇所が破損して再度ポットホールを形成するまでの日数=生存日数として耐久性分析

(ポットホール補修箇所の耐久性分析のながれ)

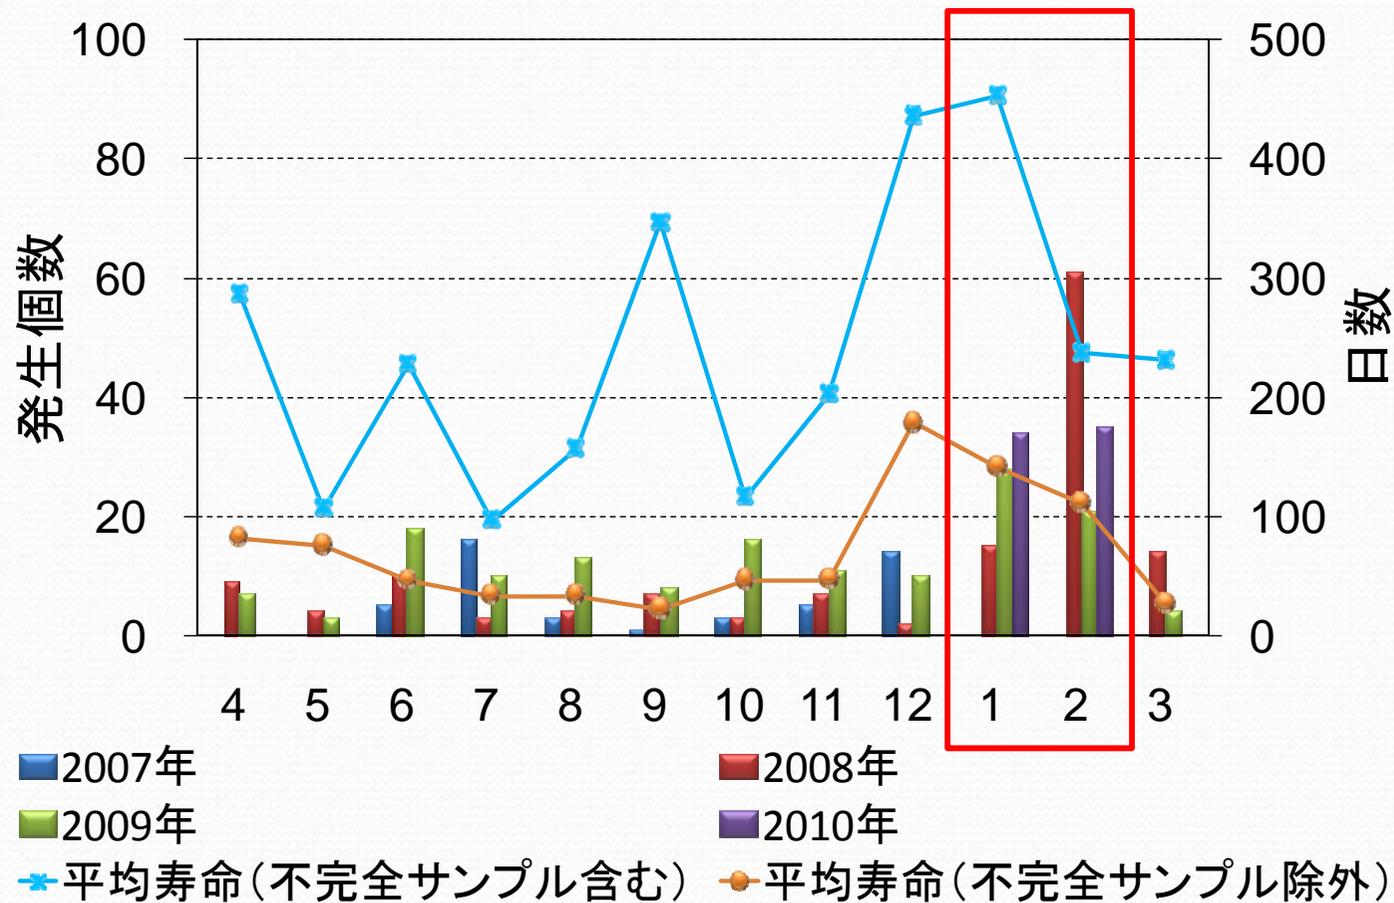
# (ポットホール月別発生状況)

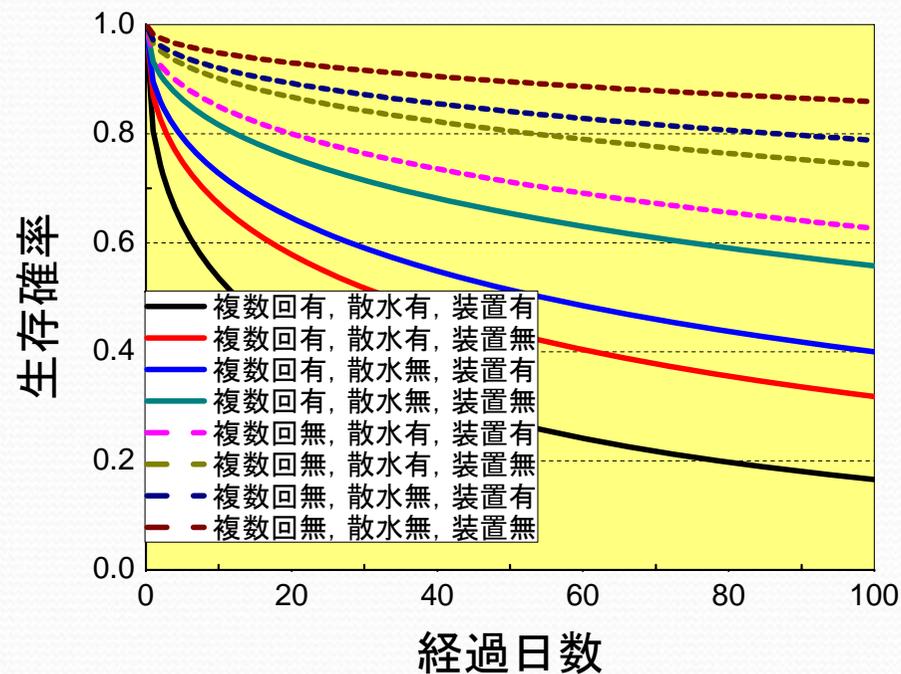
# (ポットホール補修箇所耐久性分析結果-3要素を考慮)

モデル構成: 複数回 & 散水 & 装置 ← 要因

$\alpha$	$\beta_1$	$\beta_2$	$\beta_3$	$\beta_4$
最尤推定値	0.459	-4.00	1.35	0.674	0.450
t-値	17.8	-17.0	8.66	3.50	2.61
AIC	2468.0

耐久性

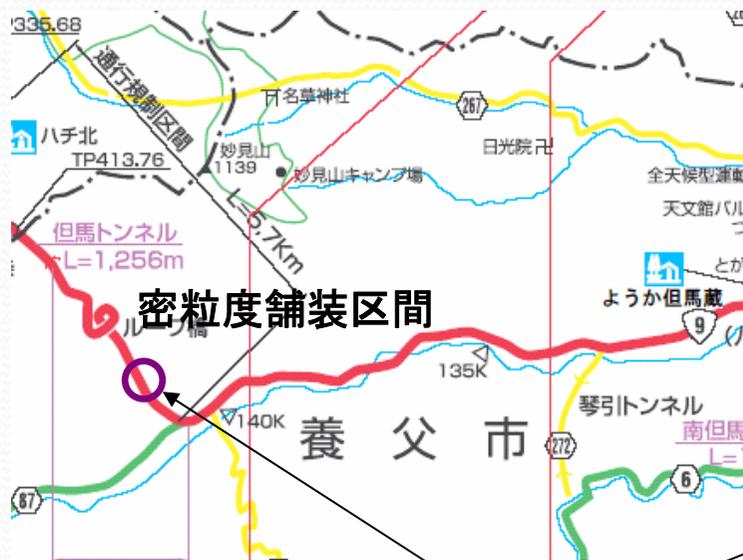
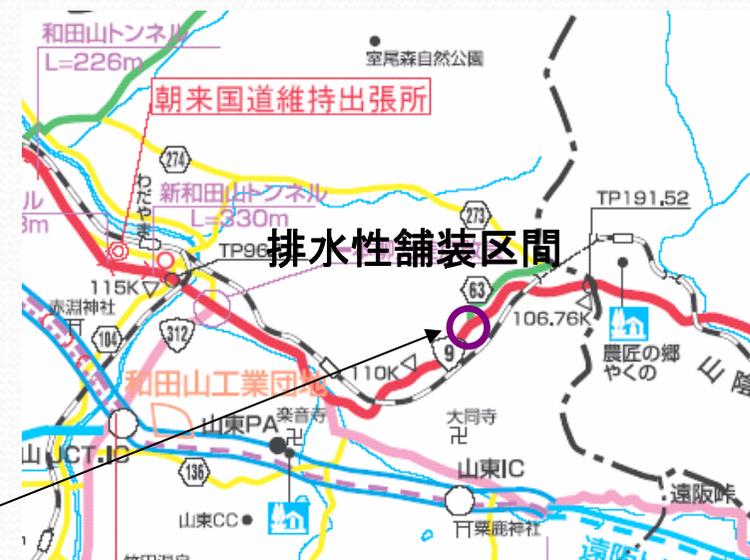
試験施工箇所

(施工場所) (141kp490~640下り線)密粒度舗装区間

(108kp719~854下り線)排水性舗装区間

(施工時期) 平成21年2月

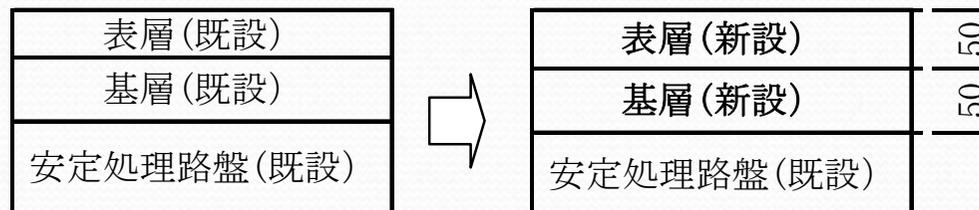
既設 舗装	1工区 (経済性に配慮した舗装材料)	2工区 (過去の実績から耐久性が高いと 思われる舗装材料)	3工区 (一層の耐久性向上が期待できる 舗装材料)	既設 舗装
(表層)	従来の再生密粒度アスコン	従来の改質Ⅱ型密粒度アスコン	骨材厳選改質Ⅱ型密粒度アスコン	
(基層)	従来の再生粗粒度アスコン	従来の改質Ⅱ型再生粗粒度アスコン	骨材厳選改質Ⅱ型粗粒度アスコン	
(表層)	従来のポラスアスコン	従来のポラスアスコン	骨材厳選ポラスアスコン	
(基層)	従来の再生粗粒度アスコン	従来の改質Ⅱ型再生粗粒度アスコン	骨材厳選改質Ⅱ型粗粒度アスコン

上段:密粒度舗装, 下段:排水性舗装

単位はmm

各工区の延長は約50m, 幅員は約3.5m

ポラスアスコンの目標空隙率は18%

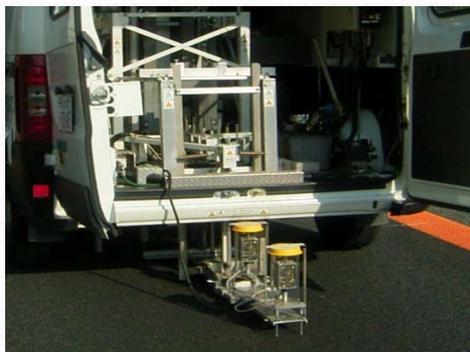
たわみ量調査  
(FWD)

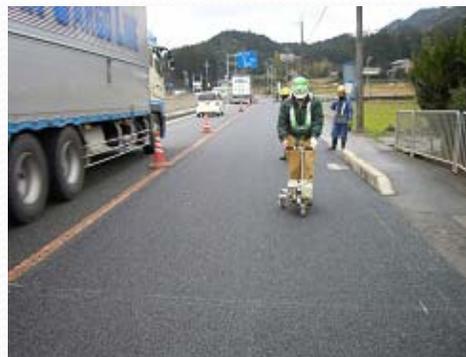
平たん性・わだち掘れ調査  
(小型プロファイラ)

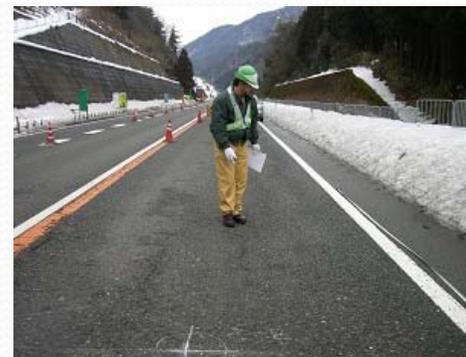
ひび割れ率調査  
(スケッチ法)

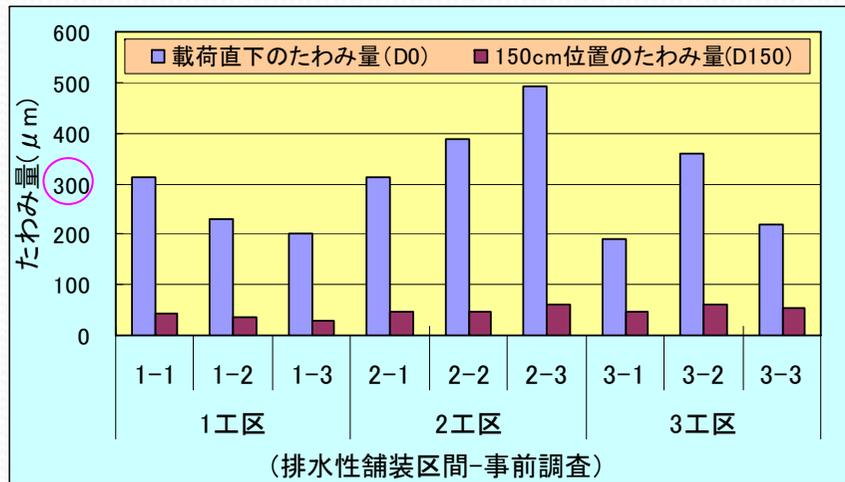
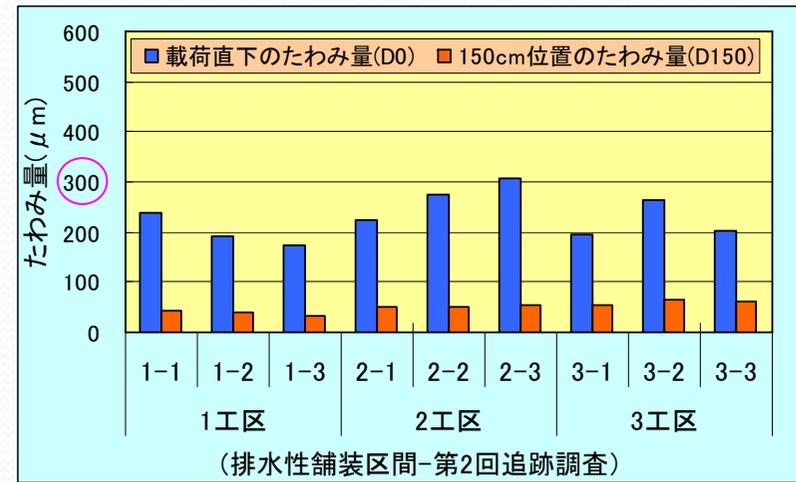
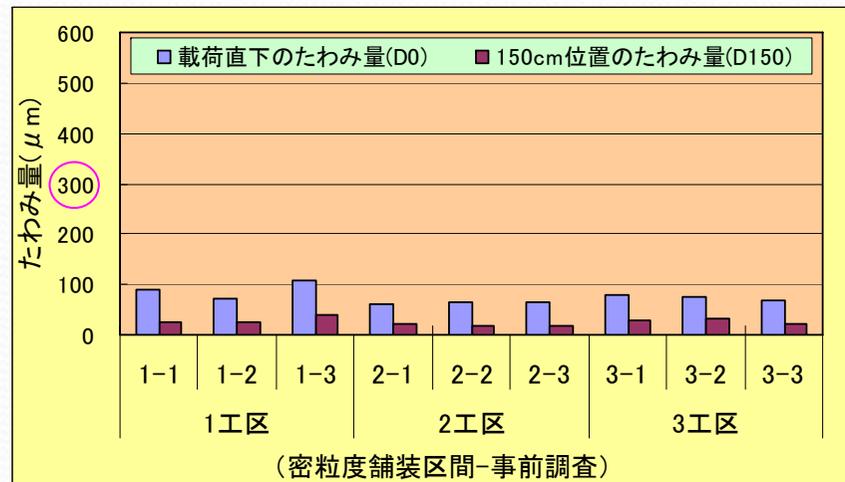
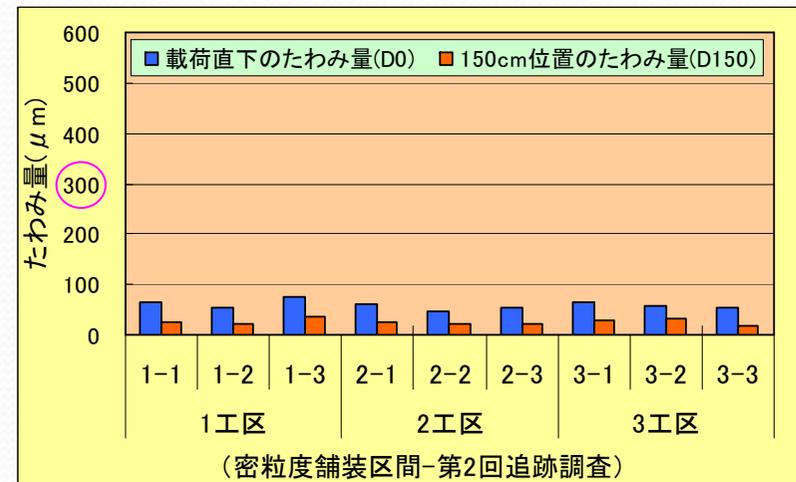
## ①たわみ量

※たわみ量は全て温度補正值

- ・排水性舗装区間, 密粒度舗装区間共に補修が望ましい箇所を選定
- ・路床の支持力に問題はない(材料以外の劣化要因は小さいと思われる)

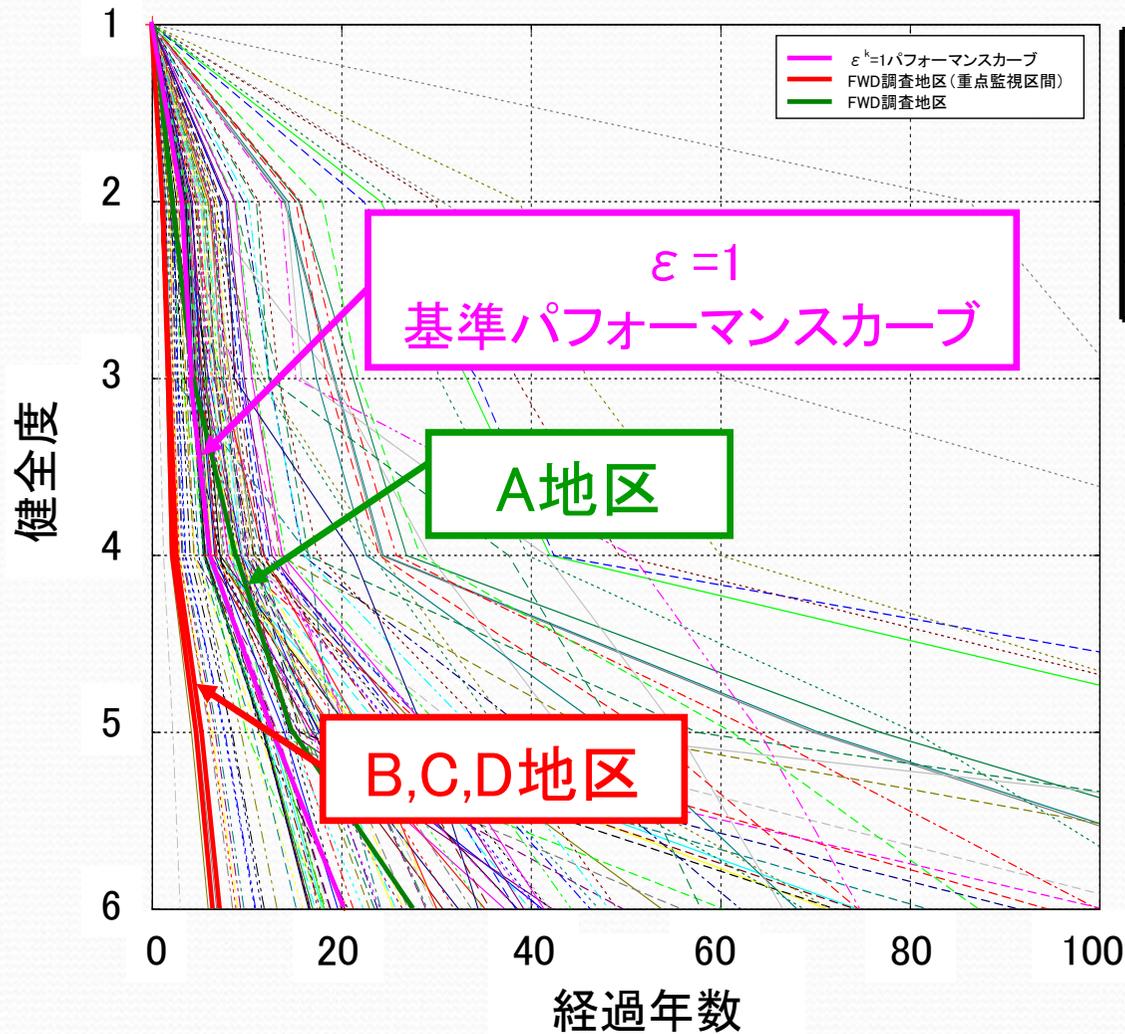
# 各グループのパフォーマンスカーブ

グループ	キロポスト	$\varepsilon$
A地区	137kp240~137kp740	0.74
B地区	149kp740~153kp000	2.22
C地区	175kp000~180kp130	2.80
D地区	180kp160~180kp870	2.46

B,C,D地区は  $\varepsilon$  の値が大きい  
(基層下で構造的なダメージを受けている?)

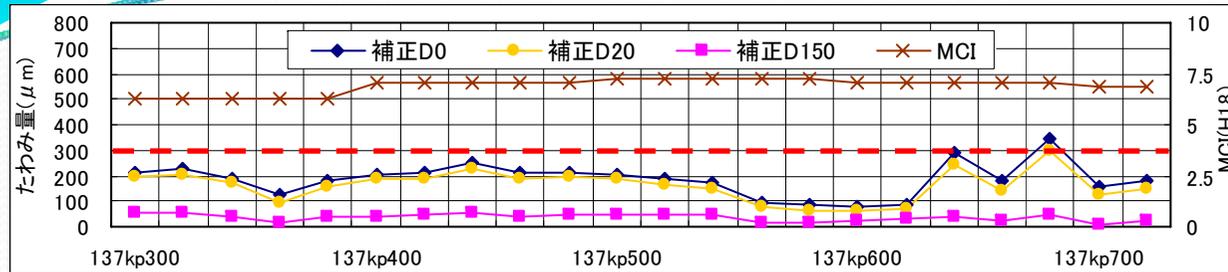
D0は ほぼ基準値以下  
(基準値300  $\mu m$  赤破線)

137kp620より終点側で  
D0とD20の差が大きい

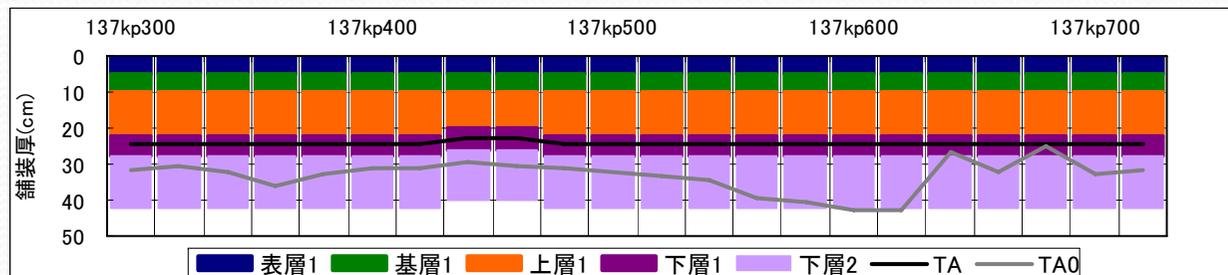
$T_{A0}$ (残存TA)は設計時  
の $T_A$ と同程度以上

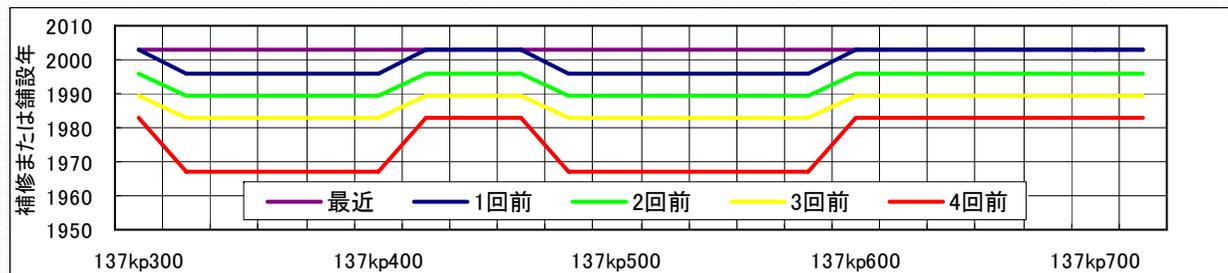
2002年に複数回補修した  
箇所とたわみ量の大きい  
箇所が一致

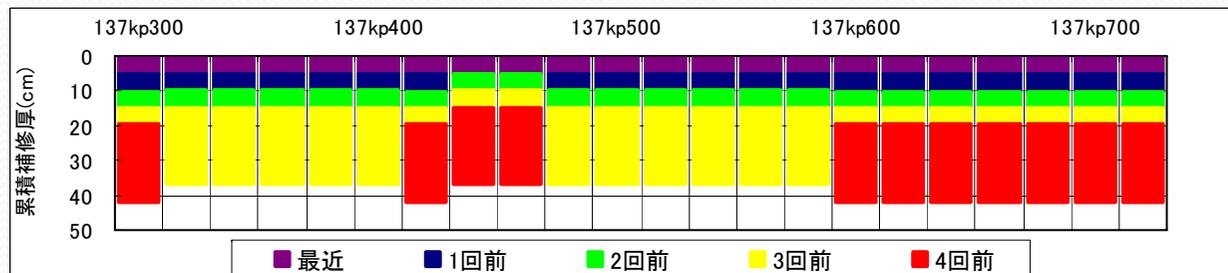
1980年代始めに上層路盤  
打ち換え工法が採用

4回前 = 建設年の区間は  
4回前の補修データ無し

舗設年1967年

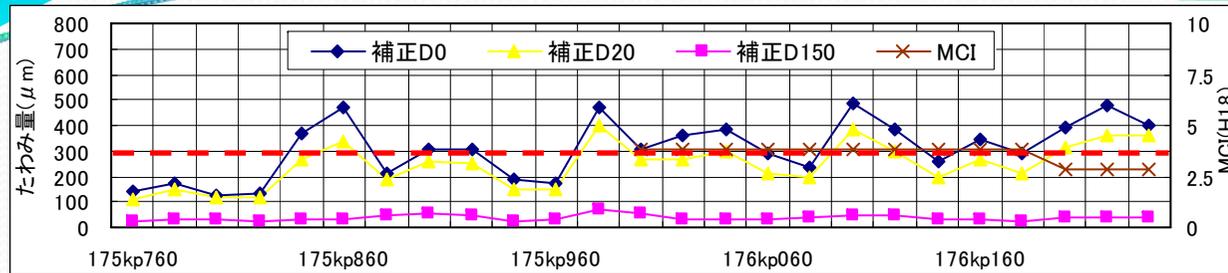
D0とD20の差が全体的に大きい(特に176kp以降)  
D20値も大きい

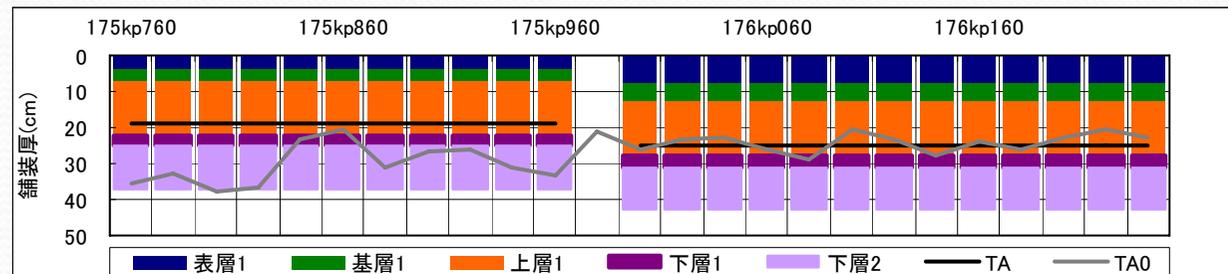
176kp以降では $T_{A0}$ が $T_A$ を下回っている箇所が多い  
→構造的なダメージ

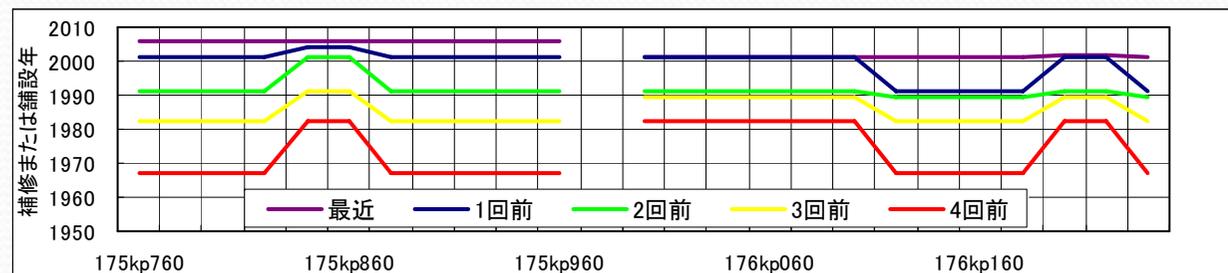
D0が大きい箇所で修繕を頻繁に行っている

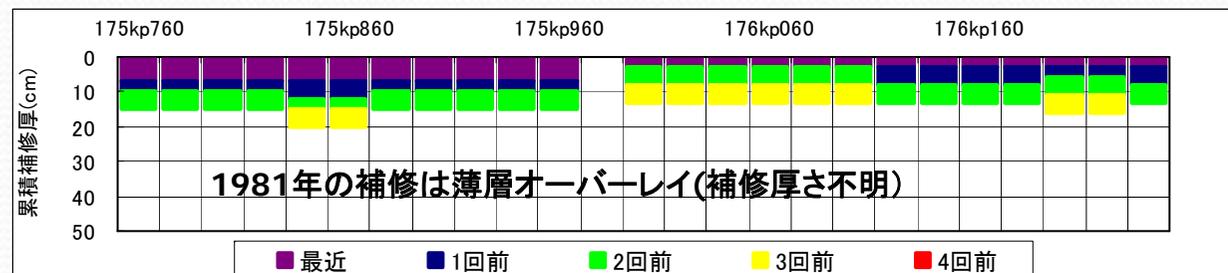
表層のみ修繕が繰り返されている区間が多い

舗設年1967年
