積雪寒冷地における舗装の耐久性向上と
補修に関する研究プロジェクト

京都大学
小林潔司

積雪寒冷地におけるポットホール補修合材の耐久性分析

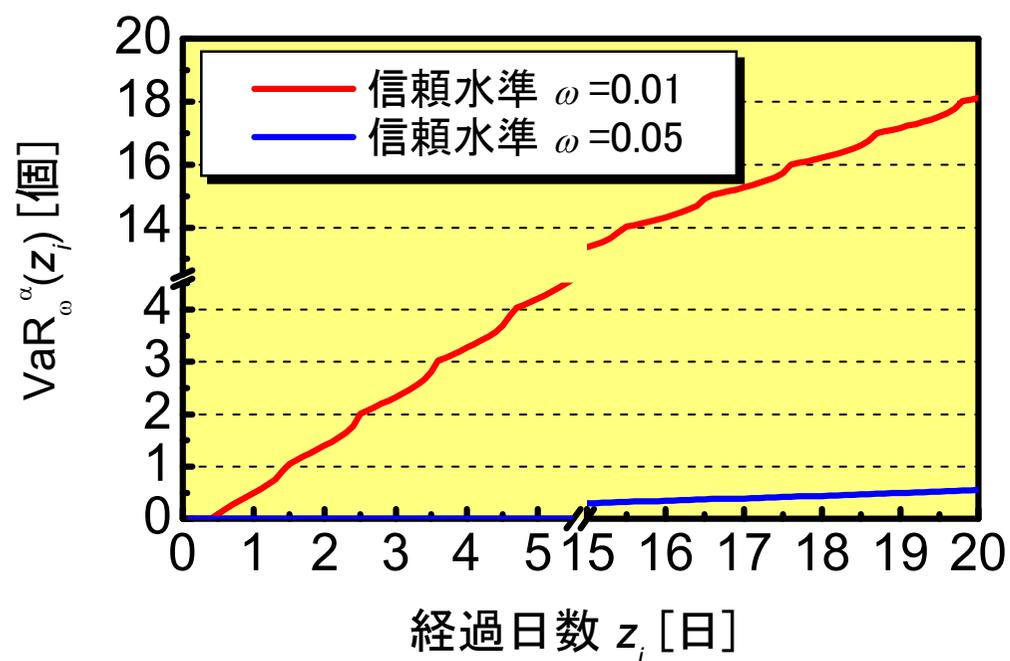
ポアソンガンマ発生モデル

区間番号86-88（距離標62KP～65KP）

（区間延長1.00km，混雑時平均旅行速度33.5km/h）

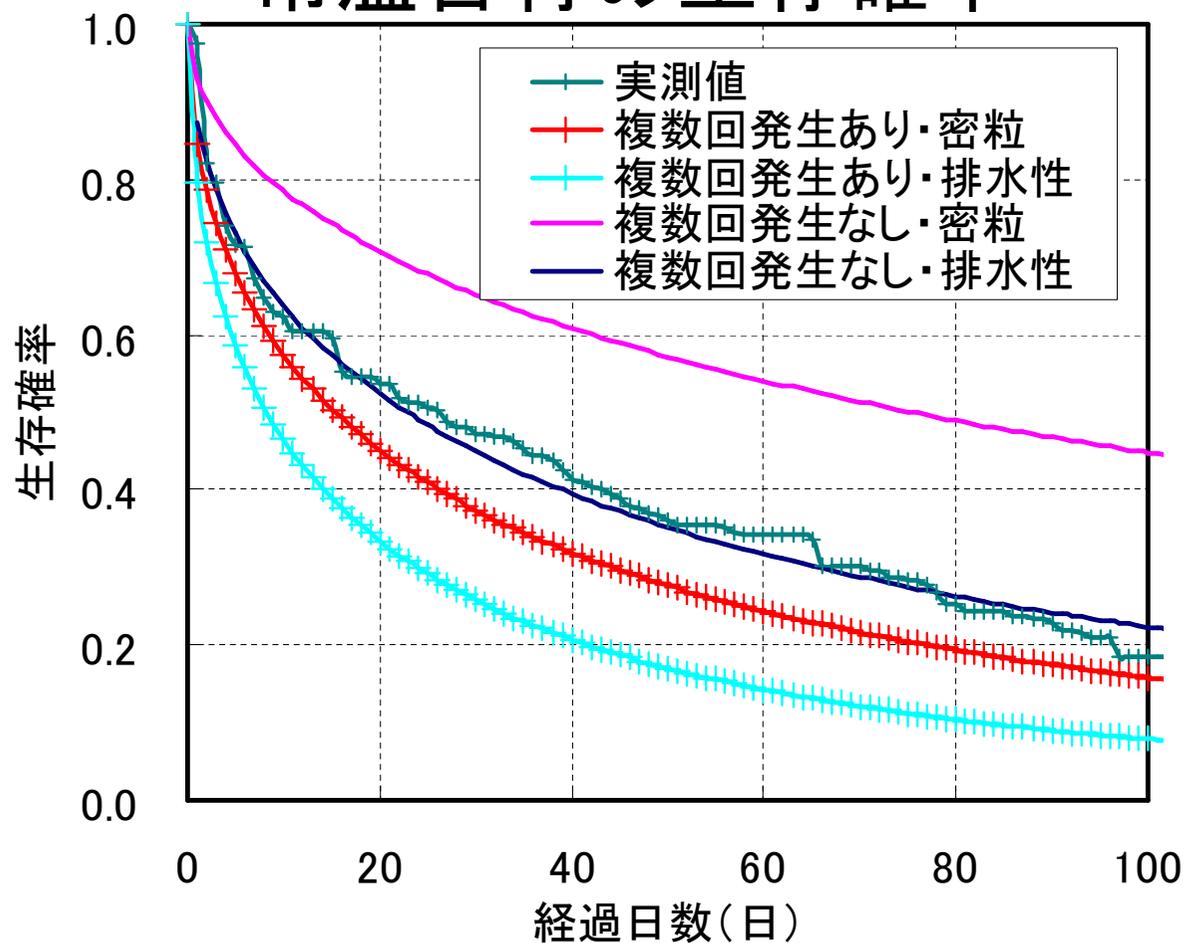
常温合材の生存確率

(同一箇所ポットホール発生有無別)

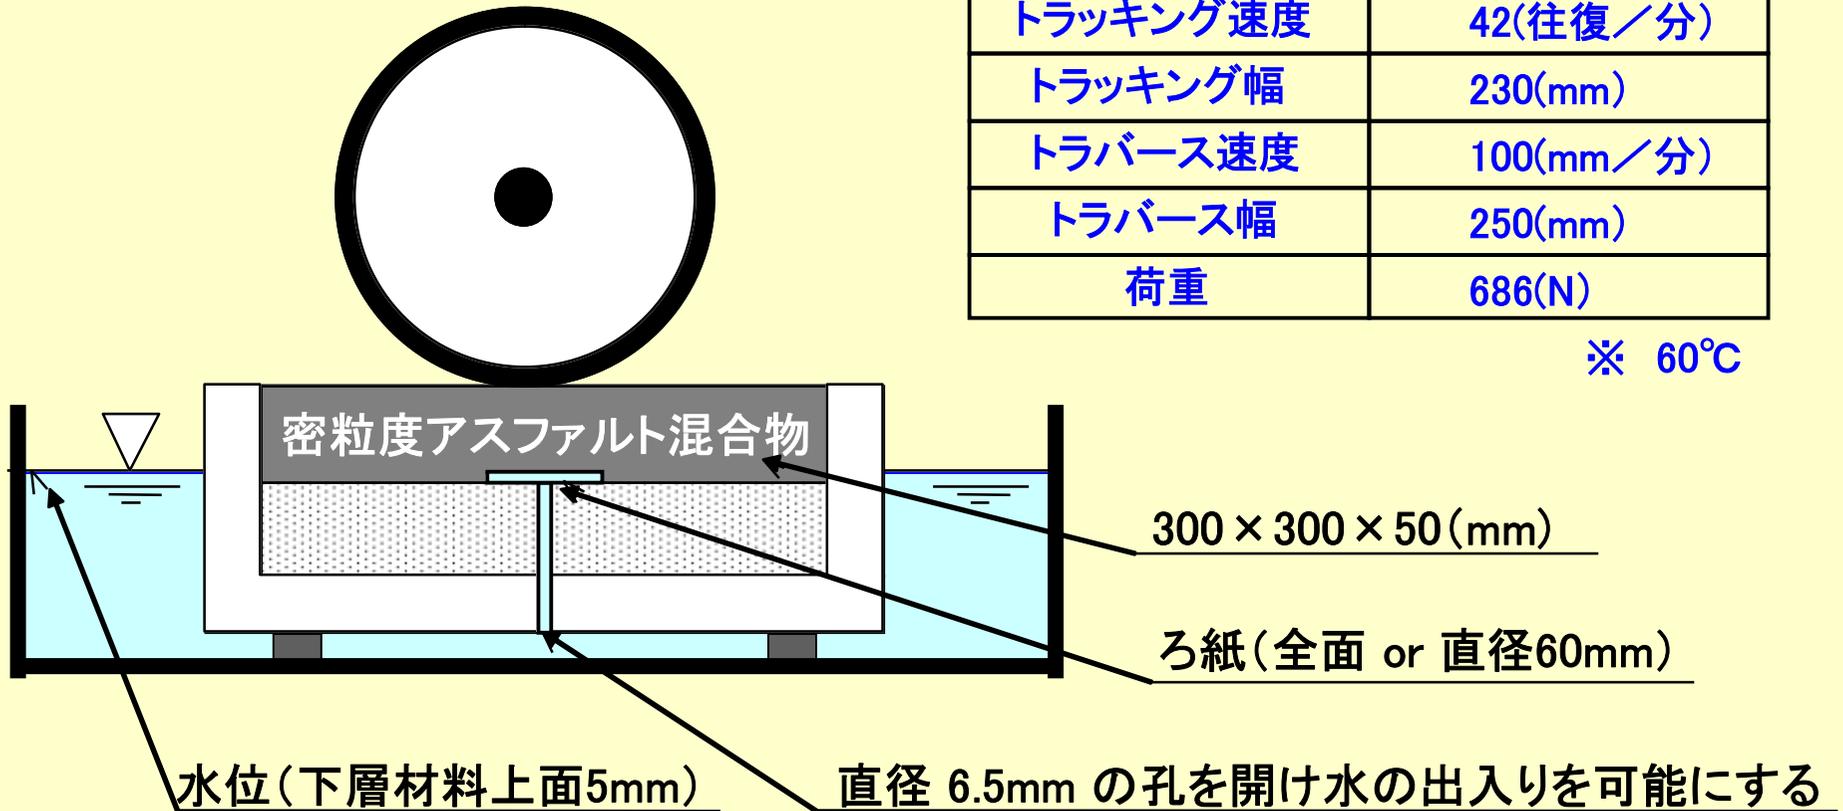
再現実験(水浸ホイールトラッキング試験)

項目	設定値
トラッキング速度	42(往復/分)
トラッキング幅	230(mm)
トラバース速度	100(mm/分)
トラバース幅	250(mm)
荷重	686(N)

※ 60°C

・2水準の境界条件

条件1 全面にろ紙を敷設

条件2 中央部に直径60mmのろ紙を敷設, 他部分は乳剤を塗布

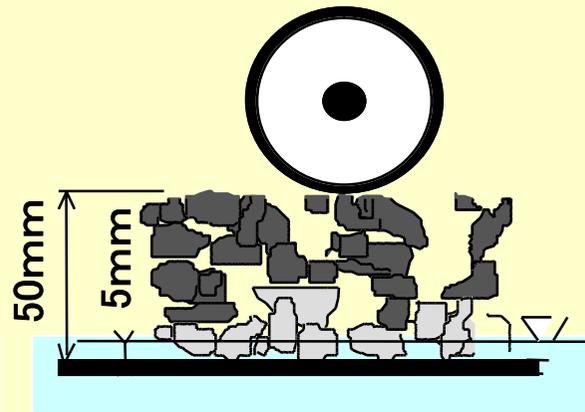
(2) アスファルトが骨材から剥離

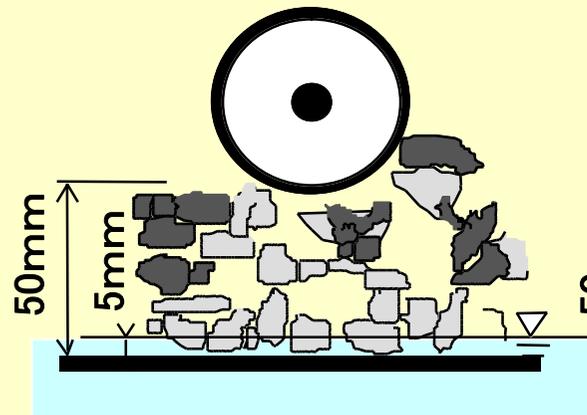
(3) 予想破壊時間の75%(90分)

上部だけにアスファルトが残る

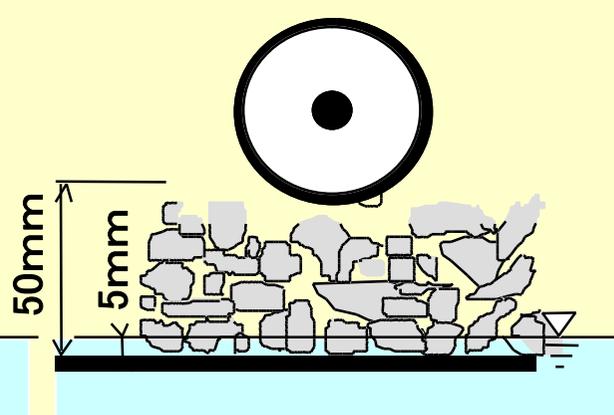
(4) 破壊直前(115分)

ほとんどアスファルトが剥離

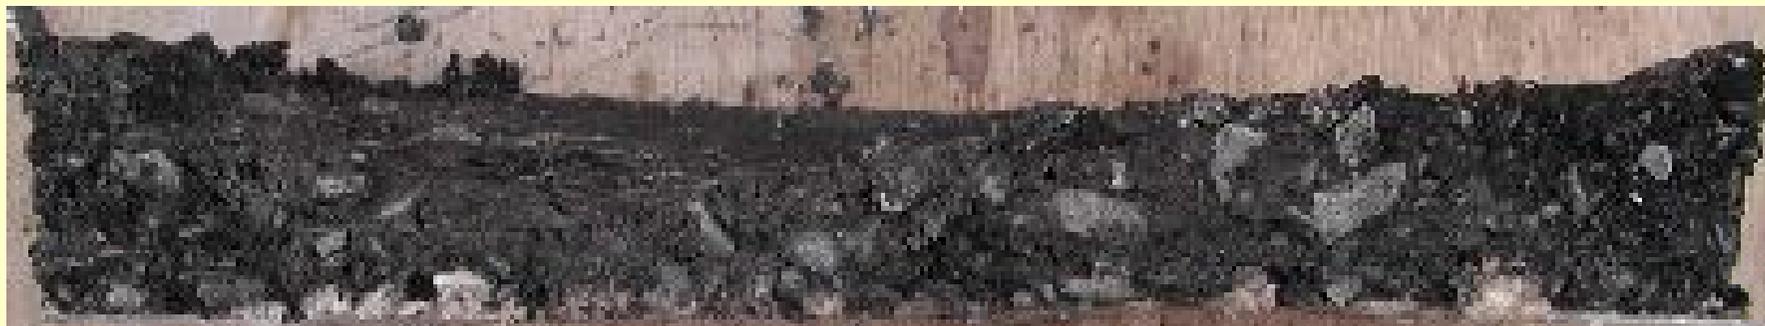
全面ろ紙

ほぼ全断面同等にはく離が見られる

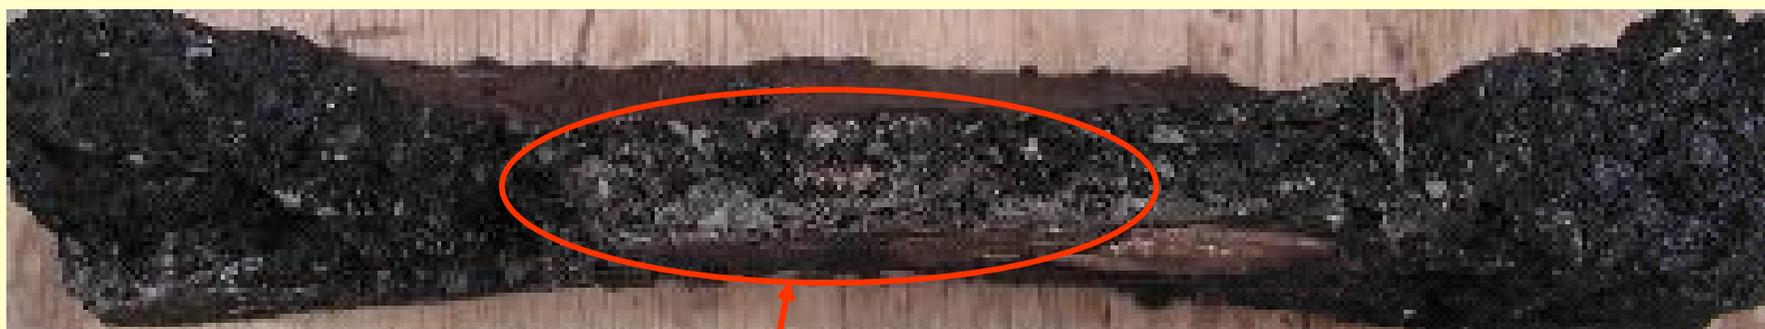
中央60mmろ紙

中央部にのみはく離が見られた

∴ 舗装下面の滞水が、ポットホールの原因となる

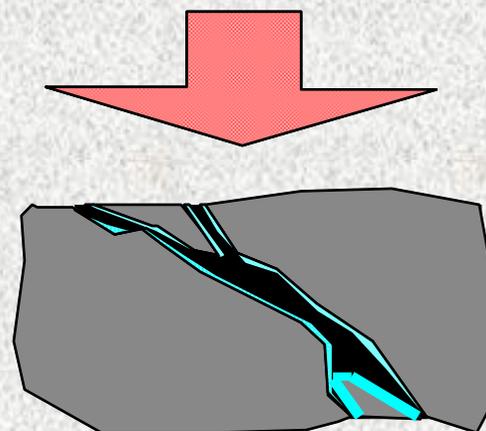
・ 骨材に繰返応力が働き、骨材間
が動くと、少しずつ水がアスファ
ルトと骨材の間に浸入していく

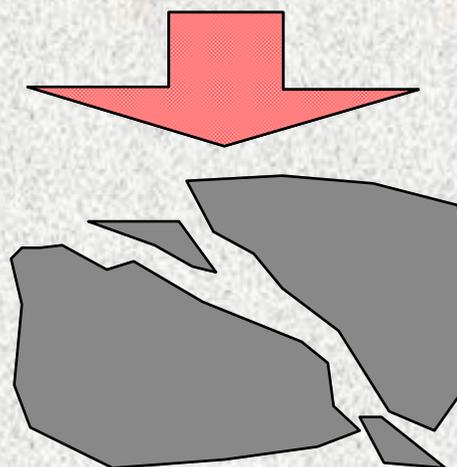
・ はくりした箇所が起点となり、
繰返応力により骨材間の結合力
を失い破壊する

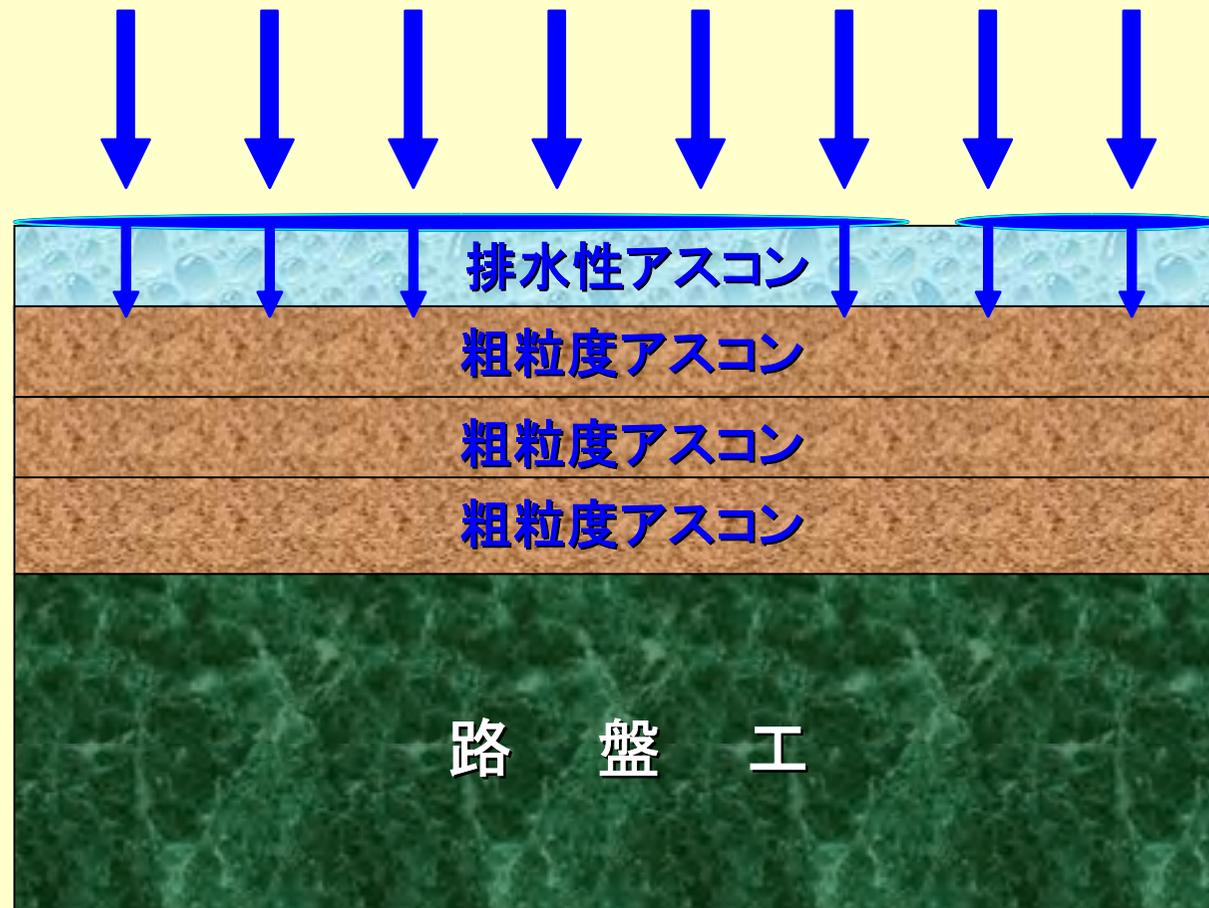
(1) 降雨が排水性アスコンから**基層表面まで浸入する**

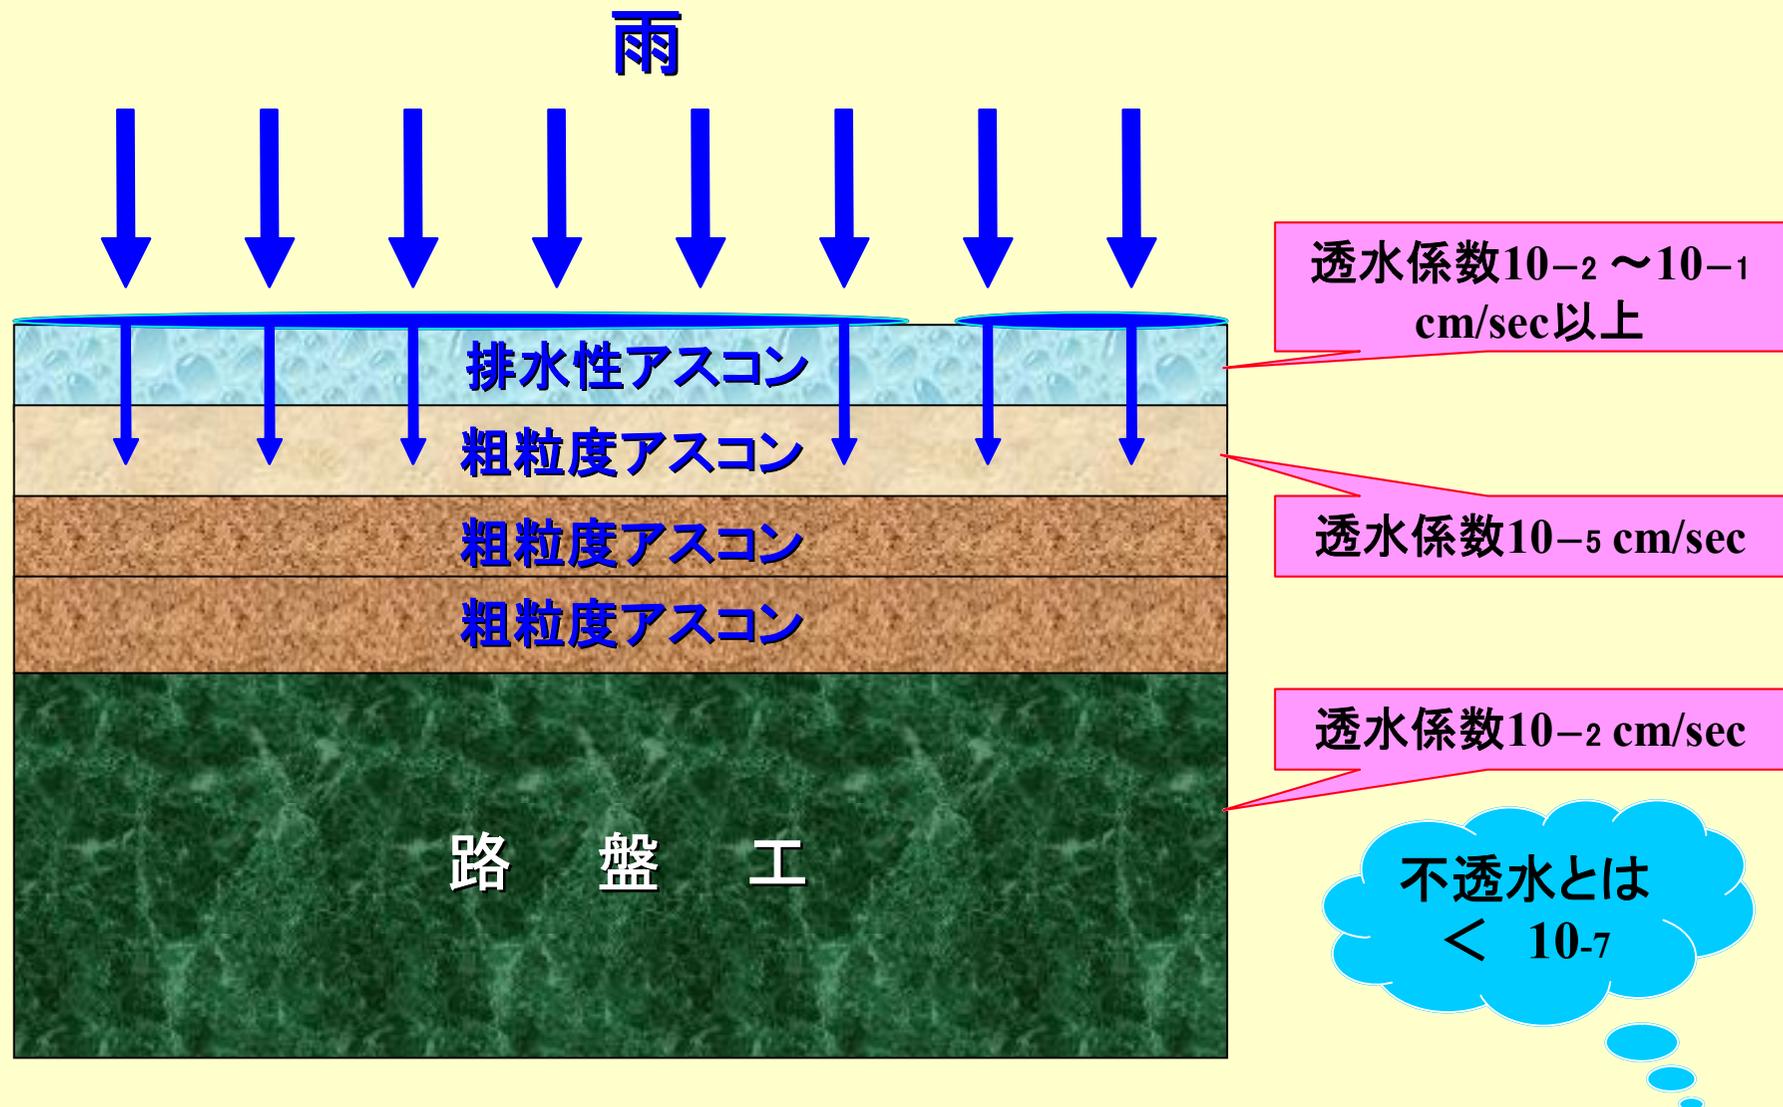
(2) 基層の粗粒度アスコンは水を通すため、**基層部に水が滞水する** → **繰返応力(交通荷重)による剥離の発生**

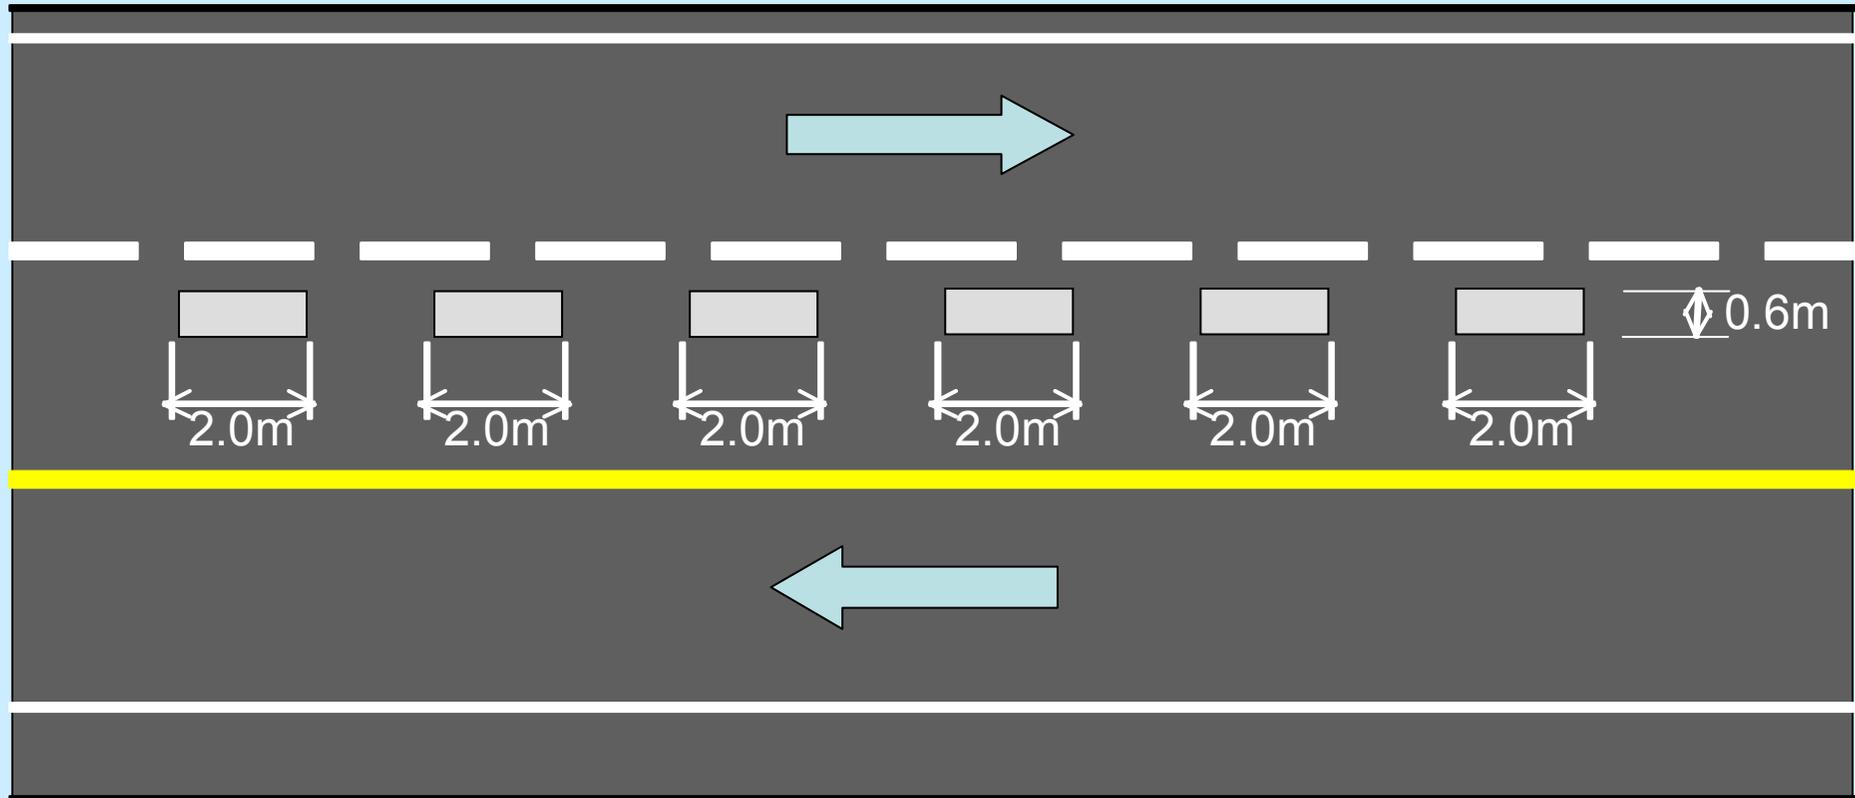
(2) 試験施工の概要

- ①試験する常温合材は6種類
- ②試験区間=22m
- ③段差は安全を考慮し、5%の擦り付けをおこなう

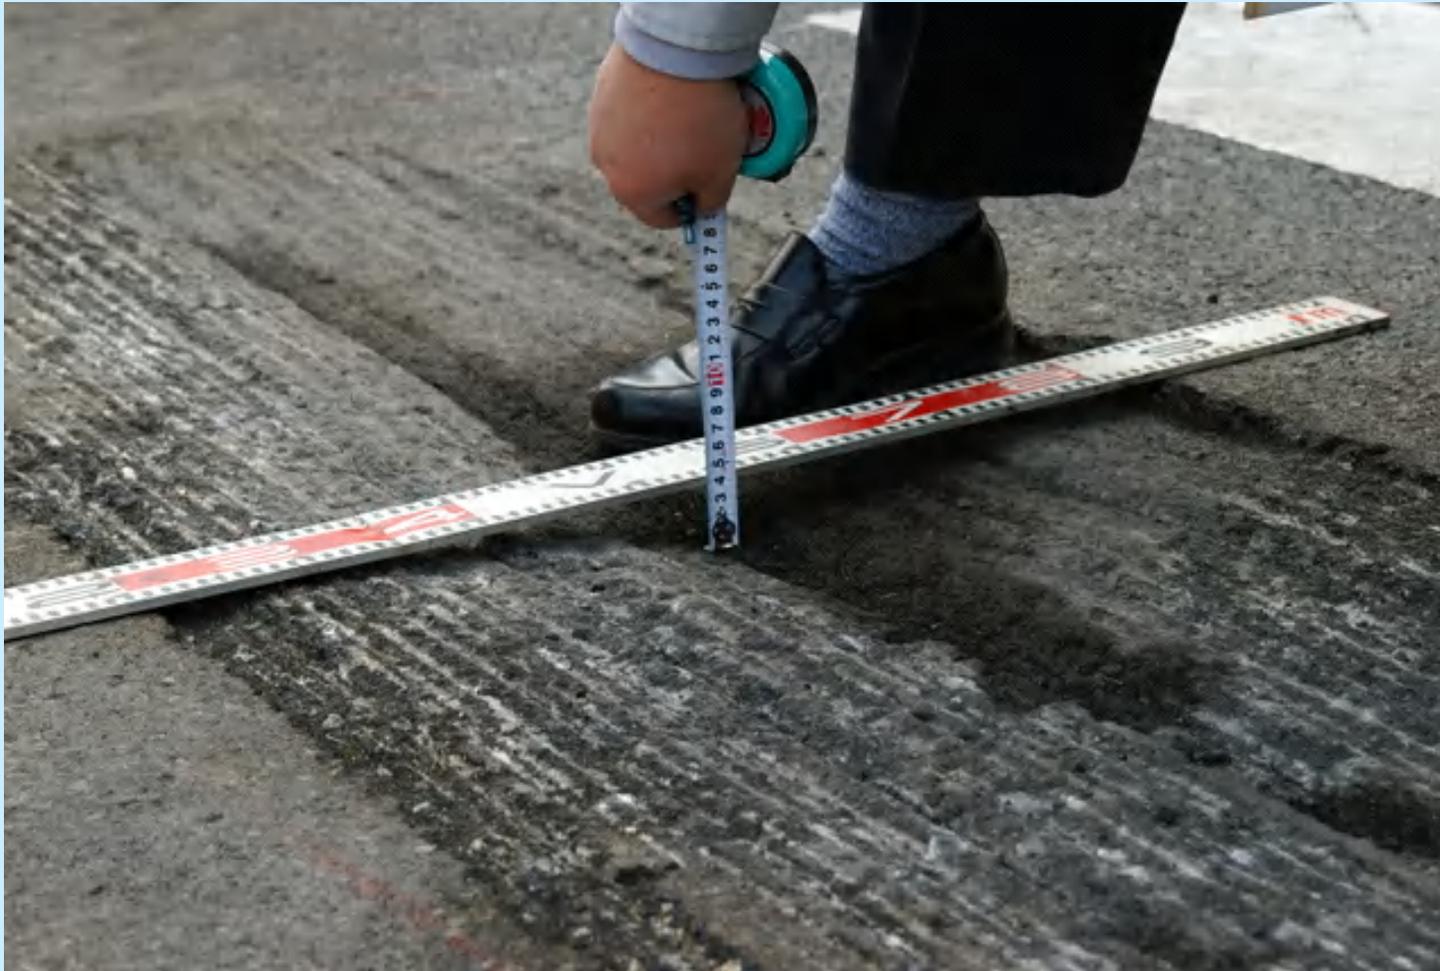
(3) 試験施工状況(人工ポットホール)

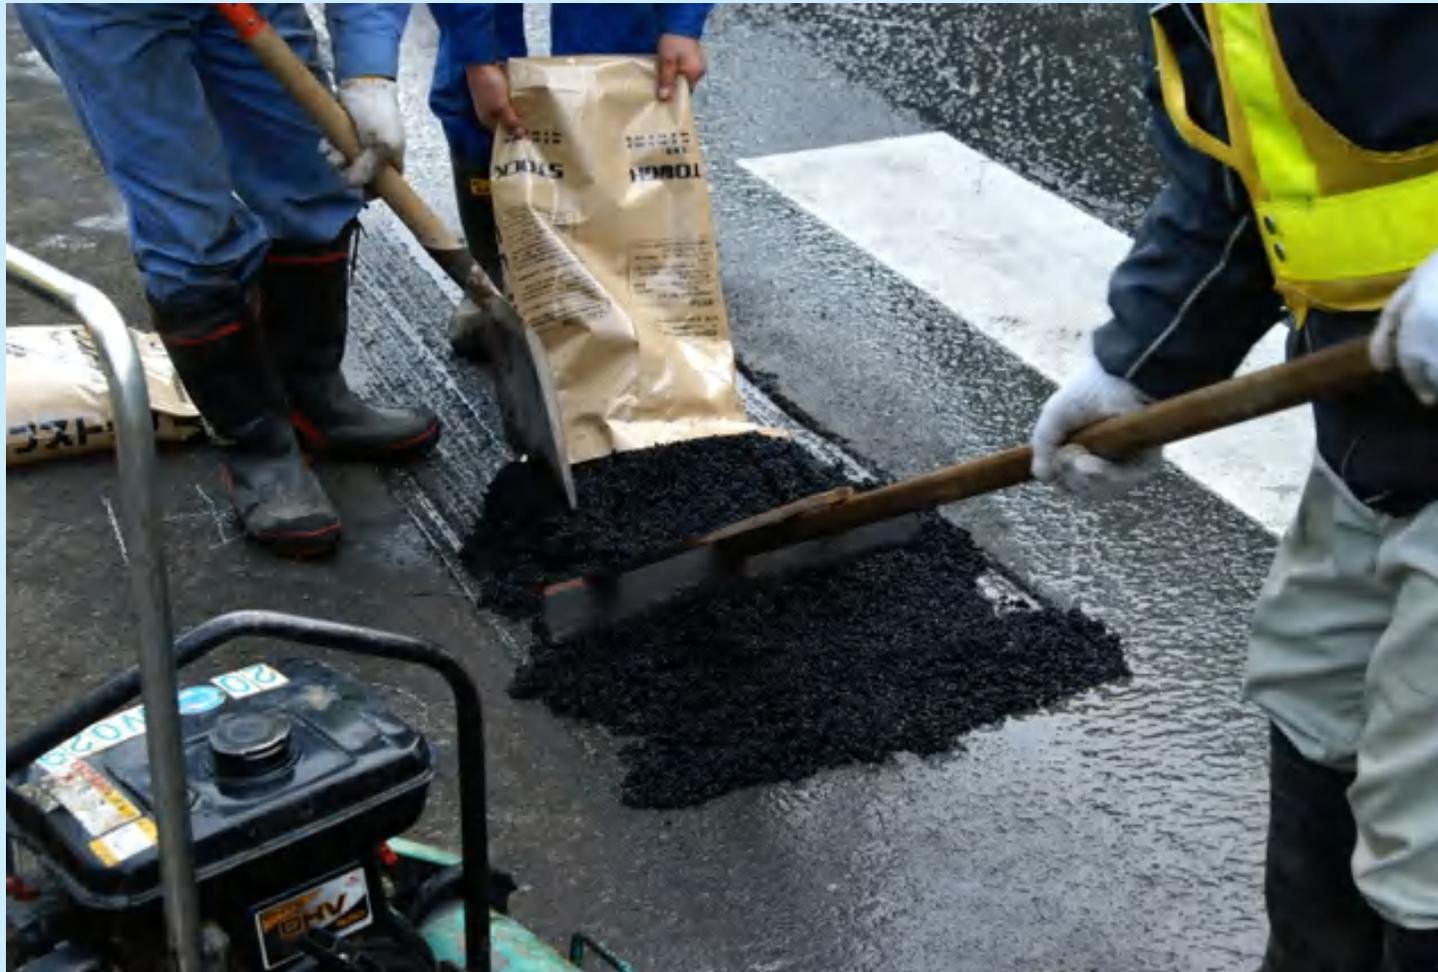
(3) 試験施工状況(補修材充填)

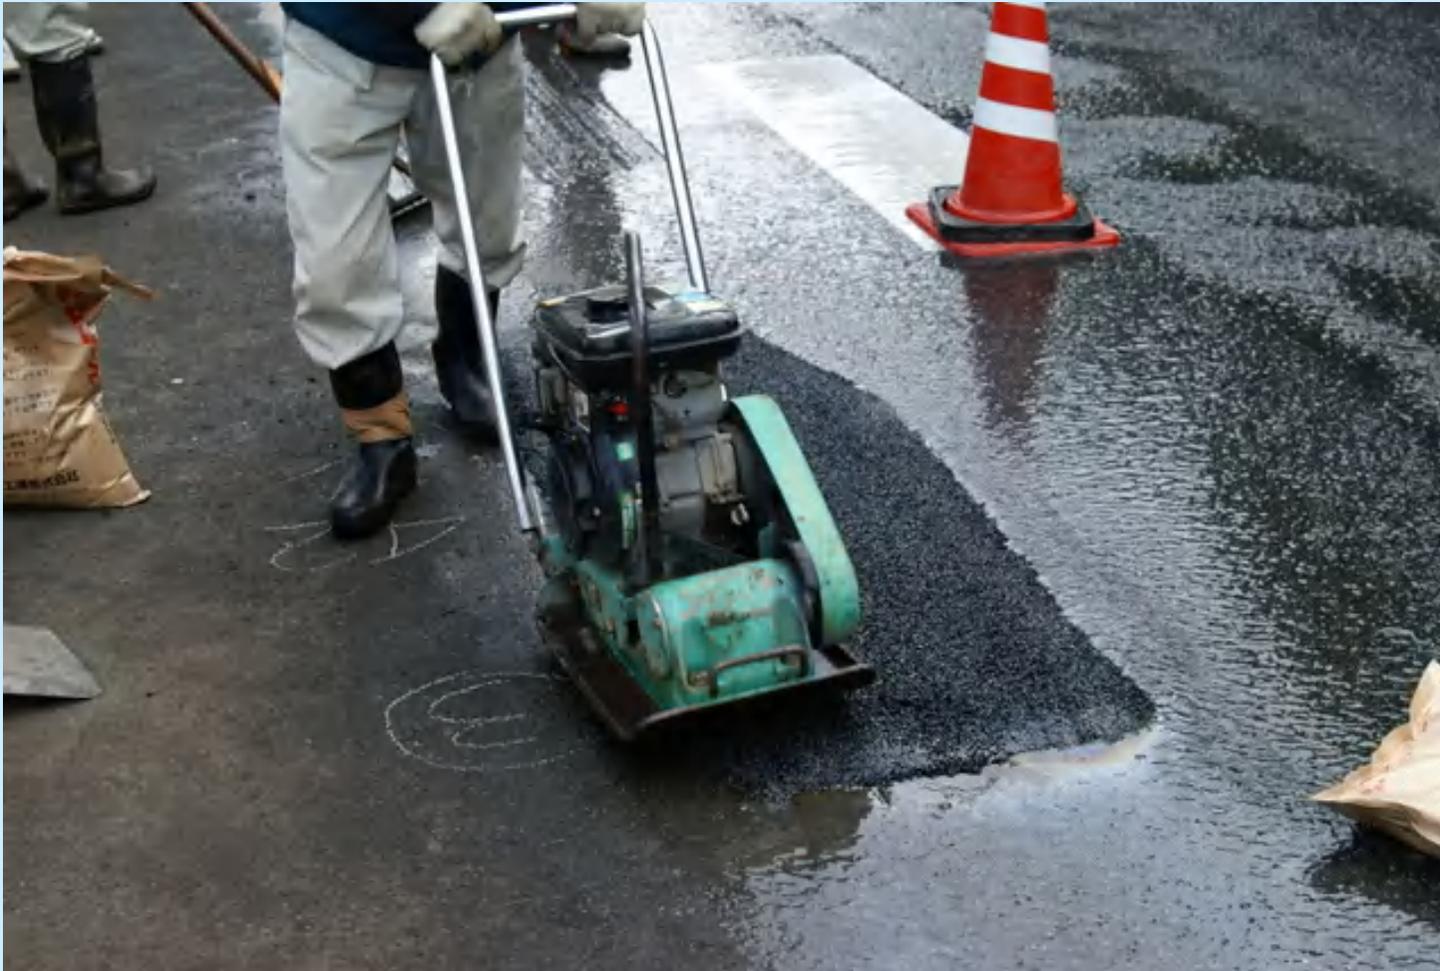
(3) 試験施工状況(補修材締固め)

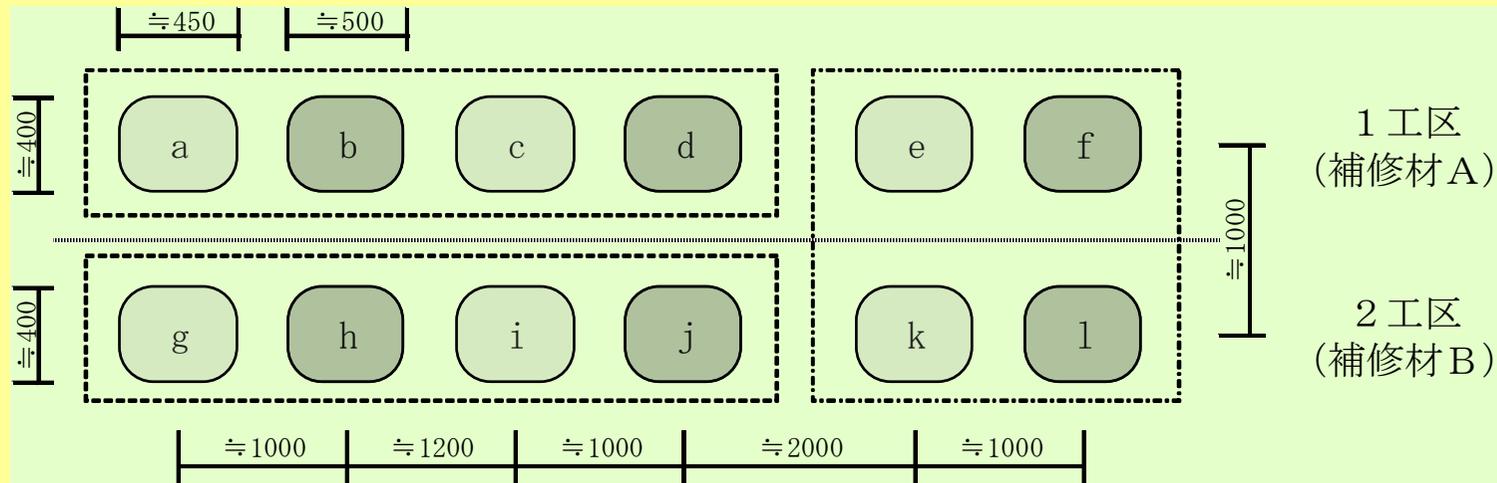
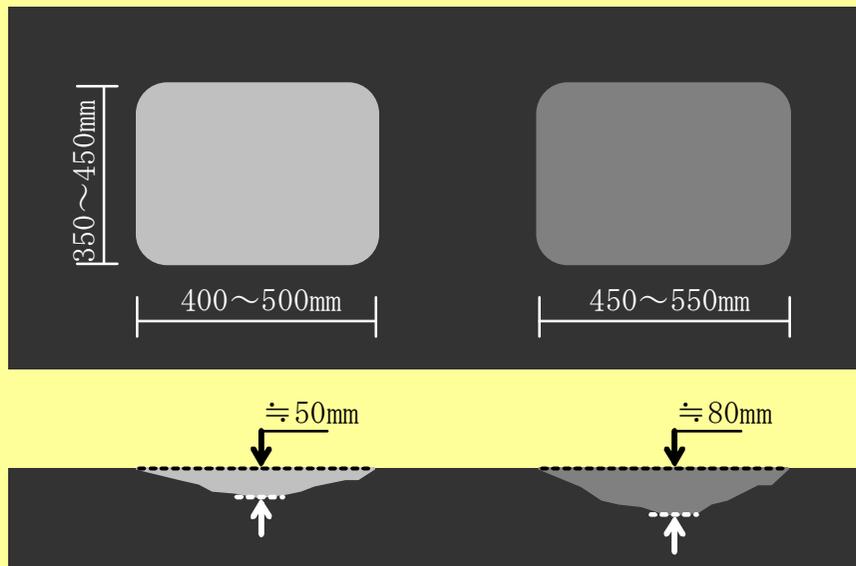
2種類の深さの
疑似ポットホール

深さと締固め度
の関係を把握

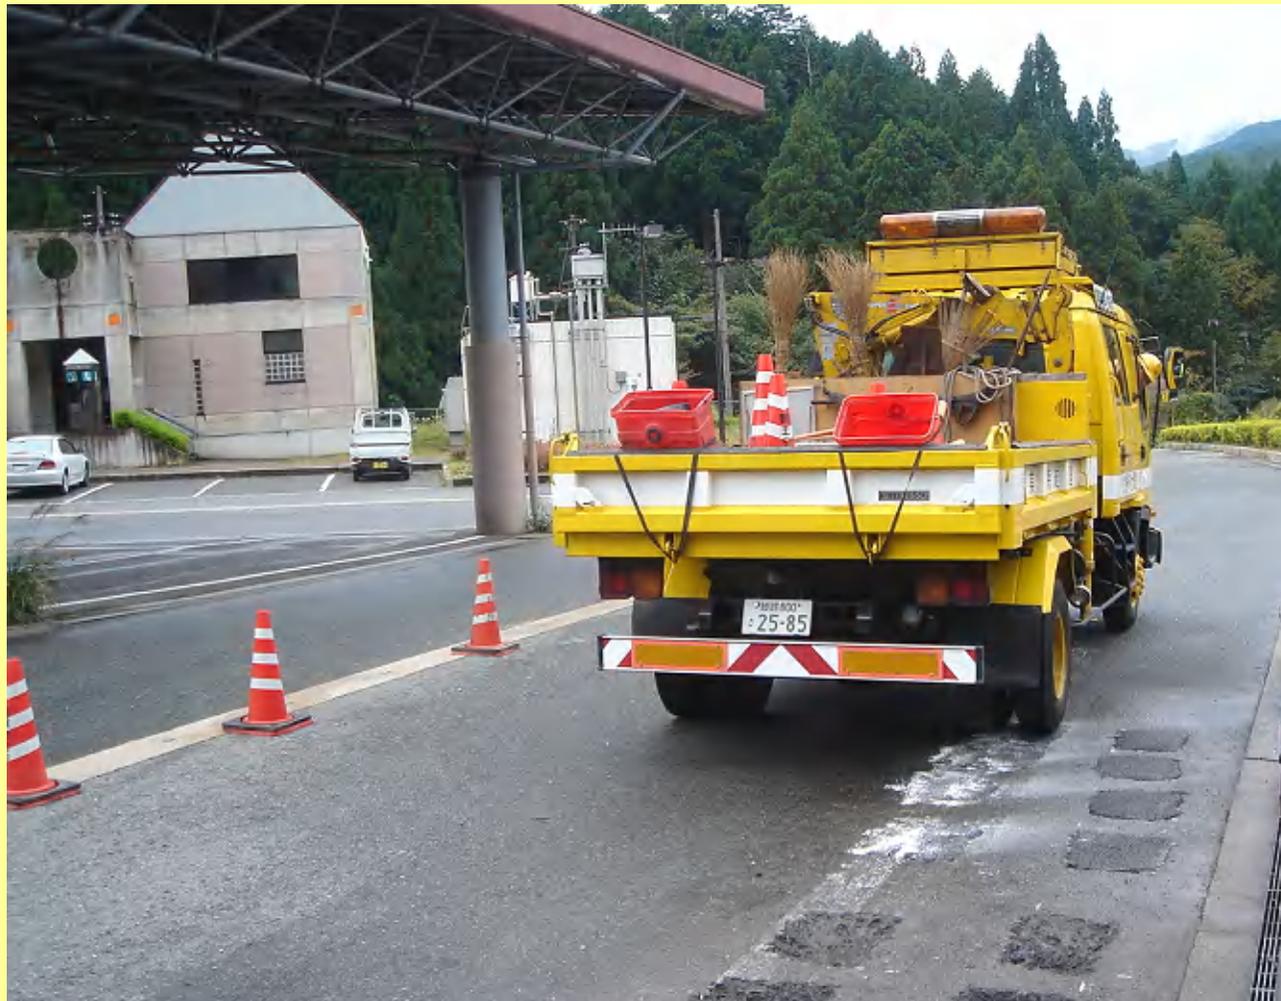
(3) 試験施工状況(作業車による締固め)

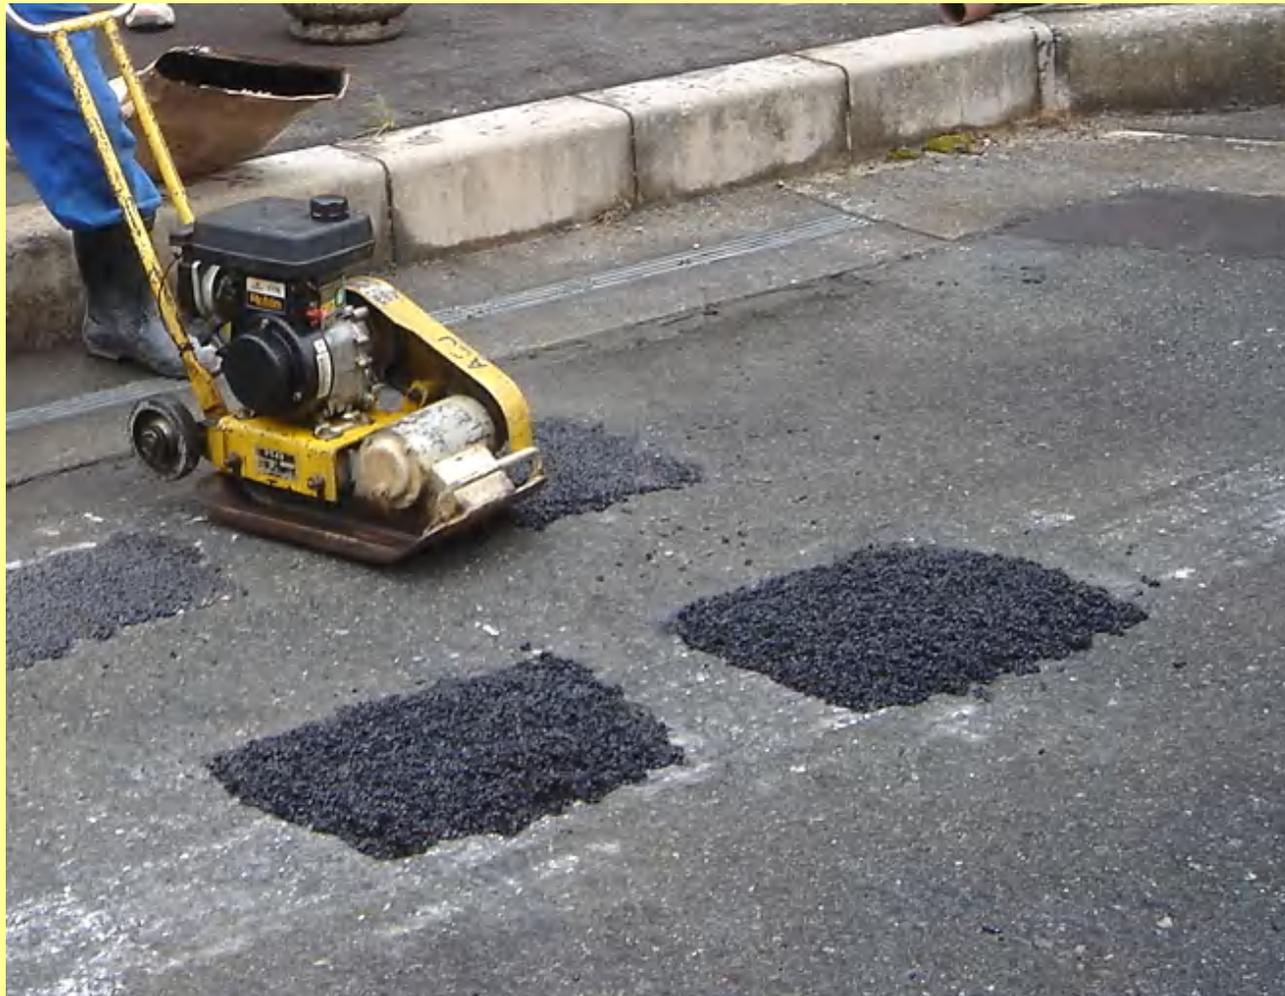
(3) 試験施工状況(プレートによる締固め)

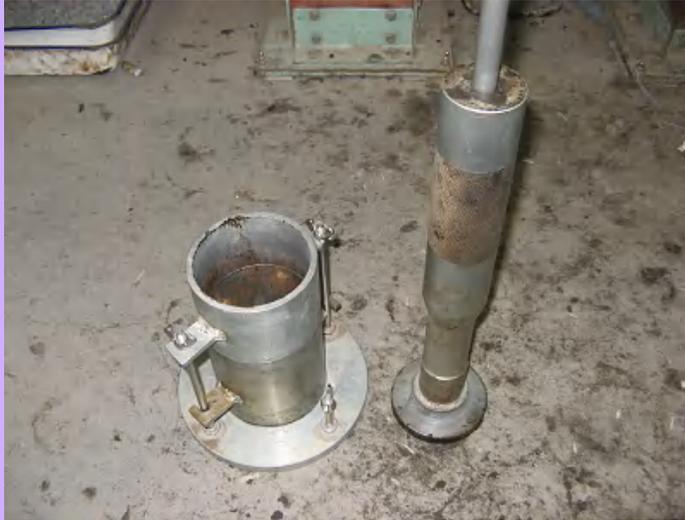
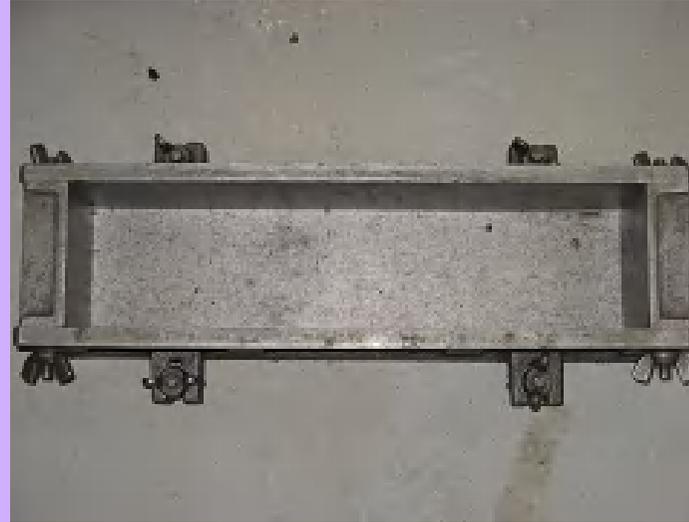
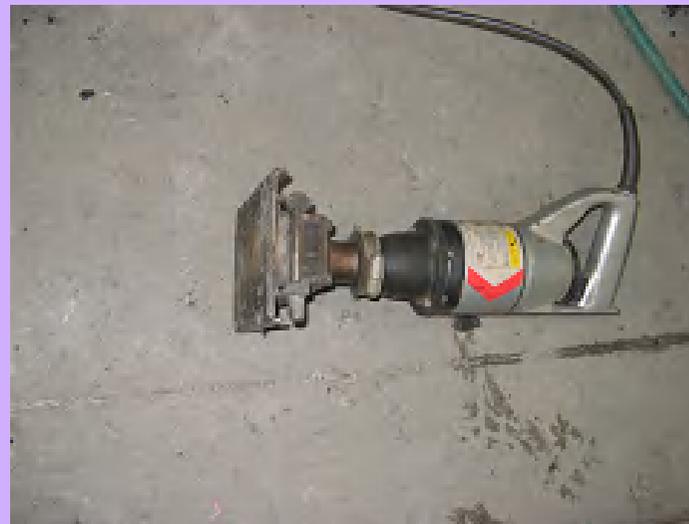
(1) 供試体の作製(型枠、モールド)

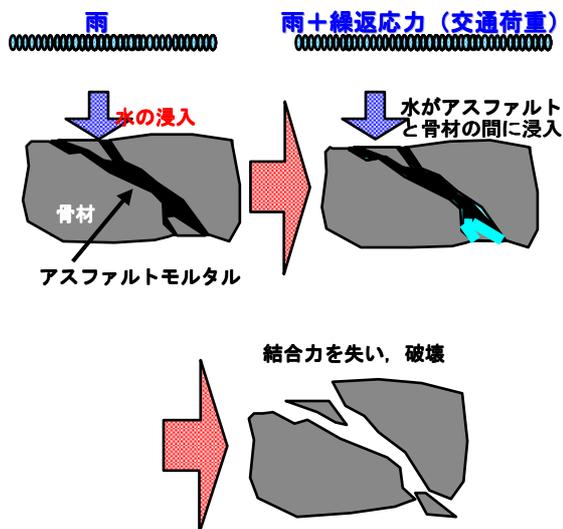
図-2 ポットホールの発生原因

ポットホールの発生原因は、図-2のように交通荷重による繰返し応力を受けて、雨水がアスファルトと骨材の間に徐々に浸入し、骨材が結合力を失い破壊することによる。つまり、図-3のように骨材に交通荷重Pが作用すると、間隙水圧によりアスファルトが徐々にその上部より排出されるために発生するもので、欧米では Stripping, わが国では剥離と呼ばれている。

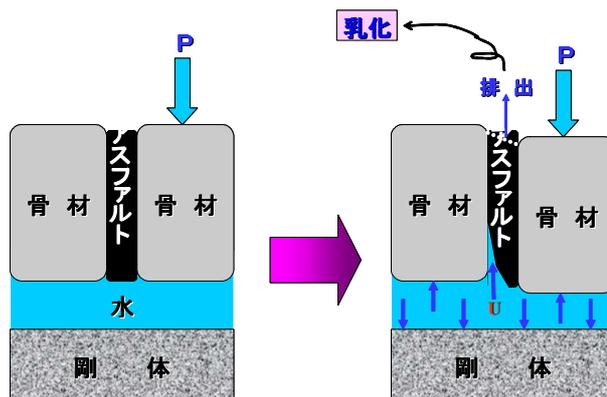
図-3 剥離のメカニズム

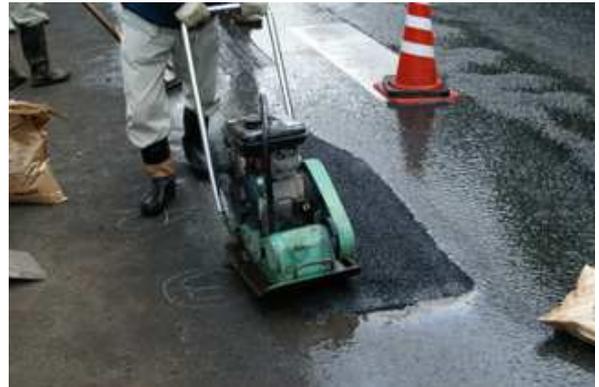
写真-4 常温アスファルト混合物の転圧状況

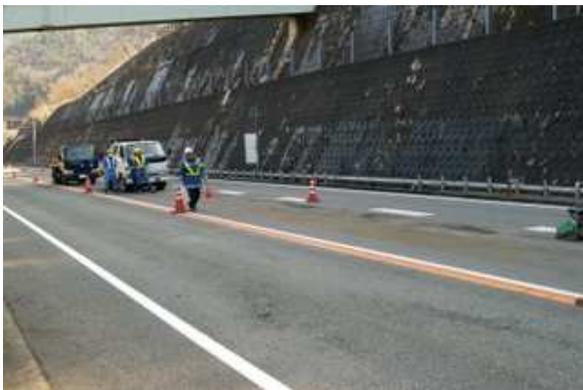
写真-1 模擬ポットホールの全景

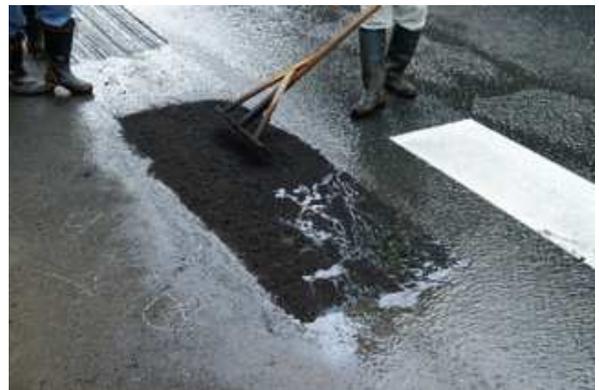
写真-5 散水車による模擬散水状況

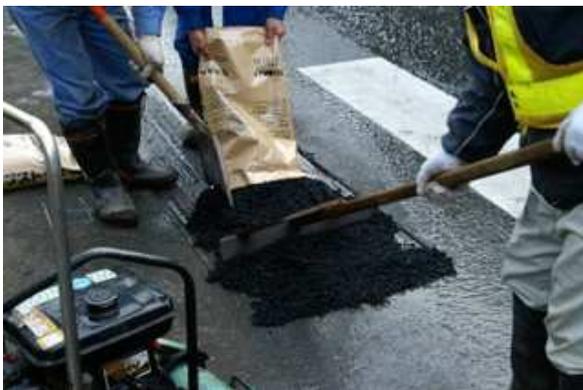
写真-3 常温アスファルト混合物の敷均状況

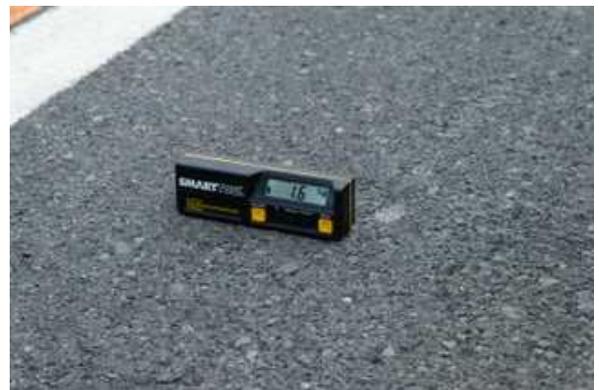
写真-7 道路勾配の測定

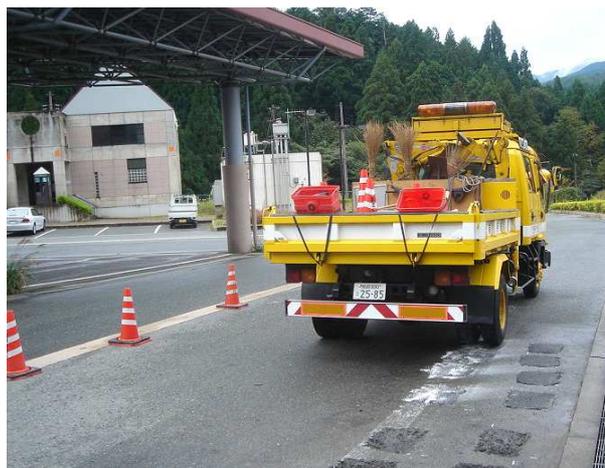
写真-8 作業車による締固め

工区1（補修材A、プレートによる締固め）と工区2（補修材B、作業車による締固め）で日常作業で補修を行っている材料と締固め方法を用いて施工した（写真-8、9参照）。さらに日常作業よりも入念に締固めを行い締固め方法の違いによる比較を行った。

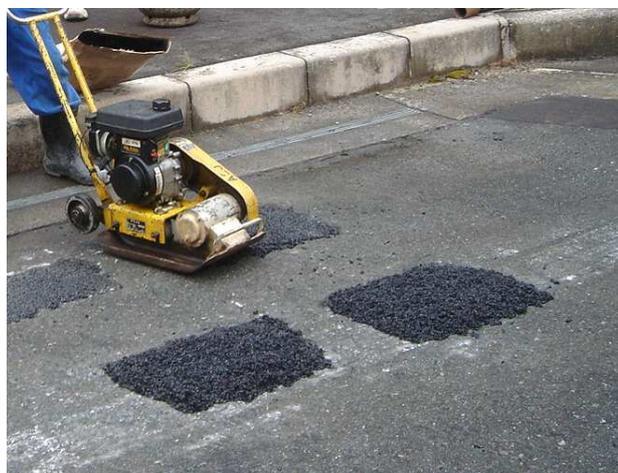
写真-9 プレートによる締固め

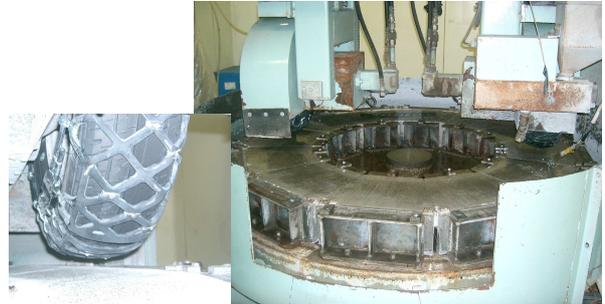
写真-10 ラベリング試験機

ここでは室内試験の一例として、将来における性能評価の実施の可能性を考慮し、写真-10に示すラベリング試験機の概要を述べる。

この試験機は、積雪寒冷地におけるチェーン走行による舗装の耐久性を模擬したもので、ステップⅠとしてラジアルタイヤ走行を10,000回、ステップⅡとしてスパイクチェーン走行を20,000回の負荷をかけることができる。

試験体数は、同時に12体が可能であるが、供試体の種類が異なる場合等は、供試体間の影響を防ぐために、供試体間に1枚のコンクリート製のダミー供試体を入れるため、同時に6種類の常温アスファルト混合物の評価が可能である。

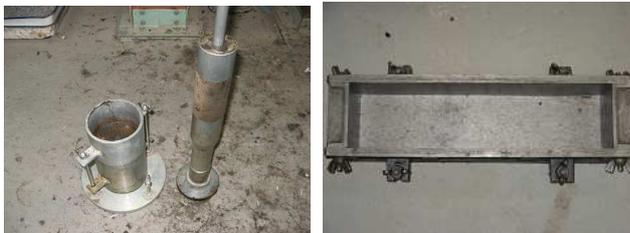
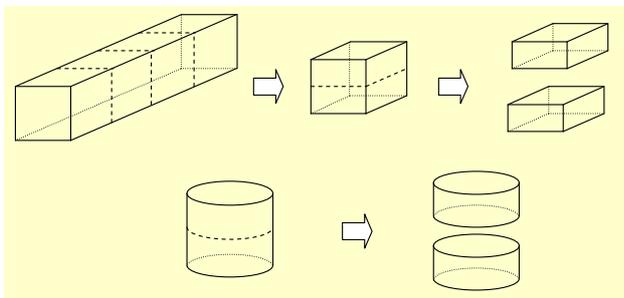
図-12 供試体の作成

a) モールド

b) 型枠

c) 室内締固め度評価試験用供試体分割

図-12に示す型枠とモールドを用いた2種類の供試体の作成し密度の測定を行う。この試験結果を踏まえて、今後行う室内試験（ジャイレトリー試験機による締固め試験、ラベリング試験、圧列試験、曲げ試験など）に用いる供試体の作成を行う。

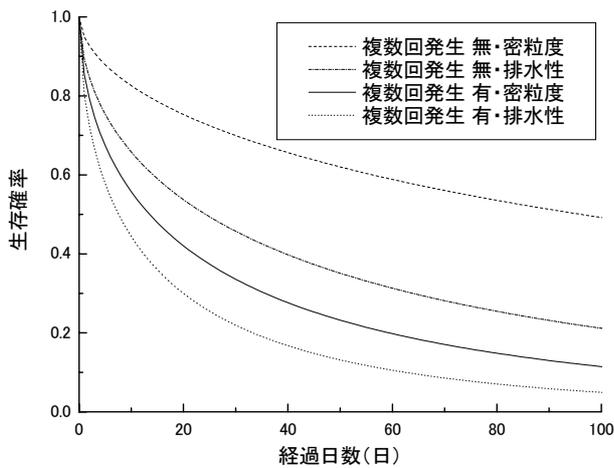
図-1 補修合材の生存確率

このことを視覚的に理解するために、推計結果を用いて、式(9a)の補修合材の生存確率を算出しよう(図-1)。図の横軸は補修合材による補修後の経過日数である。加速度パラメータ α が $\alpha < 1$ であるため、いずれのケースであっても時間の経過に伴って、生存確率の減少速度は小さくなっている。これは補修合材の耐久性が、極めて短い場合と、恒久的な場合という両極端な特性を示している可能性を否認しない。さらに、ポットホールが複数回発生する箇所では一層その傾向が強くなり、補修合材の大半が短期間(数日程度)で剥離することがわかる。実際に同図において、同じ密粒度舗装であっても、ポットホールが複数回発生しない場合には、経過日数96日で補修合材の生存確率が50%になるのに対し、ポットホールが複数回発生する場合には経過日数13日で生存確率が50%となることからこの点が理解できる。
