積雪寒冷地における舗装の耐久性向上 と補修に関する研究

京都大学大学院工学研究科/経営管理大学院 教授 小林潔司

積雪寒冷地におけるポットホール用 常温補修合材の耐久性分析

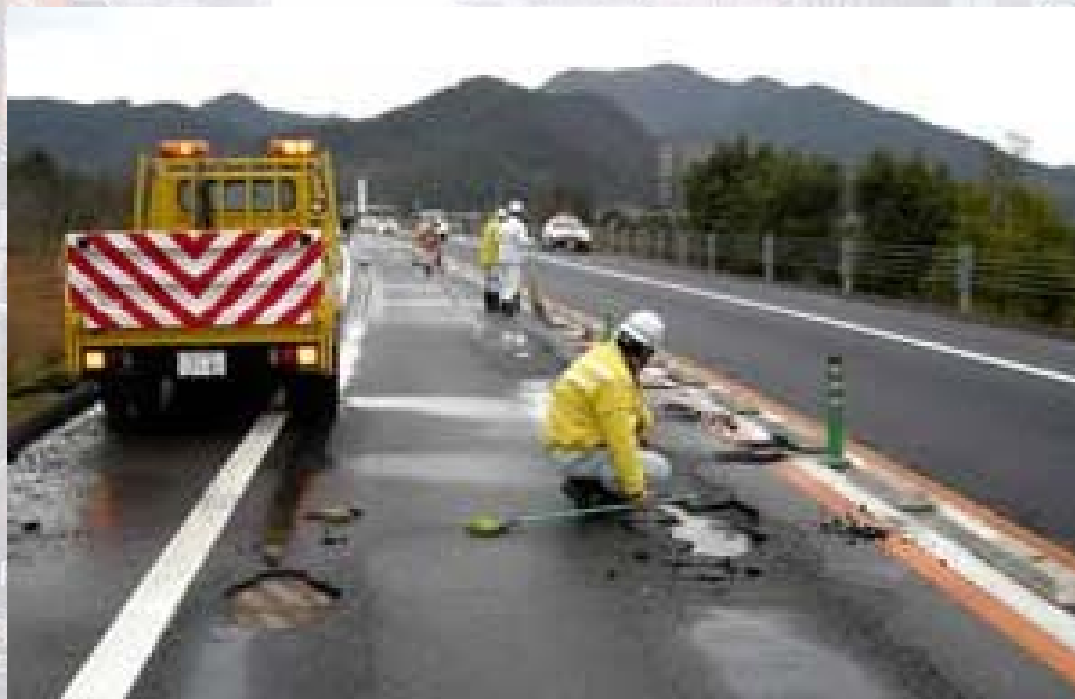
ポットホール事例

- 交通事故等の発生
- 道路管理に対する瑕疵責任

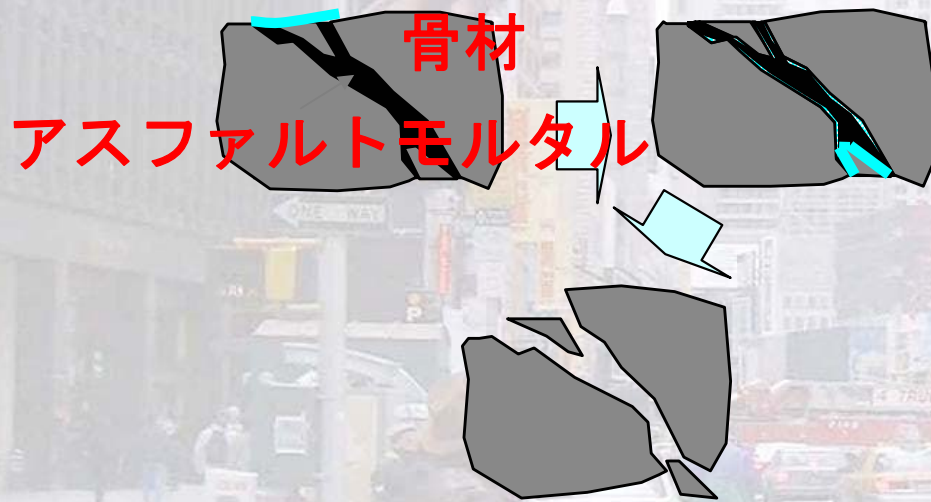
水浸ホイールトラッキング試験
(鎌田・山田, 2001.)

- 1) 降雨, 降雪, 融雪散水などにより, 舗装表面に滞水した水がひび割れなどのき裂が発生した箇所から舗装体に侵入する.
- 2) 繰り返し作用する交通荷重により, 滞水した水が骨材とアスファルトモルタルの間に侵入する.
- 3) これに伴って, 舗装が時間の経過とともに結合力を失い, 骨材が剥離し, 最終的に破損する.

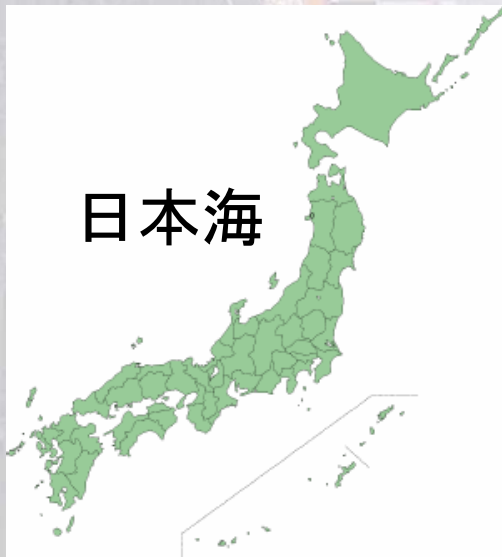
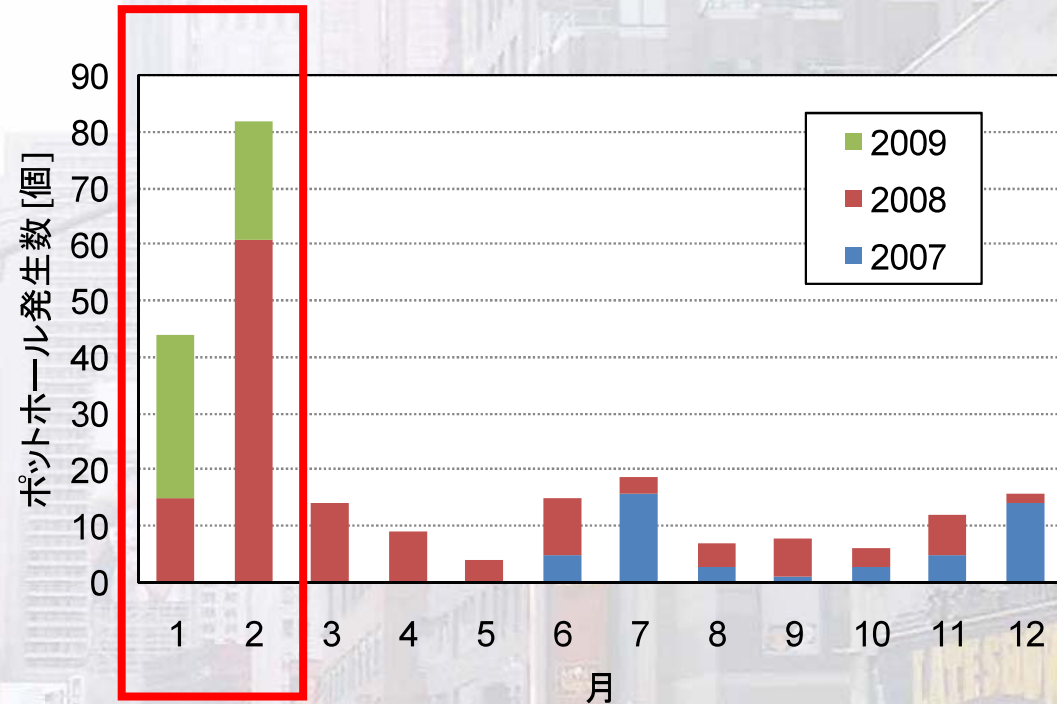
積雪寒冷地におけるポットホール発生状況

- 積雪量が多い.
- 融雪散水装置の設置.

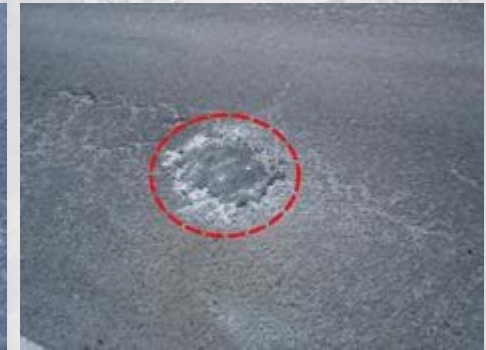
使用后

- 厳しい環境条件（降雪，融雪散水，低温）の下で使用。
- 施工時間の限定的。

➡ 補修合材本来の性能を発揮するまでに至らない？

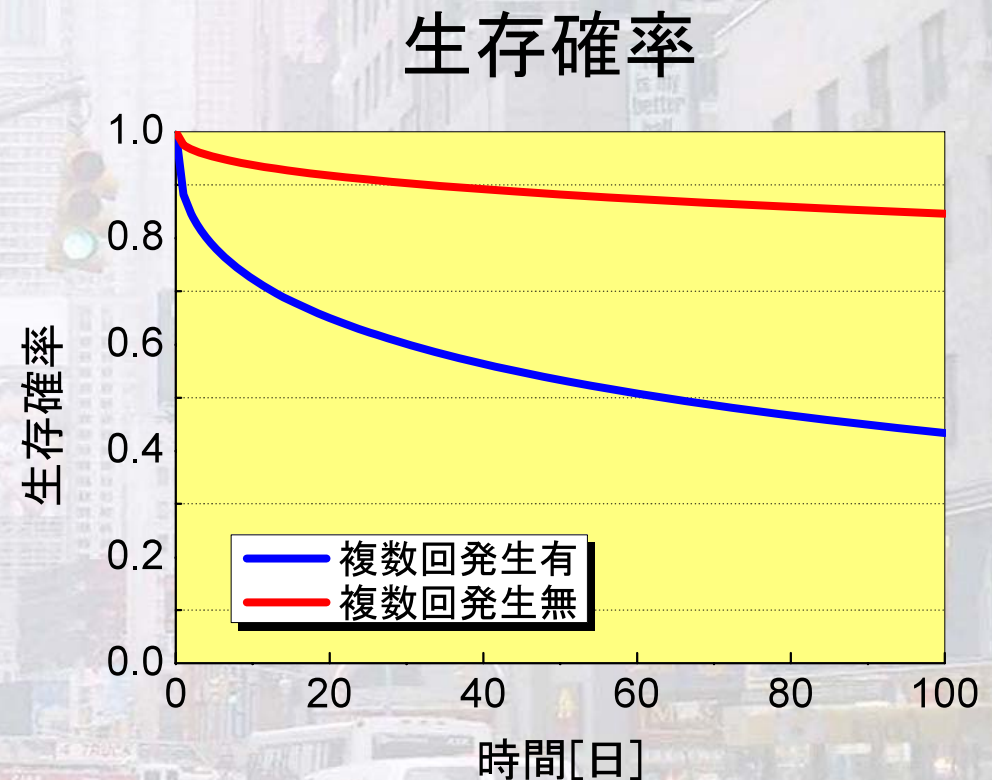
ポットホールの複数回発生の有無

α	β_1	β_2
最尤推定値	0.411	-3.68	1.61
t-値	10.5	-13.3	6.97
AIC	989.7

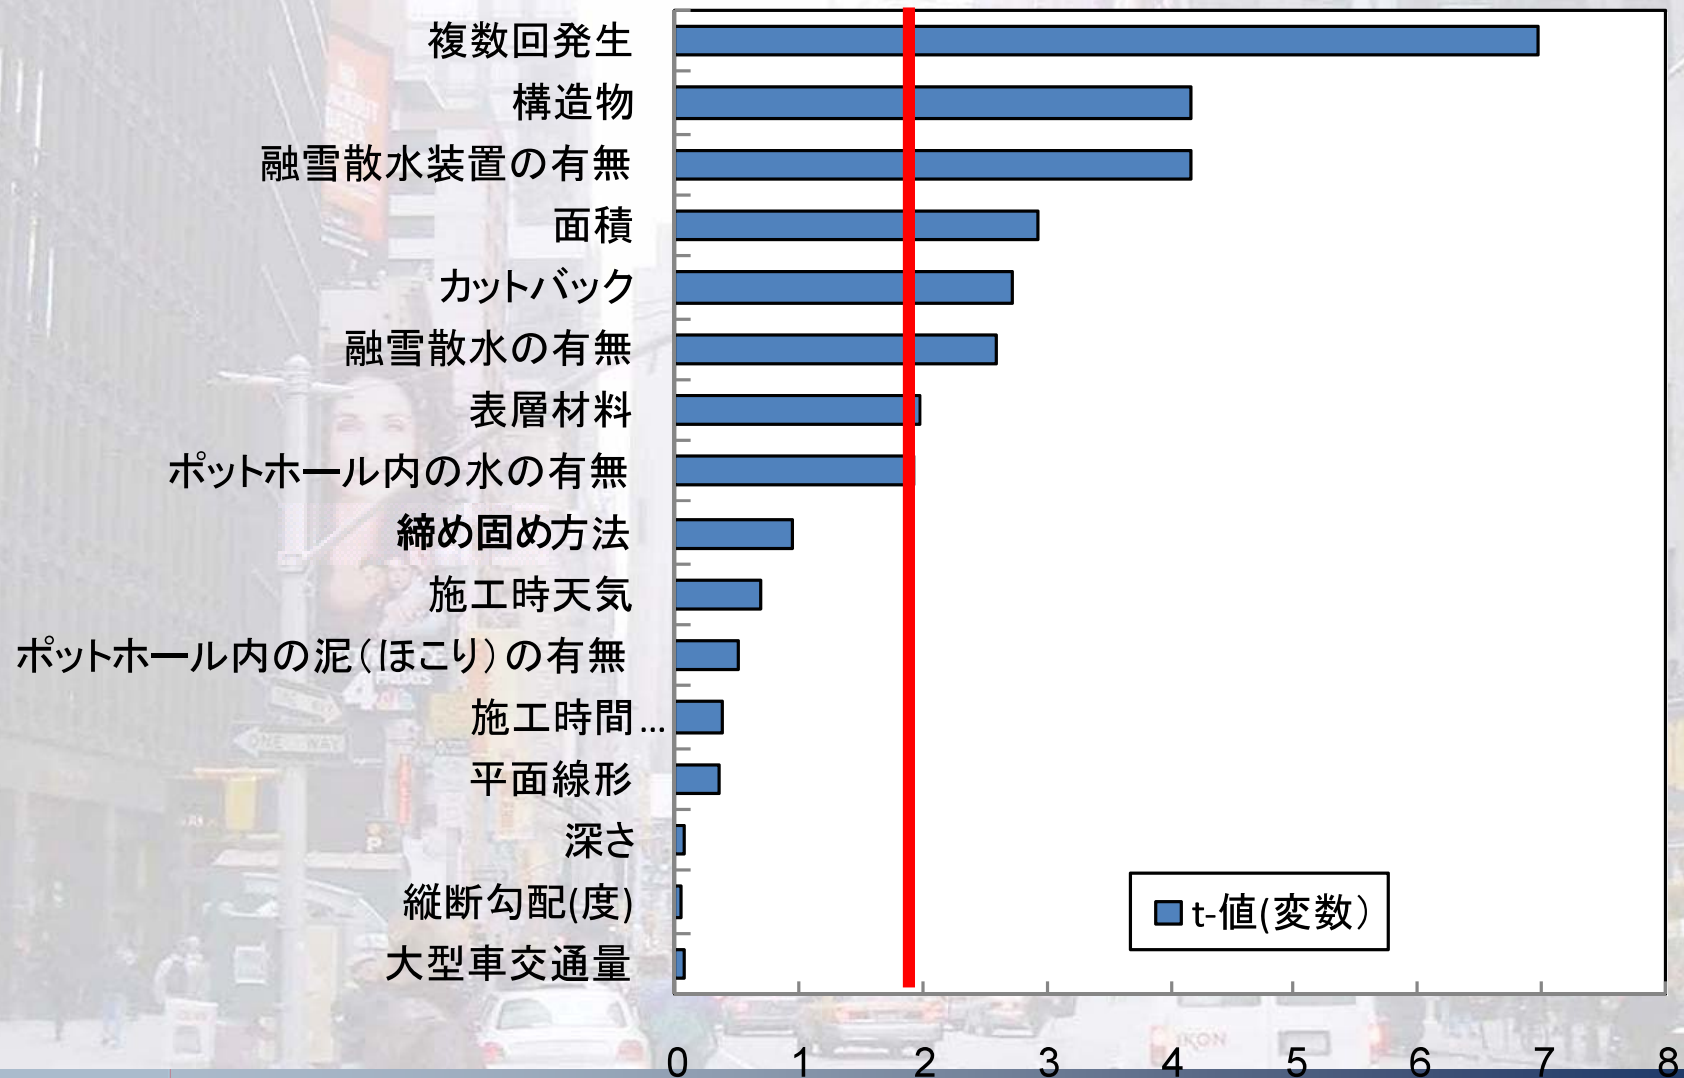
各要因とt-値(説明力)の関係

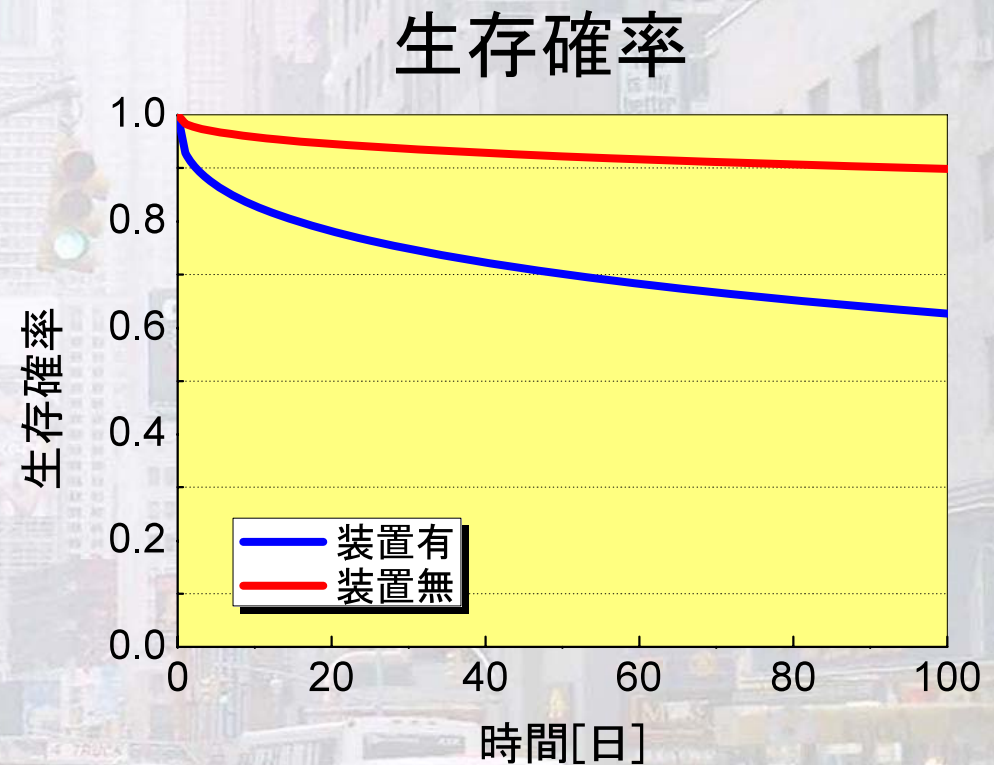
融雪散水装置の有無

α	β_1	β_2
最尤推定値	0.398	-4.07	1.47
t-値	10.4	-10.3	4.16
AIC	1,015.6

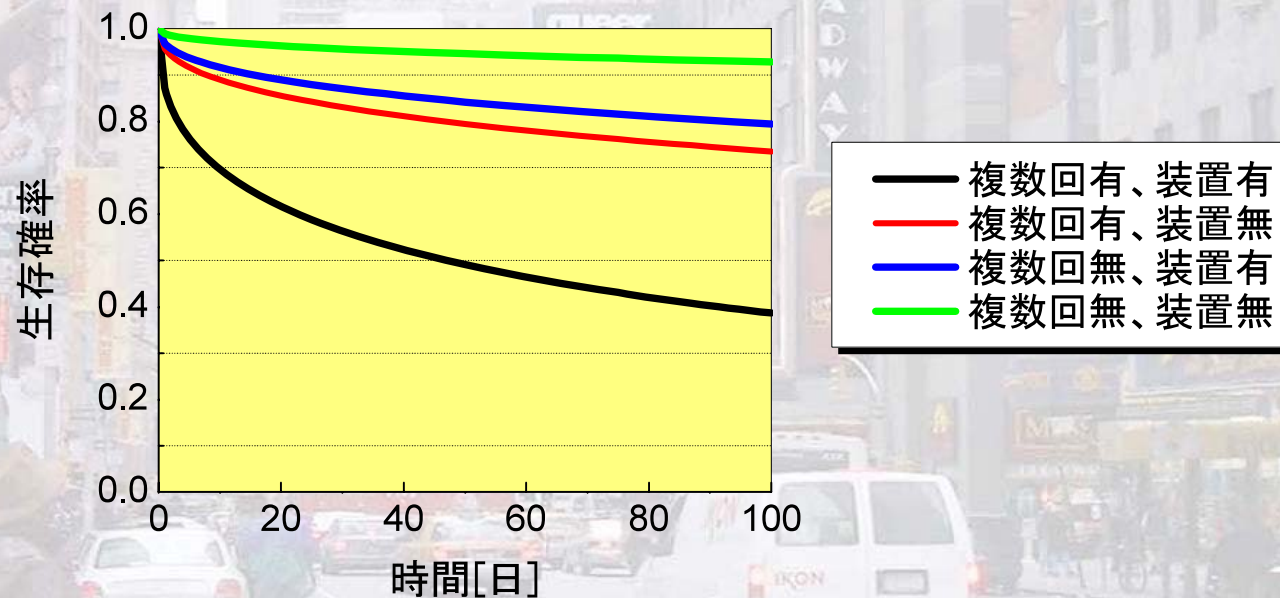
生存確率

モデル構成: 複数回発生の有無 & 融雪散水装置の有無

α	β_1	β_2	β_3
最尤推定値	0.420	-4.54	1.42	1.13
t-値	10.6	-11.0	6.06	3.14
AIC	978.9

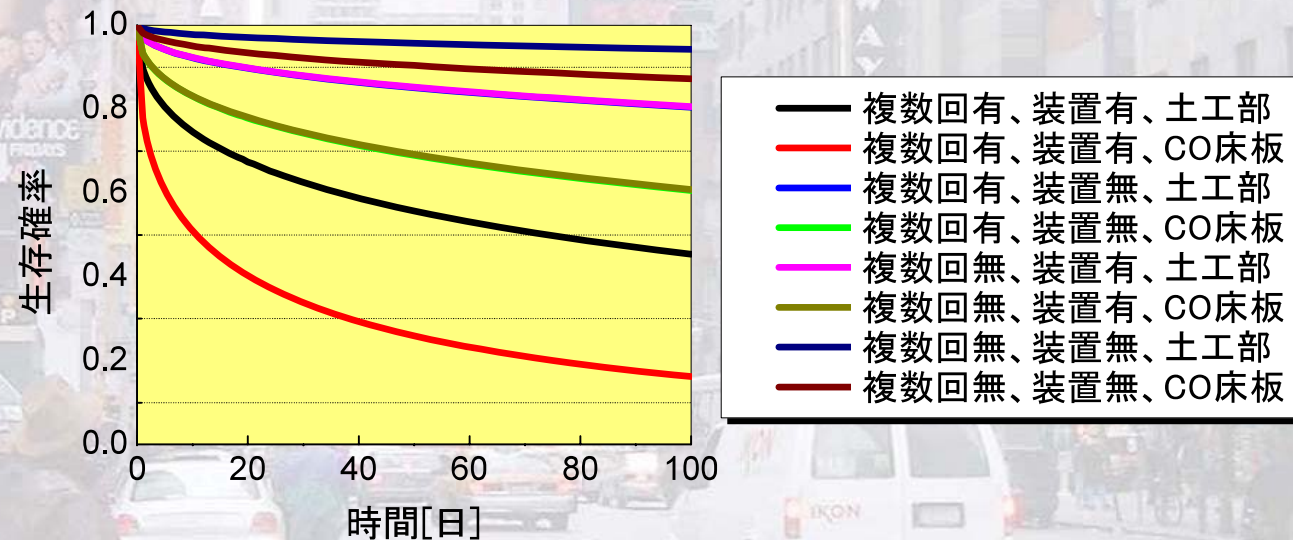
生存確率

モデル構成: 複数回 & 装置 & 構造物

α	β_1	B_2	β_3	β_4
最尤推定値	0.431	-3.98	1.30	1.29	-0.836
t-値	10.7	-8.91	5.49	3.57	-3.19
AIC	972.0

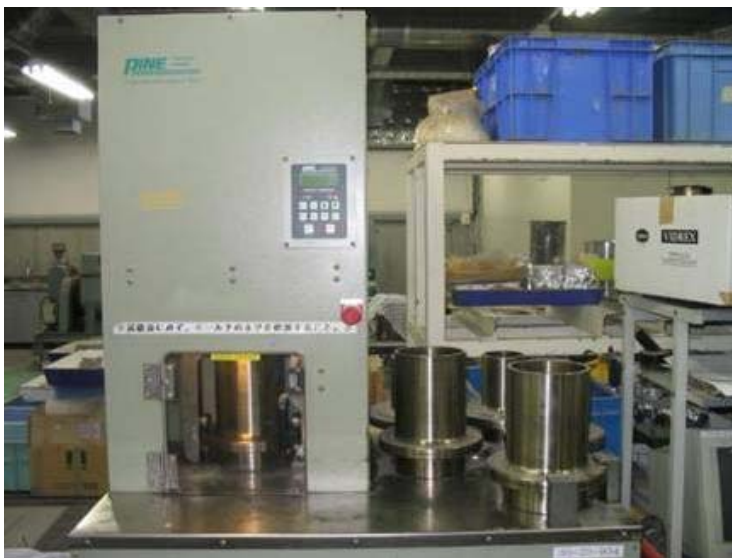
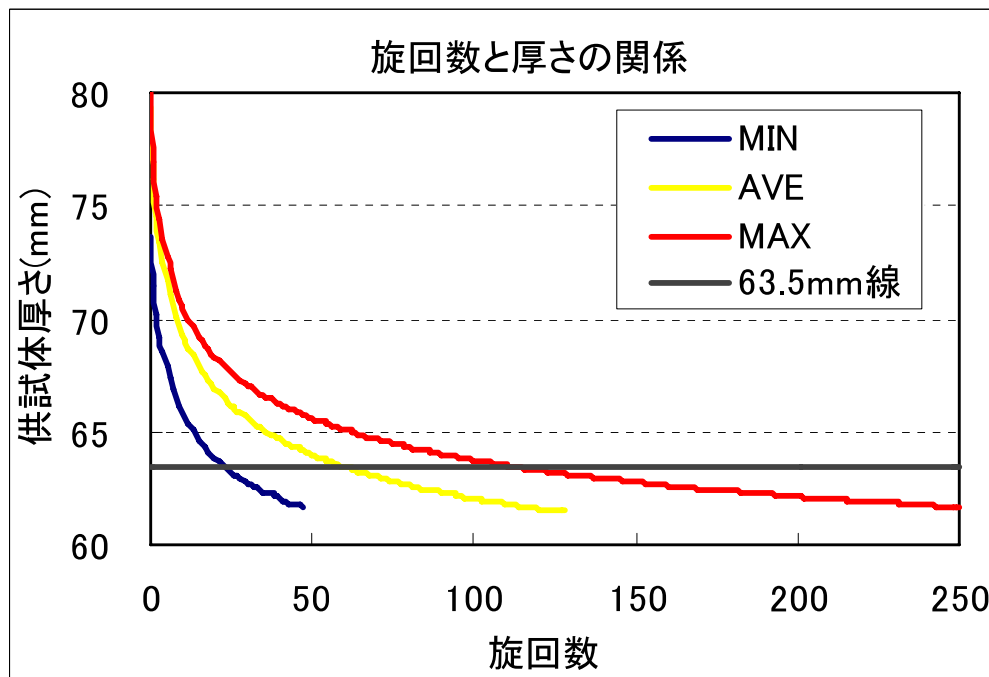
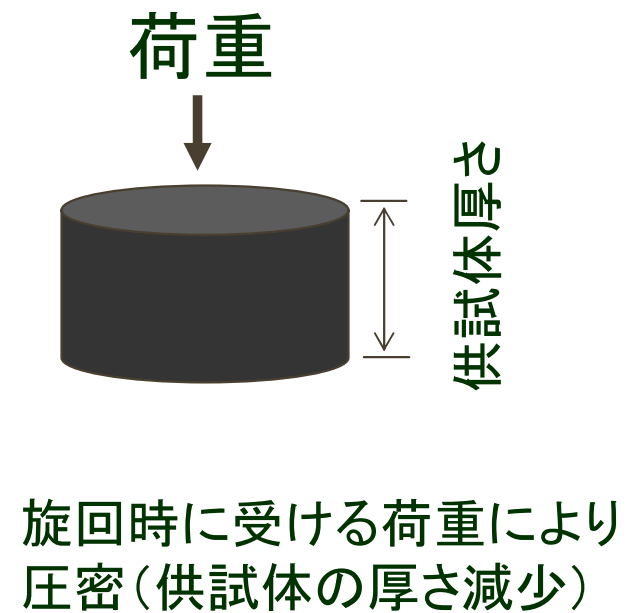
ジャイロリー試験機によるアスファルト混合物の締固め試験方法

- ・計量した混合物※をモールド内へ投入する
- ・投入した混合物に垂直方向の荷重を加える
- ・モールド突起部を掴んでいるローラがモールドを傾けながら回転する
- ・ニーディング作用により混合物を締固める(車両による締固めに近い機構)

※直径100mm,厚さ63.5mm,5°C密度で計量

混合物の収まり易さ、アスファルトの粘度が関係

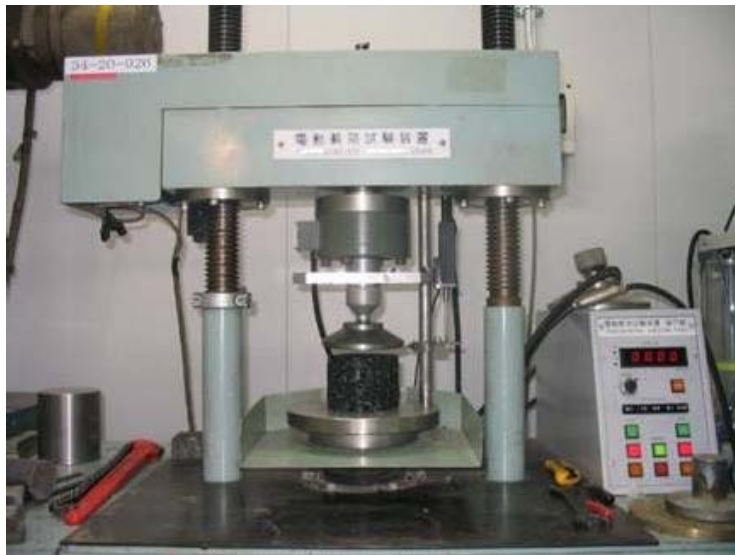
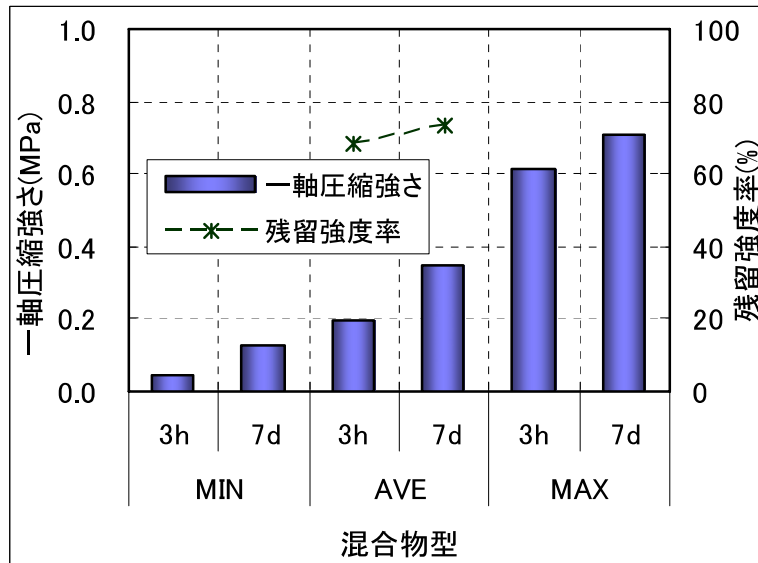
一軸圧縮試験

- 供試体（厚さ68mm, 直径100mm）を作製する
- 供試体に載荷速度1mm/minで載荷する
- 最大の載荷強さと変位量を記録する
- 引き続き最大の載荷強さ時の2倍の変位量まで記録する
(残留強度率の算出)

3h: 作製後3時間で試験、7d: 7日間養生後に試験

全ての材料で時間の経過と共に一軸圧縮強さが向上

強度そのものは加熱混合物の10%以下(混合物型)

締固め易い材料が必ずしも圧縮強さが大きいわけではない

耐久性は残留強度率と関係？

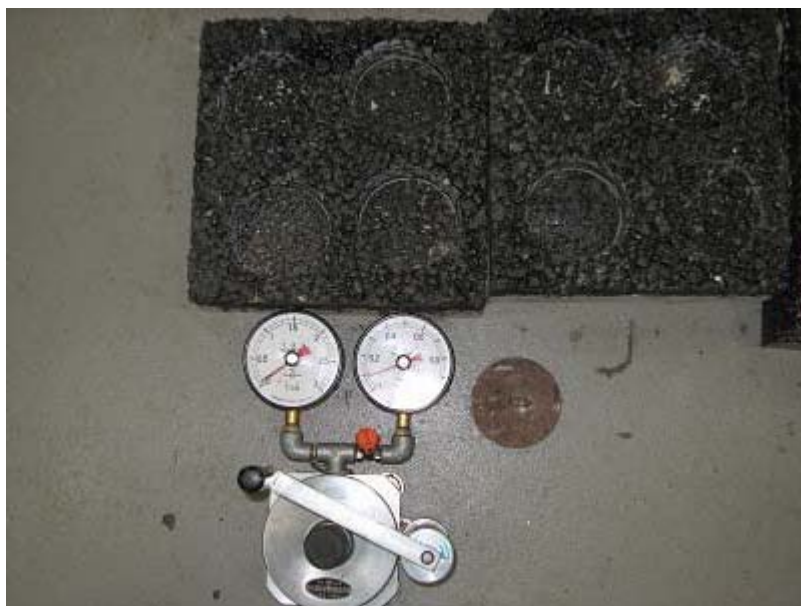
付着試験

- 基板の上に供試体（30×30×5cm）を作製する
- コア切断機を用いて直径100mmの切り込みを基盤まで入れる
- 接着板を珪酸系接着剤で常温混合物層に貼り付ける
- ハンドルを回して接着板を引き上げ、荷重計の最大値を読む

引張接着強度が高いほど既設
舗装からの剥がれが生じにくい

引張接着強度＝最大荷重/接地面積

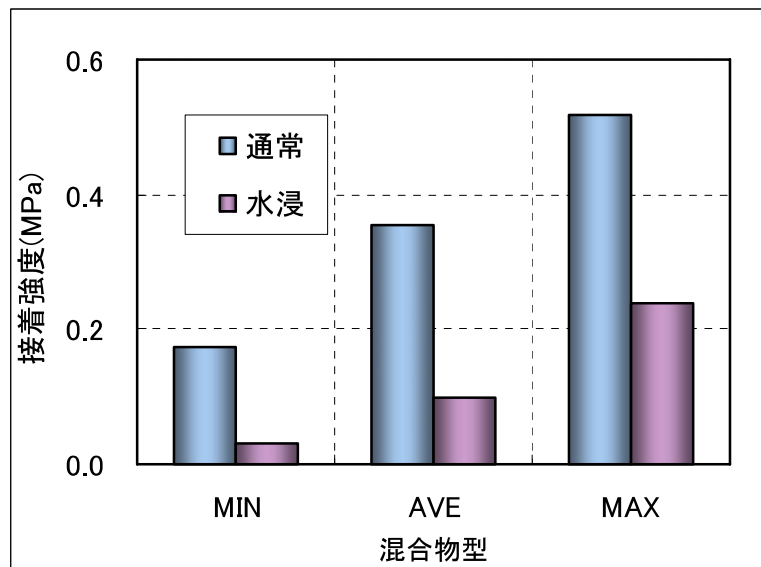
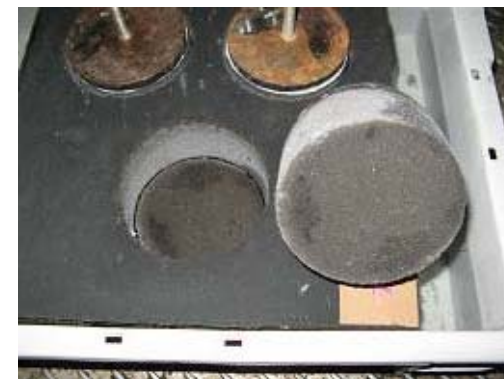
水浸条件では、ほとんどの材料で接着強度半分以下
(補修後の水の有無に左右)

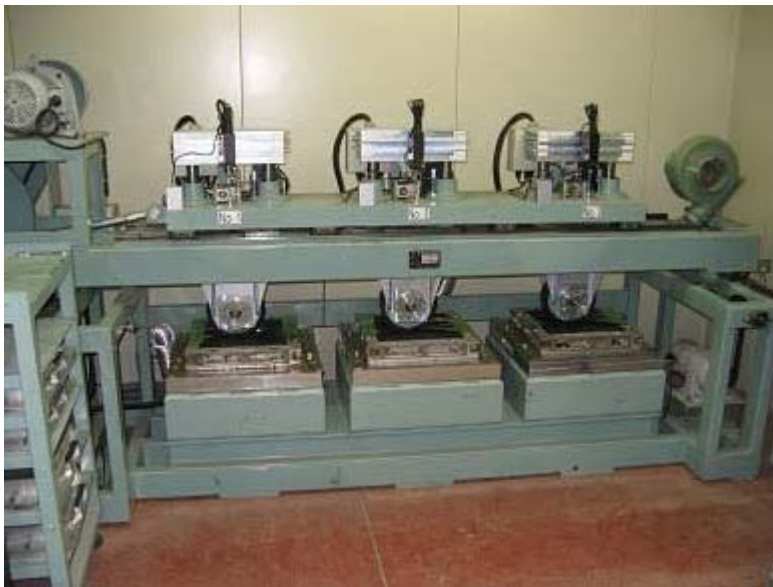
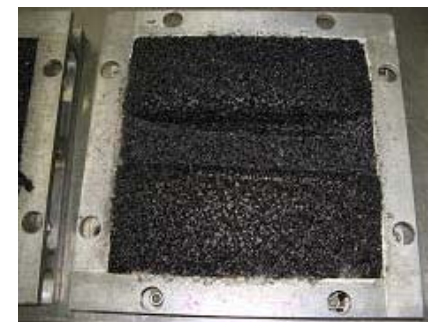
ホイールトラッキング試験

- ・所定の密度となるように30×30×5cmの供試体を作製する
- ・作製後、5°Cに調節された恒温槽で30分以上養生を行う
- ・室温でホイールトラッキング試験を実施する(室内温度は10°C前後)
- ・沈下量が20mmに達するまでの走行回数・沈下量を計測する

骨材の最大粒径の大きい補修合材の沈下量 小
 (粒径が大きいほど骨材飛散は生じやすい)

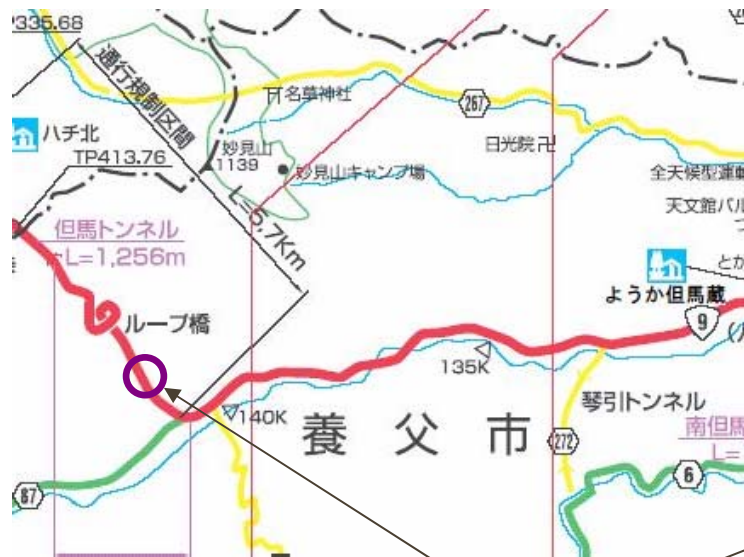
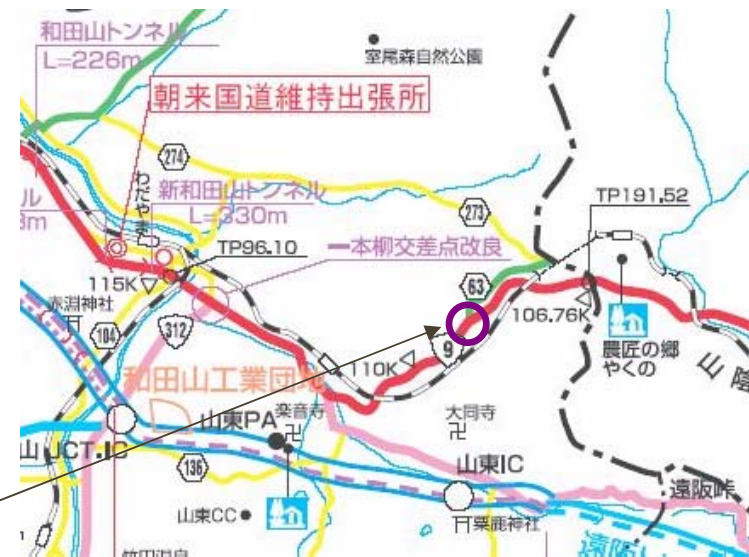
試験施工箇所

(施工場所) 関宮地区(密粒度舗装)、野間地区(排水性舗装)

(補修工法) 表層・基層切削オーバーレイ

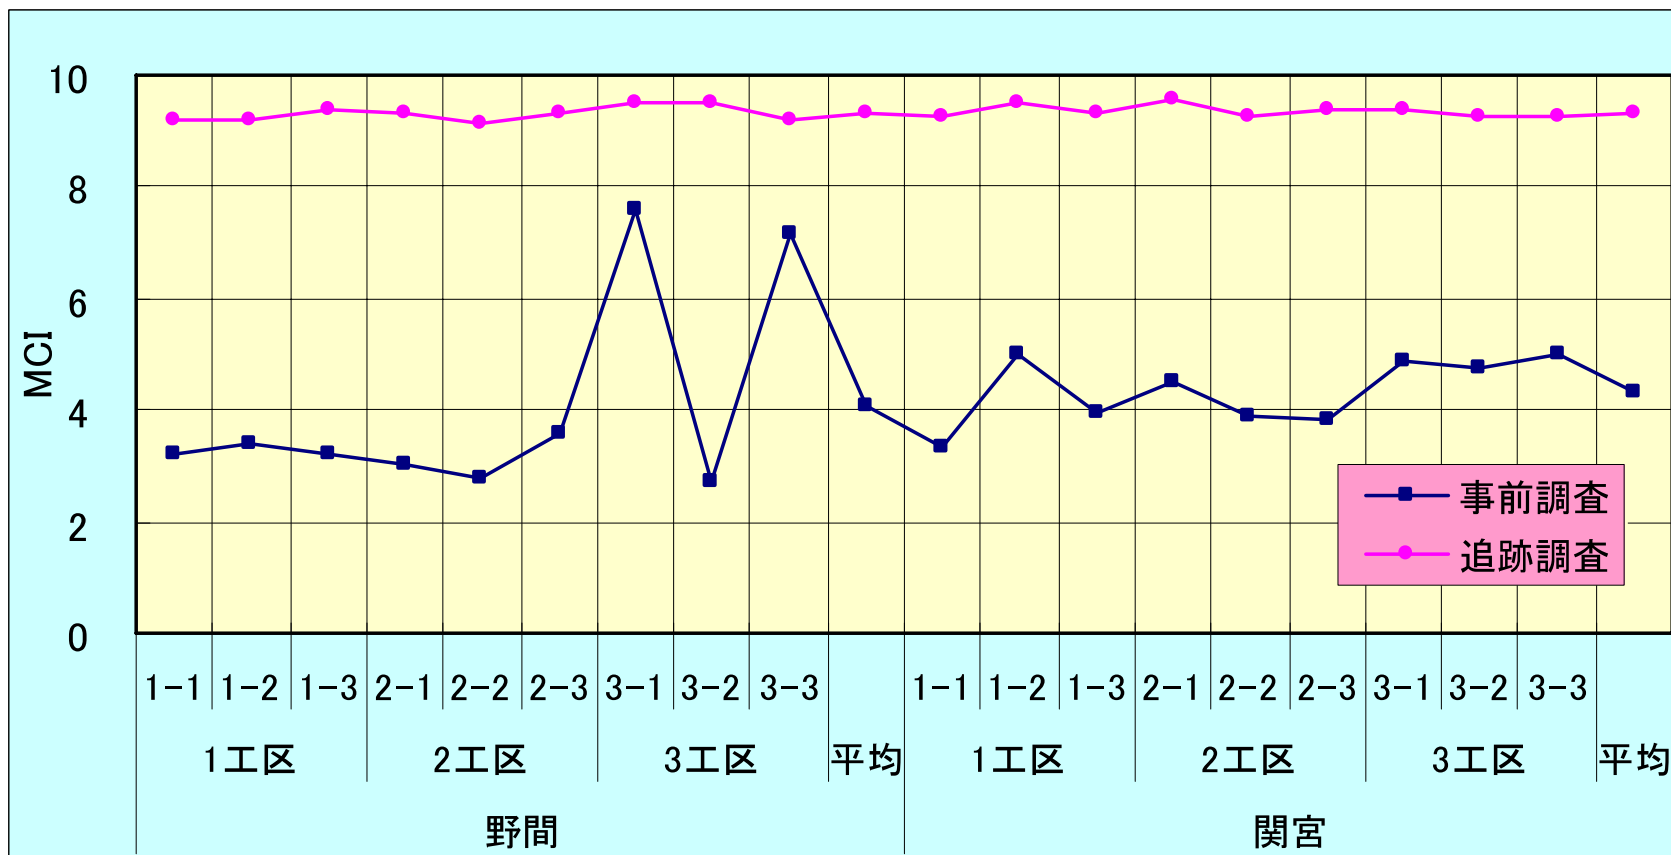
路面調査結果(一例)

- ・野間、関宮地区共にMCIの平均値が5以下
- ・野間では路肩部の滞水に起因する基層下の流動または圧密、関宮ではタイヤチェーンが原因と思われる摩耗が発生

- ・野間、関宮地区共に補修後のMCIは9以上まで回復
- ・想定していたキメ深さ、舗装厚で舗装路面を構築
