物理探査の連続計測による斜面地盤の 工学的評価手法に関する研究

プロジェクトリーダー 関西大学 楠見晴重

国道9号切土法面

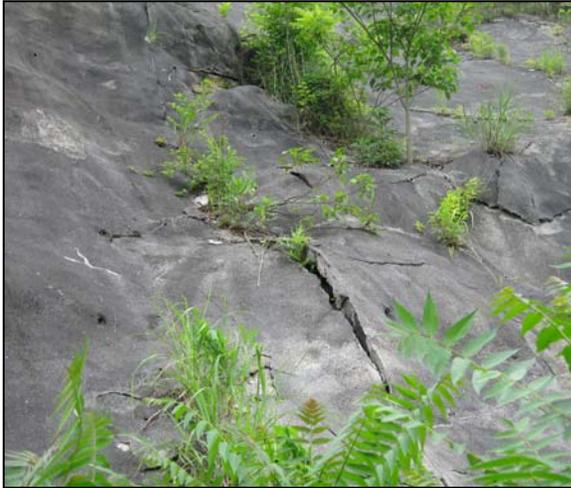
はらみ出しによるモルタルの亀裂

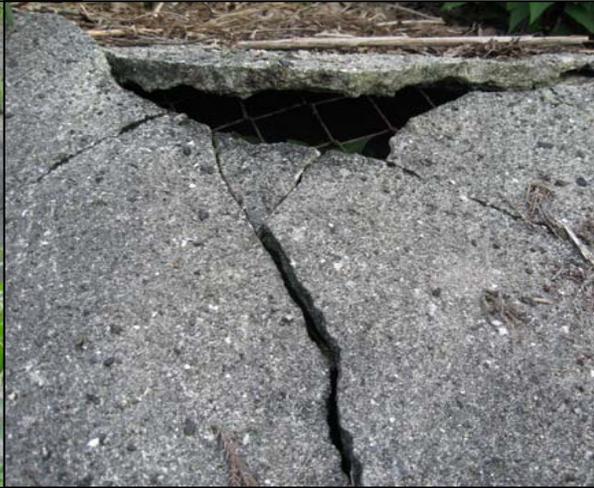
モルタルの剥離

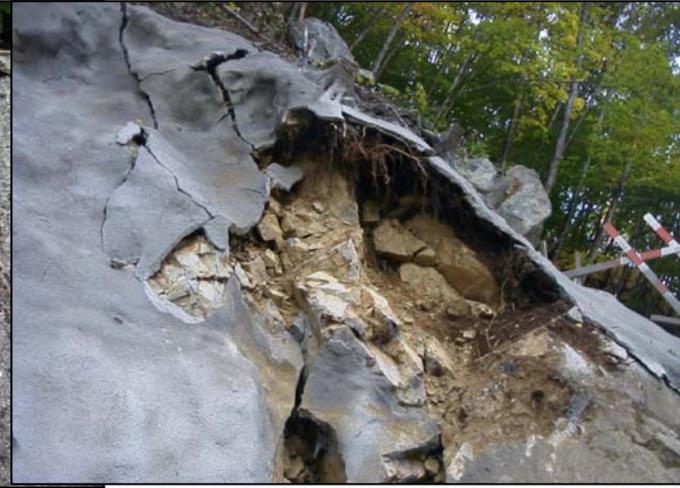
土砂化による崩壊

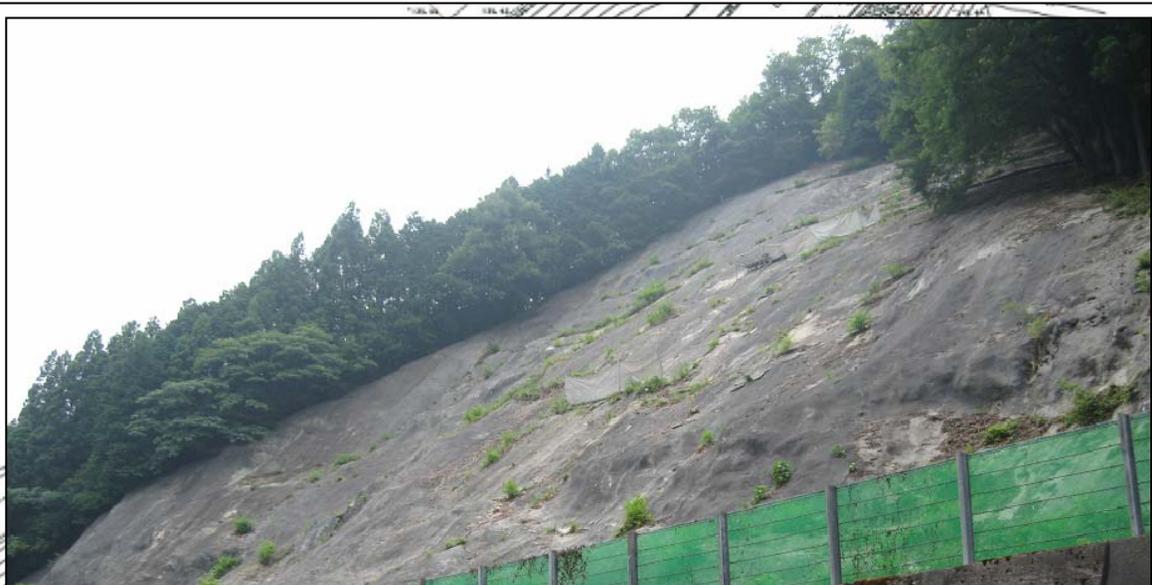
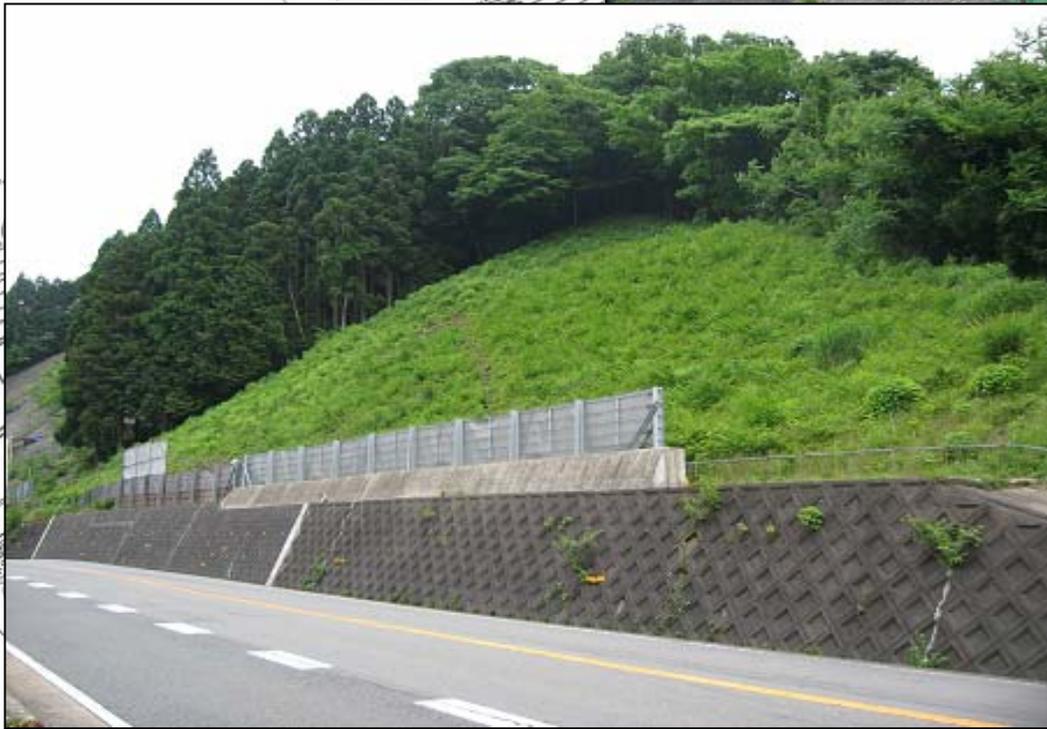
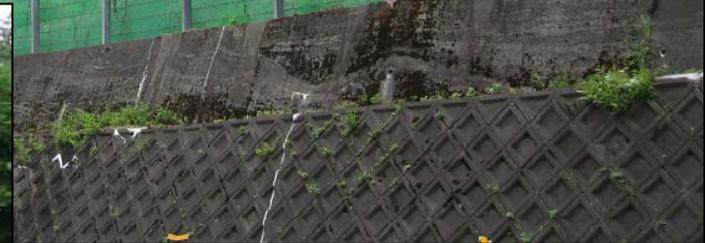
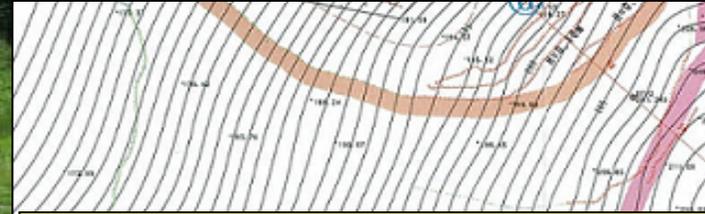
弾性波探査
C測線 L=0.11km

国道9号線の南側に隣接した、長さ200数十m、高さ約50mの比較的大規模な法面である。

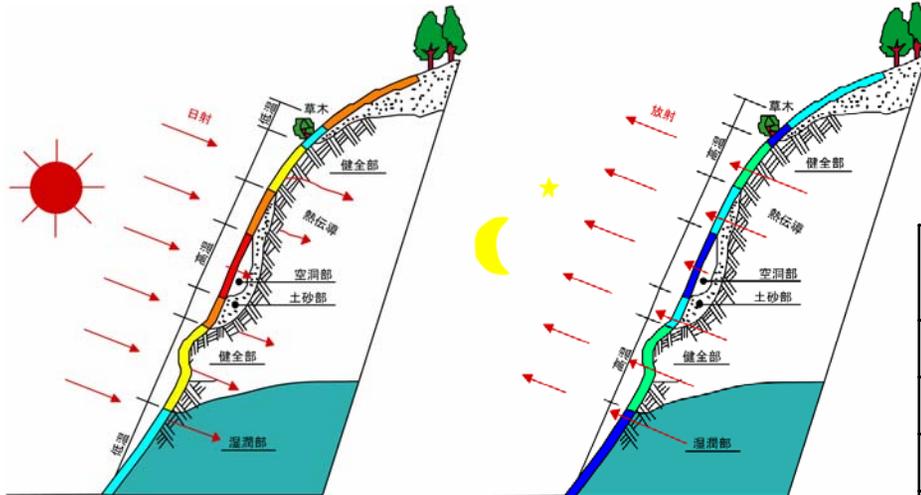
この規則性を利用して、吹付法面の状態を推測しようとするのが熱赤外線映像法であり、下記に吹付法面における、日中、夜間の熱移動模式図、熱移動モデルを示す。

日中の熱伝導模式図

夜間の熱伝導模式図

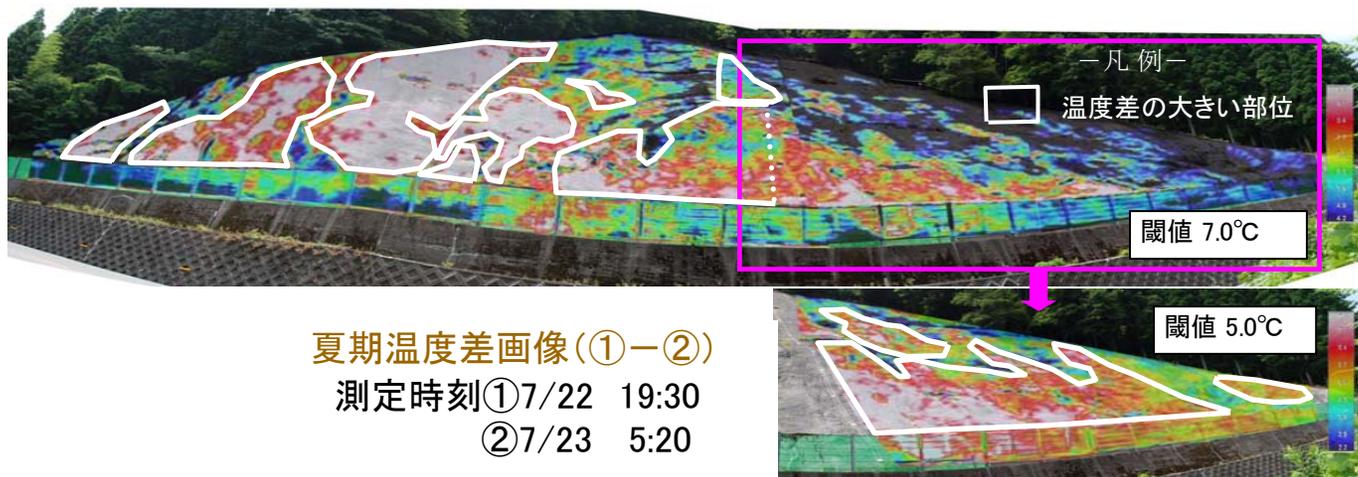
温度差画像による評価例(A地区:吹付け法面)

温度差画像で温度変化が大きい部位は、白線でマッピングされる範囲に抽出できる。(差画像から作成した判読図を右に示す)

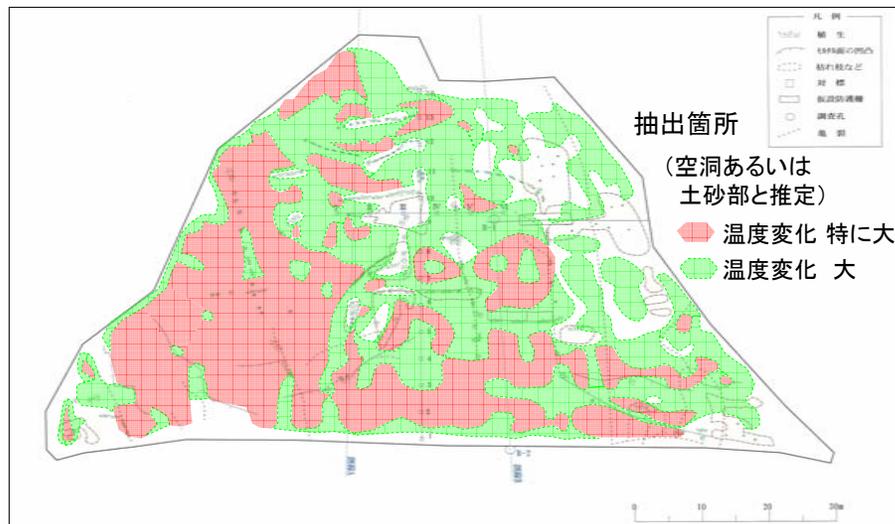
熱赤外線判読図

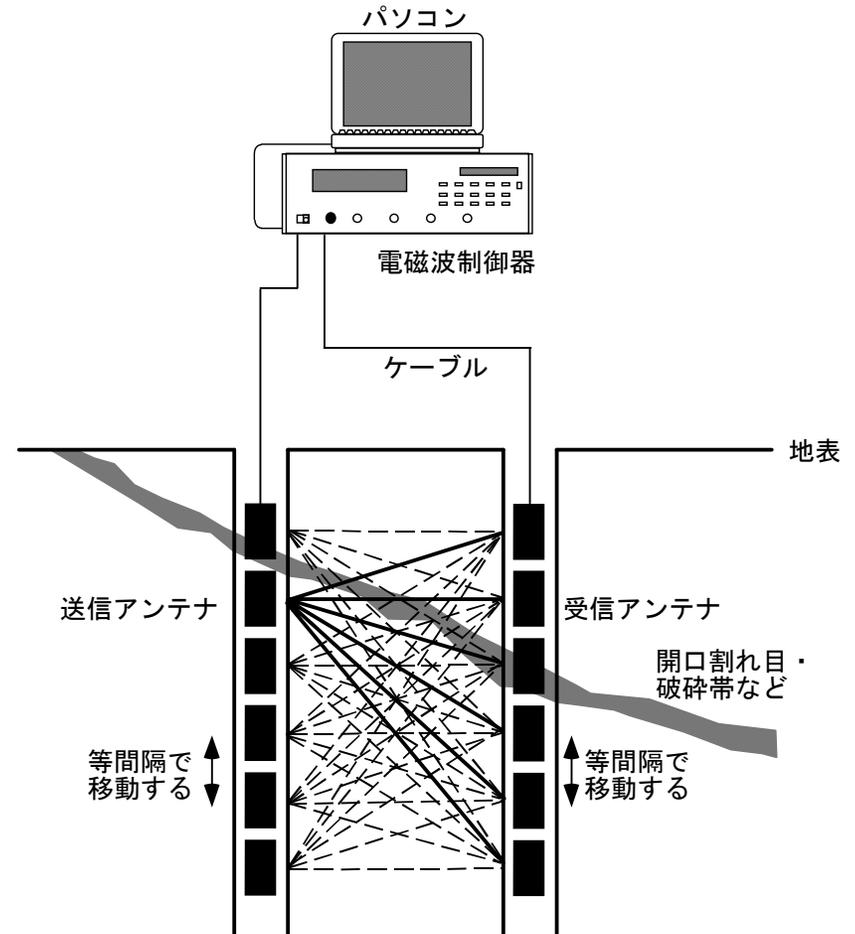
電磁波トモグラフィは、医療用X線CTスキャンとほぼ同じ原理を用い、内部が不可視の断面を可視画像化する技術である。

測定では、送信源として電磁波を用いて、調査範囲内を透過させ、受信信号を得る。

電磁波トモグラフィの概念図

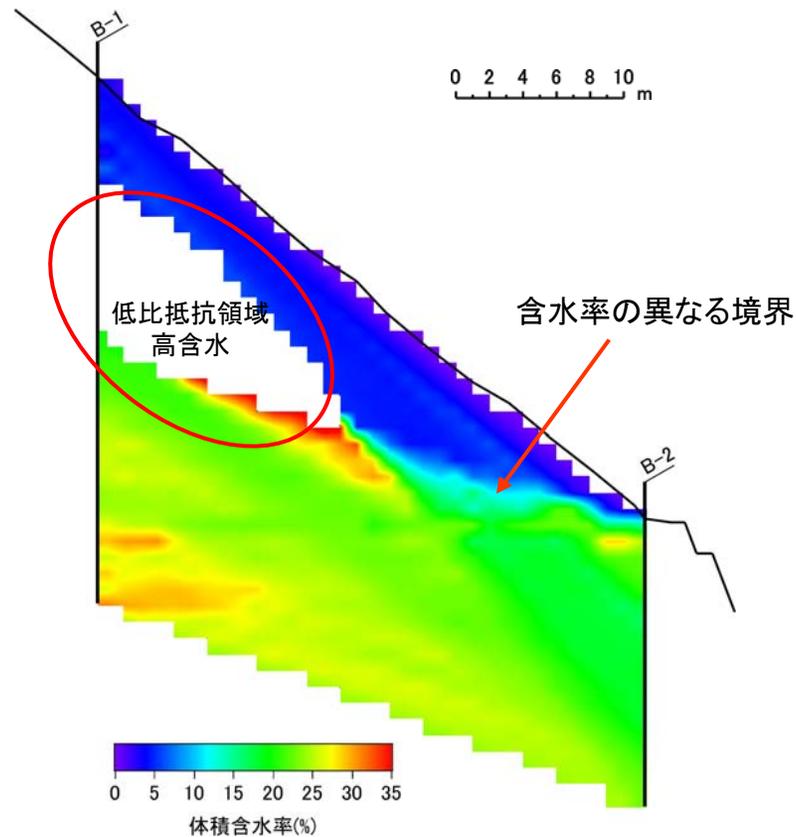
体積含水率断面

表層部は体積含水率が5%以下の領域である。
標高の高いB-1孔側はその直下に、非常に強いコントラストのある、低比抵抗領域（恐らく $50\ \Omega \cdot \text{m}$ 以下）があり、この領域は含水率も高いと想定される。

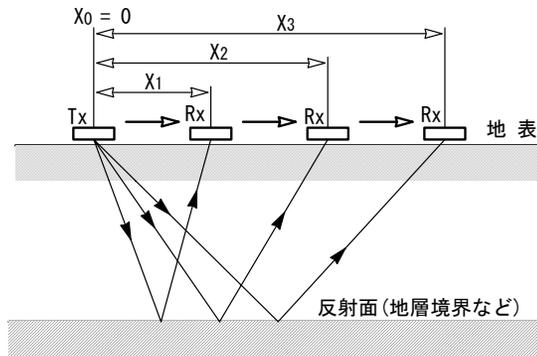
ワイドアングル法(通常展開)

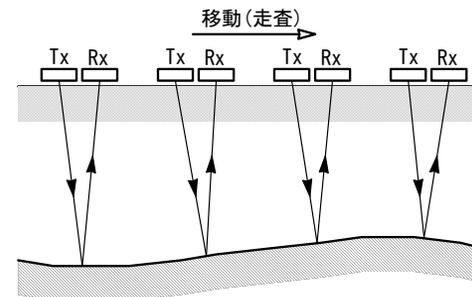
プロフィール法(シングルチャンネル方式)

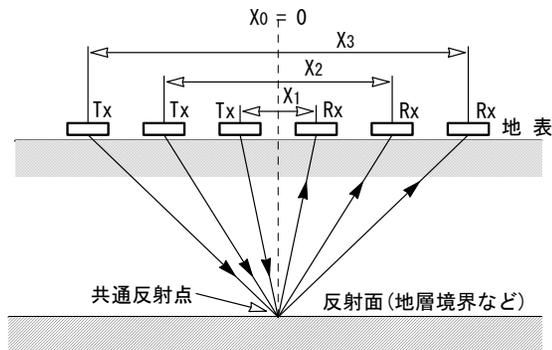
ワイドアングル法(スプリット展開)

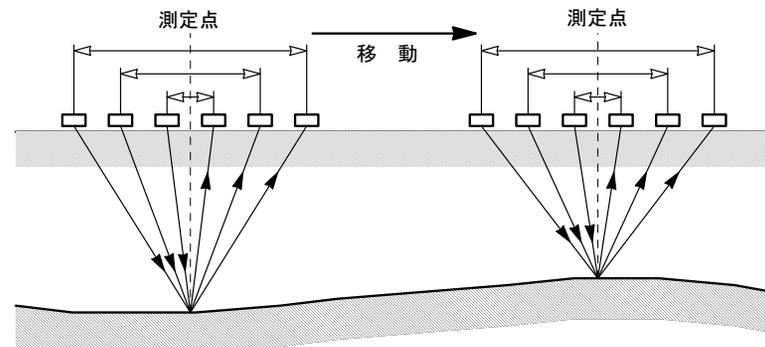
プロフィール法(マルチチャンネル方式)

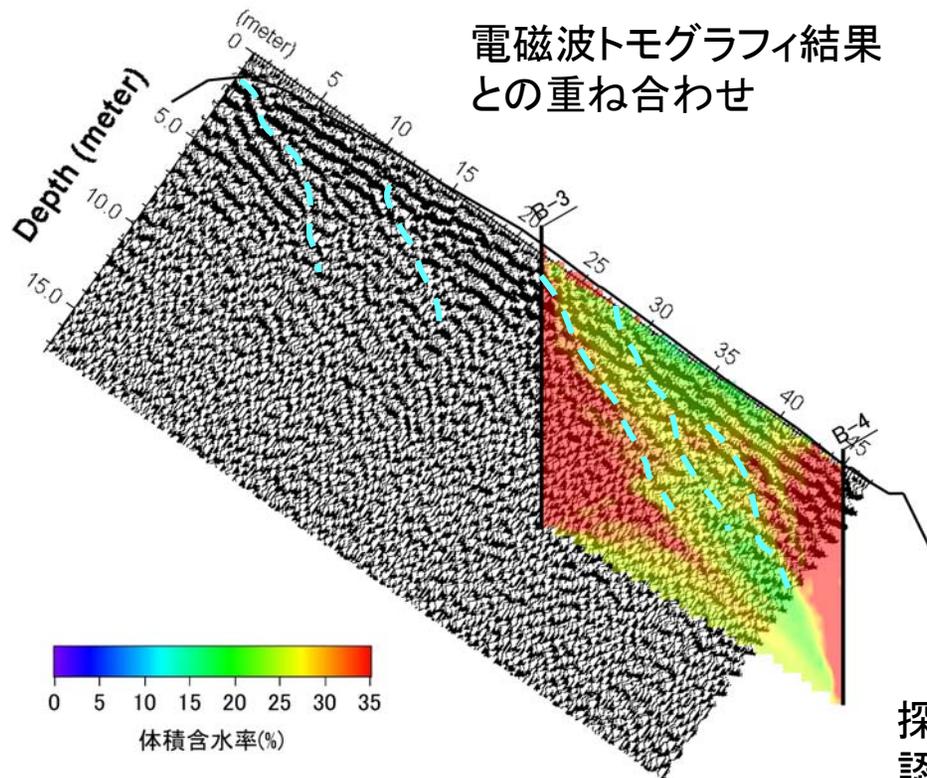
探査結果図

探査結果図に示すように高角度の反射面が認められる。
地層の傾斜は流れ盤であり、60度近い高角度と考えられる。
電磁波トモグラフィの結果とも整合的である。

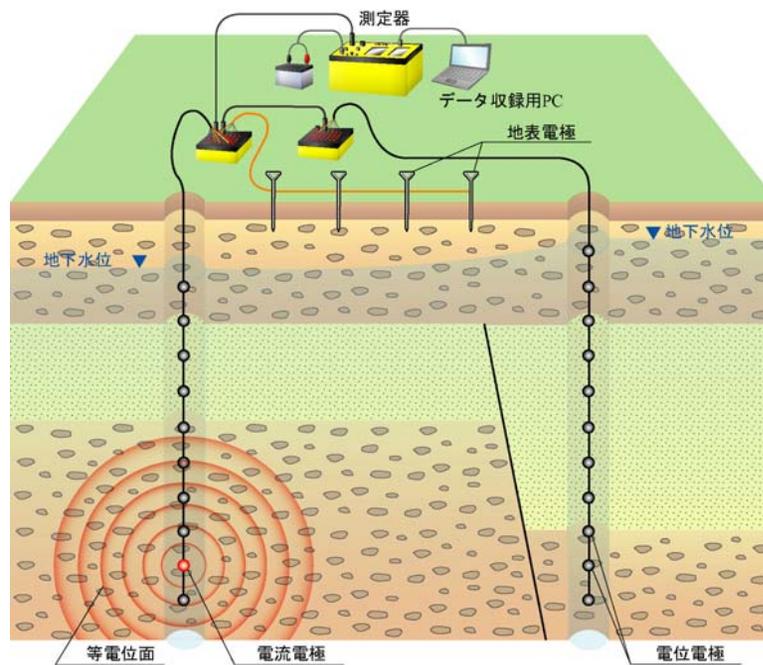
今回実施した比抵抗トモグラフィは、地表とボーリング孔に配置された電極で囲まれたエリア内の比抵抗分布を測定する形であり、地表のみから行う探査に比べて解析精度の向上が期待できる。比抵抗は同じ地質でも地下水の介在の有無によって変化(地下水が介在すると電気が流れやすくなり、比抵抗が低下する)することから、地下水の賦存状況(飽和・不飽和)および地質構造を面的に推定する基礎資料となる。

比抵抗トモグラフィの概念図

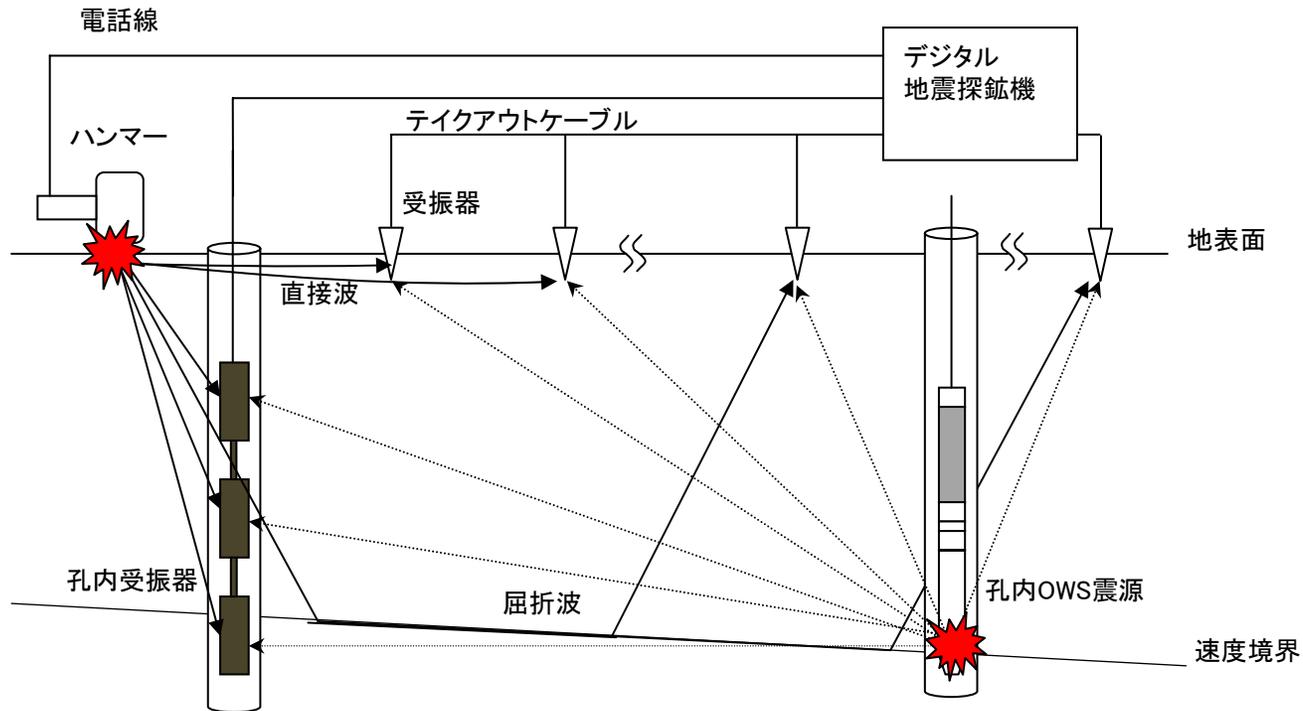
弾性波トモグラフィ探査は、地表付近やボーリング孔内で人工的に起こされた弾性波が地表と孔内に設置された受振器に直接伝播、または弾性的性質の相違する地層の境界で屈折し伝播する現象を利用するもので、地層が有する弾性波速度値や地下構造が推定できる。

弾性波トモグラフィの概念図

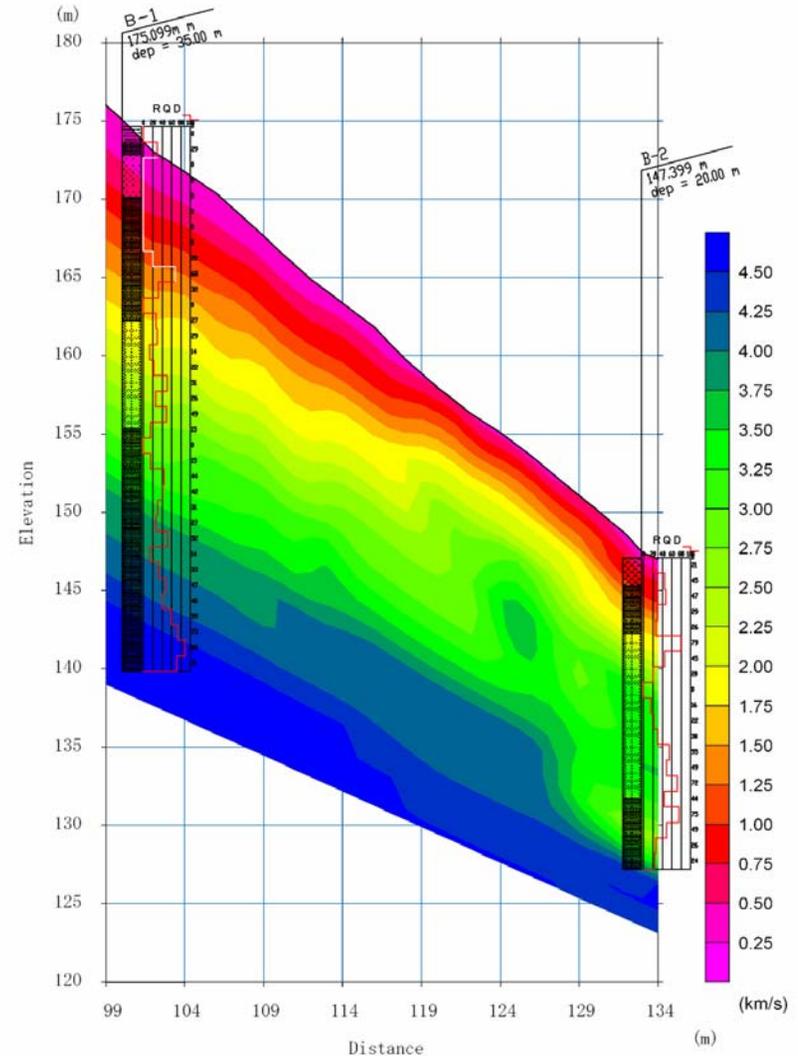
弾性波速度分布による評価例(A地区:吹付け法面)

吹付け法面であるA地区の計測結果では、吹付けコンクリートの影響を大きく受けた。また、孔内水位が低いことに起因して、発振点を十分に取れなかった。しかし、弾性波速度構造としては全体として地表から深部に向かって速度が増加する傾向を示し、有意な速度逆転層は認められないことがわかった。

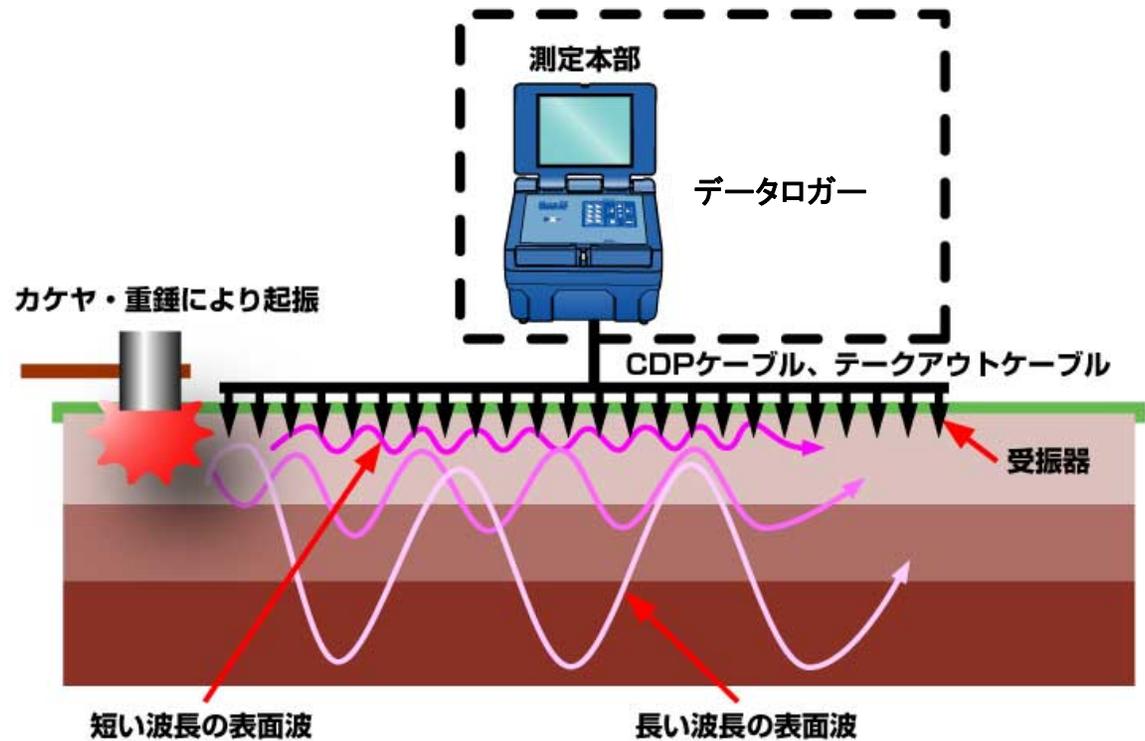
表面波探査は、地盤の地表付近を伝わる表面波(レイリー波)を多チャンネルで測定・解析することにより深度20m程度までの地盤のS波速度を二次元断面として画像化する探査手法である。測定・解析が簡単のため、素早く低コストでS波速度構造を求めることが可能である。S波速度は物質の硬さなど工学的な目安となる剛性率に直接関係する値であり、地盤の動的特性の把握・検討などに有益である。

表面波探査の概念図

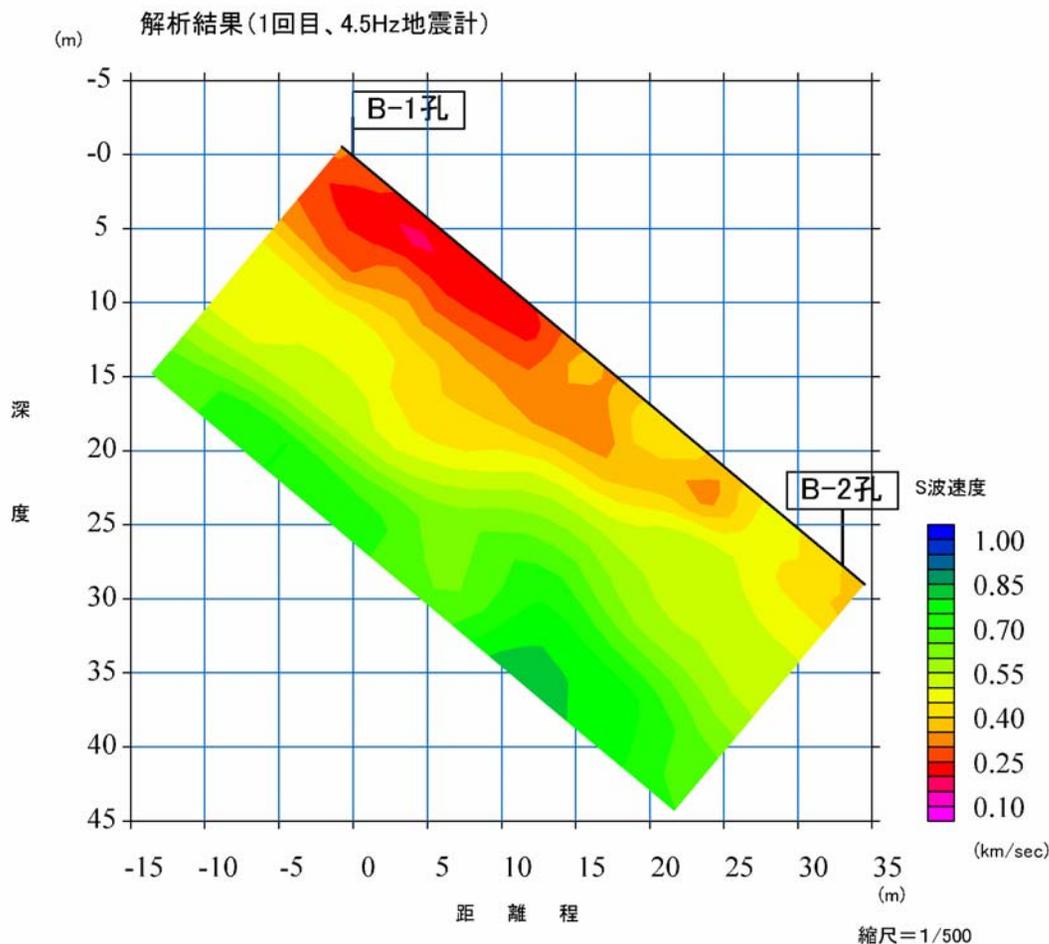
S波速度分布による評価例(A地区:吹付け法面)

吹付け法面であるA地区の計測結果では、表層から深部に向かって速度が大きくなる傾向を示した。全体にS波速度は850m/s以下であり、速度分布を求めた範囲は風化岩が分布するものと推定される。表層の深度8m程度までの400m/s以下の部分は、土砂状(崩積土)と推定され、法面の上部で厚く、図の距離程25m付近まで分布していることがわかった。

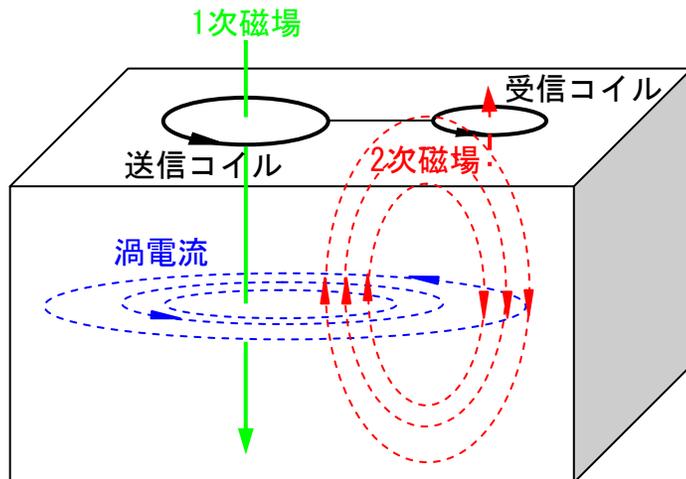
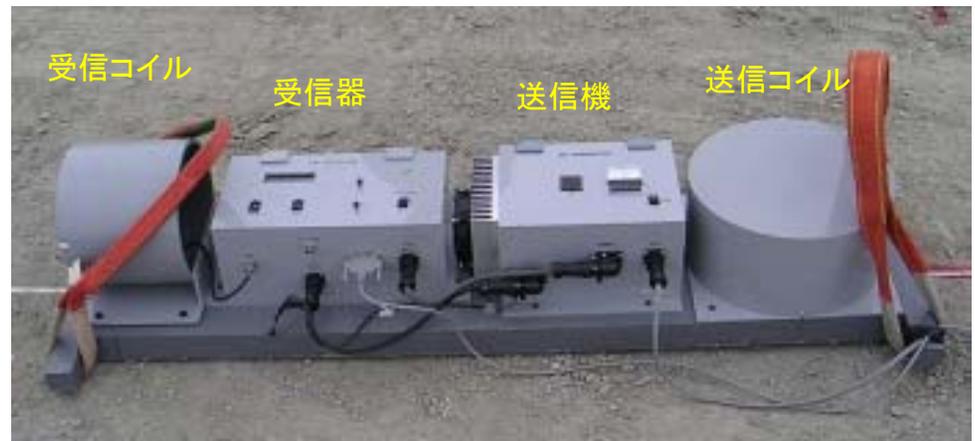
FDEM探査法とは、周波数領域EM探査法 (Frequency Domain Electromagnetic Method) の略称で、物理探査では電磁法に属する。周波数領域とは、電磁波が低周波になるほど深くまで透入する性質を利用し、周波数をいくつか変えて探査し、周波数を深度のパラメータとしたデータを取得し、逆解析法によって地盤の比抵抗分布を求めるものである。提案するFDEM探査法は、16周波数の高周波電流を自動発信させて探査する点に特長があり従来の手法に比べ地層の分解能が高い。

FDEM探査の概念図

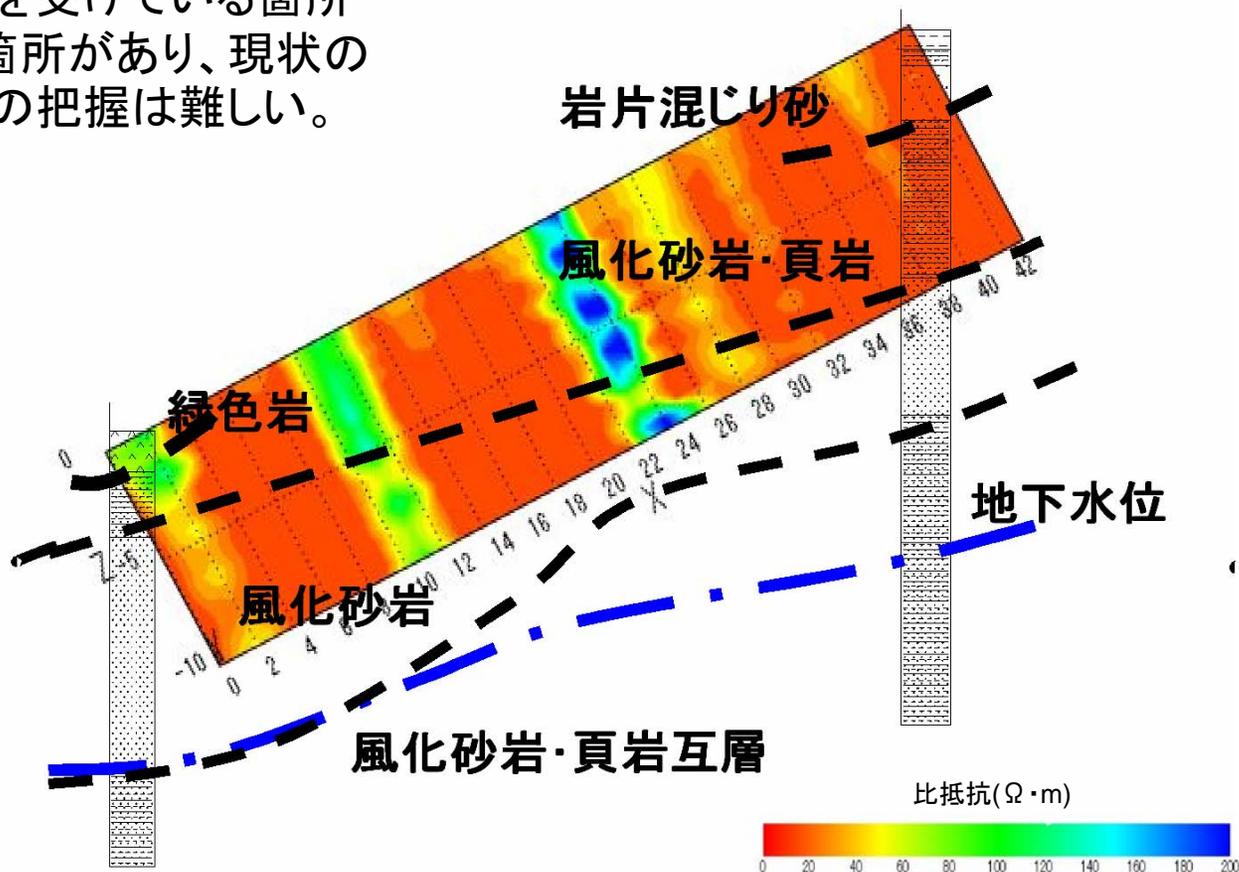
比抵抗分布による評価例(A地区:吹付け法面)

吹付け法面であるA地区の計測結果では、測定値はラス網の影響を受けている箇所と影響を受けていない箇所があり、現状のデータでは地質構造等の把握は難しい。

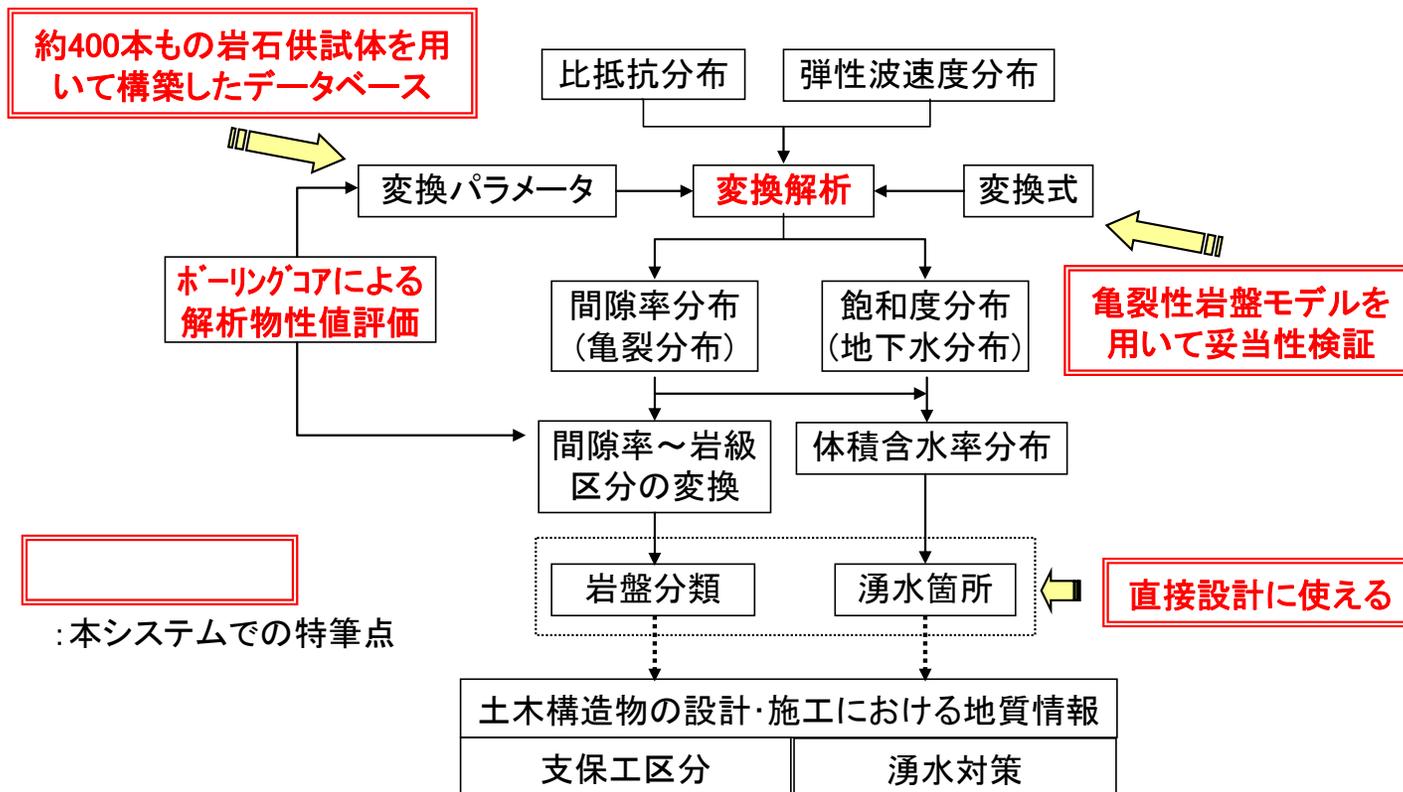
そこで本研究会では、弾性波探査と電気探査に着目し、原位置で得られた弾性波速度分布・比抵抗分布を間隙率分布・飽和度分布に変換するシステムを用い、より正確に地盤評価を行なうことを試みた。

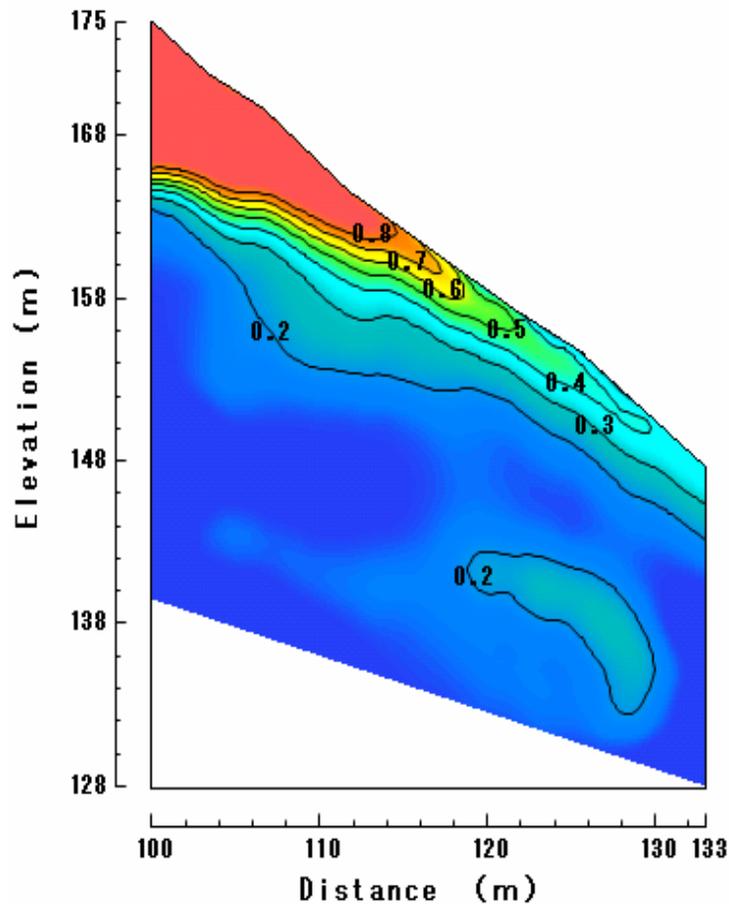
間隙率分布 2008/8/18

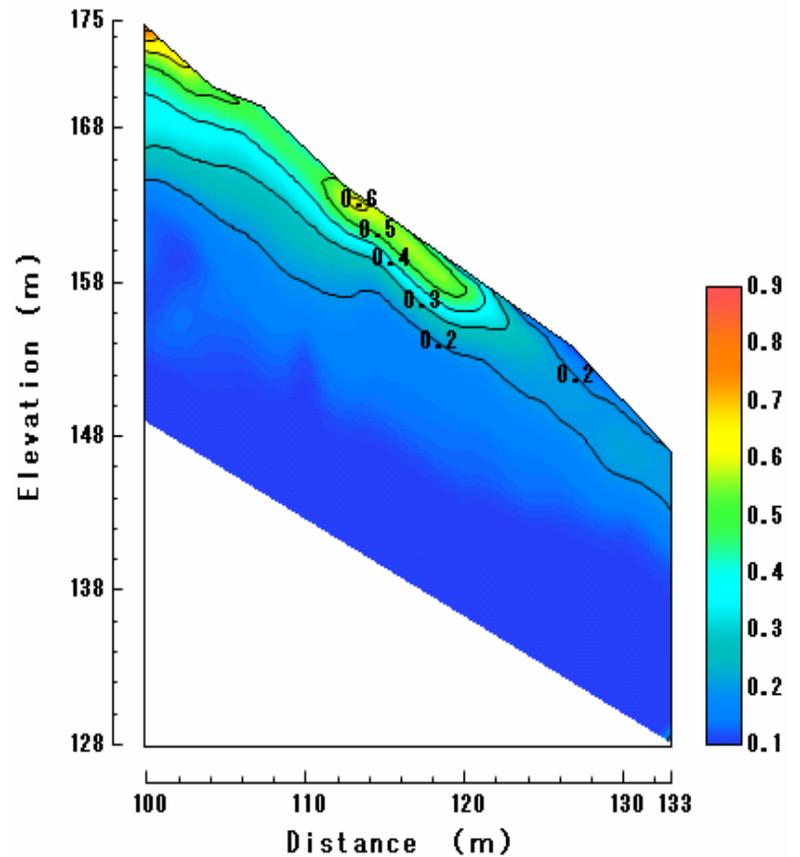
間隙率分布 2008/12/10

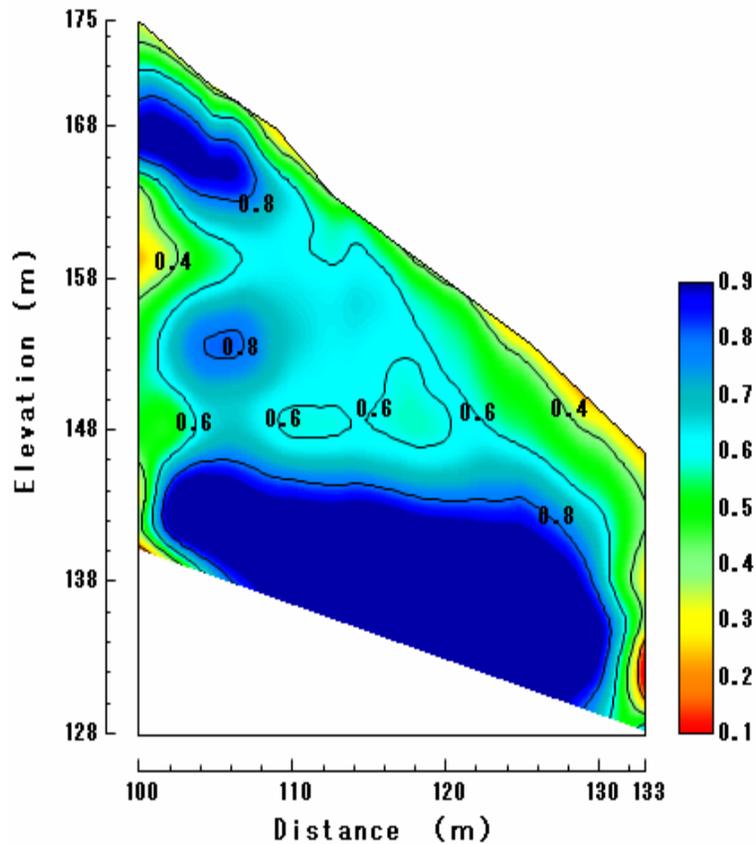
飽和度分布 2008/8/18

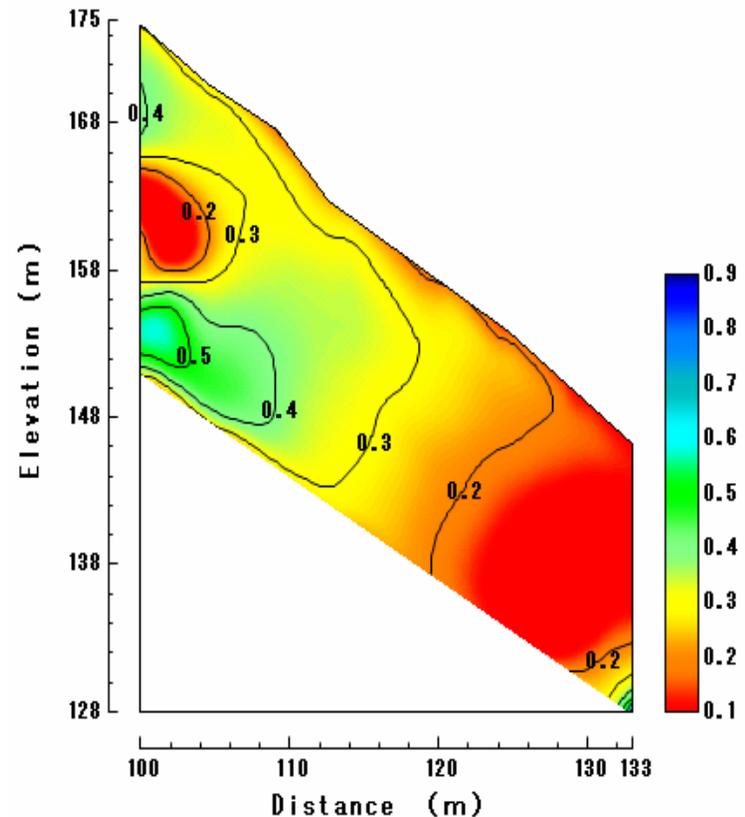
飽和度分布 2008/12/10

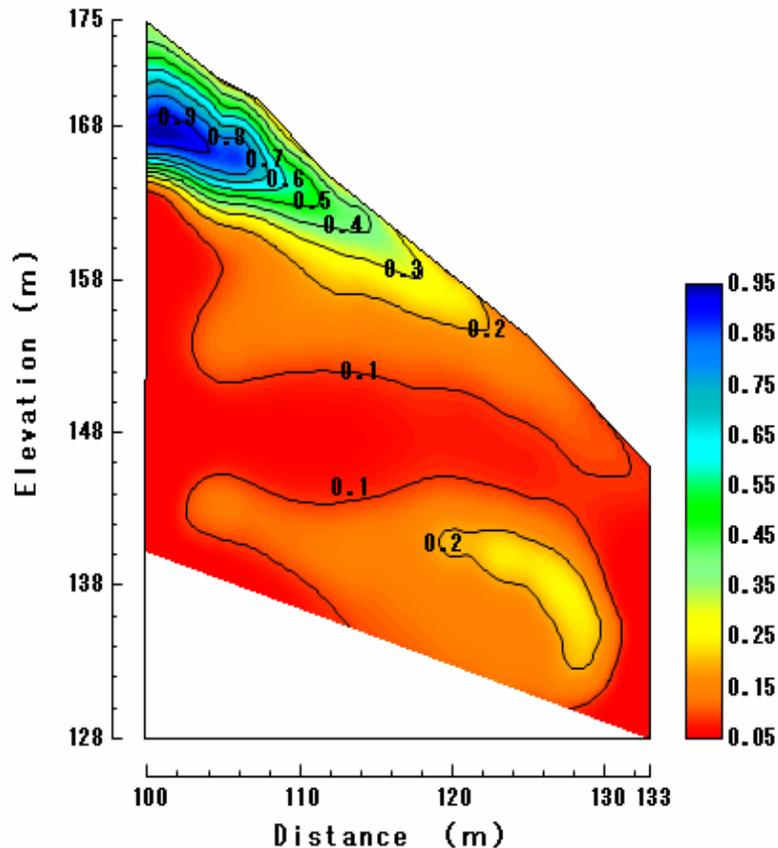
体積含水率分布 2008/8/18

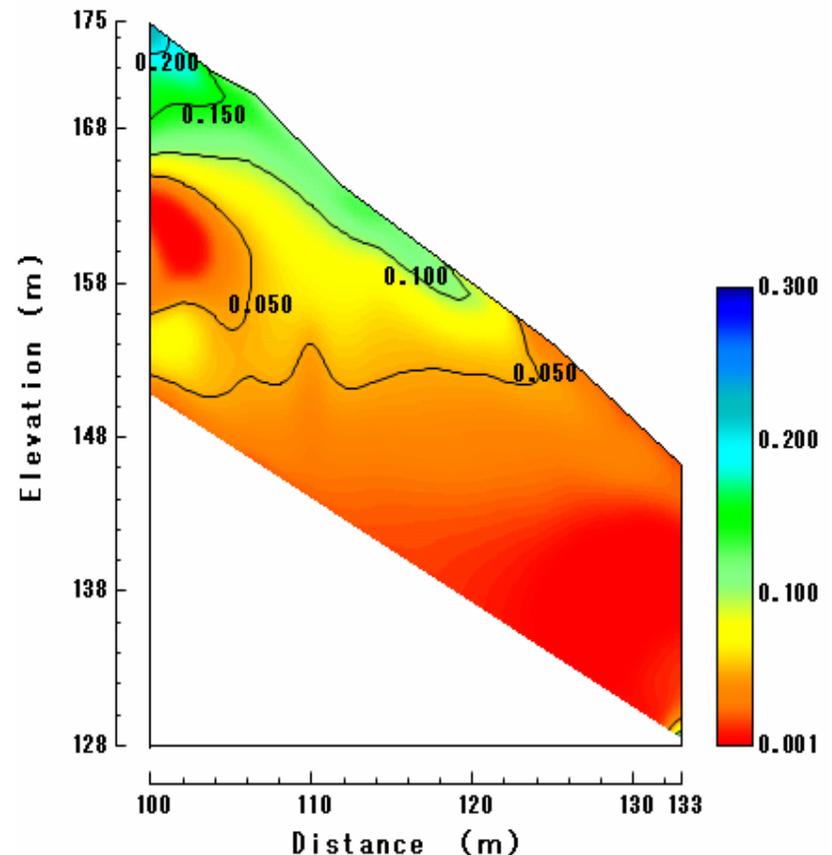
体積含水率分布 2008/12/10

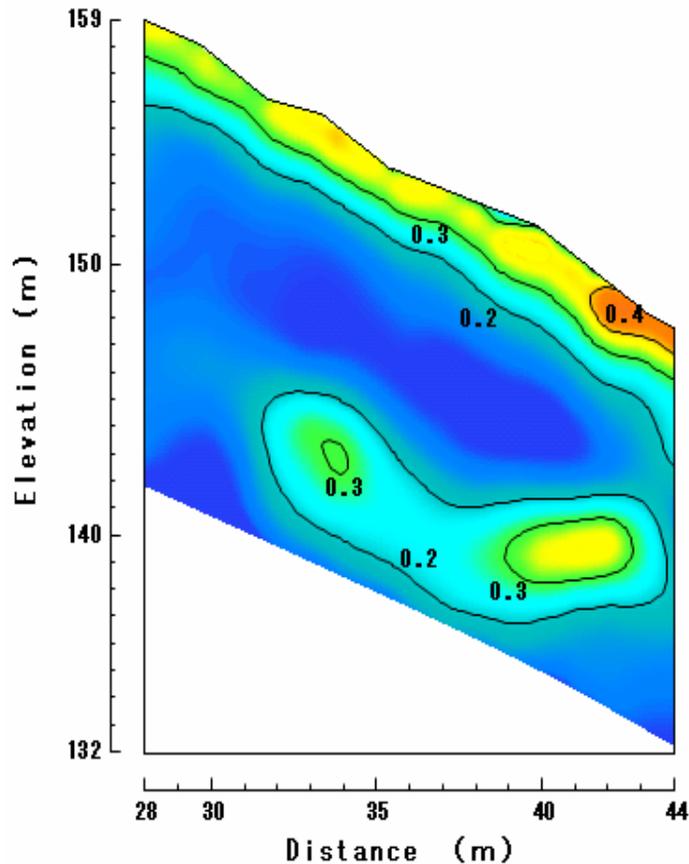
間隙率分布 2008/8/18

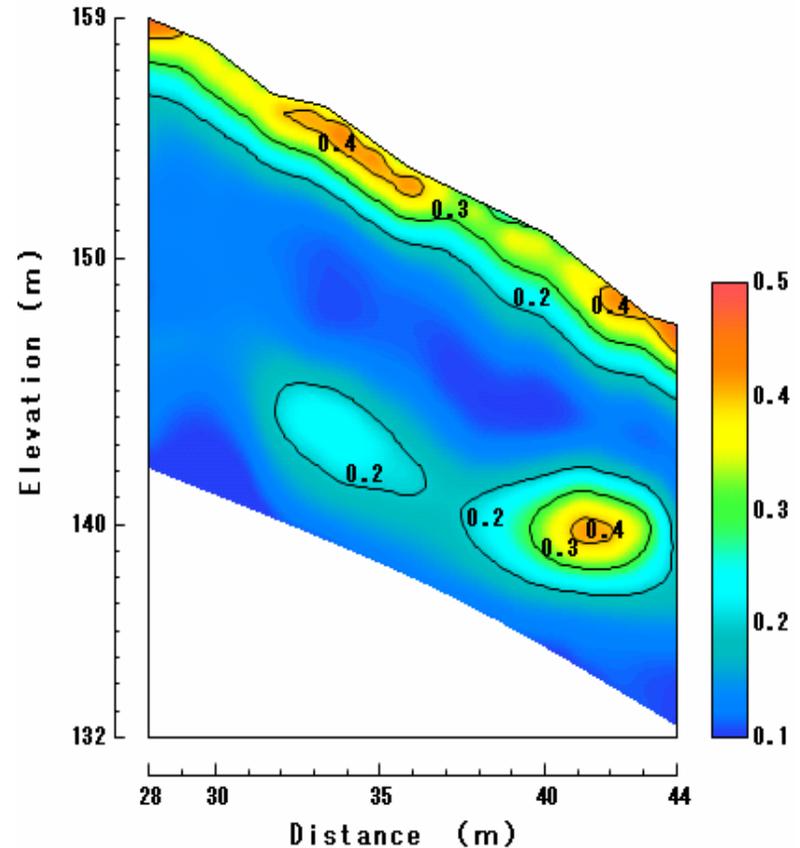
間隙率分布 2008/12/10

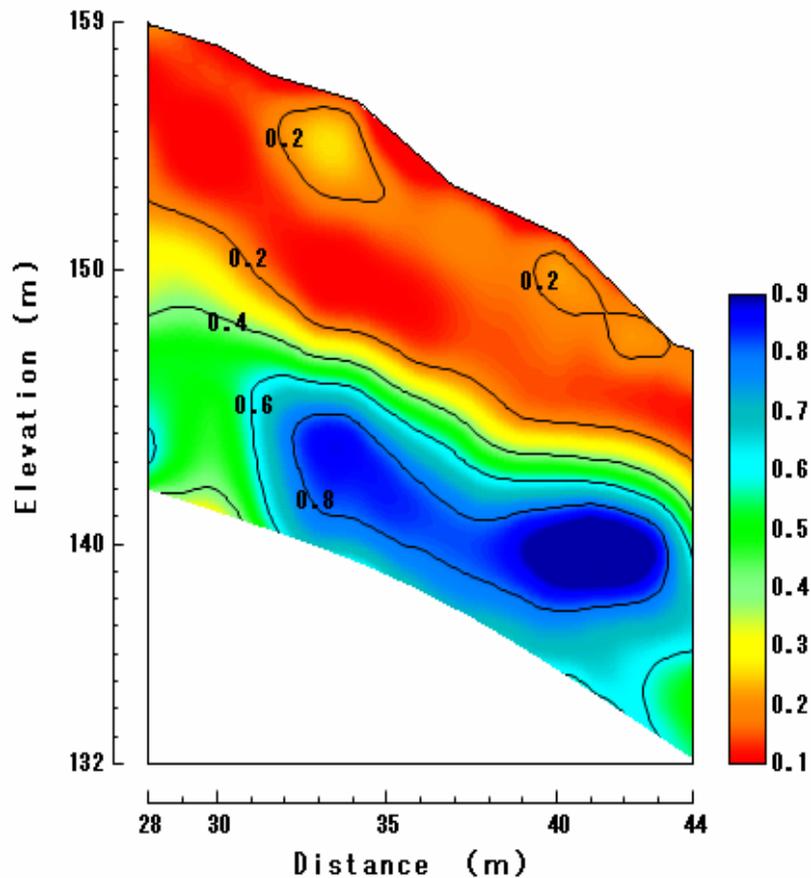
飽和度分布 2008/8/18

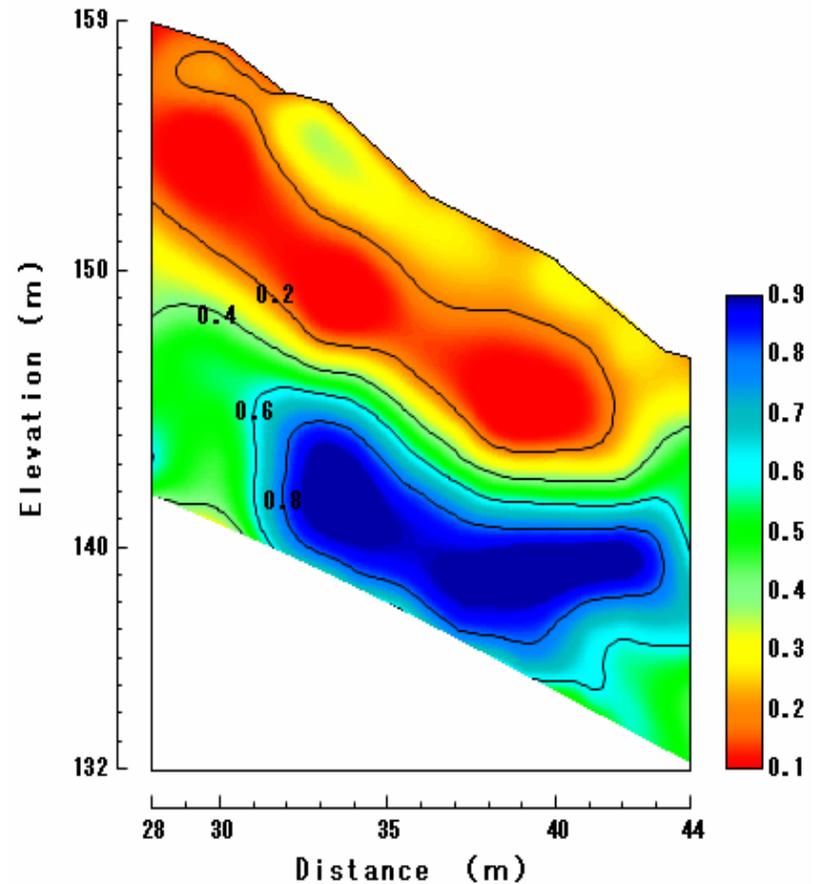
飽和度分布 2008/12/10

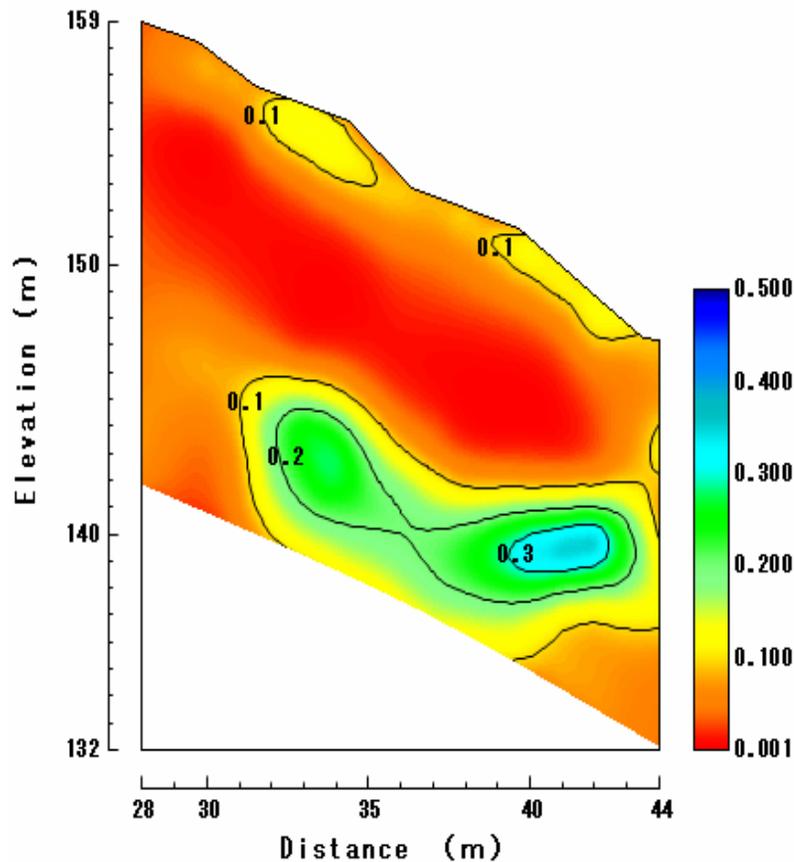
体積含水率分布 2008/8/18

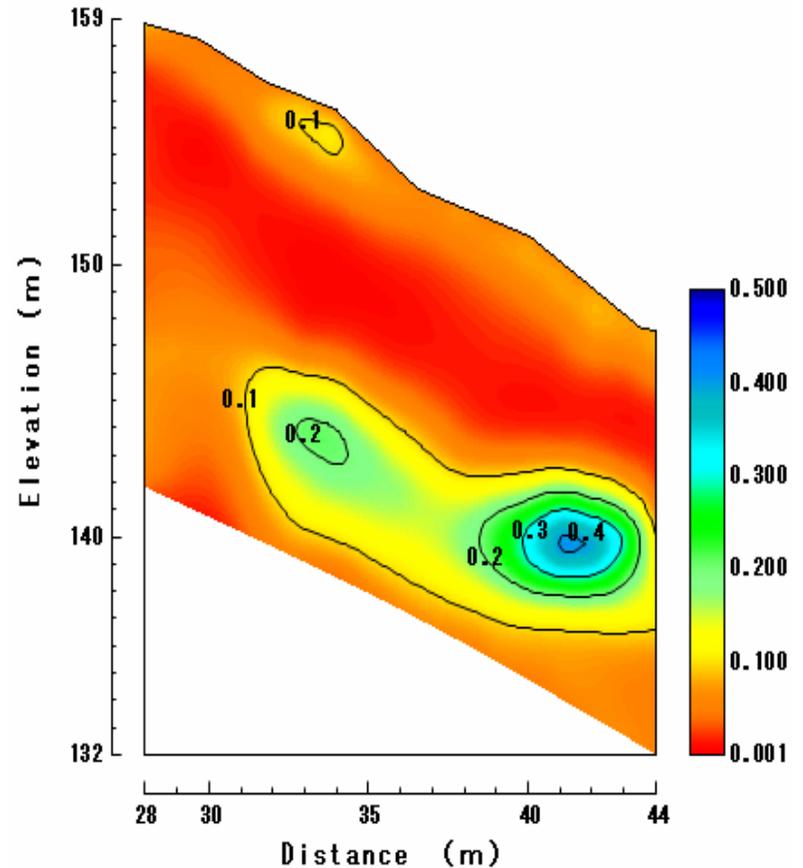
体積含水率分布 2008/12/10
