物理探査の連続計測による斜面地盤の 工学的評価手法に関する研究

プロジェクトリーダー 関西大学 楠見晴重

国道9号切土法面

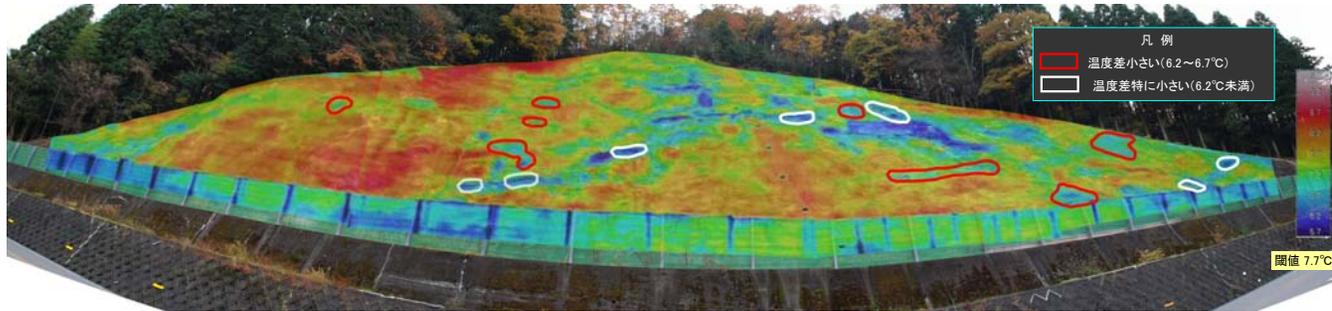
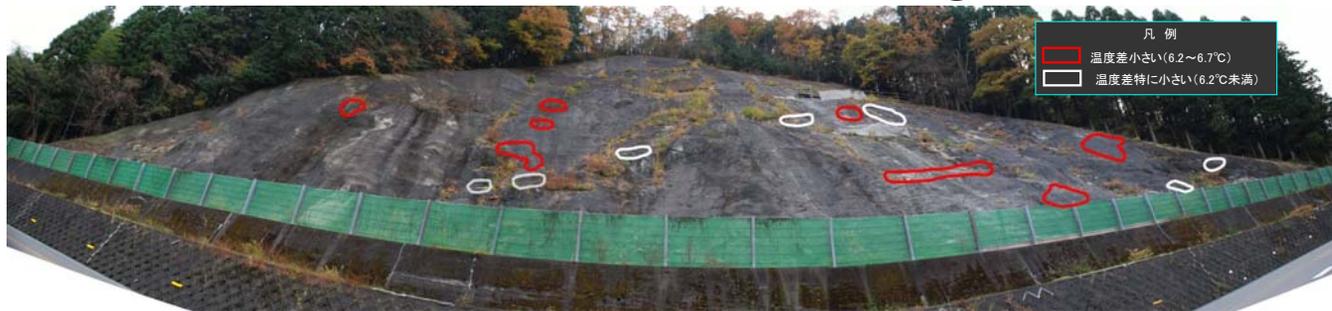
夏期ー冬期 温度差画像(①ー②)

測定時刻 ①7/23 5:20

②11/28 13:00

地下水の分布域(水みち等)の推定に、夏期および冬期での2時期の温度差画像を用いて、解析を試みた。その結果、温度変化の小さい部位において、地下水分布域の特定が有効になる可能性が示唆された。

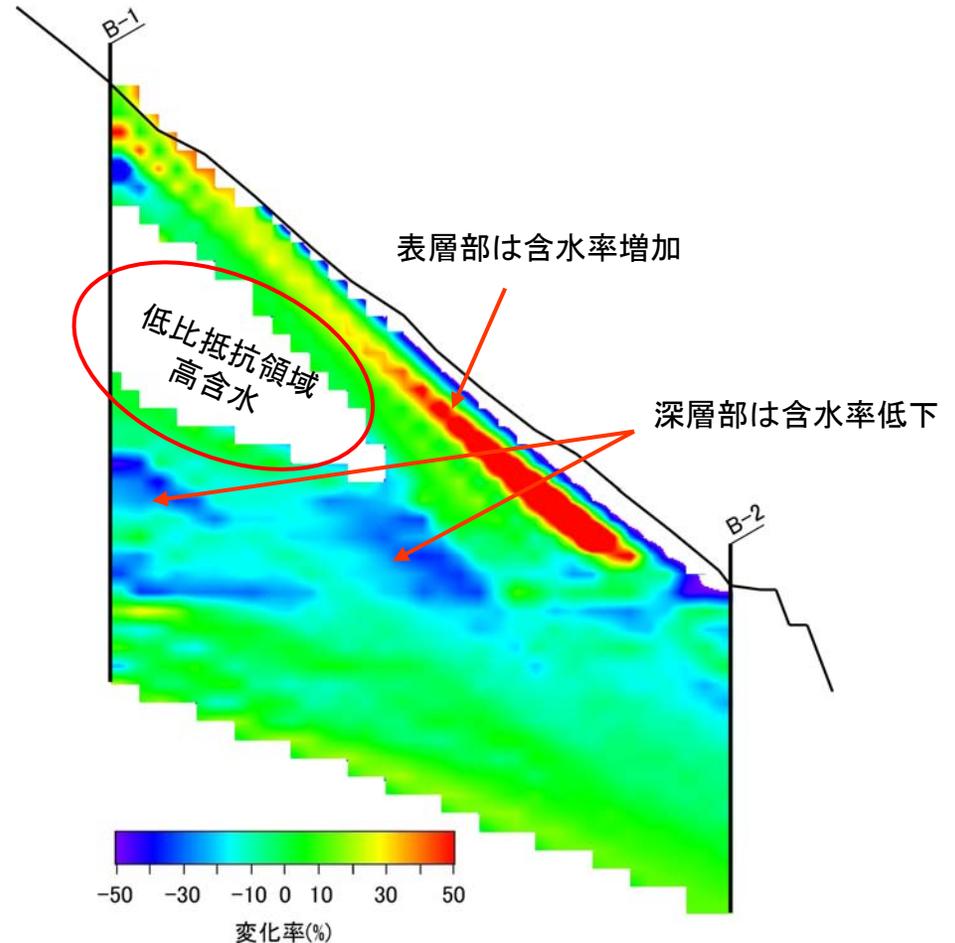
体積含水率による差分評価(A地区:吹付け法面)

7月と12月の個々の結果では大きな違いはみられないが、変化率で評価すると表層部は体積含水率が増加しているのに対して、深層部では低下している。ボーリング孔内の水位は7月より12月の方が低下しており、この変化率と整合していると考えられる。

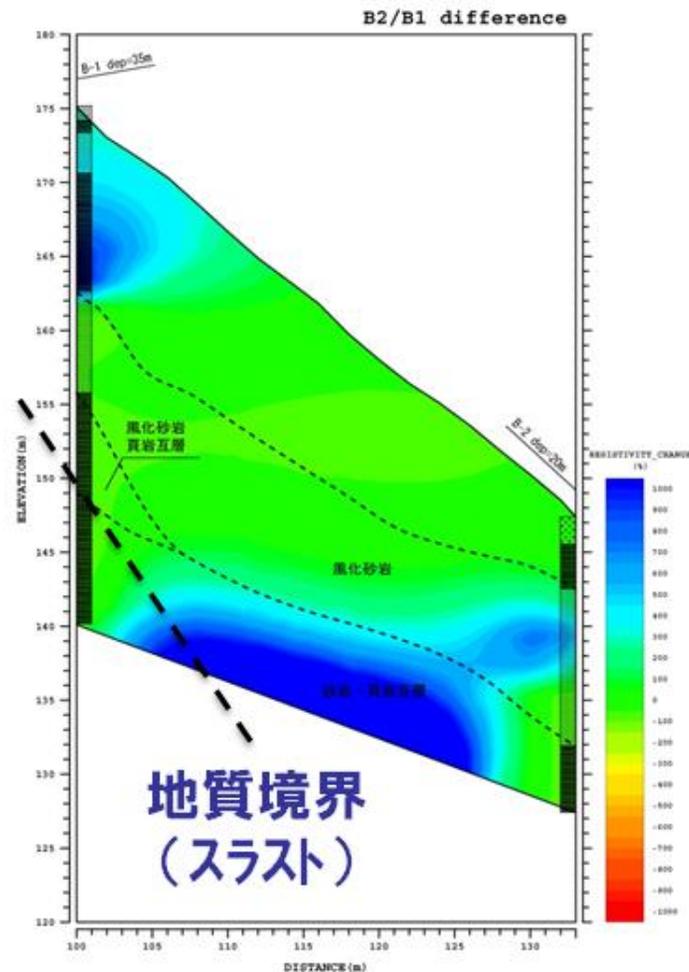
変化率

比抵抗の変化については、1回目測定(8/6)と2回目測定(12/11)を比較すると、低温化の影響で地表付近の一部は2回目の方が高比抵抗となっており、その結果として変化が大きく現れている。
また、深部についてはB-2孔で観測されている地下水位は1回目測定時には約GL-28.5mで、2回目測定時には観測されていない。
よって、1回目測定時に対して2回目測定時には岩盤内の飽和度が大きく低下していたため、結果として比抵抗に大きな変化が現れており、この傾向は4層構造の最下部の砂岩・頁岩互層の層で顕著である。

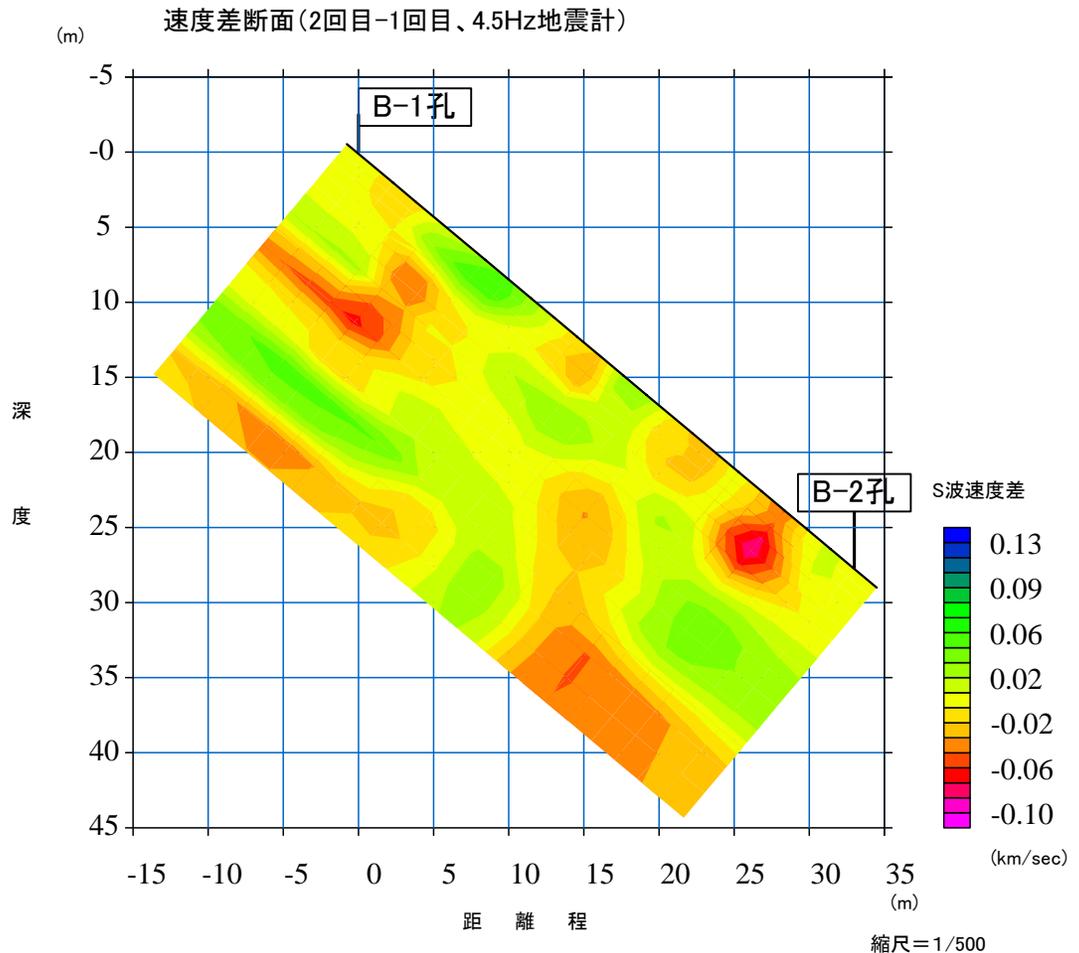
S波速度分布による差分比較(A地区:吹付け法面)

速度差分布を見ると、系統的な変化というよりはむしろランダムな分布となっており、岩盤の速度変化ではなく、表面波探査の測定・解析による速度のばらつきを表わしているものと考えられるほうが妥当と思われる。

この図から、速度差分布の大部分は±30~40m/s程度以下であるので、これ以上の速度変化が系統的に見られれば、岩盤の有意な速度変化として捕えられる可能性がある。
