プロジェクト・研究成果の概要(1/2)

プロジェクト:「デジタルツインを用いたPC橋の補修・部分更新・撤去技術に関する研究」	
プロジェクトリーダー ・氏名(ふりがな): 三木 朋広(みき ともひろ) ・所属・役職: 神戸大学 大学院工学研究科市民工学専攻, 准教授	
研究期間: 令和 3 年 4 月 ~ 令和 4 年 3 月	
プロジェクト参加メンバー 神戸大学, 京都大学, 大阪工業大学, 関西大学, 大阪大学, 建設コンサルタンツ協会近畿支部, プレストレストコンクリート建設業協会関西支部, 近畿地方整備局, 近畿道路メンテナンスセンター, 近畿技術事務所	
プロジェクトの背景・目的 PC 橋は予防保全的な措置を行うことが肝要であるが, 損傷要因の不確かさや供用環境が様々であることから, 合理性を欠いた非効率な対応となっている現状がある。本研究では, できる限り不確実性を排除した上で, 起こり得る劣化・損傷の影響を再現し, さらに PC 橋の点検, 調査, 診断, 補修といった一連のメンテナンスループでのスムーズな「情報」の伝達が可能なツールの構築を目指し, デジタルツイン(デジタル上に対象構造物をモデル化して, 力学挙動の再現, 分析, ならびに現実空間とのデータ関連付けを行う技術手法の総称)を用いた PC 橋の維持管理における補修・部分更新・撤去技術に関する調査研究を行う。	
プロジェクトの研究内容 本プロジェクトでは, 以下の 5 項目に関する調査研究を実施してきた。それぞれの研究内容の概要を示す。 (1)PC 橋を対象としたデジタルツインの設計, 劣化損傷が PC 橋の構造性能に与える影響分析の検討項目整理 デジタルツインのコンセプトを用いて, PC 橋の劣化進行, 断面部分補修・更新など, 将来起こり得る状態の変化を 3 次元モデルに再現し, 挙動をシミュレートして分析するツール構築に向けたシステム設計を行う。3 次元モデルのデジタルデータには復元設計の結果を活用する。モデル構築には将来的に CIM の展開も想定する。本デジタルツインを用いて, 非線形解析を実施し, T 桁, 中空床版, 箱桁等を対象とした部分更新における, 腐食 PC 鋼材の断面欠損, コンクリート断面を部分更新した場合のプレストレスの状態変化等の影響について, 必要な解析検討の項目を整理した。 (2)デジタルツインに導入する PC 鋼材腐食とプレストレスの関係に関する供試体の計画 PC 鋼材の腐食に伴うプレストレスの状態変化に関する再現実験を実施, 供試体は, ポストテンション桁の曲上げ定着部を模擬してグラウト充填不良部を再現し, 電食により PC 鋼材およびシースを腐食させ, 腐食ひび割れの発生状況, プレストレスの低下挙動および耐荷性状を確認した。 (3)R2 年度

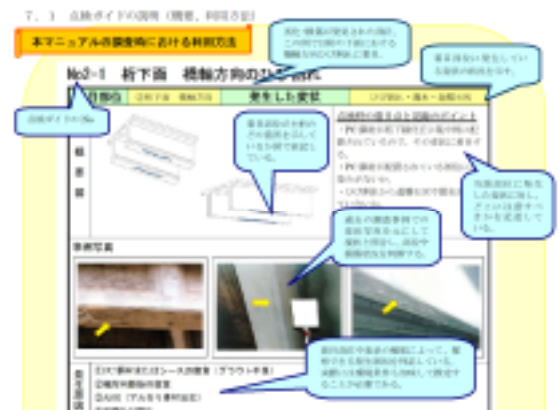
図 4 手引き(案)における点検ガイド抜粋

第三者影響度と構造的観点の判定の区分の明確化を図り、手引き内のポイントに盛り込んでいる(図 4)。
