プロジェクト・研究成果の概要(1/2)

プロジェクト:「ハイブリッド型繊維補強コンクリート舗装に関する研究プロジェクト」		
プロジェクトリーダー ・氏名(ふりがな):東山 浩士(ひがしやま ひろし) ・所属、役職:近畿大学理工学部社会環境工学科、教授		
研究期間:令和4年9月～令和5年3月		
プロジェクト参加メンバー(所属団体名のみ) 近畿大学、神戸市立工業高等専門学校、奥村組土木興業(株)、大林道路(株)、大成ロテック(株)、世紀東急工業(株)、住友大阪セメント(株)、ケイコン(株)、(一社)近畿建設協会、国土交通省近畿地方整備局道路部、国土交通省近畿地方整備局近畿技術事務所		
プロジェクトの背景・目的(研究開始当初の背景、目標等) 近年、コンクリート舗装の普及促進に注目が集まっており、コンクリート舗装に関するガイドブックや設計・施工・維持管理に関する最新情報が学協会において取りまとめられている。しかし、さらなる長寿命化の観点からは繊維補強コンクリートをはじめ、多様な材料の適用検討が今後求められる。本研究では、ハイブリッド型繊維補強コンクリートによるひび割れを許容し、長寿命化を担保したコンクリート舗装の実現、普及促進について検討することを目的とする。		
プロジェクトの研究内容(研究の方法・項目等) (1)曲げ疲労強度およびせん断強度評価 ポリプロピレン繊維補強コンクリート(PPFRC)の角柱供試体 100×100×400mm(繊維混入率 1.0vol.%, 1.3vol.%)および 150×150×530mm(繊維混入率 1.3vol.%)の4点曲げ疲労試験を行った。なお、本疲労試験では、繊維の配向・分散の影響について、実際のコンクリート舗装を想定し、写真-1に示すように、辺長1000×1000mmの版から切出した供試体を用いた。 曲げ疲労試験結果はばらつきを有することから、統計処理を行う必要があり、本研究では、対数正規確率分布に従うと仮定し、各応力比の試験結果を確率紙にプロットした。一例として、150×150×530mm(繊維混入率1.3vol.%)を図-1に示す。次に、平均疲労寿命を用いたS-N曲線を図-2に示す。同図には、プレーンコンクリートのS-N曲線 ¹⁾ を比較として黒実線で示した。PPFRCの疲労強度はプレーンコンクリートを大きく上回ることを確認した。ただし、いずれの供試体種類においても未だデータ数が不足していることから、今後も曲げ疲労試験を継続実施し、設計用S-N曲線を構築していく予定である。

プロジェクトの研究成果の概要(図表・写真等を活用しわかりやすく記述)

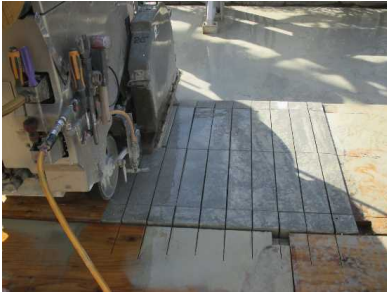
写真-1 供試体切出し状況	図-1 確率紙	図-2 S-N 曲線
PPFRCのせん断強度について、側面に切欠きを設けた直接2面せん断試験を実施した。その結果、プレーンコンクリートのせん断強度は供試体高さの増大に伴い低下する寸法効果が見られたが、PPFRCにはその影響がないことを確認した。今年度の研究プロジェクトではひび割れ幅に伴うせん断強度の低下、ならびにせん断疲労強度について実施できなかったため、今後継続実施し、特に、コンクリート舗装における横目地部の荷重伝達に関して検討を行っていく予定である。

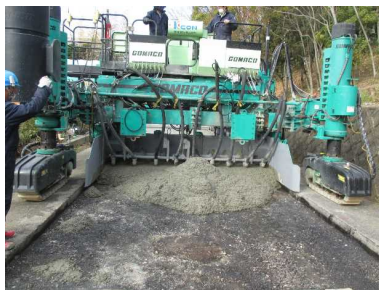
写真-2 施工状況

既設路盤をセメント添加による改良を行い、簡易支持力測定器により路盤上の支持力係数 K_{30} を測定した。4 箇所の測定結果の平均値は $234\text{MN}/\text{m}^3$ であり、改良により一般的な支持力を得ることができた。写真-2に機械施工の状況を示す。区間 20m の中央には深さ 70mm, 幅 10mm のカッター目地を設けた。コンクリート舗装の挙動評価では、FWD による載荷試験(写真-3)、舗装内部に埋設したひずみ計および熱電対からデータを取得した。FWD 載荷試験によるたわみ測定(図-3)およびひずみ計のデータ分析、さらに目視観察から令和 5 年 3 月時点においても PPFRC 舗装にひび割れの発生は見られず、良好な状態が維持されている。なお、たわみ解析には JCA Pave3D²⁾を使用した。

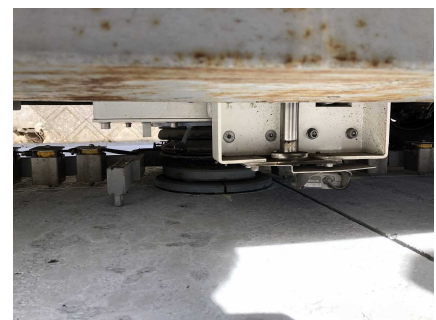
写真-4 荷重伝達率測定

目地部の段差評価は FWD による載荷試験から荷重伝達率を求め、目地部にひび割れが発生していないことから、荷重伝達率は 95%程度であり、今のところ十分な荷重伝達能力を有している。
