## プロジェクト・研究成果の概要(1/2)

| プロジェクト:「鋼橋の点検並びに損傷の調査手法の高度化に関する研究」 |

### (1) 実物大疲労試験体を用いた疲労き裂の再現

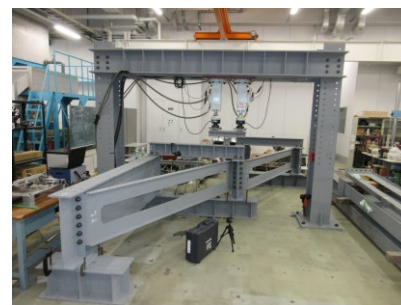
図-1 改良型実物大試験体の载荷状況

主桁を3本に増やし中央の主桁の両側に端横桁を有する実橋の構造により忠実な改良型の試験体を用いて疲労試験を行った(図-1)。载荷条件は、着目位置が厳しい応力条件となるように設定し、過積載も考慮した。疲労試験は中央の主桁の桁端側と支間側を入れ替えて2回行い、大きいき裂(図-2)と小さいき裂(図-3)を発生させた。図-2では、初めは図-3と同様に端補剛材縁部の回し溶接部に止端き裂が生じ、進展するにつれて内部で生じたルートき裂と合体して最終的にはルートき裂が進展した。進展挙動は動画で記録した。
