# 長大橋の観測データの活用による維持管理支援 システムの検討

報 告 書

国立大学法人 京都大学大学院 工学研究科

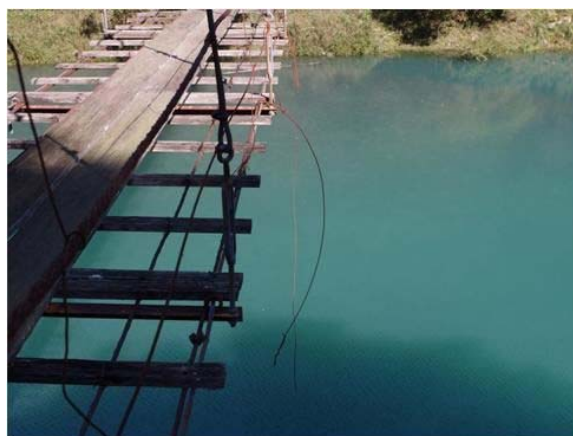
断面図

耐風索の破線

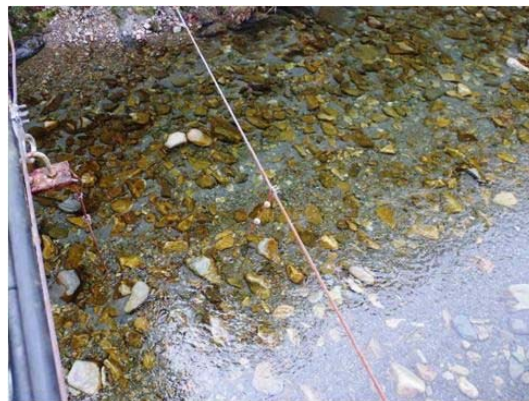
耐風支索の破断

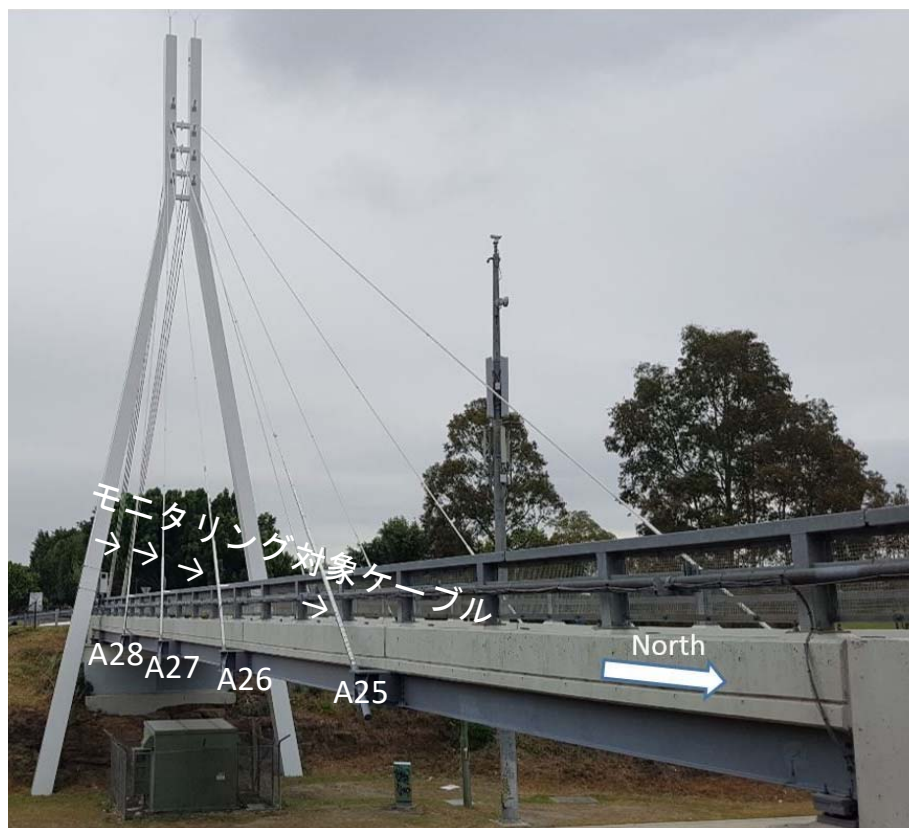
図 3.15 モニタリング対象の小規模斜張橋

オーストラリアの New South Wales 州の Great Western Highway に架設されている斜張橋 A 橋のモニタリングシステムを紹介する。対象橋は径間長 46.2m、幅員 5.5m、主塔の高さ 33m の斜張橋である（図 3.15）。

長期モニタリング用のセンサ配置を図 3.16 に示す．振動計測用の 1 軸加速度センサを 28 個，BWIM 用の防水ひずみセンサ 1 セット，サーモセンサ 1 個を設置している．特にケーブル振動を計測するために，ケーブル No.9 から No.12 の合計 4 つの主ケーブル（図 3.15(b), (c) 参照）に加速度計を設置している（図 3.15(a) と図 3.16 の A25~A28）．
