プロジェクト・研究成果の概要(1/2)

プロジェクト:「橋面より実施する簡易な橋梁点検システムに関する研究」

研究期間:平成27年1月～平成29年3月

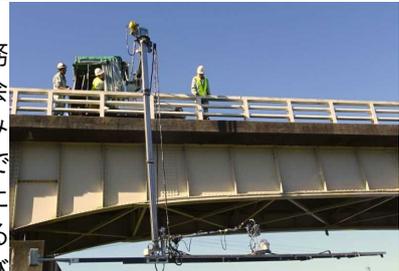
写真1 「見る診る」の全景

平成 26 年7月より, 橋梁, トンネル等の点検を5年おきに実施することが義務化された。そのため現在, 点検技術者ならびに点検資材の不足が深刻な社会問題となっている。そのため, 写真1に示すアーム型の点検ロボット(見る診る:みるみる)を開発し, すでに点検の支援等に活用されているところである。本研究では, さらなる点検支援および診断に際しての有用な補完データを提供するために以下の2つの開発を行う。一つは, 橋梁点検ロボット「見る診る」に搭載されているハイビジョンデジタル(HD)カメラにより撮影した静止画像から, 0.1mm以上のひび割れ幅を検出でき, 点検員が行うのと同レベルの損傷図(Ex.床板のひび割れ図)をおこす技術を開発し, 点検員の作業負担を軽減できる点検支援技術を開発する。二つ目は, 非破壊試験によるデータから内部損傷を把握するための技術開発を行い, 外観, 近接目視からは得られない有用な補完データを提供し, 支援するものである。具体的には, 「HDカメラ」, 「赤外線サーモ」, 「打診機器」の3つ機器から得られるデータから被りコンクリートの浮き・剥離を判定するための技術を開発する。

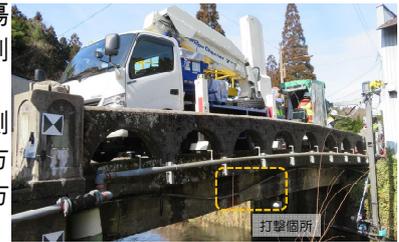
写真2 0橋の全景写真

■①-1 実験概要■ 試験場所(写真2)は 0 橋である。試験部位は外側桁の側面の健全部と損傷部(写真3)である。健全部は a-line(青線)の1箇所を水平方向に回転打撃した。損傷部は a-line(赤線), b-line(黄色線)の2箇所を水平方向に回転打撃し, その打音をマイクで収録し, その打音特性について検討した。

■②-2 実験概要■ 試験場所(写真2)は, O 橋(橋長 11.8m, 有効幅員 5.5m)である。試験は 4K カメラによる近接撮影で躯体表面の劣化状況を点検, 赤外線サーモによる損傷個所の検出を行い, 従来手法による近接目視・打診点検結果と比較, 検証を行った。

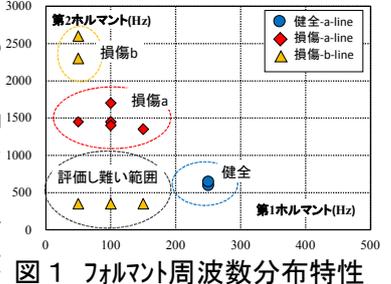
図1 フォルマント周波数分布特性

■①-1 成果概要■ 回転式打撃ハンマーの打撃により得られた音圧の時刻歴波形を周波数分析し, 健全部と損傷部の卓越周波数をそれぞれ算出。その卓越周波数中の第1フォルマント(F1)の値をX軸, 第2フォルマント(F2)の値をY軸とするX-Yグラフにプロットし, 健全部と損傷部のF1-F2分布を作成。その差異から健全部と損傷部を判定する一手法を提案した。その妥当性を検証するために, 損傷部を有する実橋梁の打音検査を行った。その結果, 健全部と損傷部とでプロットされる領域が明らかに異なり, とくに損傷部の F2 の卓越周波数の値は健全部の卓越周波数に比較して高くなる傾向が認められた(図1参照)。以上より, 本提案手法を用いて健全部と損傷部を判断できる可能性があることを示した。

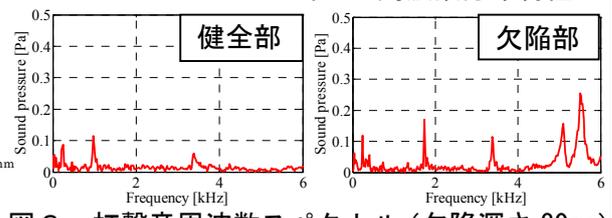
図3 打撃音周波数スペクトル(欠陥深さ 30mm)

■①-2成果概要■ 周波数特性(図3参照)において, 加速度に比べて打撃音の方が, 健全部と欠陥部の支配的な周波数に違いが見られた。打撃音の周波数スペクトルにおいては, 欠陥深さの違いがピーク周波数およびそのピーク値にも現れており, 打撃音の周波数スペクトルを基に欠陥の有無を判別

る場合には, 欠陥深さの検討も可能と考えられる。

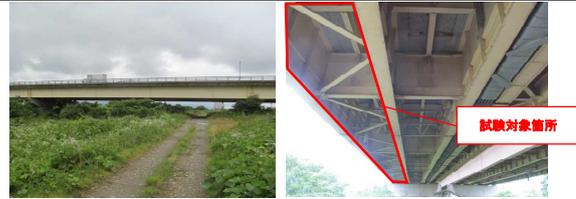
写真4 現場状況写真

■②-1 実験概要■ 試験場所(写真4参照)は福井大橋(福井県坂井市丸岡町字随), 下り線, P9~10 径間(写真4右の赤で囲った部分)である。試験は 4K カメラ近接撮影より得られた静止画像から損傷図を作成する方法(以下, 4K カメラ近接撮影法)と従来行われている点検作業員が点検用の車両に乗り込み, 床版を近接目視点検を行い, チョーキング, スケッチにて損傷図を作成する方法(以下, 従来法)で損傷図の比較, 検証を行った。

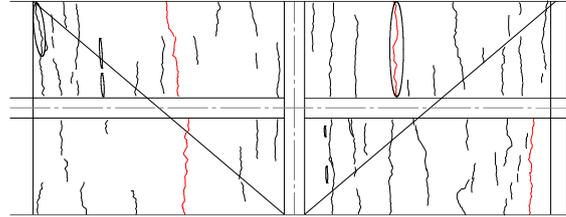
図4 4K カメラ近接撮影法によるひび割れ図

■②-1 成果概要■ 図4に4K カメラ近接撮影法によるひび割れ図を, 図5に従来法によるひび割れ図を示す。本実験により得られた知見を以下に示す。

- (1)本試験の撮影条件*である撮影距離 1.0m の画角においては, 0.1mm~0.2mm のひび割れ検出量は, 従来法と同程度以上の検出が可能であった。0.1mm 以下のひび割れに関しても検出率は 98% でほぼ同等の検出結果であった。
- (2)ひび割れの発生位置は, 画像からのひび割れ抽出を正確に作成する事が可能である。
- (3)撮影画像にひび割れ強調化処理を行う事で, ひび割れの検出精度が向上し, 0.1mm 以下のひび割れを検出する事が可能となる。
- (4)従来手法とのコスト比較では, 現場作業の時間短縮効果が大きく, 内業作業も含めた一連の作業コストで 50% 以上のコスト低減効果が可能である。
- (5)近接撮影による画像解析で0.1mmのひび割れを検出するための撮影条件として, 本試験で設定した撮影条件の現場適用性は高く, 従来の点検手法を十分に補完・支援可能と考える。

*本研究で提案する撮影条件(0.1mm 以上のひび割れ幅を検出するための静止画像の撮影条件)

- ・使用カメラ: 画像素子センサー1.0 型・記録画素数: 2000 万画素以上
- ・撮影距離 : 1.0m. 光学ズームの場合は, 1.0mの撮影距離隔距離となるような画角サイズ
- ・撮影照度 : 1000lux 以上
