ICT技術を活用した森林調査の実証実験を行いました ～地上レーザ測量による立木調査報告会を開催～

～紀伊山系砂防事務所～

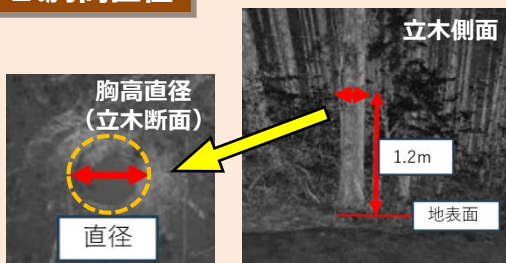
2. 胸高直径

胸高直径とは、人の胸の位置にあたる立木の部分の直径をいう。この比較では、最大5cmの差が発生した。差が生じた理由について考えられるのは、毎木調査では、垂直に育成していない立木の胸高直径計測位置にバラツキが生じた可能性や、地上レーザで計測した点群データでは、下草が繁茂している箇所は地表面が不確かとなり、胸高直径を計測した位置がずれていた可能性が考えられる。地上レーザでの計測では、下草の繁茂高を計測しておく等、補足データの活用を検討する。
