# 令和2年度 第2回 滋賀県渋滞対策協議会

主要渋滞箇所における対策進捗状況について

令和3年2月26日(金)

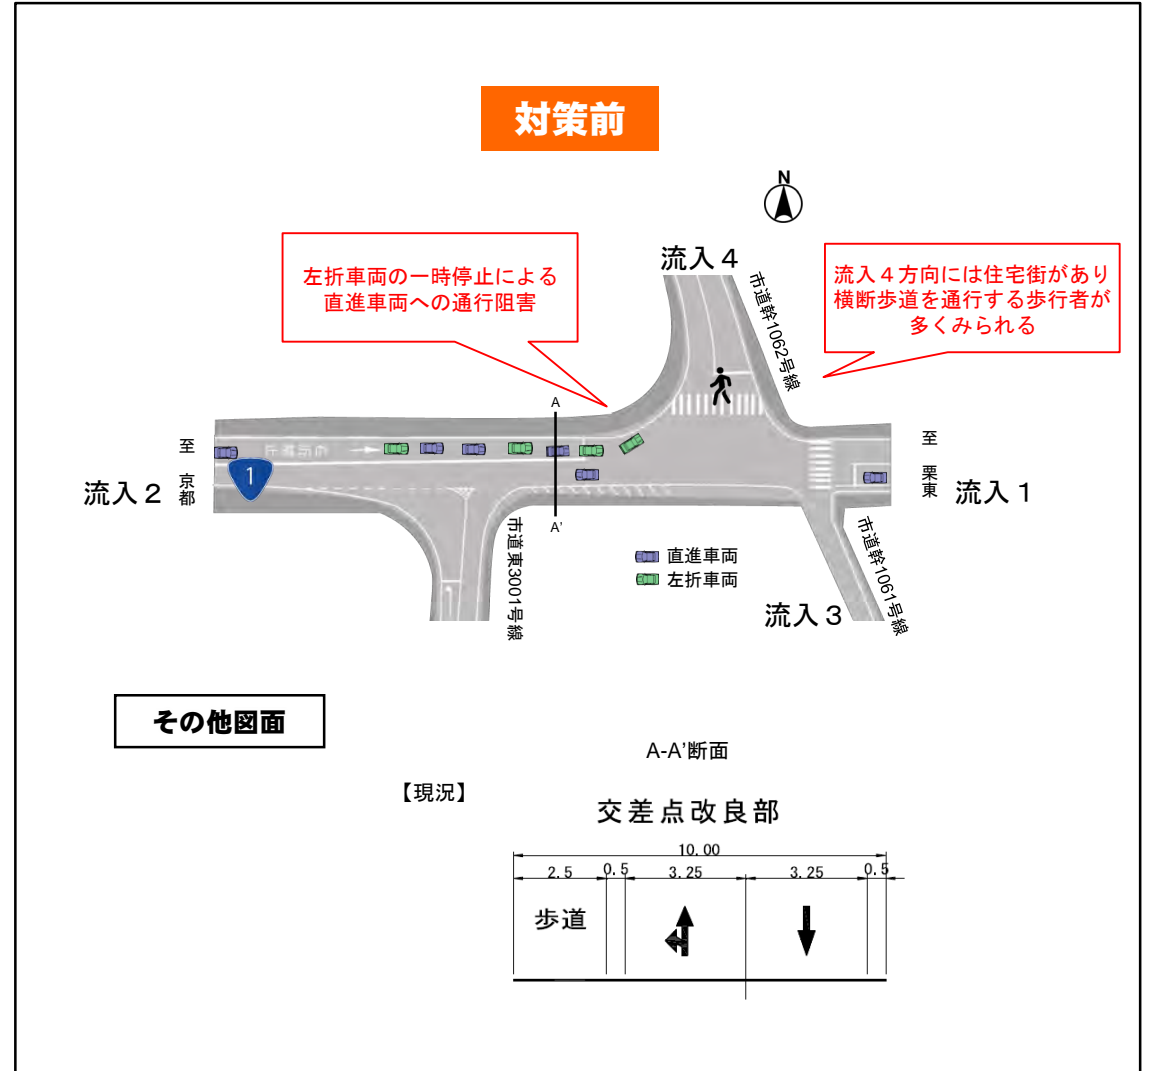
《説明図》

- 流入4方向には住宅街があり、流入2から流入4方向へ向かう車両が多い
- 朝夕のピーク時には横断歩道を通行する歩行者が多くみられる
- ⇒流入2において、左折車両の一時停止による直進車両への通行阻害が発生

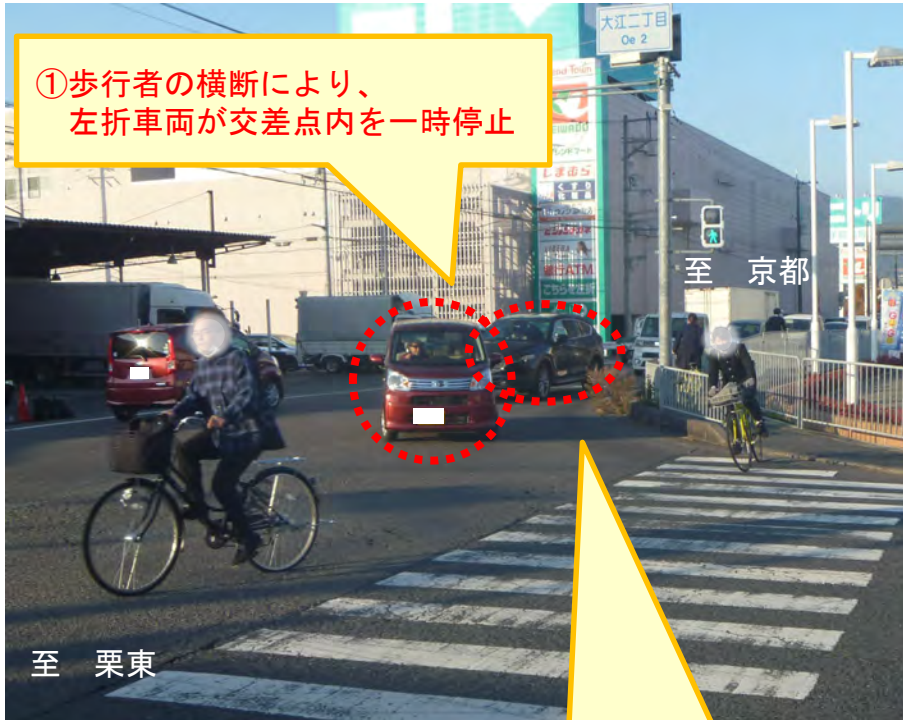
≪渋滞状況写真≫

- 流入4方向には住宅街があり横断歩道を通行する歩行者が多くみられる
- 現地調査及び交通量調査の結果をみると、歩行者等の横断により左折車両が交差点内に一時停止しているため、直進車両が交差点を通過することができず、旅行速度が低下している状況が確認できる

②左折車両が交差点内に一時停止しているため、直進車両が交差点を通過することができず、旅行速度が低下している状況

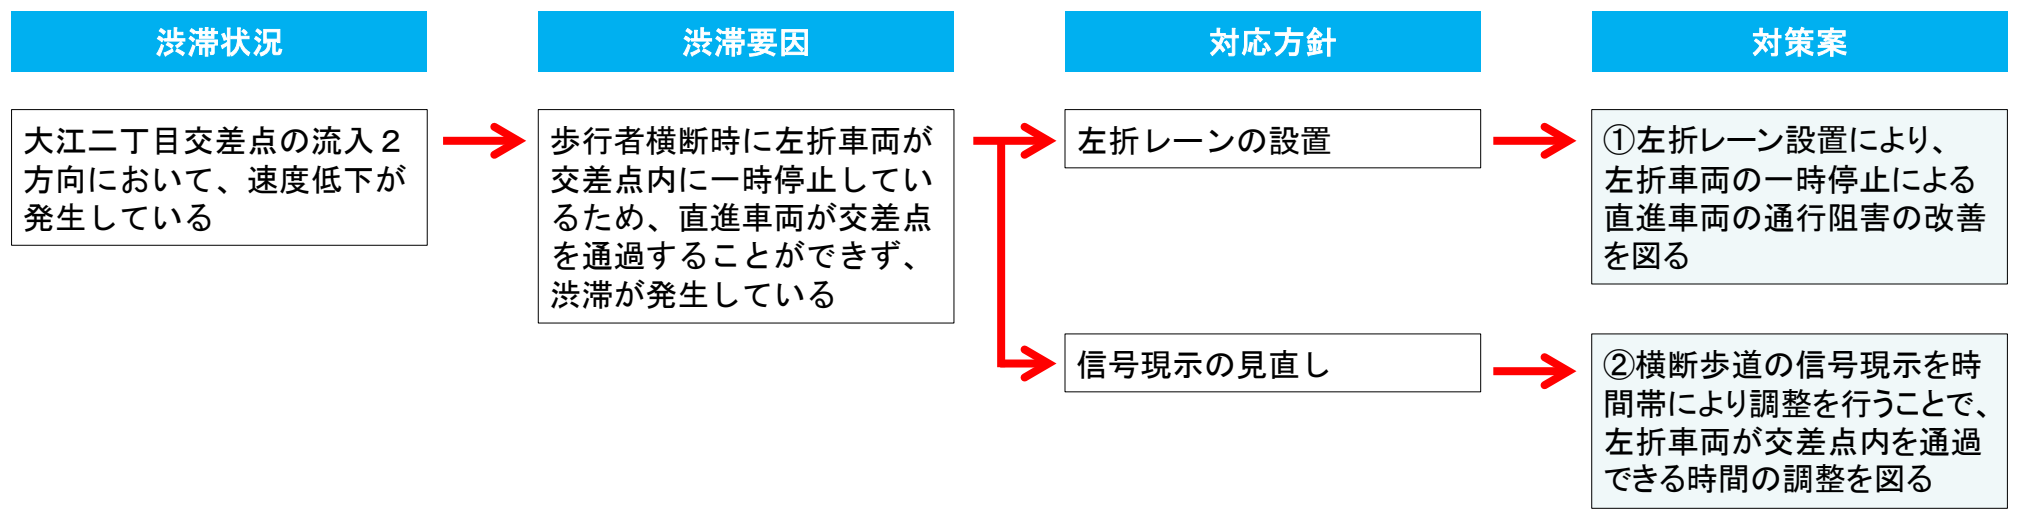
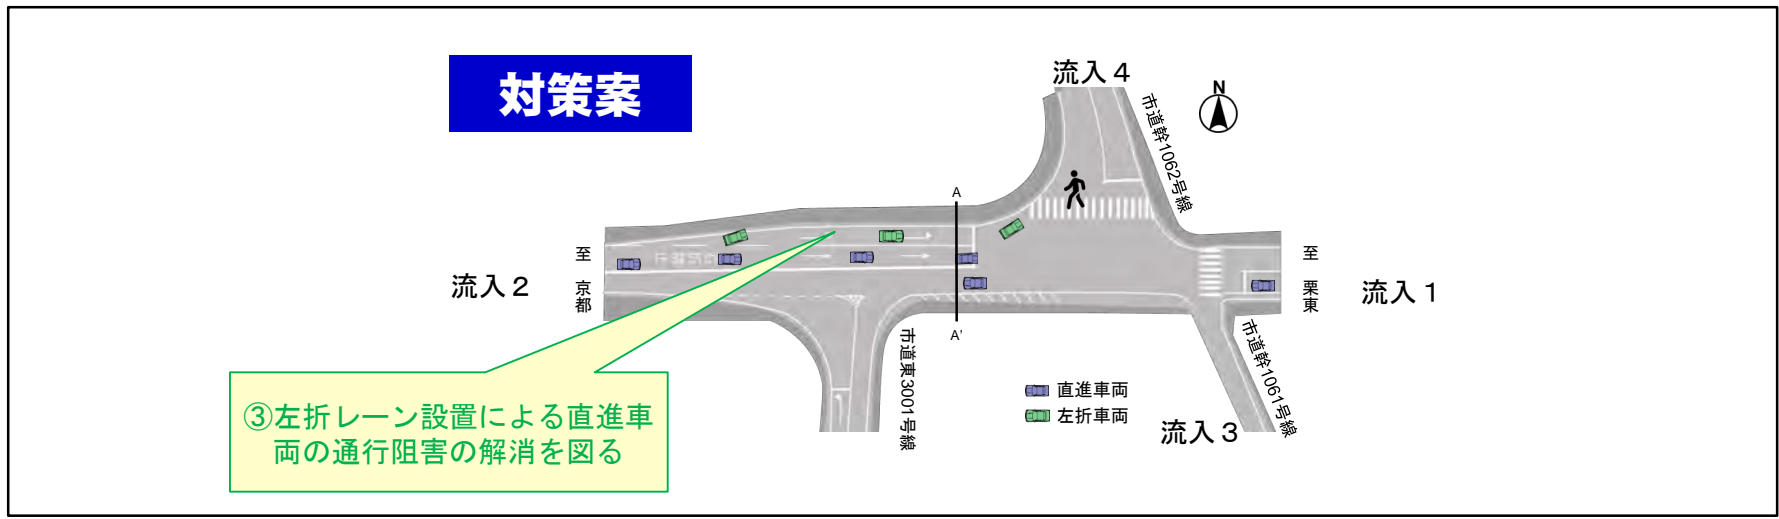
- ①左折レーン設置により、左折車両の一時停止による直進車両の通行障害の改善を図る
- ②横断歩道の信号現示を時間帯により調整を行うことで、左折車両が交差点内を通過できる時間の調整を図る  
⇒ピーク時間外の歩行者数はそう多くなく、青時間調整による効果は少ないと想定
