件 名	国道1号石山高架橋からのコンクリート片の落下事故について
-----	------------------------------

## 国道1号石山高架橋のコンクリート片の落下について

### 【石山高架橋（第1径間）の概要】

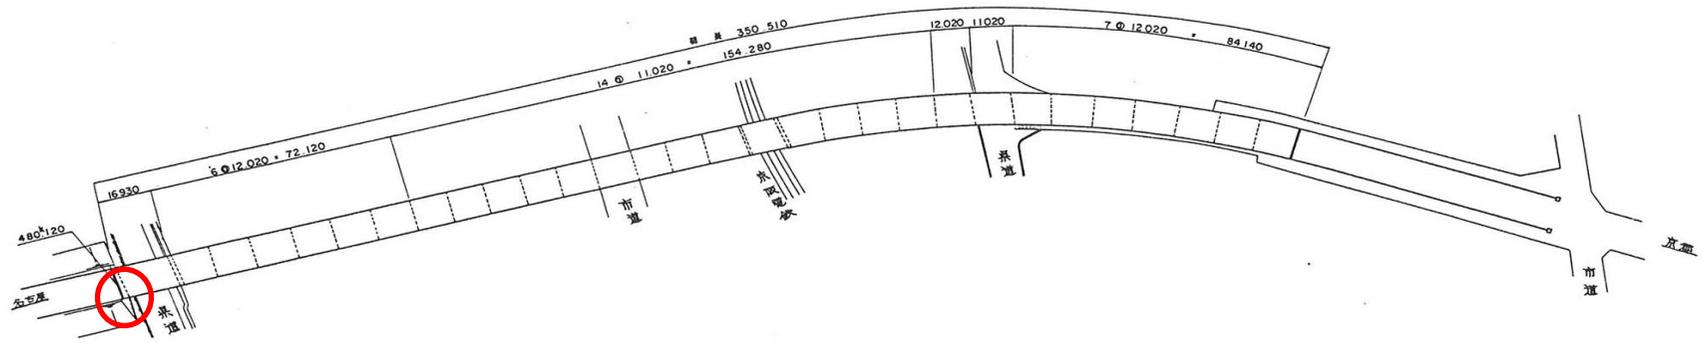
平面图 1:700

全延長350m（第1径間17m）、幅員10.23m

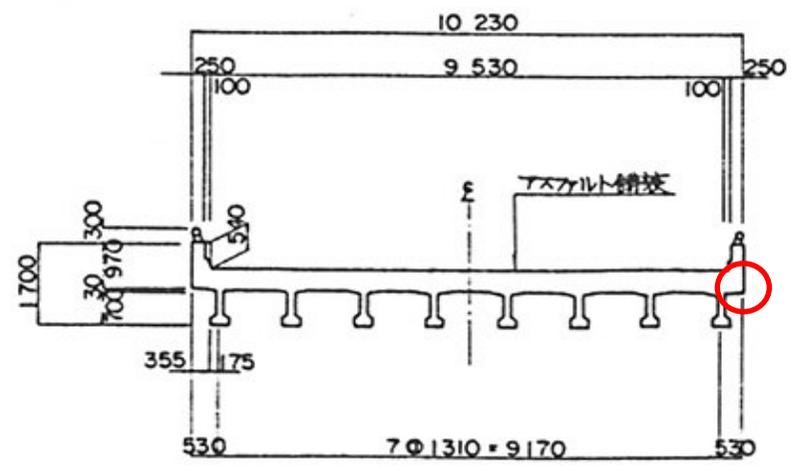
断面图 1:100

橋の形式：PC（プレストレスト・コンクリート）T桁橋
