件 名	国道1号田村橋（甲賀市土山町）の橋脚部のコンクリート劣化について
-----	----------------------------------

国道1号田村橋（下り）の橋梁緊急補修工事について

【田村橋（下り）の概要】

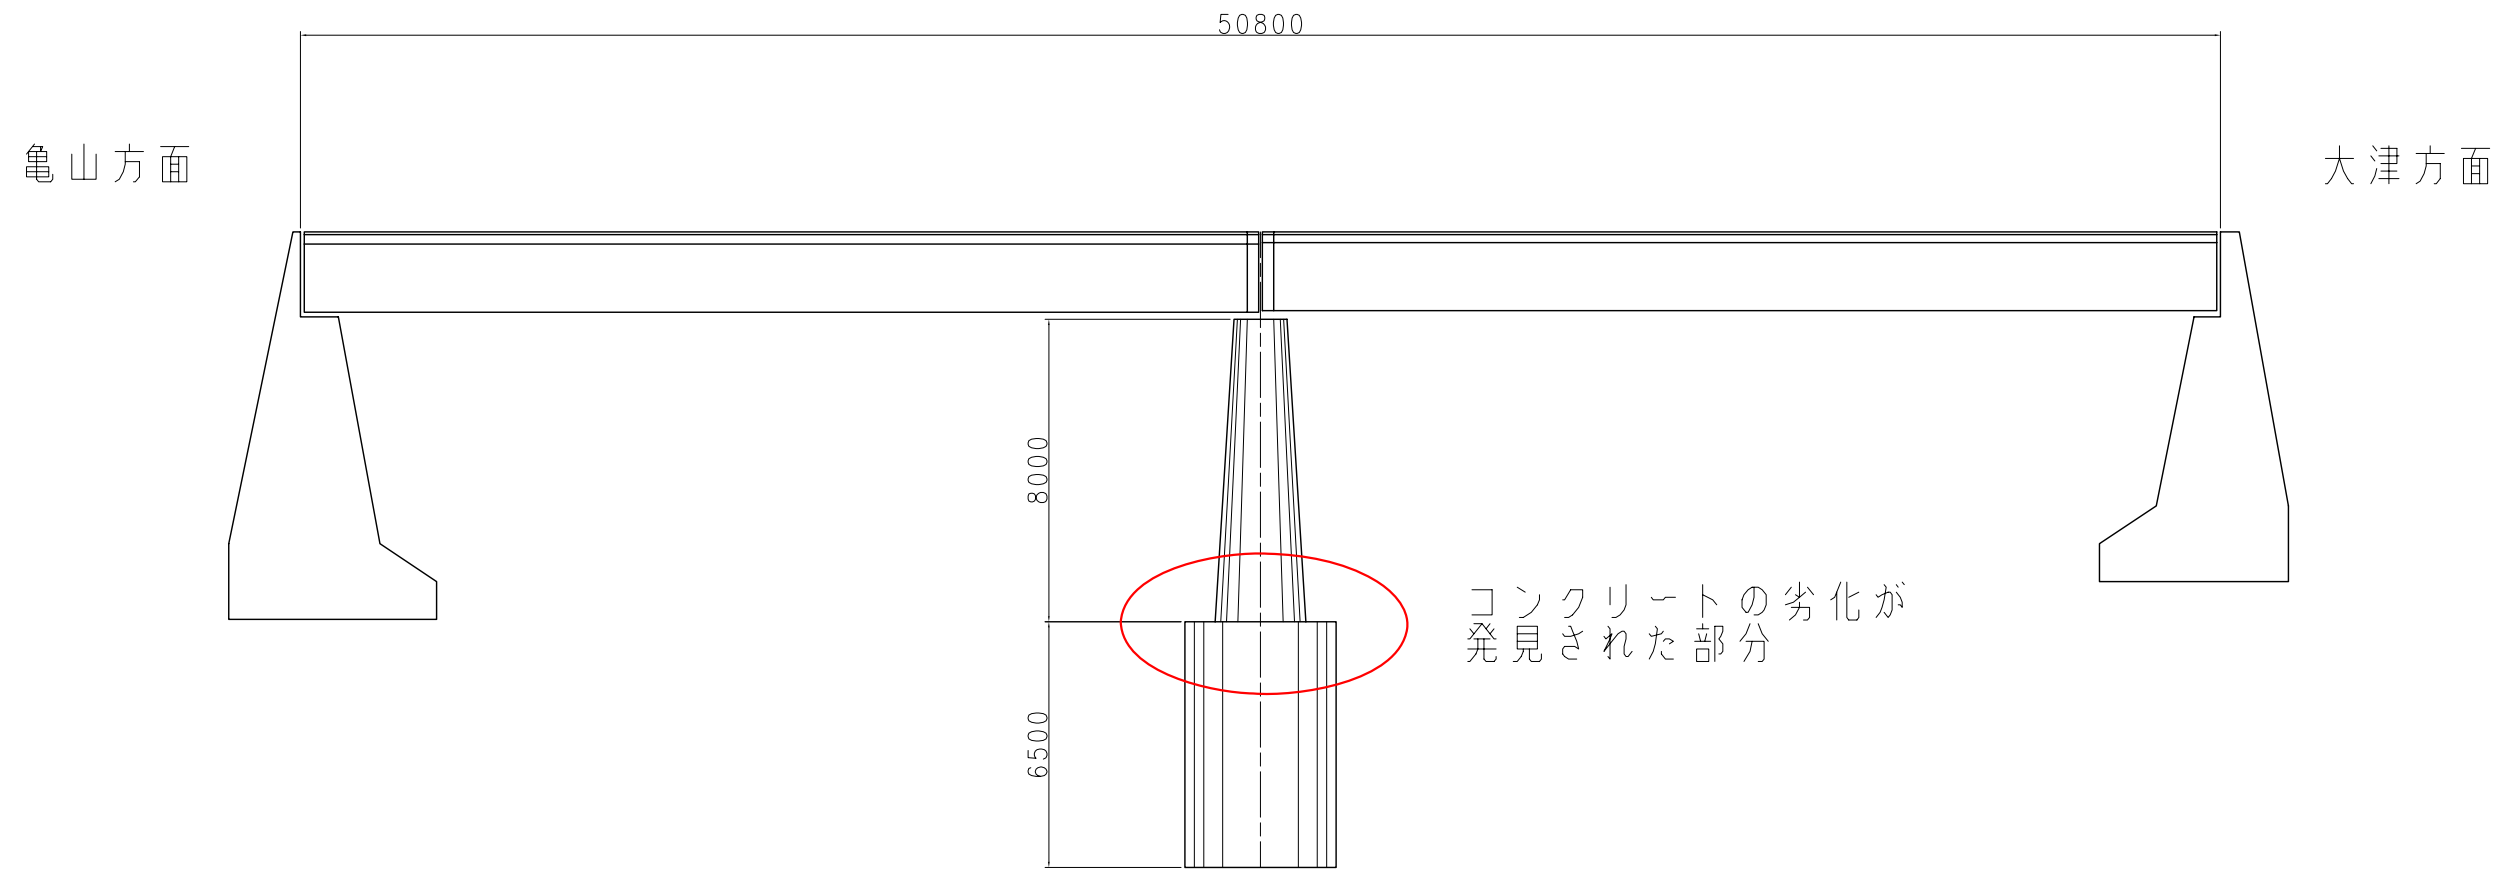
田村橋（下り線）全体一般図

形式：鋼鈹桁橋

橋長：50.8m

側面図
