近畿地方整備局 滋賀国道事務所	配布日時	平成 27 年 7 月 3 日 21時00分
資料配布

件名	腐食の著しい橋梁が発見されたため、緊急措置を実施し安全を確保しました。 おおまちばしそくどうきょう 橋梁(国道8号大町橋側道橋 延長2.0m 滋賀県犬上郡豊郷町)
----	---

橋梁名称 大町橋側道橋

橋梁形式 単純鋼床版H形鋼桁橋

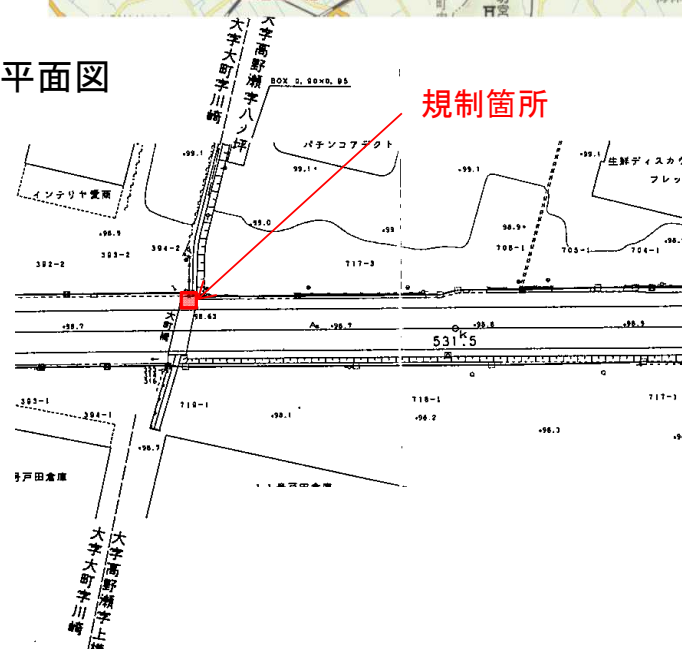
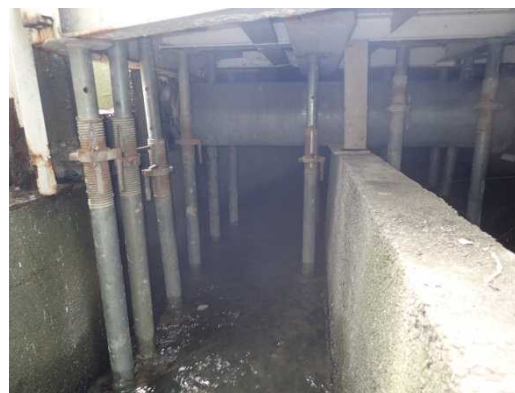
概要	<p>国道8号大町橋側道橋において、昨日(H27.7.2)の定期点検で、床版をささえる部材に著しい腐食が確認されたため、緊急に路肩部の規制を行った上で、本日、パイプサポートにより柱の補強を実施して安全性を確保しましたので、報告します。</p> <p>この規制による本線部の車輛の交通に影響はありません。</p> <p>なお、本橋梁は、31年前に架設された農業用水路を跨ぐ長さ2.0mの単純鋼床版H型橋梁で国道8号の本線部の橋梁とは分離した路肩部(幅員1.75~2.6m)の橋です。</p> <p>今後、早急に関係機関協議および詳細設計を行い、すみやかに復旧工事を実施して参ります。</p>
----	--

パイプサポートによる応急補強状況
