4. 破堤原因の特定

4.1 円山川右岸 13.2km 堤防

4.2 出石川左岸 5.4km 堤防

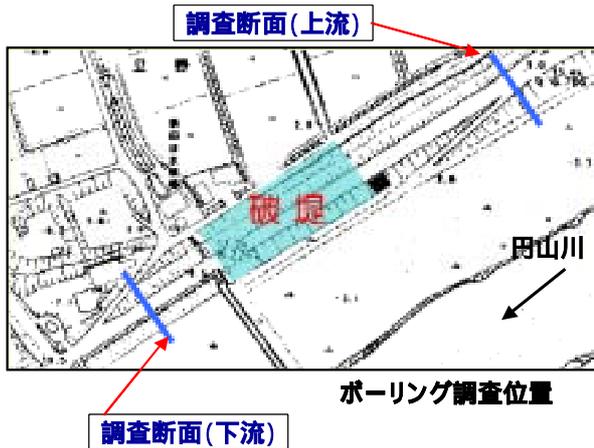
図-4.1.1 調査位置平面図

ボーリング調査は、破堤箇所を挟むように上流と下流に分けて実施した。ボーリング調査の結果、破堤箇所付近の地層構成は図-4.1.2のように推定される。ここで、地層境界線の推定は、堤防施工履歴を考慮に入れて行っている。

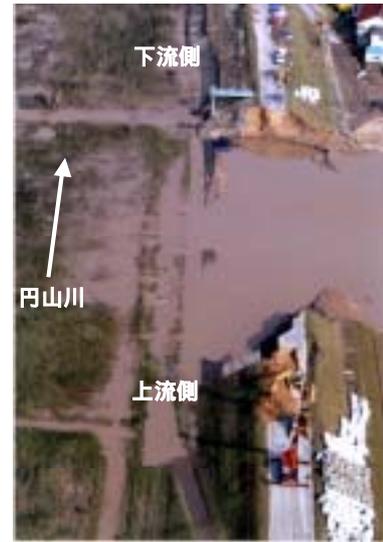
調査地（上流側上空より）

「越流による裏法面侵食」後に「浸透」が加わる複合的要因により破堤したものと推定される。この地点の堤防法線は直線形状であるが、堤防・河道等が完成していないため、計画高水流量以下の洪水で越流して裏法面(小段も含む)が侵食し、これに浸透が加わり破堤したものと推測される。

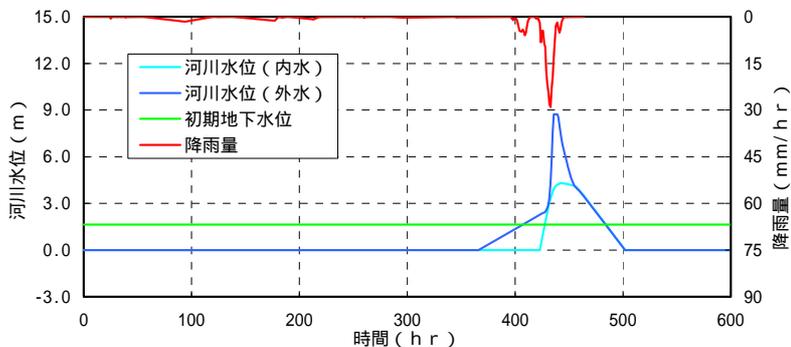
図-4.1.3 外力波形（河川水位・降雨）

設定外力条件は以下のとおりである。設定外力を図-4.1.3 に示す、

- ・ 内水位は、現況ポンプ運転を行った場合の水位（外水氾濫なし）
- ・ 外水位は、現況河道に氾濫もどし流量を流した場合の水位
- ・ 降雨量は、立野上流域平均降雨量

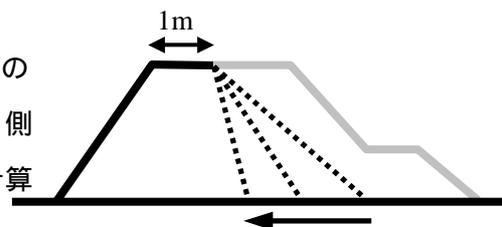
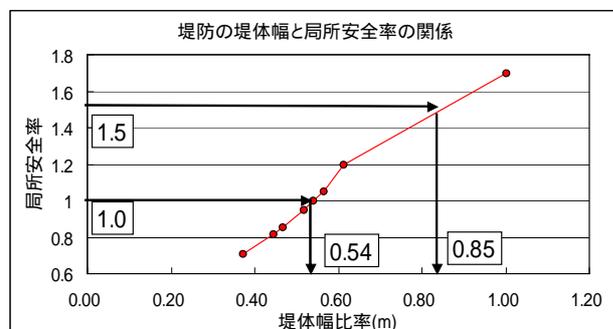
図-4.1.4 安全率と堤体幅の関係

右図の関係から、堤体幅の減少に伴って安全率が徐々に低下し、堤体幅比率 0.54 の状態で $F_s < 1.00$ の状態に達す。

注) 堤体幅比率 = 残存堤体幅 / 崩壊前の堤体幅

堤体幅：表のりと裏のりの法尻の距離

越水により堤体裏のり部が洗掘崩壊した場合、斜面安定解析の安全率がどう変化するかを検討した。検討条件は以下のとおりである。

- ・ 検討断面：上下流断面と堤防施工履歴より 13.2k+30m 付近の断面を推定
- ・ 検討水位：斜面安定解析時の水位は浸透流解析により求めた最大水位とした。
- ・ 土質定数：上流断面と同様
- ・ 検討方法：堤体の形状は、表のり天端から 1m の位置で固定し、その位置から裏のり側の法尻の位置を変化させて繰り返し計算した。

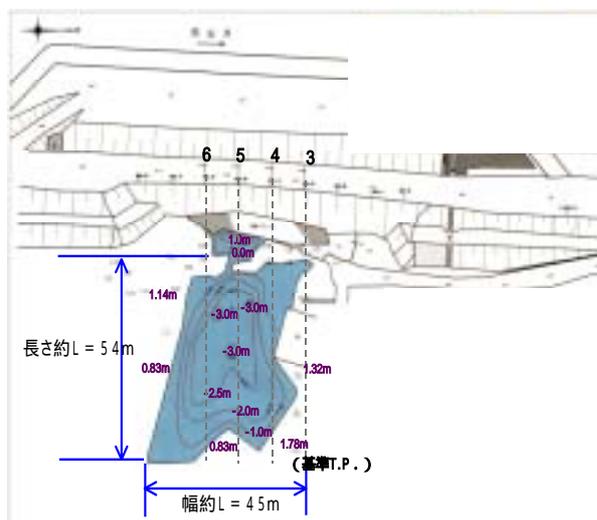
図-4.1.5 落堀の平面図

越水区間で破堤した後に形成された落堀について、その大きさ・深さを測量した。

- ・ 破堤後に形成された落堀は、幅約 45m、長さ約 54m、代表的洗堀深は 3.5m であった。
(深さ=堤内地盤高 - 洗堀深)
- ・ 最深部を含む横断では、比高(天端高 - 地盤高) 6.9m に対して、落堀の深さは 4.3m。
- ・ 堤内地盤高は、落堀周辺地盤高 13 点の平均値
- ・ 池の長さは、NO.6 断面の約 59m が最長

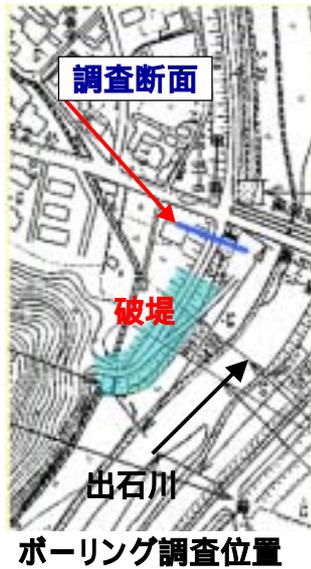
図-4.2.1 調査位置平面図

ボーリング調査は、破堤箇所の下流で実施した。ボーリング調査の結果、破堤箇所付近の地層構成は図-4.2.2のように推定される。ここで、地層境界線は、堤防施工履歴を考慮して推定した。

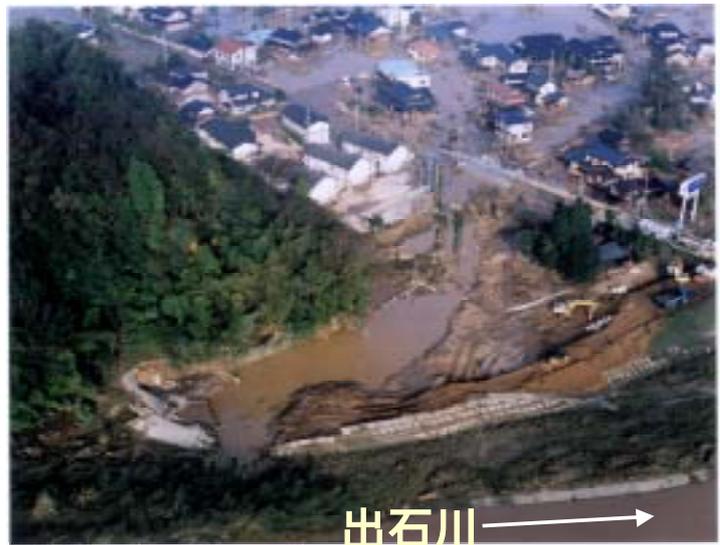
調査地（上流側上空より）

「越流による裏法面侵食」により破堤したものと推定される。

この地点は外水の水衝部に相当し、流下能力を越え越流した水が裏法尻部で集中する湾曲した堤防法線形状のため裏法面の侵食が助長され、破堤したものと推測される。また、堤防断面が相当程度減少した状態において、外水圧または浸透の影響もあったものと推測される。

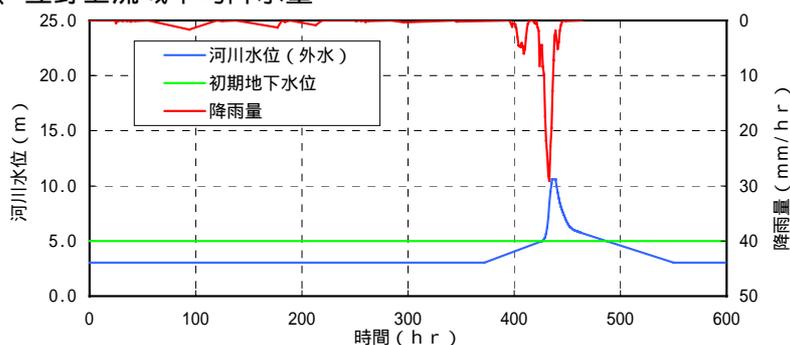
図-4.2.3 外力波形 (河川水位・降雨)

設定外力条件は以下のとおりである。設定外力を図-4.2.3 に示す、

- ・ 内水位はなし
- ・ 外水位は、平面二次元不定流解析による推定水位
- ・ 降雨量は、立野上流域平均降水量

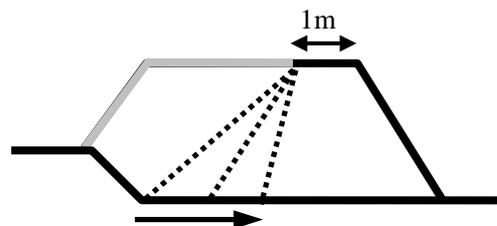
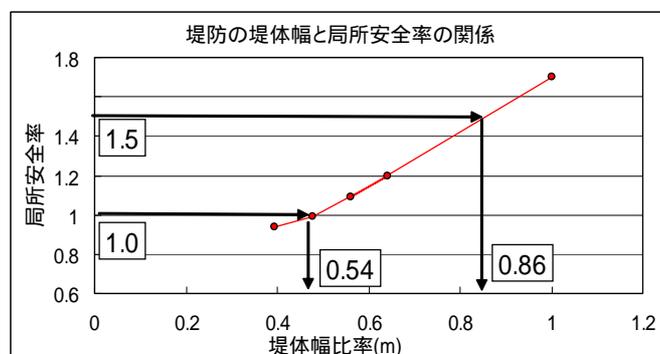
図-4.2.4 安全率と堤体幅の関係

右図の関係から、堤体幅の減少に伴って安全率が徐々に低下し、堤体幅比率 0.54 の状態で $F_s < 1.00$ の状態に達す。

注) 堤体幅比率 = 残存堤体幅 / 崩壊前の堤体幅

堤体幅：表のりと裏のりの法尻の距離

越水により堤体裏のり部が洗掘崩壊した場合、斜面安定解析の安全率がどう変化するかを検討した。検討条件は以下のとおりである。

- ・ 検討断面：浸透流解析断面と同様
- ・ 検討水位：斜面安定解析時の水位は浸透流解析により求めた最大水位とした。
- ・ 土質定数：浸透流解析断面と同様
- ・ 検討方法：堤体の形状は、表のり天端から 1m の位置で固定し、その位置から裏のり側の法尻の位置を変化させて繰り返し計算した。

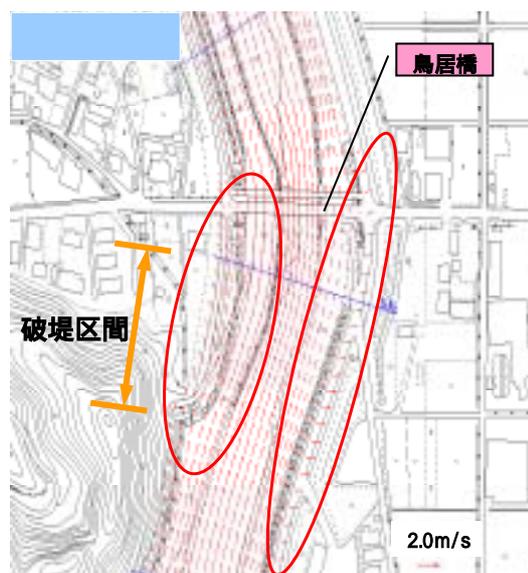
図-4.2.5 破堤地点周辺の流況

破堤地点周辺の流況(流向・流速の解析結果)

- ・ 鳥居橋上流左岸(内岸)の高水敷上で流れが速くなる。
- ・ 鳥居橋のせき上げにより堤防上を越流した流れは、堤内地側へ流向を変えている。
- ・ 越流流速は、概ね 1.0~1.2m/s 程度、最大で 1.7m/s である。

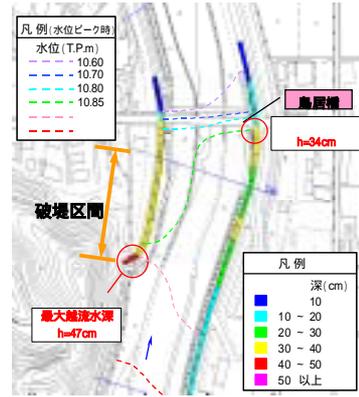
図-4.2.6 破堤地点周辺の流況

破堤地点周辺の越流水深（解析結果）

- ・ 鳥居橋上流区間の越流水深は、概ね 30 ~ 40cm 程度である。
- ・ 最大越流水深は鳥居樋門地点で、約 50cm となった。
- ・ これは越水が起きる程の水位上昇により、通常低水路沿いに流れる洪水が、上流から直線的に流下し、左岸堤防の山付け部に集中したためと考えられる。

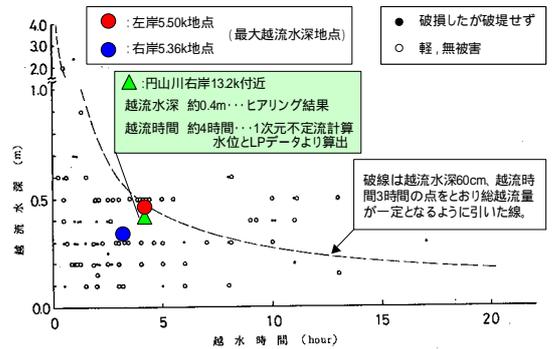
図-4.2.7 最大越流水深と越流時間の関係

- ・ 右図の最大越流水深と越流時間の関係から、鳥居橋上流の左岸（破堤あり）、右岸（破堤なし）の越流区間をみると、破堤した左岸の越流区間は破堤の危険度が高かったことがわかる。
- ・ 総点数 90 点のうち 68 点（75%）が破線より下になっている。

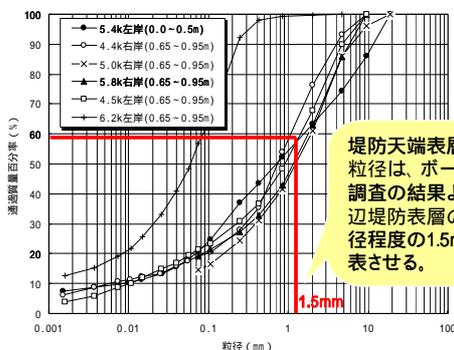
図-4.2.8 ボーリング調査結果（天端中央表層）

- ・ 通常、土砂は掃流力 τ^* （摩擦速度 u^* ）がある限界値（ τ_c^* ：無次元限界掃流力、 u_c^* ：限界摩擦速度）を超えると移動が始まる。
- ・ 下図より、越流区間の代表粒径 d に対する摩擦速度 u^* の関係は、大きく限界値を上回っており、堤体材料の土砂が流出した可能性が高い。
- ・ 左岸天端は未舗装であったが、右岸天端は舗装されていたため、堤体材料の流出を防いだと考えられる。

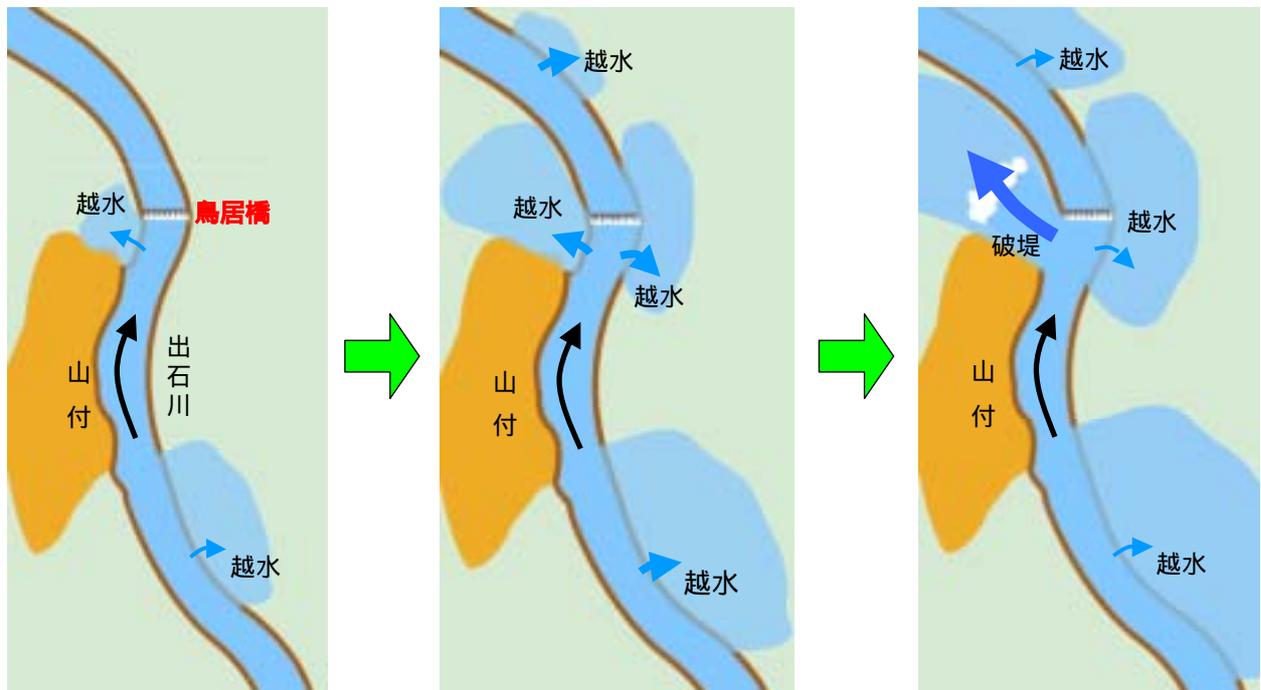
20日18:00前、鳥居橋によるせき上げによって水位が上昇し、鳥居橋上流左岸で越水が始まる。 18:00頃、集会場（鳥居橋西150m）が浸水、消防団員が天井に避難（消防団）。
	20:00頃、鳥居橋付近の水位がピークに達し、越水量が最大となる。最大越流水深は約50cm、越流幅は約100m、最大流速は約1.7m/sと推定される。 19:00～19:30頃に鳥居橋付近の一部が欠損（地元住民）
	23:20頃、越水開始から約5時間後、侵食が進んだ鳥居橋上流左岸で破堤した。 23:18破堤（消防団からの通報時刻）

黒字：推測事項 赤字：ヒアリング結果

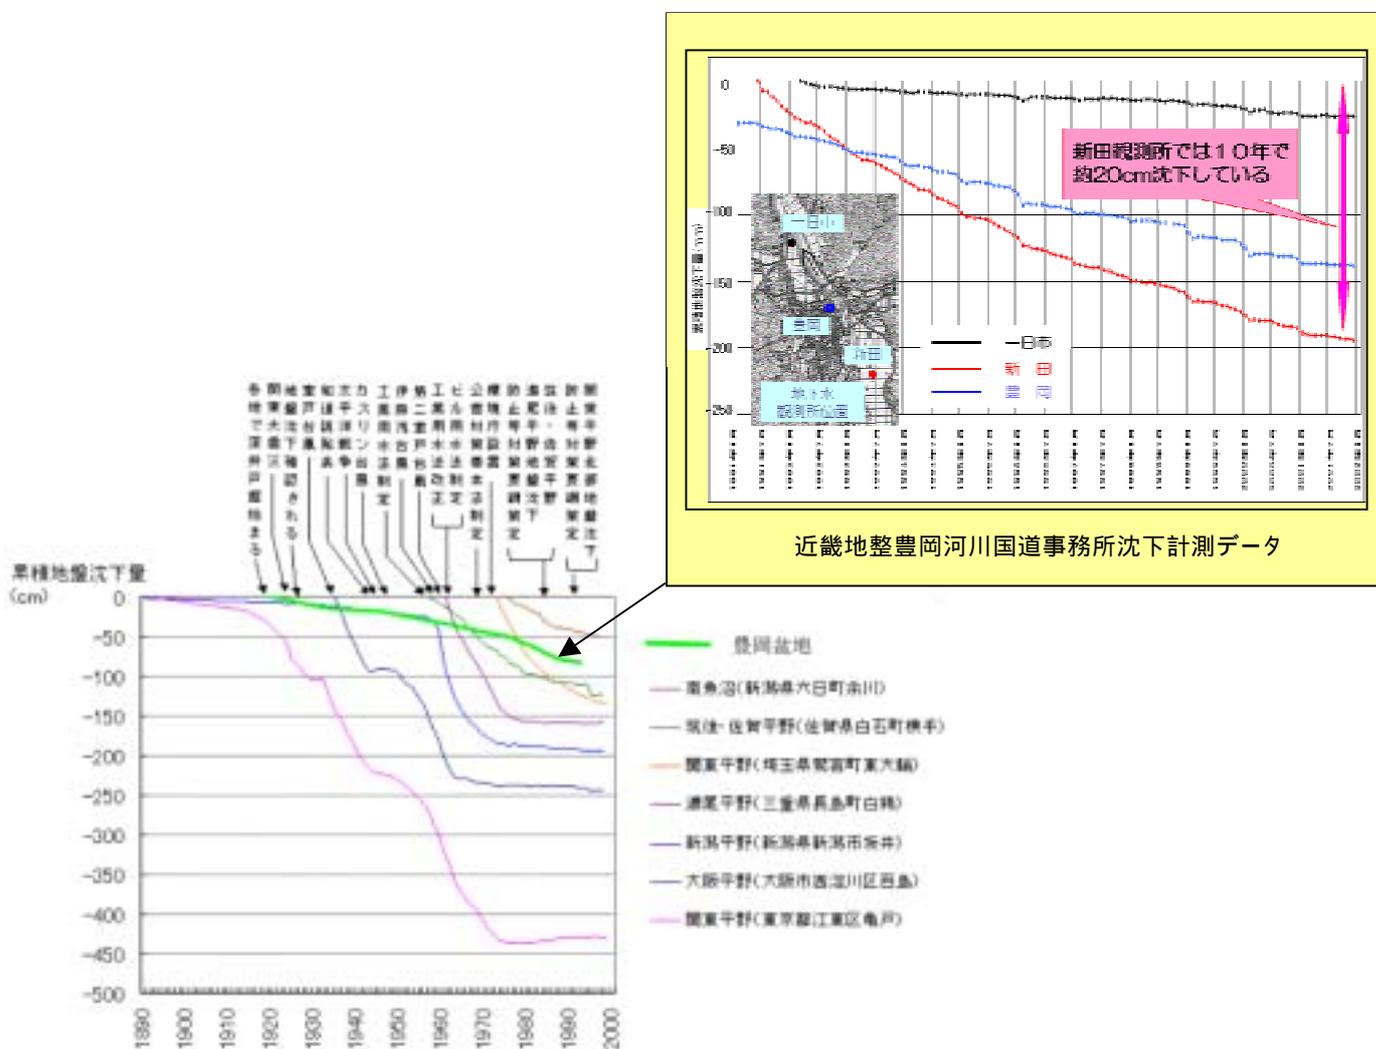
図-5.1.1 全国地盤沈下地域の概況

このように軟弱層が発達している豊岡盆地は、全国の軟弱地盤地帯のひとつに認められており、10年間で約 20cm の沈下が観測されている。また、累積沈下量は、南魚沼(新潟県)、筑後・佐賀平野(佐賀県)に匹敵する(図-5.1.1)。

【資料】環境省「全国地盤沈下地域の概況(平成 11 年度)」に近畿地整豊岡河川国道事務所沈下計測データを追加

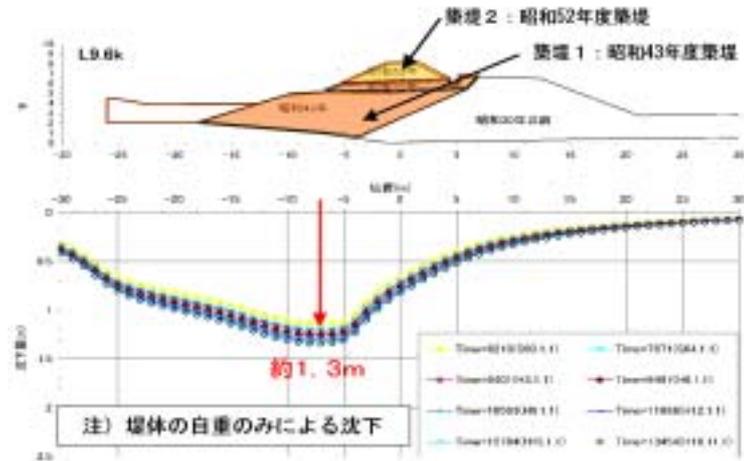
図 - 5.2.1 円山川左岸 9.6k 地点の沈下予測

現在までの築堤履歴に伴う沈下予測

円山川左岸 9.6k、円山川右岸 13.2k において、現在までの築堤履歴に伴う沈下予測、将来の完成堤の築堤に伴う沈下予測、以上の2ケースについて沈下計算を行った。使用した圧密定数を以下に示す。

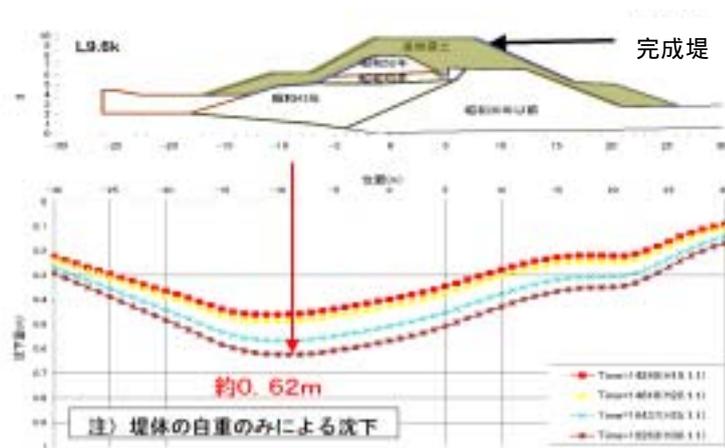
図 - 5.2.4 円山川左岸 9.6k 地点の沈下予測

将来の完成堤の築堤に伴う沈下予測
